Asbestinventarisattest

Wellingstraat 137, 9070 Destelbergen

Attestnummer : **20261002-000329.000**
Uitgegeven op : **02.10.2026**
Geldig tot : **02.10.2036**

Asbestveilig (maar niet asbestvrij)

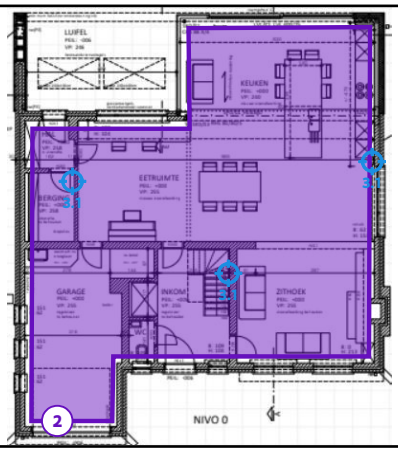
Plan 1.1: Gelijkvloers

Beschrijving	Type	Actie
2. Plafonds uit niet asbestverdacht materiaal	Advies	-
3. Pleisterwerk wanden	Geen asbest	-
3.1 Code: SN01	Mengmonster	-

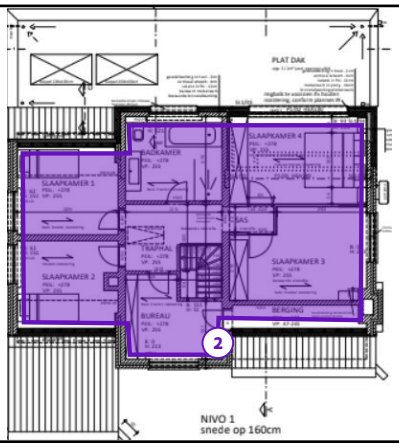
Plan 1.2: Verdiep

binnenmuren bepleisterd

Beschrijving	Type	Actie
2. Plafonds uit niet asbestverdacht materiaal	Advies	-
3. Pleisterwerk wanden	Geen asbest	-

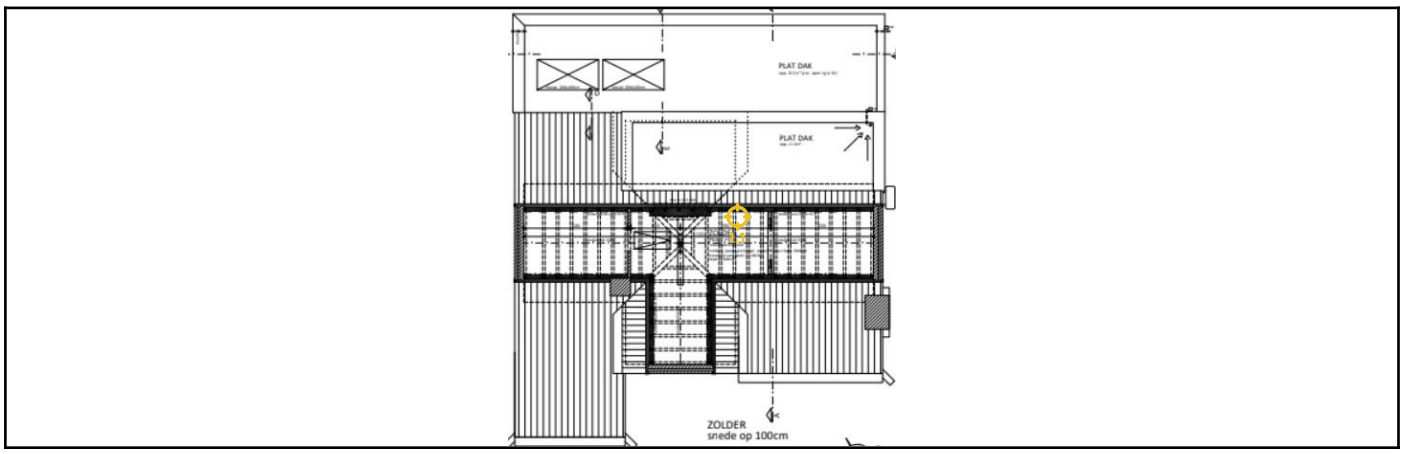
Plan 1.3: Zolder

Beschrijving	Type	Actie
1. Onderdak (type Menuiserite)	Asbestmateriaal	Zorgvuldig beheren
1.1 Code: SN02	Puntmonster	-

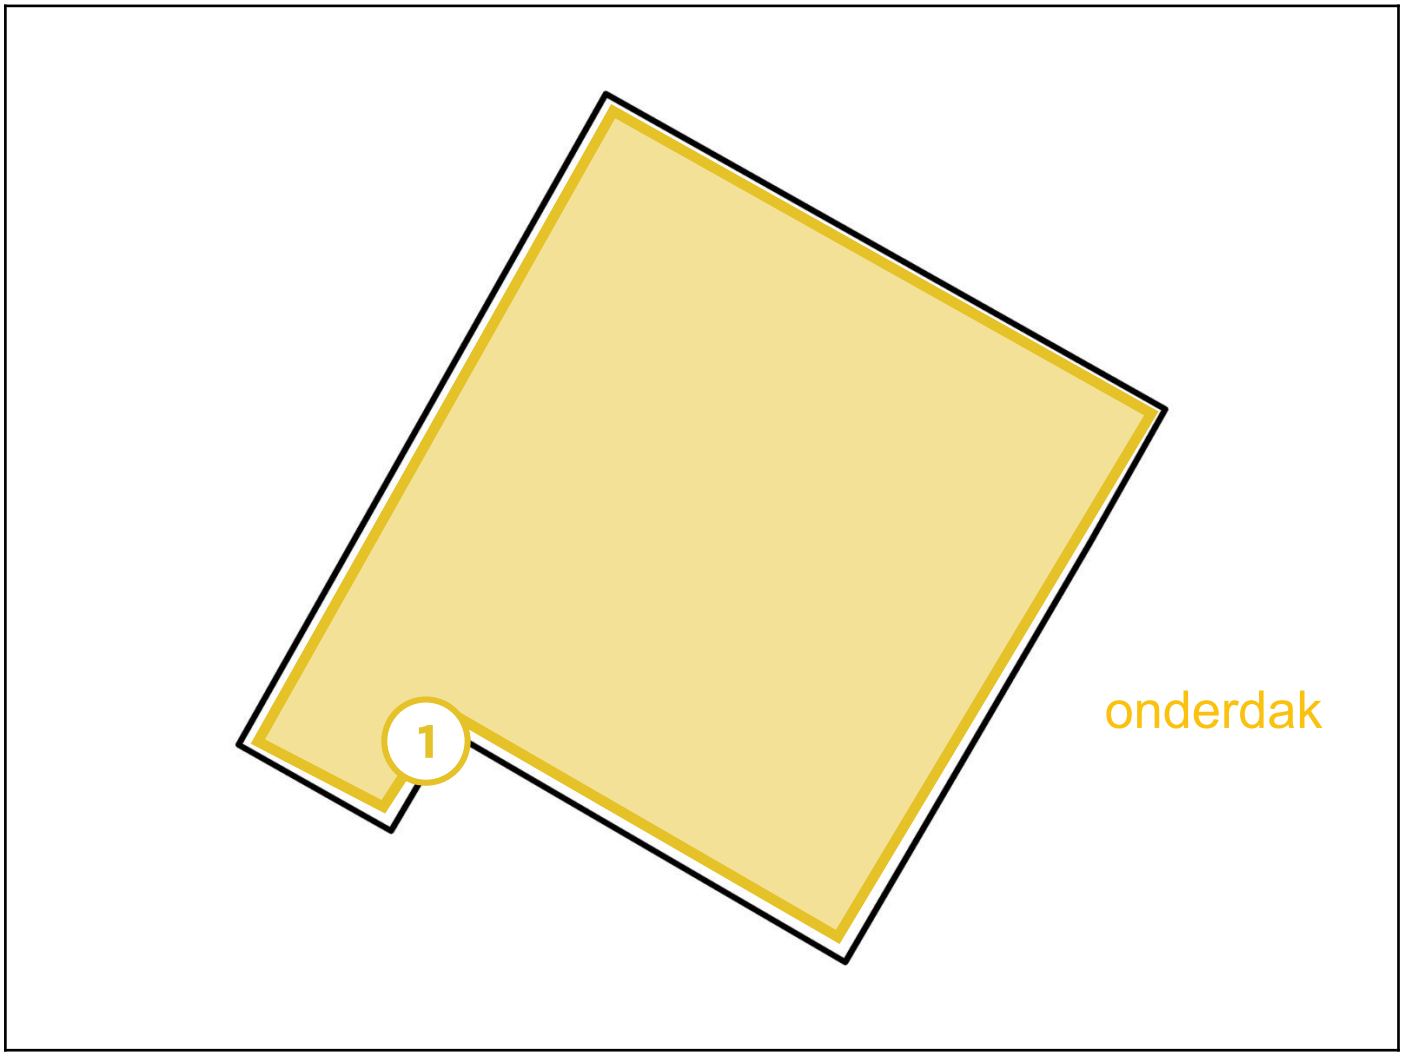
Plan 1.4: Woning plan bovenaanzicht

Beschrijving	Type	Actie
1. Onderdak (type Menuiserite)	Asbestmateriaal	Zorgvuldig beheren

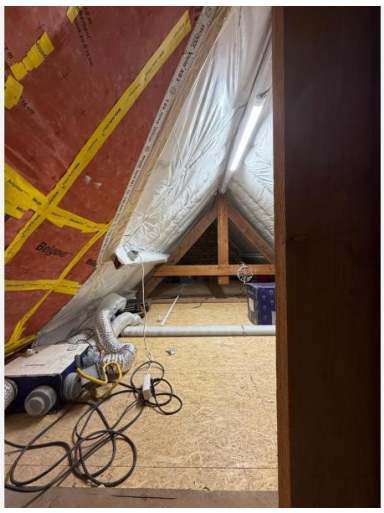
Fiche 1: Onderdak (type Menuiserite)

Asbestmateriaal

Het asbestmateriaal valt onder de mijlpaal van 2040.

Eindbeoordeling materiaalrisico	Laag materiaalrisico en/of verlaagde kans op vezelvrijgave

Gebondenheid	Categorie 1: hechtgebonden in oorsprong
Asbestsoort (vezeltype)	Alleen chrysotiel aanwezig
Asbestconcentratie	Laag (< 50%)
Afschermingsgraad van het gehele materiaal	Geheel of deels vrij aan de binnenlucht, maar geen contact met binnenluchtstromen
Toestand van het materiaal	Licht beschadigd, licht verweerd. Intacte calciumsilicaatplaat of materiaal met categorie 3-gebondenheid

#	Type	Referentie	Resultaat
1.1	Puntmonster	SN02	Chrysotiel

- Zorg voor een veilig beheer. Vermijd het beschadigen van het asbestmateriaal. Controleer de toestand jaarlijks op wijzigingen.

- Eenvoudige handelingen: mag via doe-het-zelf of door werknemer(s) met opleidingsattest eenvoudige handelingen
  Deze toepassing mag door een aannemer die over een opleidingsattest eenvoudige handelingen beschikt of door een particulier (doe-het-zelver), verwijderd worden indien er geen verhoogd risico op vrijgave van asbestvezels (max. concentratie 0,01 vezels/cm3 - CODEX Art. VI.3-54) ontstaat en de toepassing voorafgaand wordt gefixeerd/bevochtigd. De individuele elementen moeten zonder machinale werktuigen (boormachine, slijpschijf, hogedrukreiniger,â ¦) en zonder breken of gooien een voor een losgemaakt worden en dubbel en luchtdicht verpakt afgevoerd worden naar een erkend afvalpunt (recyclagepark). Daar moeten ze voorzichtig in de container voor asbestafval worden gelegd. Op het recyclagepark worden uitsluitend hechtgebonden asbestmaterialen aanvaard. Niet-hechtgebonden asbestmaterialen kunnen enkel bij een erkend asbestverwijderaar of asbestafvalverwerker worden aangeboden.

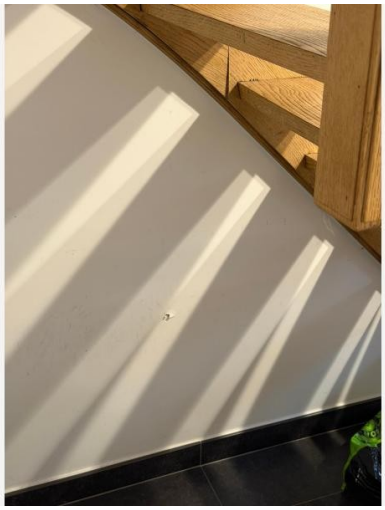
Fiche 3: Pleisterwerk wanden

Geen asbest

#	Type	Referentie	Resultaat
3.1	Mengmonster	SN01	Geen asbest

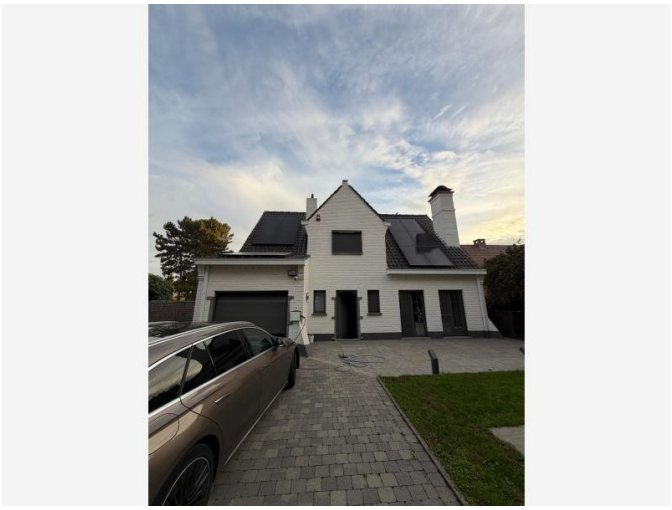
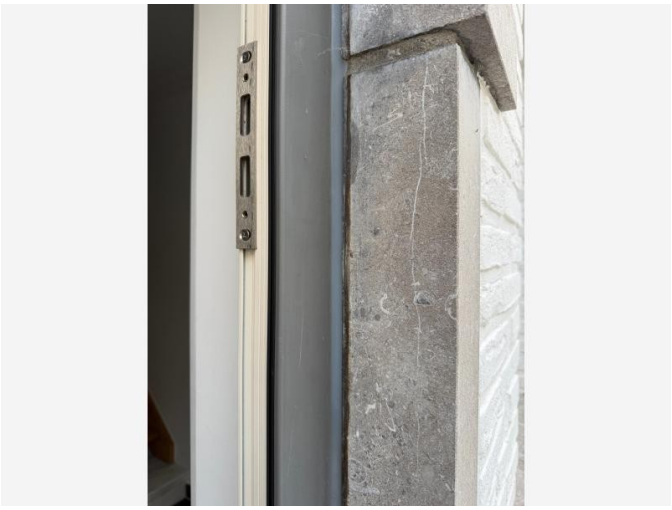
Beschrijving	Notitie	Terug te vinden op plannen
Fiche 4: Afdichtingsmateriaal (mastiek, kit,) aan schrijnwerk	Bestaat uit siliconen	-
Fiche 5: Dakbedekking	Bestaat uit pannen	-
