Asbestinventarisattest

Leiepark 13, 9051 Gent

Attestnummer : **20240527-000577.000**
Uitgegeven op : **27.05.2024**
Geldig tot : **27.05.2034**

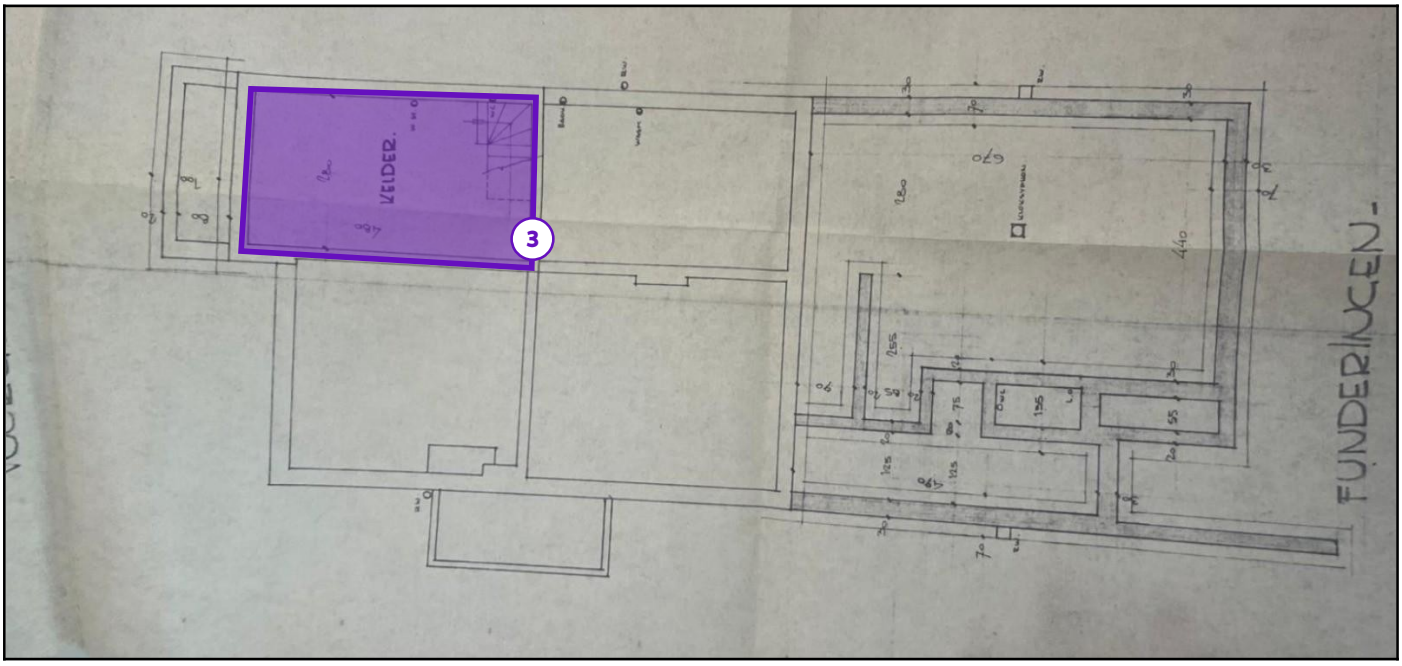
Plan 1.1: Hoofdgbeouw -1 - kelder

Beschrijving	Type	Actie
3. Vloerafwerking	Advies	-

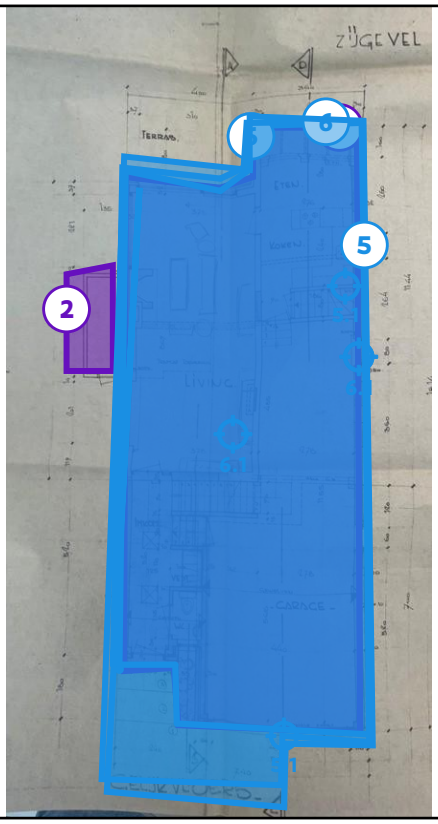
Plan 1.2: Hoofdgebouw-GV

Beschrijving	Type	Actie
2. Roofing plat dak	Beperking	-
3. Vloerafwerking	Advies	-
5. Pleisterwerk Plafond	Geen asbest	-
5.1 Code: 1.1 pleisterwerk muren	Mengmonster	-
6. Pleisterwerk muren	Geen asbest	-
6.1 Code: 1.2 Pleisterwerk Plafond	Mengmonster	-

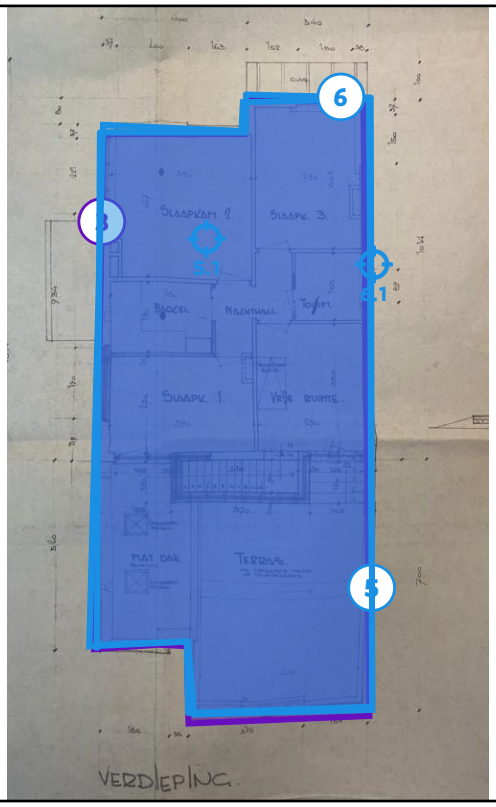
Plan 1.3: Hoofdgebouw +1

Beschrijving	Type	Actie
3. Vloerafwerking	Advies	-
5. Pleisterwerk Plafond	Geen asbest	-
5.1 Code: 1.1 pleisterwerk muren	Mengmonster	-
6. Pleisterwerk muren	Geen asbest	-
6.1 Code: 1.2 Pleisterwerk Plafond	Mengmonster	-

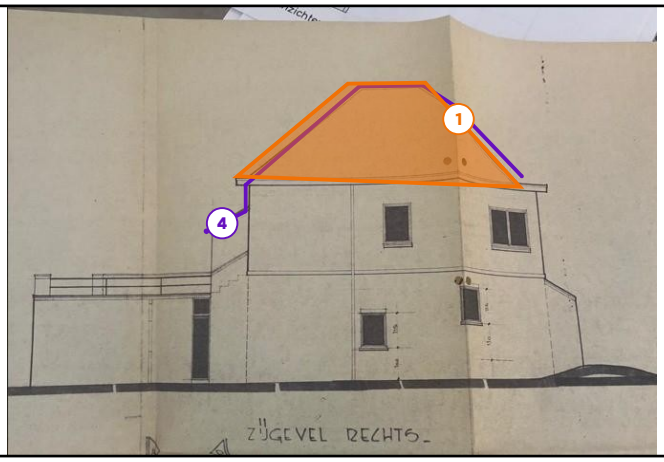
Plan 1.4: Hoofdgebouw-zijgevel rechts

Beschrijving	Type	Actie
1. Leien onbeschadigd	Asbestmateriaal	Verwijderen
4. Dakafwerking	Advies	-

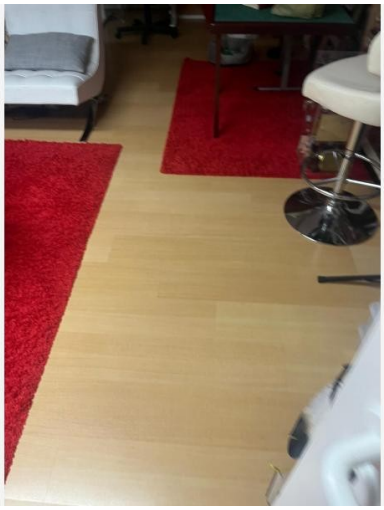
Fiche 3: Vloerafwerking

Onderliggende lagen niet inspecteerbaar.

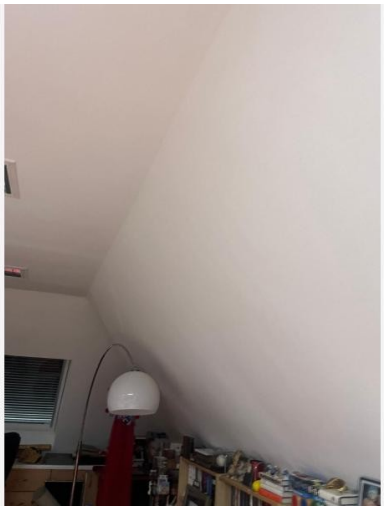
Fiche 4: Dakafwerking

Hellend dak afgewerkt met niet-asbesthoudende materialen. Lagen hieronder niet inspecteerbaar.
