Asbestinventarisattest

Burgemeesterstraat 24, 9830 Sint-Martens-Latem

Attestnummer : **20250707-000127.000**
Uitgegeven op : **07.07.2025**
Geldig tot : **07.07.2035**

Niet-asbestveilig

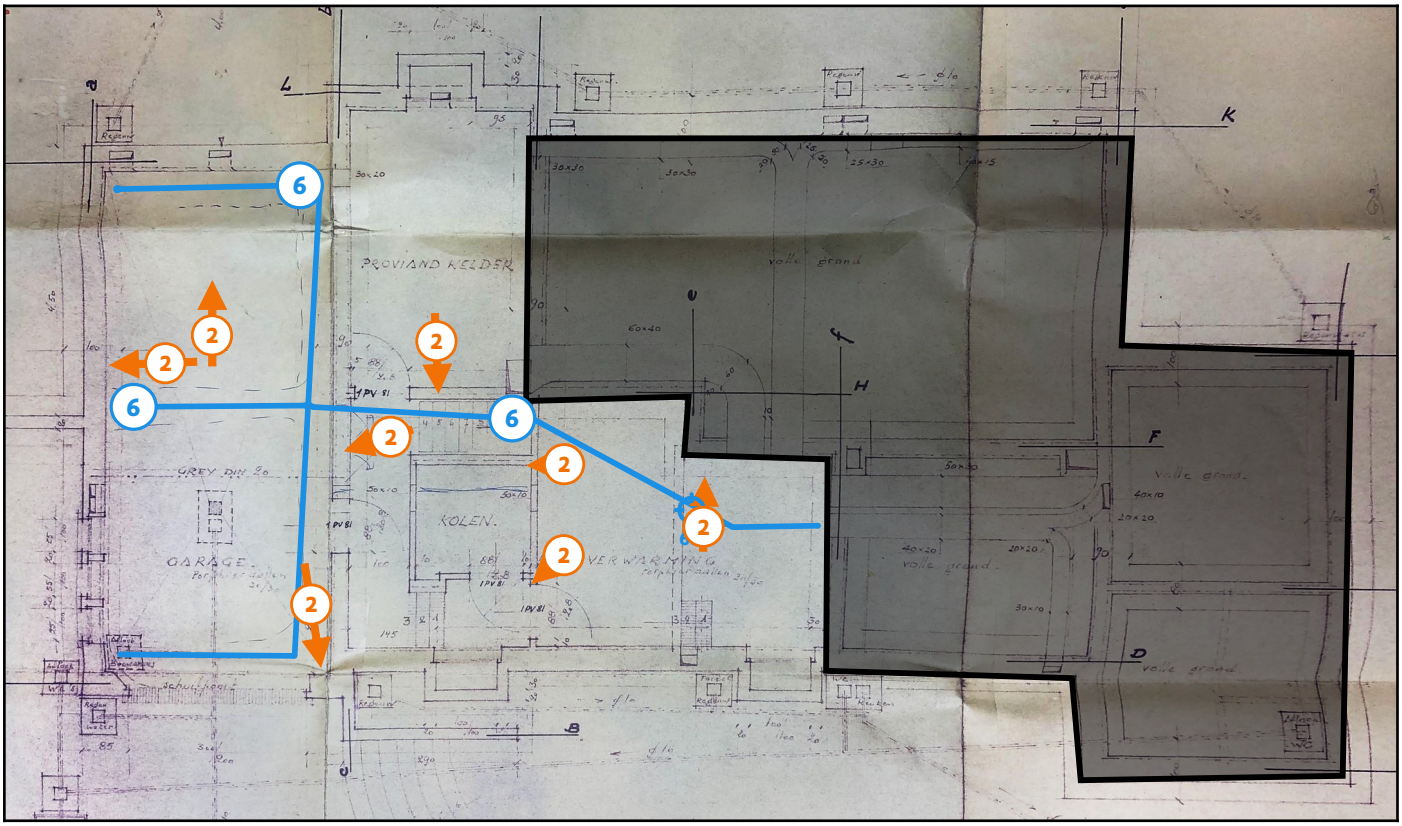
Plan 1.1: Kelder + garage

Beschrijving	Type	Actie
2. Bakelieten toepassingen	Asbestmateriaal	Verwijderen
6. Bekleding luchthkanalen	Geen asbest	-
6.1 Code: 24.05	Puntmonster	-

Fiche 2: Bakelieten toepassingen

Eindbeoordeling materiaalrisico	Verhoogd materiaalrisico en/of verhoogde kans op vezelvrijgave

Gebondenheid	Categorie 1: hechtgebonden in oorsprong
Asbestsoort (vezeltype)	Crocidoliet aanwezig
Asbestconcentratie	Laag (< 50%)
Afschermingsgraad van het gehele materiaal	Geheel of deels (ook) vrij aan de binnenlucht
Toestand van het materiaal	Licht beschadigd, licht verweerd. Intact calciumsilicaatmateriaal of categorie III 'gebondenheid'

- Zorg voor een veilig beheer. Vermijd het beschadigen van het asbestmateriaal. Controleer de toestand jaarlijks op wijzigingen.

- Eenvoudige handelingen: mag via doe-het-zelf of door werknemer(s) met opleidingsattest eenvoudige handelingen
  Het betreft een kleine hoeveelheid en is eenvoudig bereikbaar. Respecteer alle veiligheidsmaatregelen en draag de correcte beschermingsmiddelen bij het verwijderen.

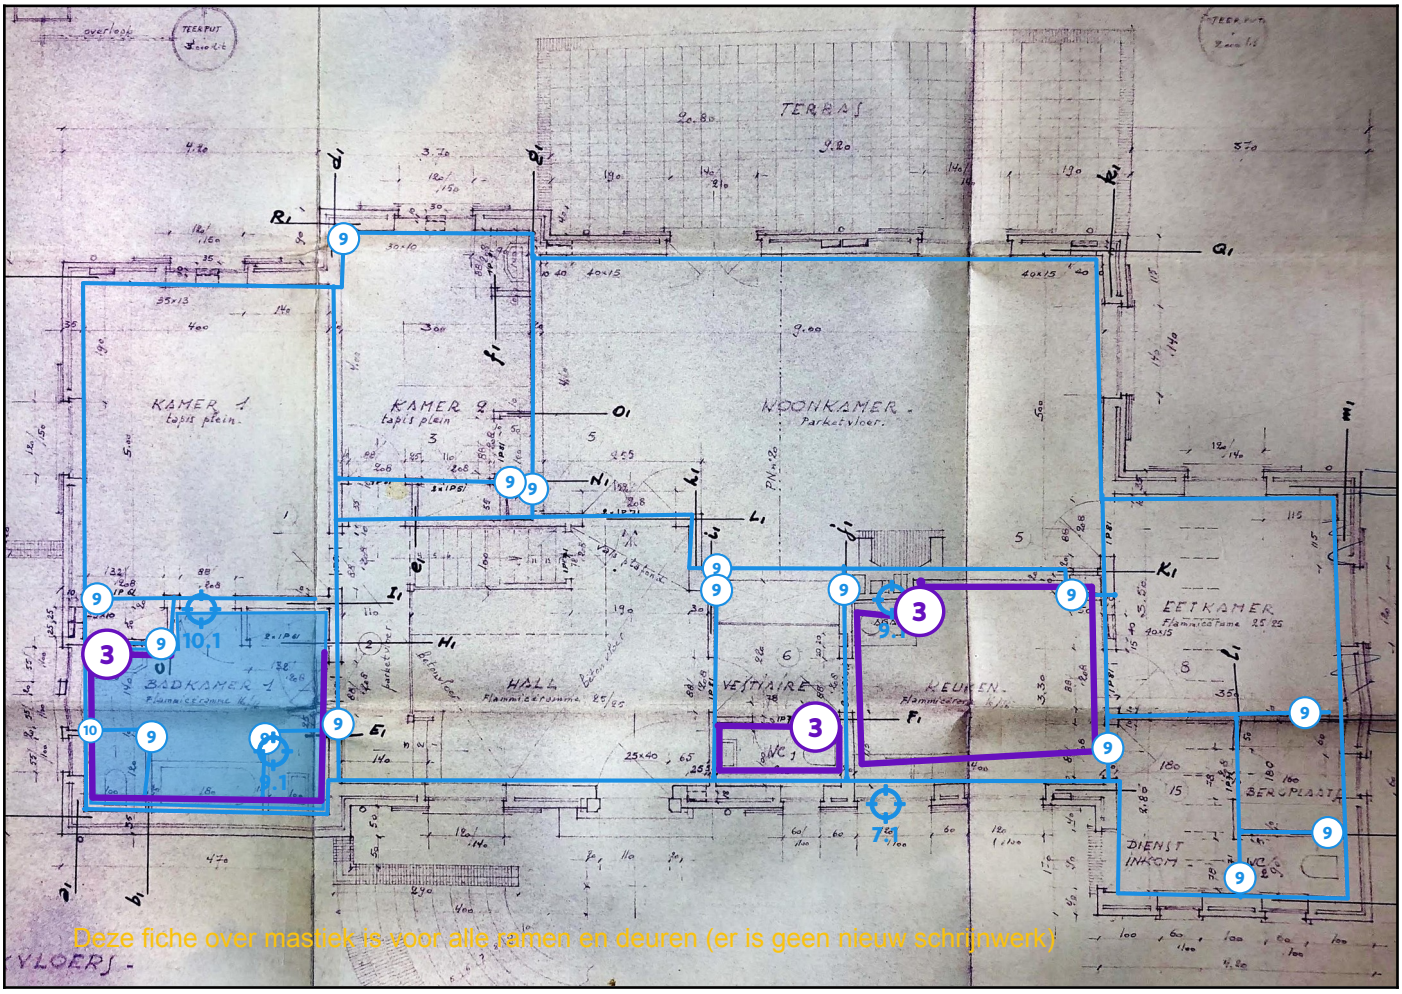
Plan 1.2: Gelijkvloers

Beschrijving	Type	Actie
3. Tegellijm achter muurtegels	Advies	-
7. Mastiek vensters kader/glas	Geen asbest	-
7.1 Code: 24.03	Puntmonster	-
9. Pleister wanden	Geen asbest	-
9.1 Code: 24.01	Mengmonster	-
10. Vloerzeil badkamer gelijkvloers	Geen asbest	-
10.1 Code: 24.06	Puntmonster	-

Mogelijks bevindt er zich asbesthoudende tegellijm achter deze muurtegels en/of plinten. Dit was niet waarneembaar, er waren geen beschadigingen of openingen. Het gaat hier over de badkamers, wc, keuken. Bij het verwijderen is extra staalname aangeraden.

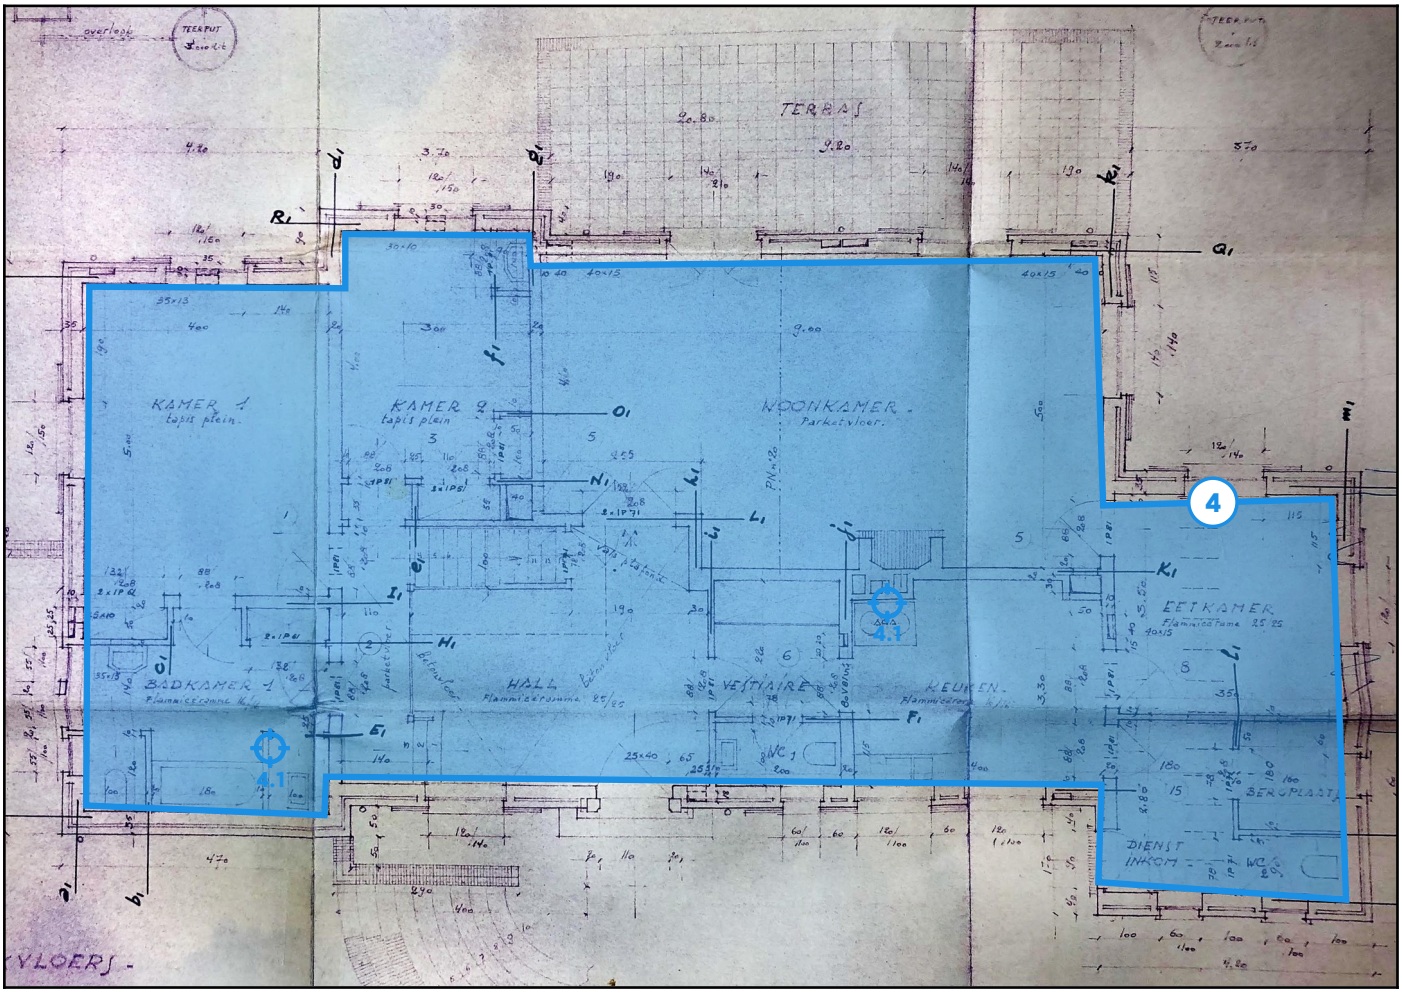
Plan 1.3: Gelijkvloers_plafond

Beschrijving	Type	Actie
4. Pleisterwerk plafond	Geen asbest	-
4.1 Code: 24.02	Mengmonster	-

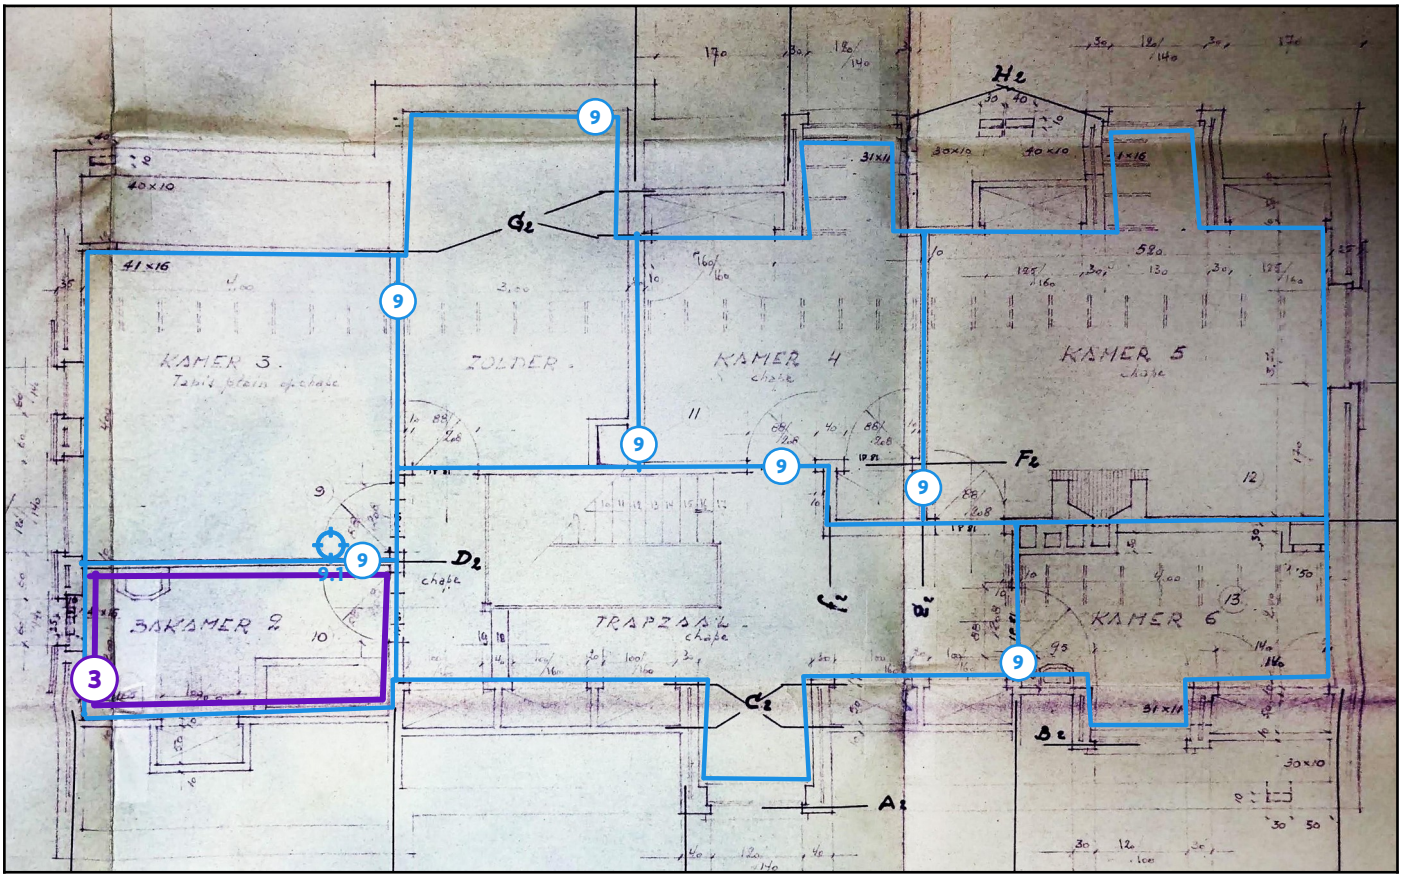
Plan 1.4: Verdiepingsplan

Beschrijving	Type	Actie
3. Tegellijm achter muurtegels	Advies	-
9. Pleister wanden	Geen asbest	-
9.1 Code: 24.01	Mengmonster	-

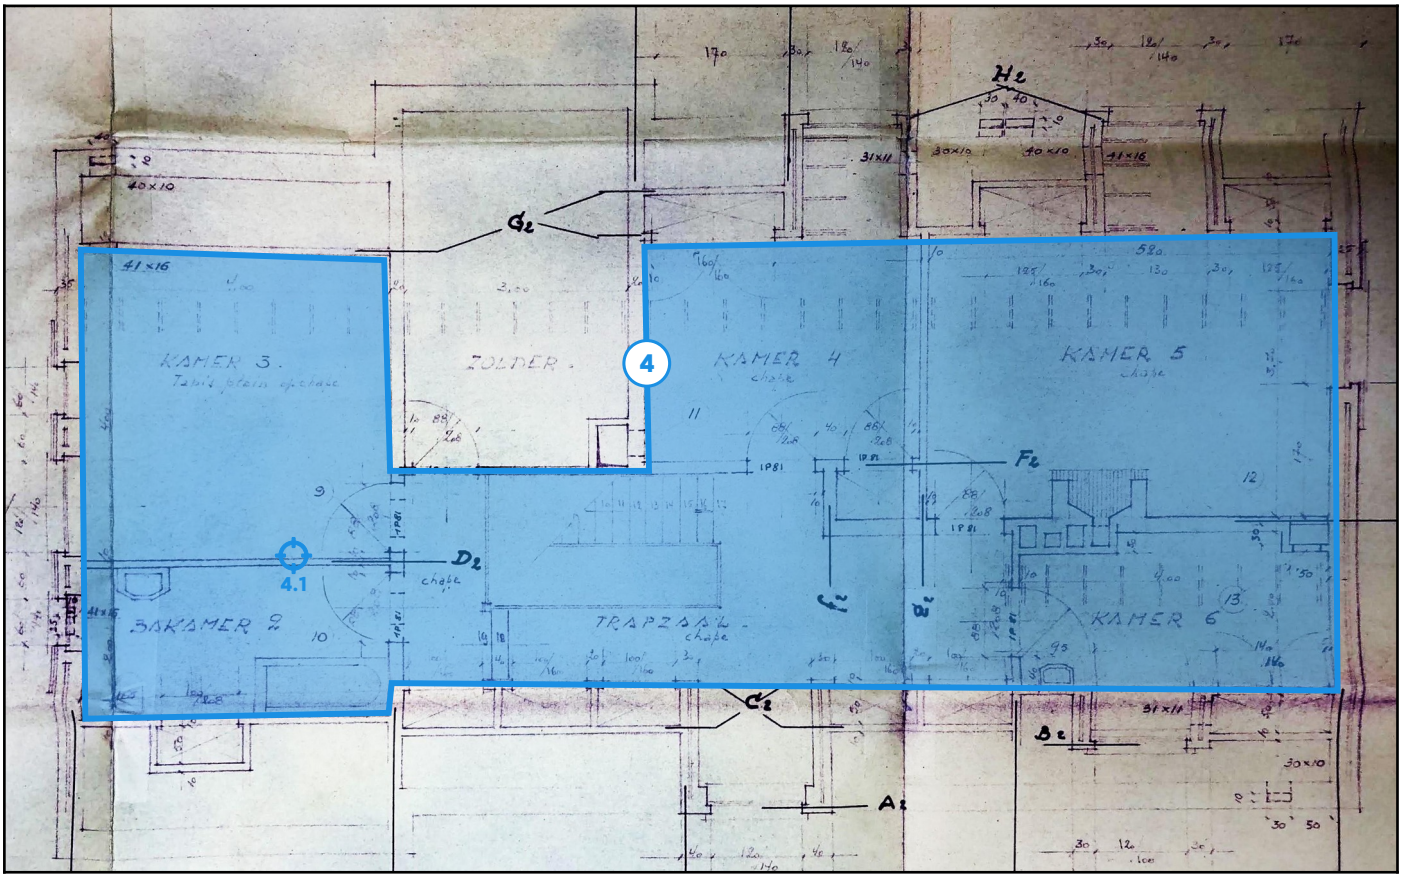
Plan 1.5: Verdiepingsplan_plafond

Beschrijving	Type	Actie
4. Pleisterwerk plafond	Geen asbest	-
4.1 Code: 24.02	Mengmonster	-

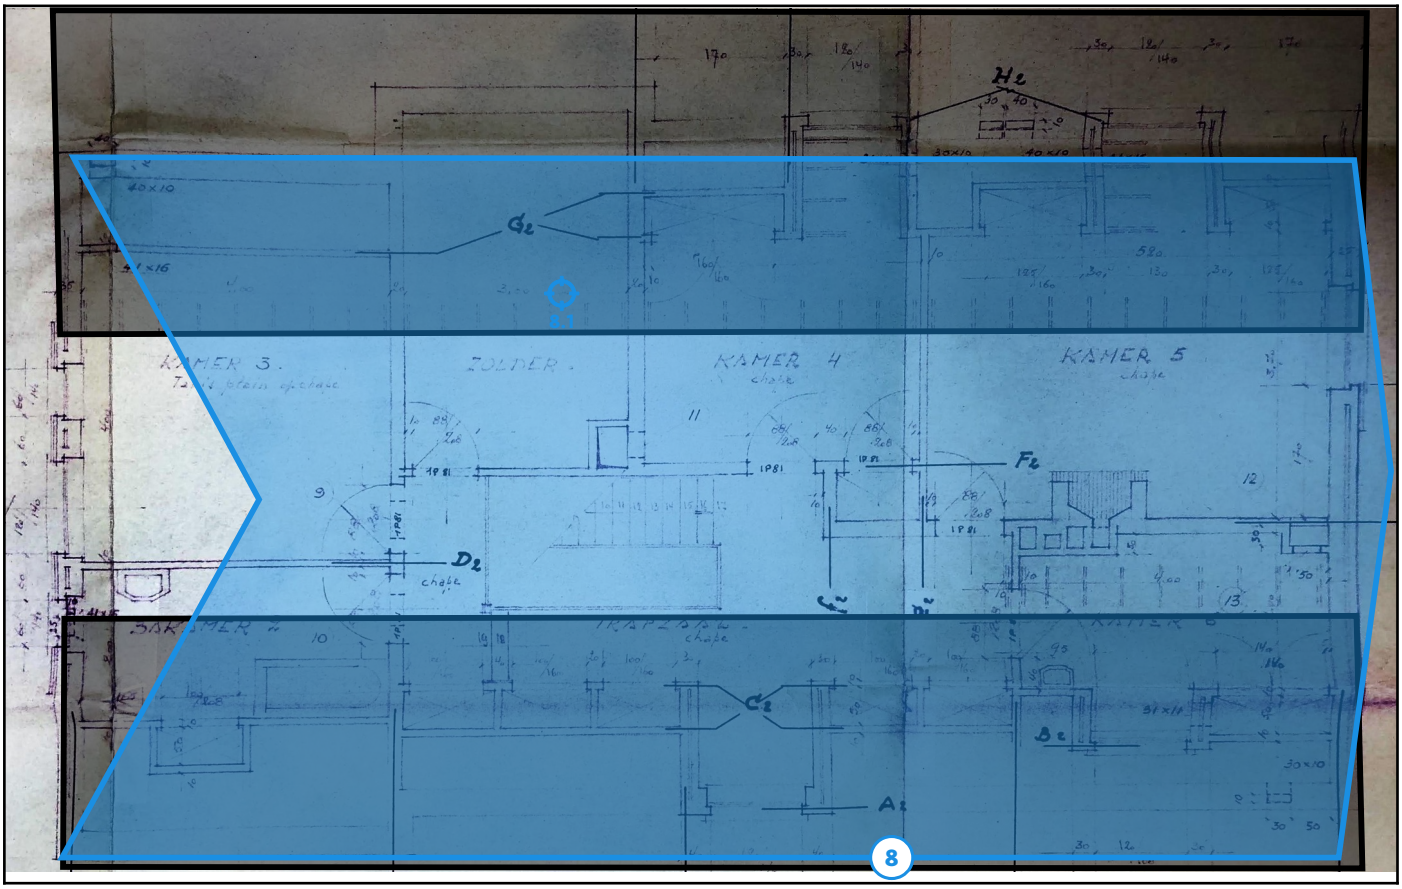
Plan 1.6: Zolder / Dakenplan

Beschrijving	Type	Actie
8. Onderdak	Geen asbest	-
8.1 Code: 27.07	Puntmonster	-

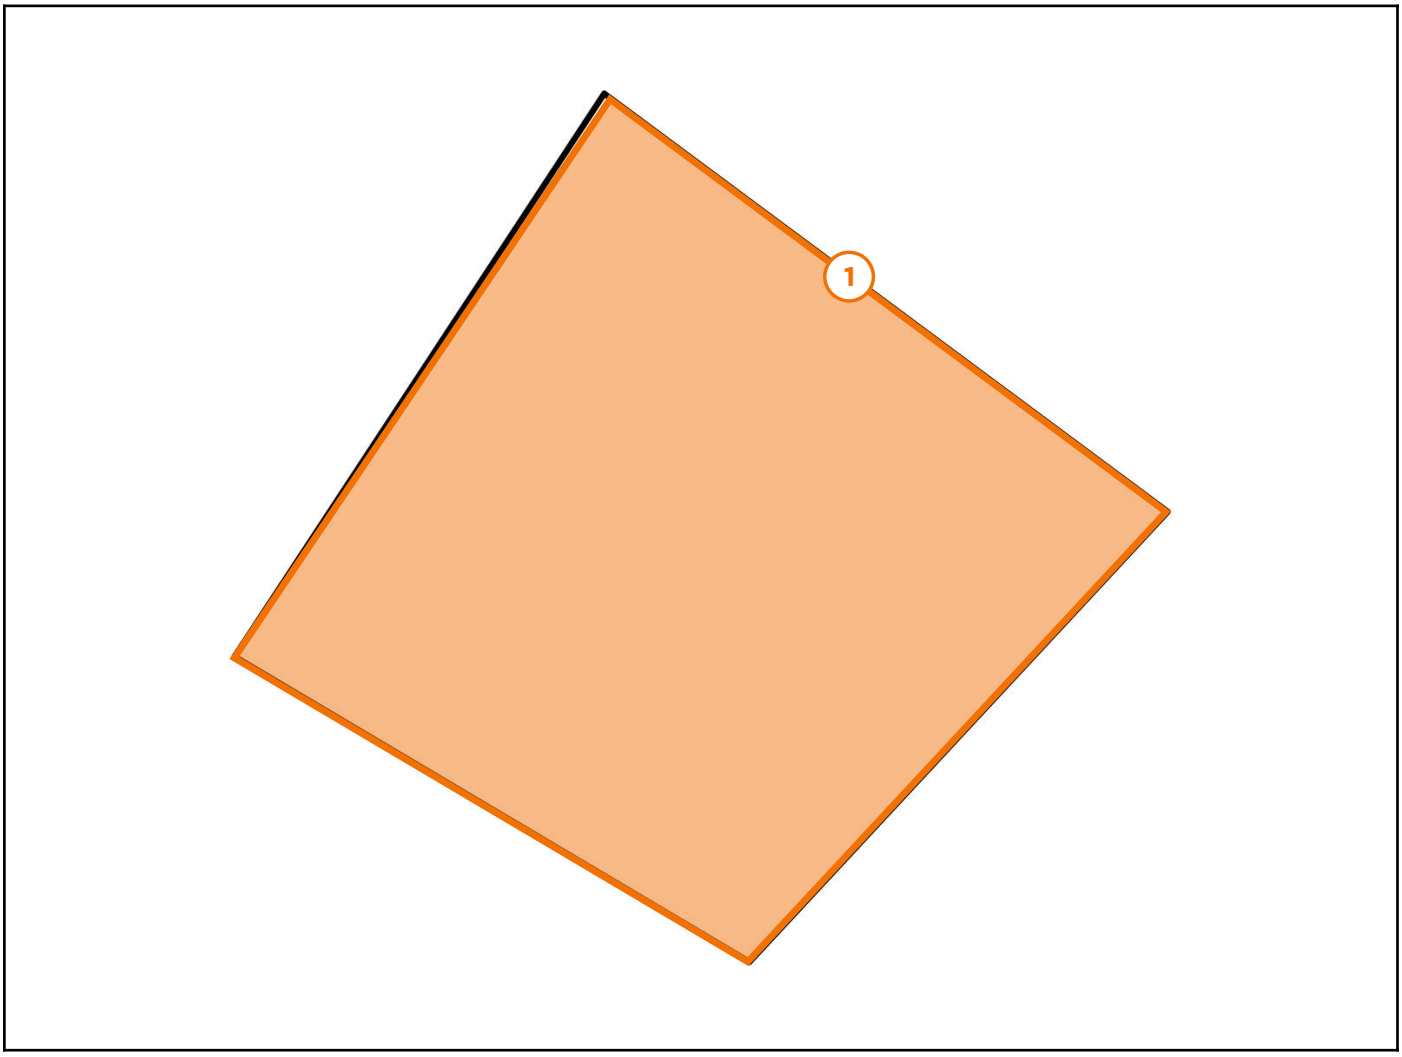
Plan 3.1: Tuinhuis plan

Beschrijving	Type	Actie
1. Leien dakbedekking	Asbestmateriaal	Verwijderen

Fiche 1: Leien dakbedekking

Eindbeoordeling materiaalrisico	Verhoogd materiaalrisico en/of verhoogde kans op vezelvrijgave

Gebondenheid	Categorie 1: hechtgebonden in oorsprong
Asbestsoort (vezeltype)	Crocidoliet aanwezig
Asbestconcentratie	Laag (< 50%)
Afschermingsgraad van het gehele materiaal	Geheel of deels vrij aan de buitenlucht
Toestand van het materiaal	Matig beschadigd, matig verweerd

- Zorg voor een veilig beheer. Vermijd het beschadigen van het asbestmateriaal. Controleer de toestand jaarlijks op wijzigingen.
- Voer bijkomende staalname(s) uit.

- Eenvoudige handelingen: mag via doe-het-zelf of door werknemer(s) met opleidingsattest eenvoudige handelingen
  Het betreft een hechtgebonden materiaal en is eenvoudig bereikbaar. Respecteer alle veiligheidsmaatregelen en draag de correcte beschermingsmiddelen bij het verwijderen.

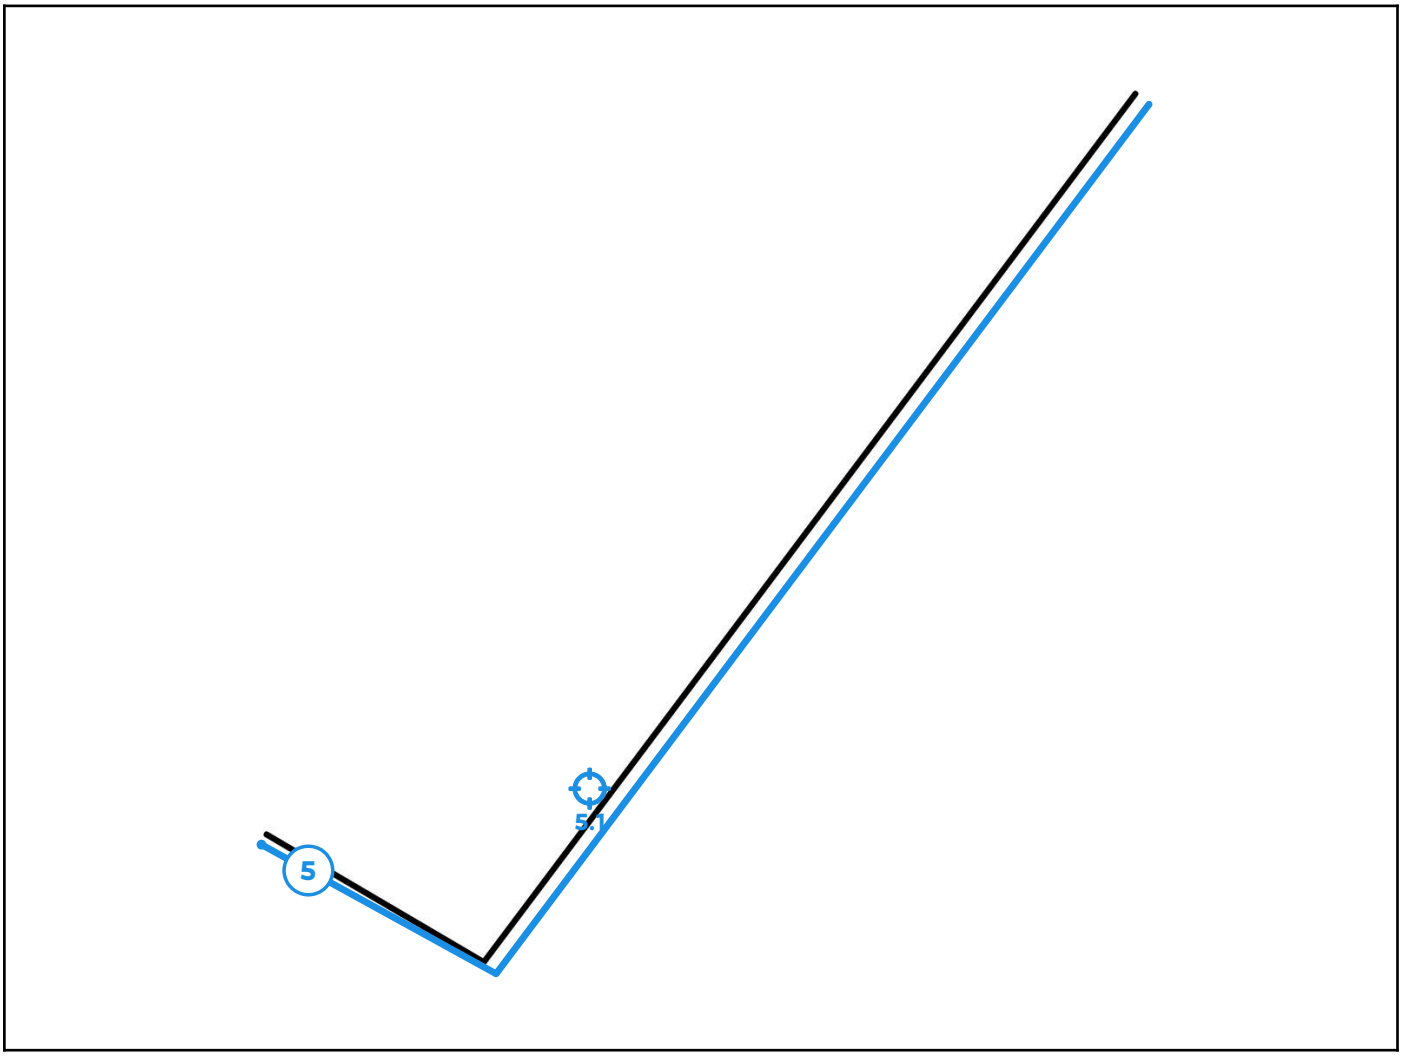
Plan 5.1: Constructie plan

Beschrijving	Type	Actie
5. Vezelcement beboording	Geen asbest	-
5.1 Code: 24.04	Puntmonster	-
