Asbestinventarisattest

Overmeersstraat 9, 9051 Gent

Attestnummer : **20261020-000379.000**
Uitgegeven op : **20.10.2026**
Geldig tot : **20.10.2036**

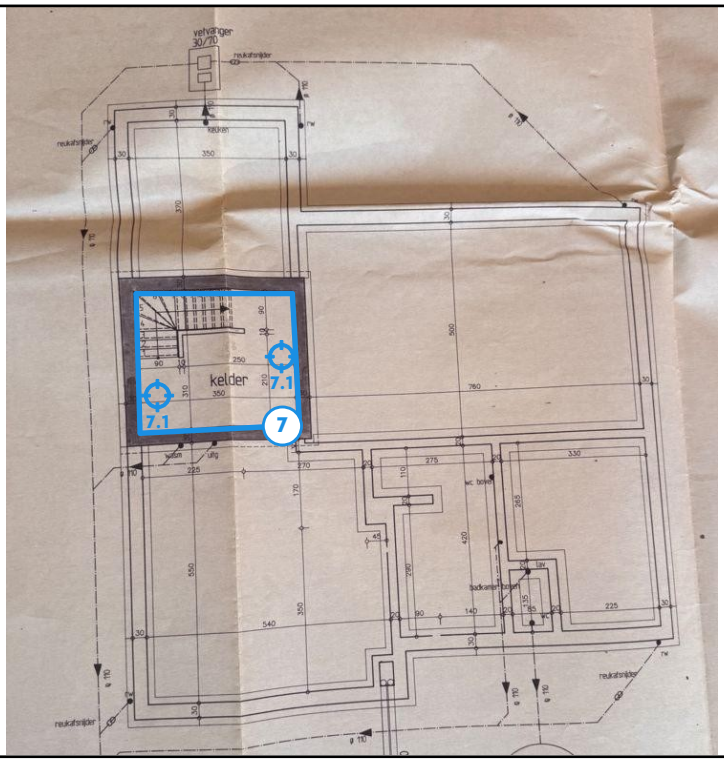
Plan 1.1: Verdieping -1

Beschrijving	Type	Actie
7. Cementering (hoofdgebouw / kelder)	Geen asbest	-
7.1 Code: AHST6	Mengmonster	-

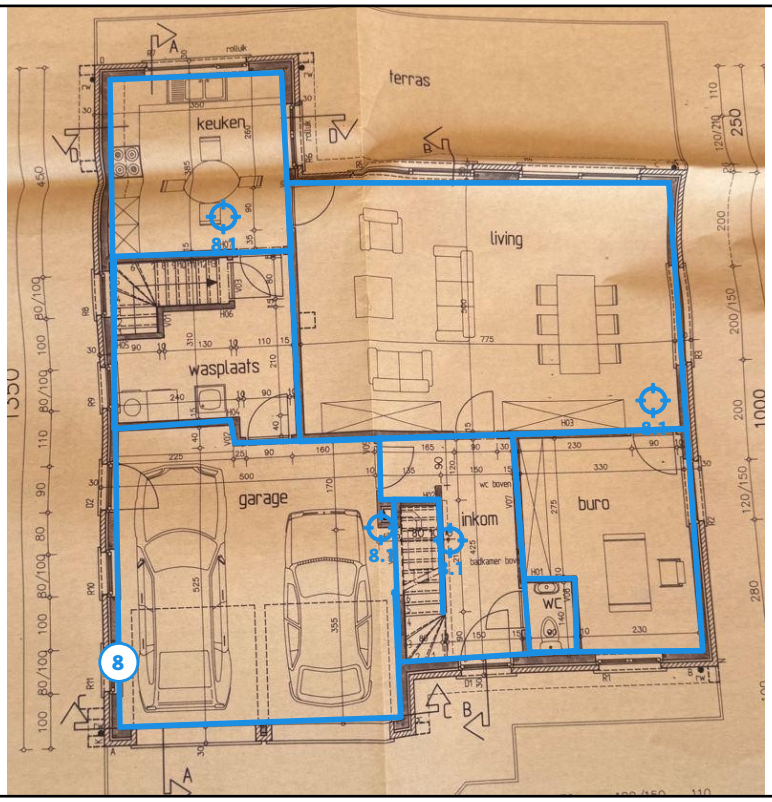
Plan 1.2: Verdieping 0

Beschrijving	Type	Actie
8. Muurpleister (hoofdgebouw)	Geen asbest	-
8.1 Code: AHST1	Mengmonster	-

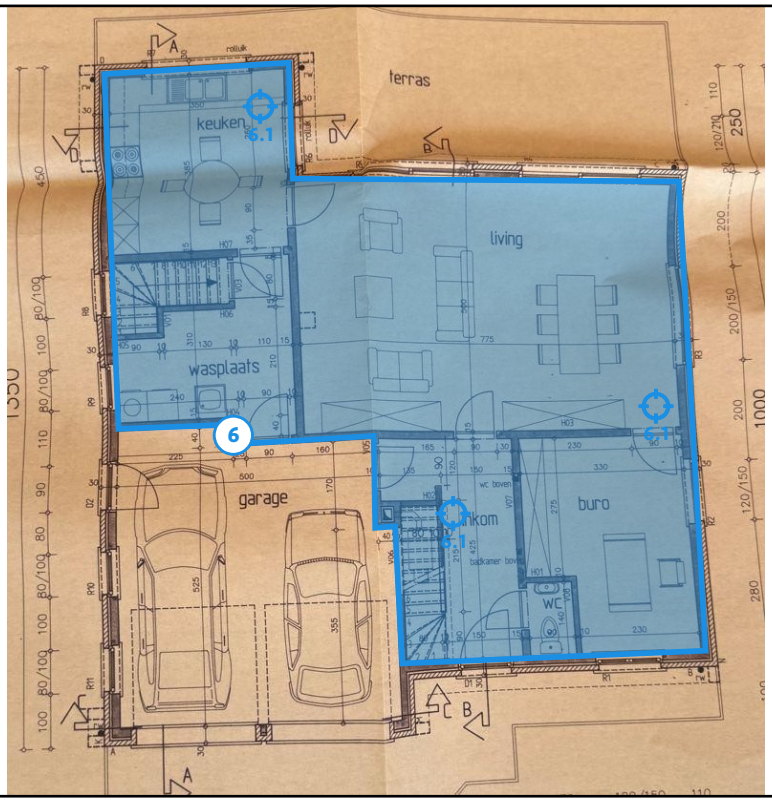
Plan 1.3: Verdieping 0

Beschrijving	Type	Actie
6. Plafondpleister (hoofdgebouw)	Geen asbest	-
6.1 Code: AHST2	Mengmonster	-

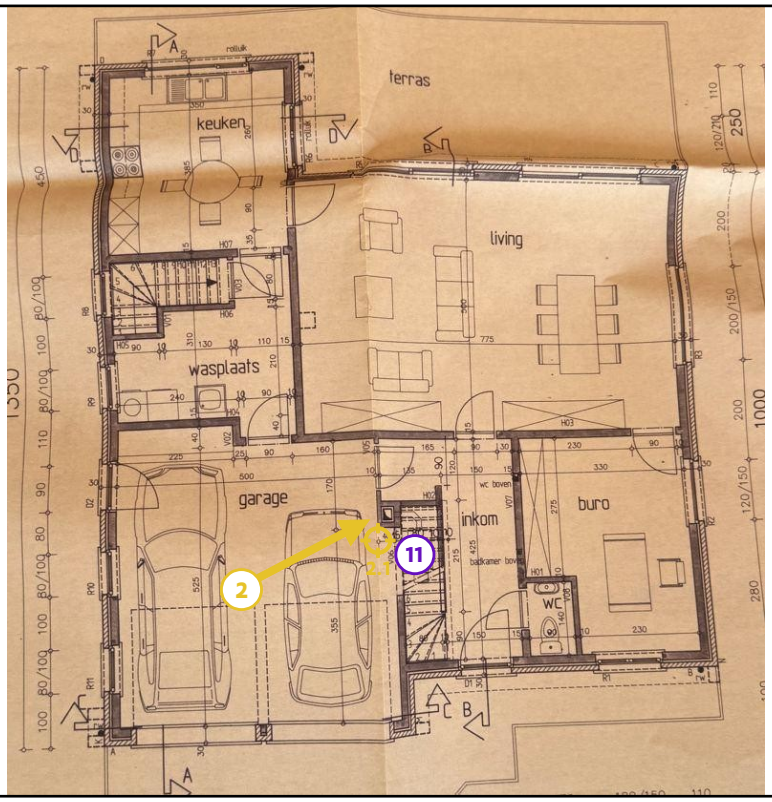
Plan 1.4: Verdieping 0

Beschrijving	Type	Actie
2. Inspectieluik (hoofdgebouw / stookruimte)	Asbestmateriaal	Zorgvuldig beheren
2.1 Code: AHST5	Puntmonster	-
11. Ketel (hoofdgebouw / stookruimte)	Overige ruimte of materiaal	-

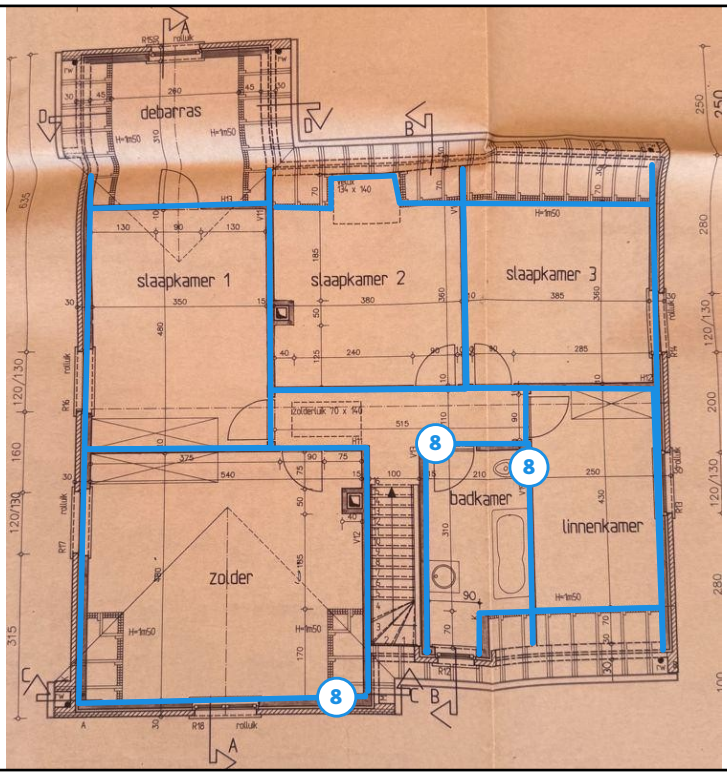
Plan 1.5: verdieping +1

Beschrijving	Type	Actie
8. Muurpleister (hoofdgebouw)	Geen asbest	-

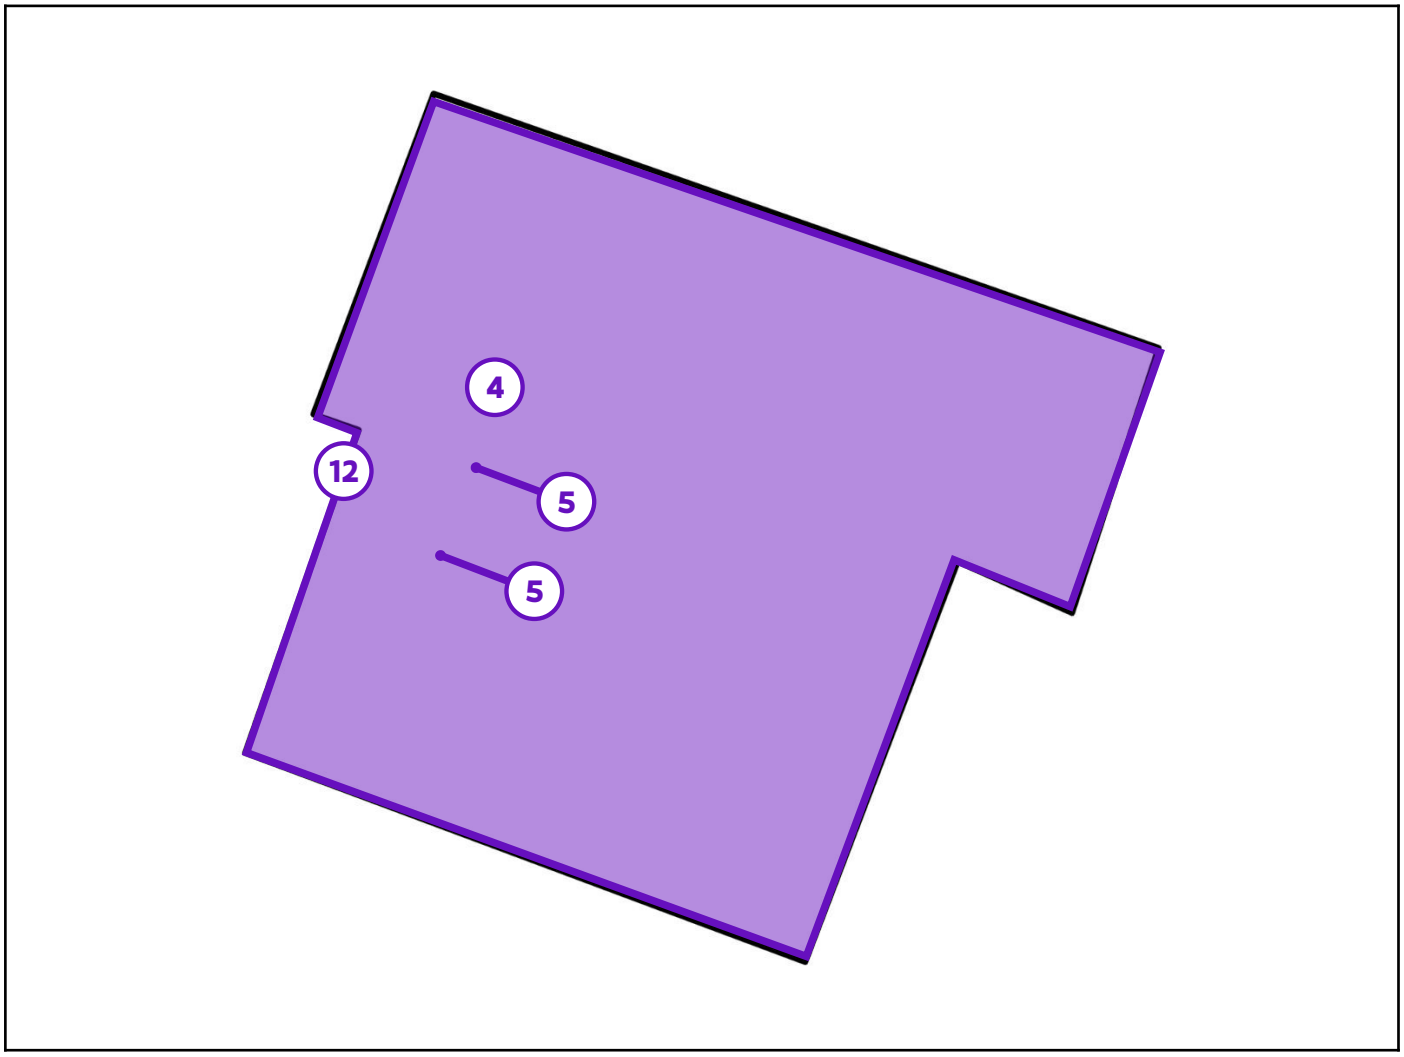
Plan 1.7: Hoofdgebouw

Beschrijving	Type	Actie
4. Binnenkant / binnenafwerking schoorsteen (hoofdgebouw)	Beperking	-
5. Gevelbekleding (hoofdgebouw / zijwangen dakkapel)	Advies	-
12. Dakbedekking (hoofdgebouw / hellend dak / dakpannen)	Overige ruimte of materiaal	-

Reden: Het te onderzoeken materiaal situeert zich hoger dan 3,50 m te rekenen vanaf een veilige ondergrond

Uitleg van de asbestdeskundige: Ter hoogte van de bovenzijde en de binnenzijde van de schoorsteen kunnen niet waarneembare asbesttoepassingen aanwezig zijn (inzonderheid asbesthoudend rookgaskanaal). Er is geen mogelijkheid om de volledige waarneming uit te voeren (vanop een veilige ondergrond met een maximale hoogte van 3.5 meter zoals opgenomen in de wetgeving).

Indien bij werkzaamheden en/of verwijdering blijkt dat er een rookgaskanaal aanwezig is, dan is het opportuun deze als asbestverdacht te beschouwen en deze te bemonsteren.

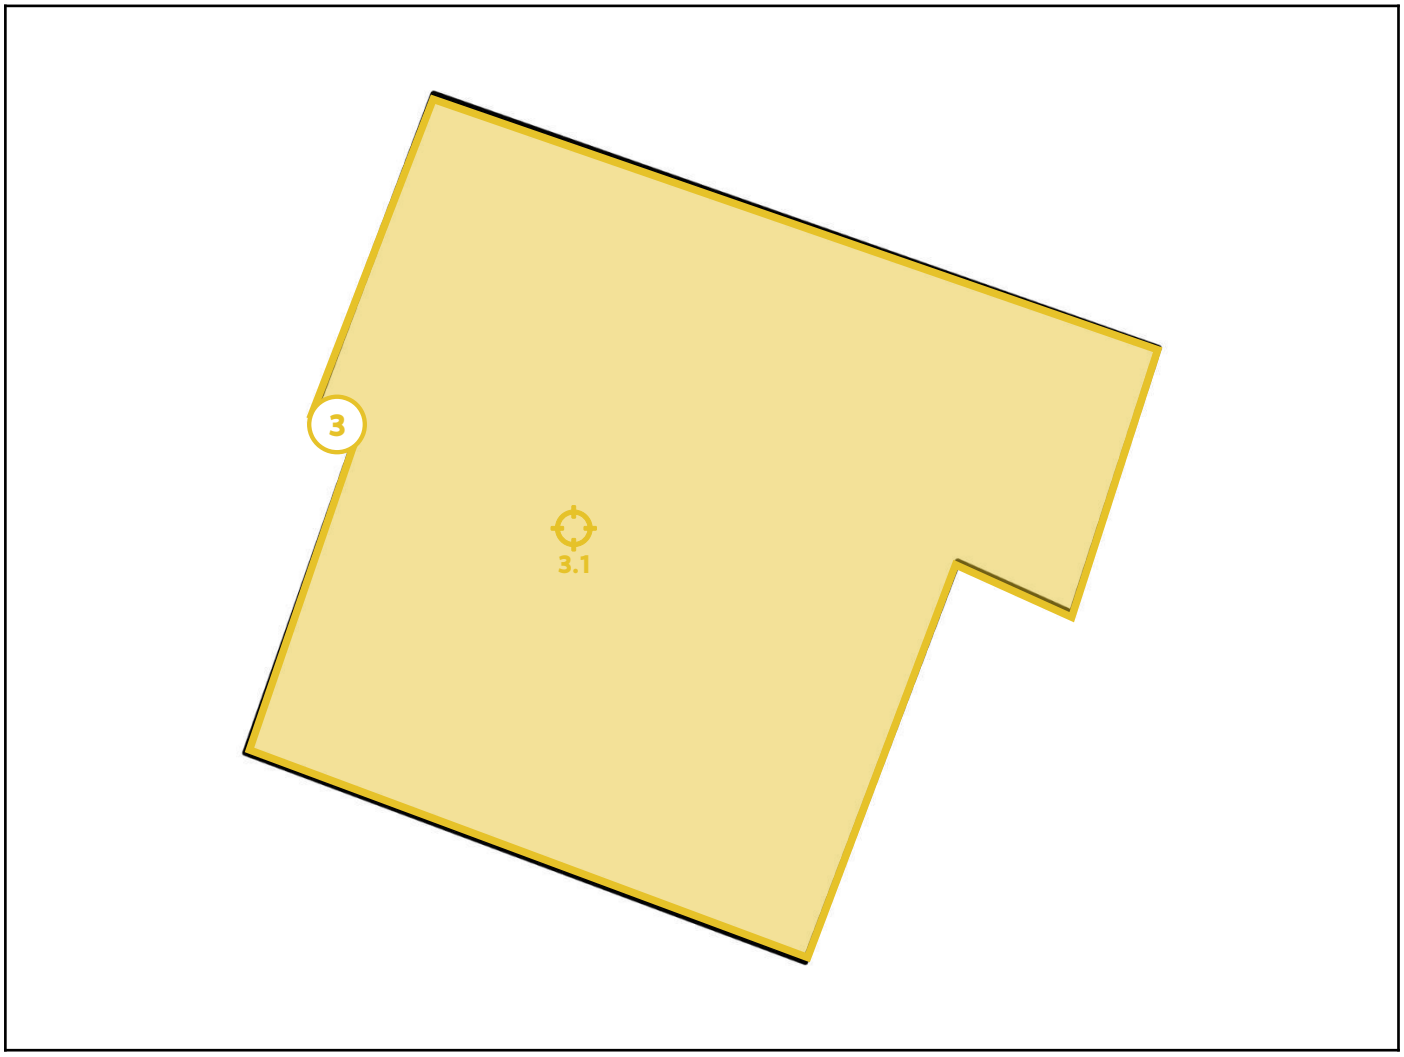
Plan 1.8: Hoofdgebouw

Beschrijving	Type	Actie
3. Onderdak (hoofdgebouw / menuiserite)	Asbestmateriaal	Zorgvuldig beheren
3.1 Code: AHST3	Puntmonster	-

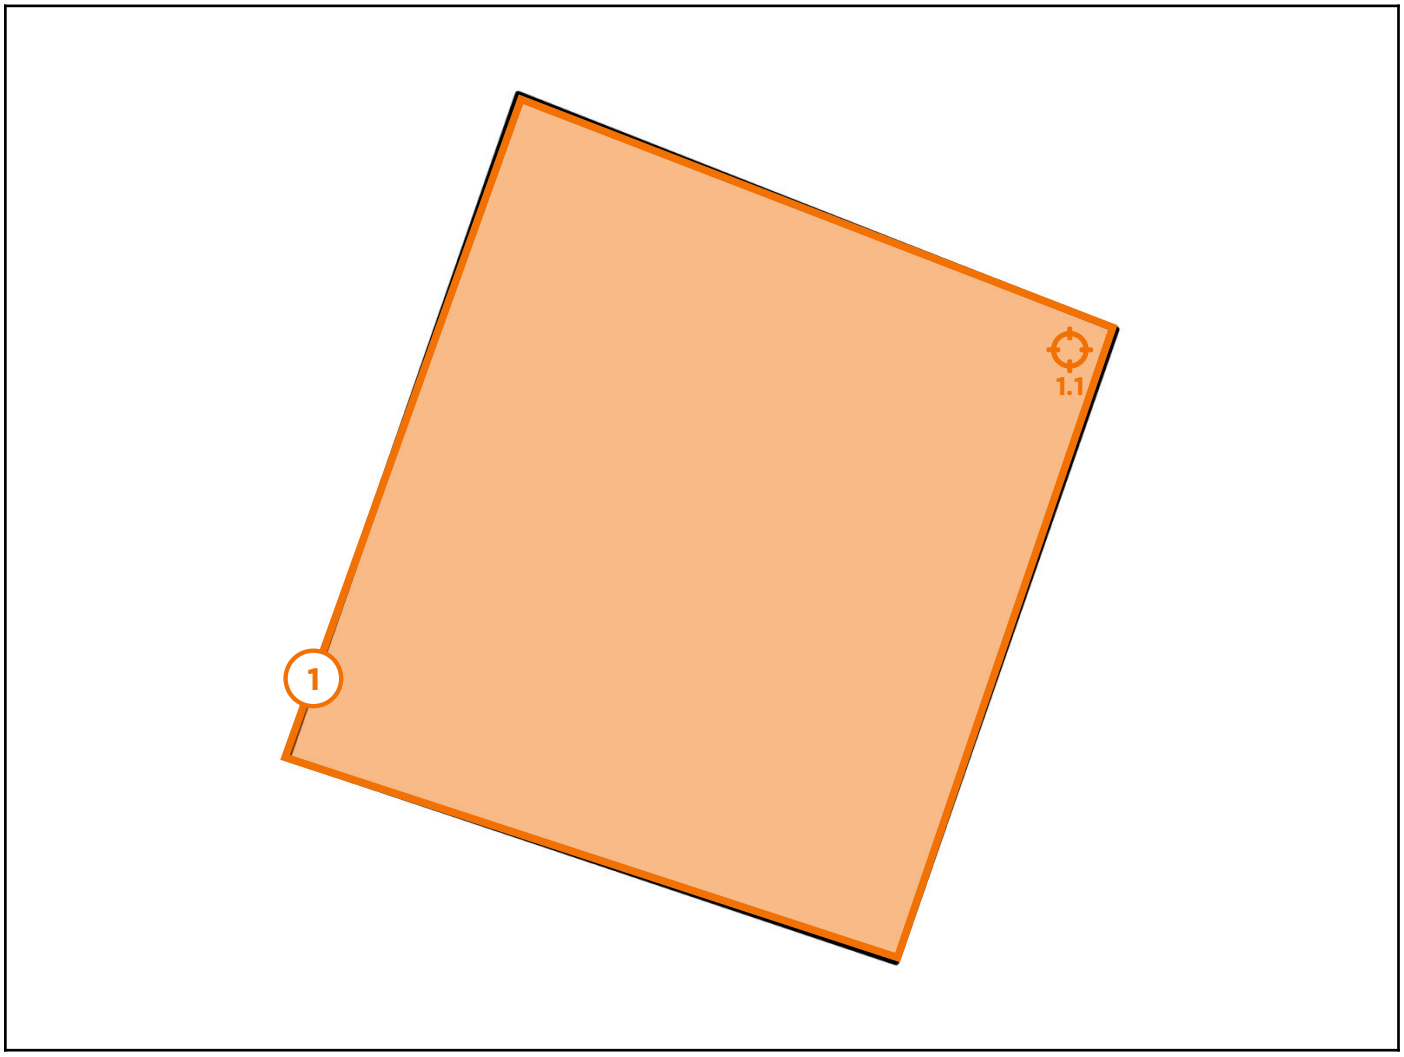
Plan 2.1: Tuinhuis

Beschrijving	Type	Actie
1. Dakbedekking (tuinhuis / golfplaat)	Asbestmateriaal	Verwijderen
1.1 Code: AHST4	Puntmonster	-

Eindbeoordeling materiaalrisico	Verhoogd materiaalrisico en/of verhoogde kans op vezelvrijgave

Gebondenheid	Categorie 1: hechtgebonden in oorsprong
Asbestsoort (vezeltype)	Alleen chrysotiel aanwezig
Asbestconcentratie	Laag (< 50%)
Afschermingsgraad van het gehele materiaal	Geheel of deels vrij aan de binnenlucht, maar geen contact met binnenluchtstromen
Toestand van het materiaal	Matig beschadigd, matig verweerd

#	Type	Referentie	Resultaat
1.1	Puntmonster	AHST4	Chrysotiel

- Verwijder dit asbestmateriaal zo snel mogelijk. Volg de toestand goed op.
- Hemelwater dat afspoelt van asbestcement daken of gevels kan asbestdeeltjes bevatten. Gebruik het enkel voor gesloten circuits (bv. spoelen toiletten). Reinig na het vervangen van het dak of de gevel de dakgoten en regenwaterput of -ton om asbesthoudend sediment of slib te verwijderen

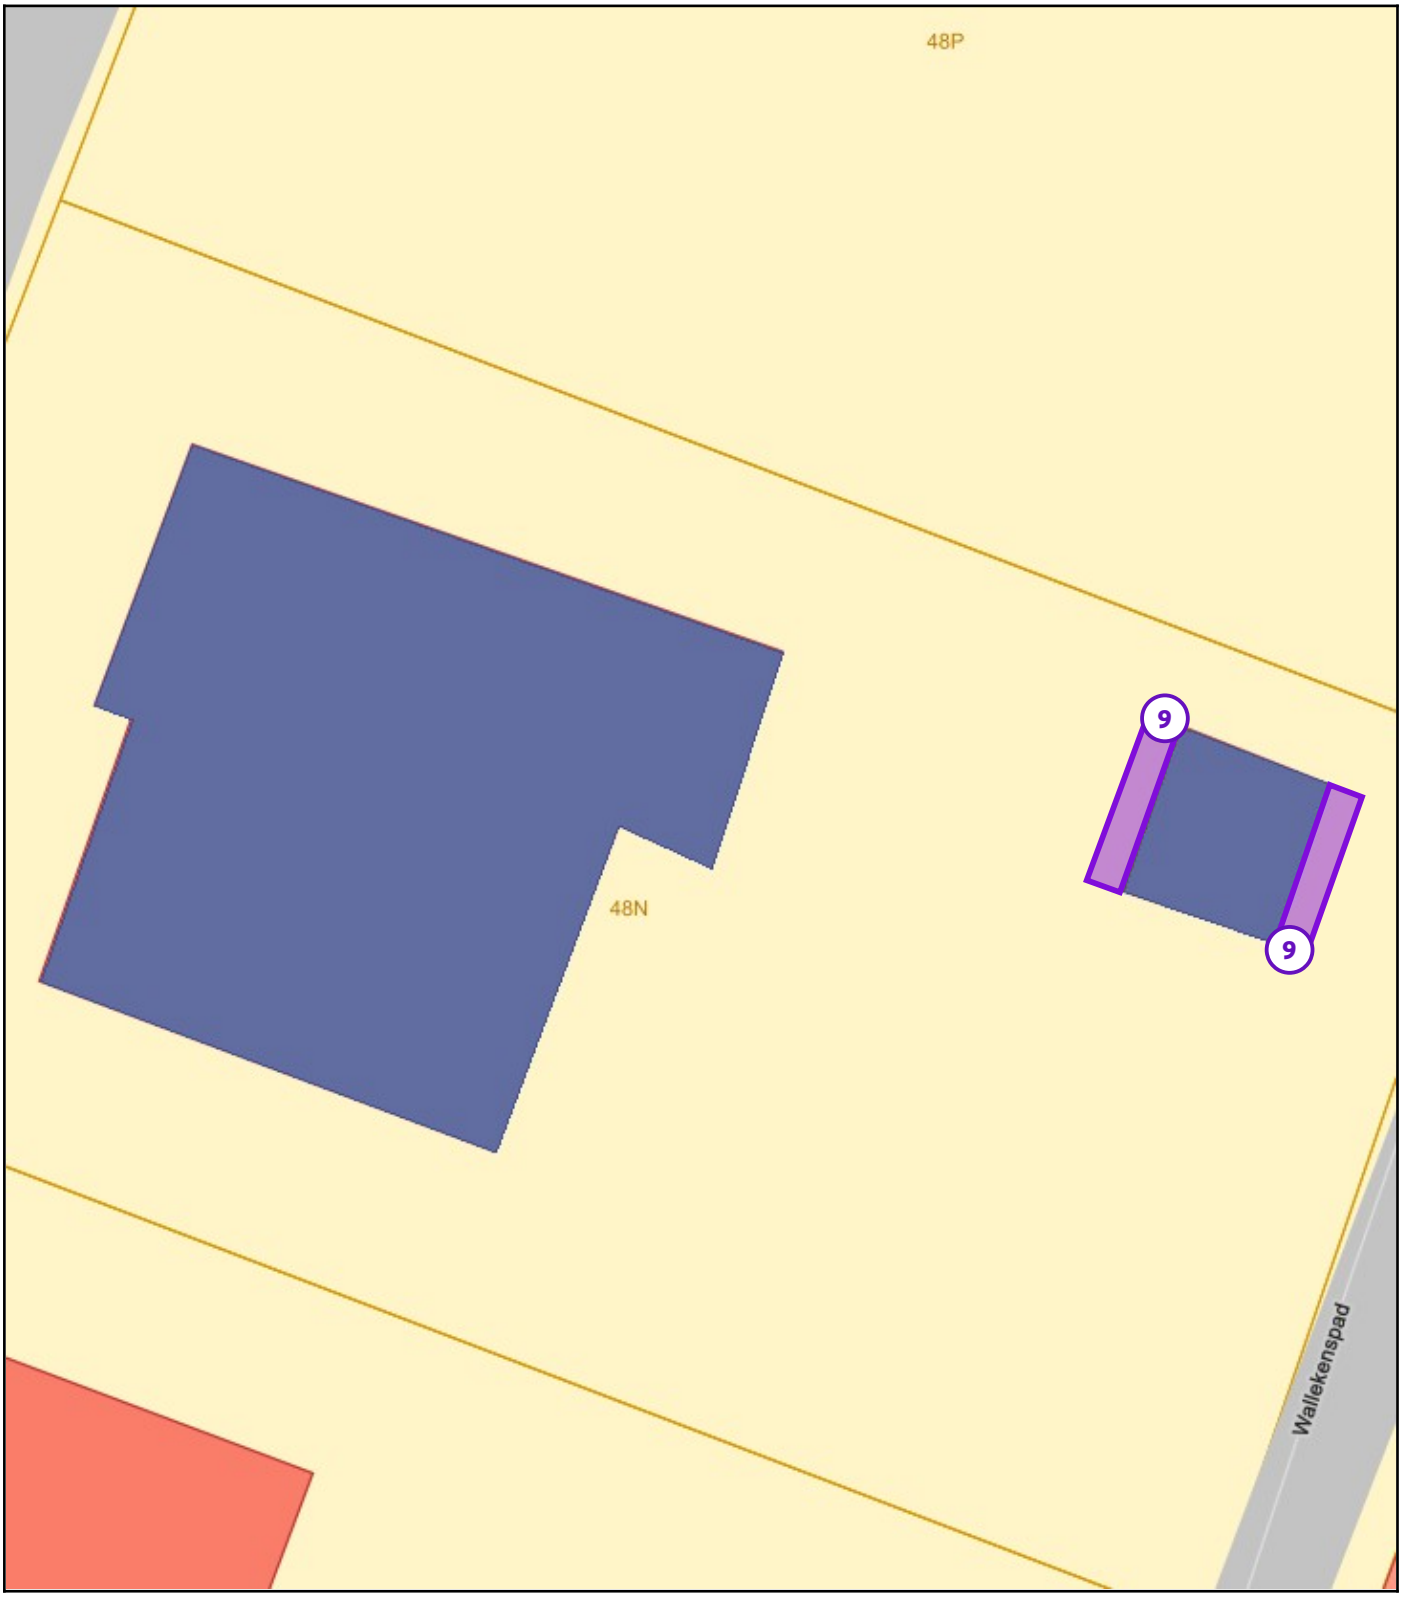
Plan 3.1: Afdruipzones/afvloeizones

9. Afdruipzone tuinhuis	Afdruipzone/afvloeizone	-

Afspoelend regenwater kan asbestdeeltjes van verweerde asbestcementen dak- of gevelbekleding meenemen naar de bodem. De asbestdeeltjes in de bodem vormen een laag risico: bodempartikels houden de asbestdeeltjes voldoende vast om gezondheidsrisico's te vermijden. Door deze asbesthoudende bodemzone zorgvuldig te beheren, vermijdt u gezondheidsrisico's.

Beschrijving	Afdruipzone tuinhuis
Bron van de asbestdeeltjes	Bron is nog aanwezig
Type	Afdruipzone dak
Afmetingen (lengte - breedte - diepte)	• 6,00 m - 0,50 m - 0,30 m
Geraamd volume	0,90 m^3

- Om het afspoelen van asbestdeeltjes te stoppen, is het verstandig om de verwijdering van de dak- of gevelbekleding in te plannen en in afwachting hiervan een dakgoot te plaatsen om het regenwater af te voeren naar de riolering.
- Vermijd dat kinderen spelen in de bodemzone door bijvoorbeeld dichte begroeiing aan te brengen.

De uitgraving van een afdruipzone gebeurt volgens de methodiek "eenvoudige handelingen". Vermijd daarbij vermenging met andere bodem en laat de uitgegraven asbesthoudende grond afvoeren naar een daartoe vergunde stortplaats. Voor de uitgraving wordt een richtdiepte van 30 cm gehanteerd.

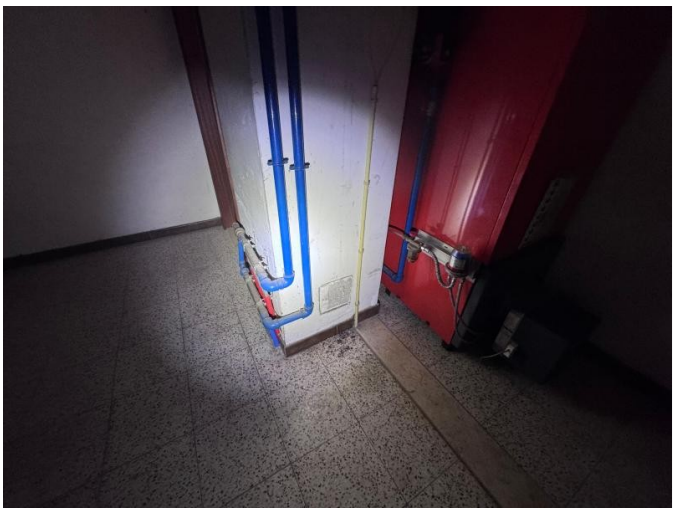
Fiche 2: Inspectieluik (hoofdgebouw / stookruimte)

Het asbestmateriaal valt onder de mijlpaal van 2040.

Eindbeoordeling materiaalrisico	Laag materiaalrisico en/of verlaagde kans op vezelvrijgave
Opmerking	Inspectieluik/roetschuif maakt deel uit van een gesloten verwarmingssysteem. Bij het reinigen van de schouw / onderhoud ketel dient er de nodige aandacht geschonken te worden aan het voorkomen van vezelverspreiding (harde borstels / stofzuiger).

Gebondenheid	Categorie 1: hechtgebonden in oorsprong
Asbestsoort (vezeltype)	Alleen chrysotiel aanwezig
Asbestconcentratie	Laag (< 50%)
Afschermingsgraad van het gehele materiaal	Geheel of deels vrij aan de binnenlucht, maar geen contact met binnenluchtstromen
Toestand van het materiaal	Licht beschadigd, licht verweerd. Intacte calciumsilicaatplaat of materiaal met categorie 3-gebondenheid

#	Type	Referentie	Resultaat
2.1	Puntmonster	AHST5	Chrysotiel

- Zorg voor een veilig beheer. Vermijd het beschadigen van het asbestmateriaal. Controleer de toestand jaarlijks op wijzigingen.

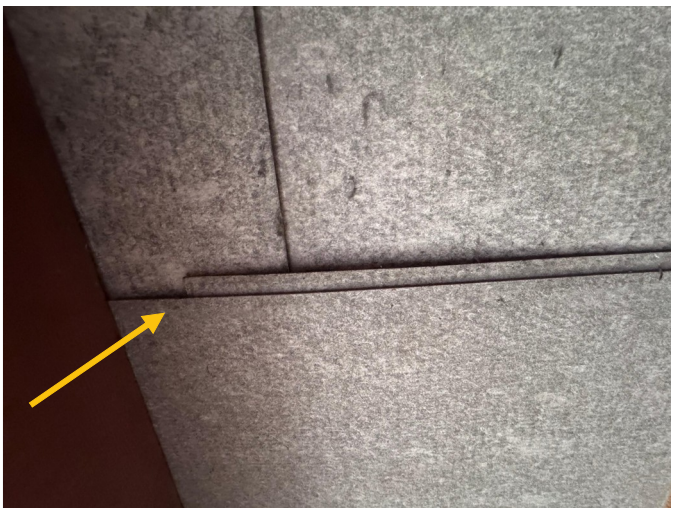
Fiche 3: Onderdak (hoofdgebouw / menuiserite)

Het asbestmateriaal valt onder de mijlpaal van 2040.

Eindbeoordeling materiaalrisico	Laag materiaalrisico en/of verlaagde kans op vezelvrijgave

Gebondenheid	Categorie 1: hechtgebonden in oorsprong
Asbestsoort (vezeltype)	Alleen chrysotiel aanwezig
Asbestconcentratie	Laag (< 50%)
Afschermingsgraad van het gehele materiaal	Geheel of deels vrij aan de binnenlucht, maar geen contact met binnenluchtstromen
Toestand van het materiaal	Licht beschadigd, licht verweerd. Intacte calciumsilicaatplaat of materiaal met categorie 3-gebondenheid

#	Type	Referentie	Resultaat
3.1	Puntmonster	AHST3	Chrysotiel

- Zorg voor een veilig beheer en verwijder dit asbestmateriaal wanneer het bij werken eenvoudig bereikbaar wordt. Controleer de toestand jaarlijks op wijzigingen.
