# Asbestinventarisattest

Joos Vijdtdreef 9, 9800 Deinze

Attestnummer : **20261011-000163.000**
Uitgegeven op : **11.10.2026**
Geldig tot : **Onbeperkt** (tenzij de toestand wijzigt)

**Asbestveilig** (maar mogelijk niet asbestvrij)

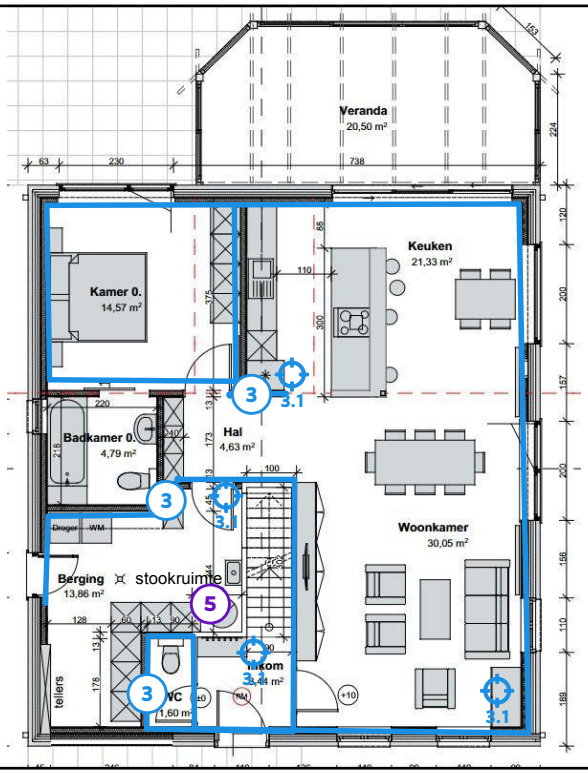
# Plan 1.1: Verdieping 0

| Beschrijving | Type | Actie |
|---|---|---|
| 3. Muurpleister (hoofdgebouw) | Geen asbest | - |
| 5. Condensatiewandketel REMEHA Initia Plus (hoofdgebouw / stookruimte) | Overige ruimte of materiaal | - |

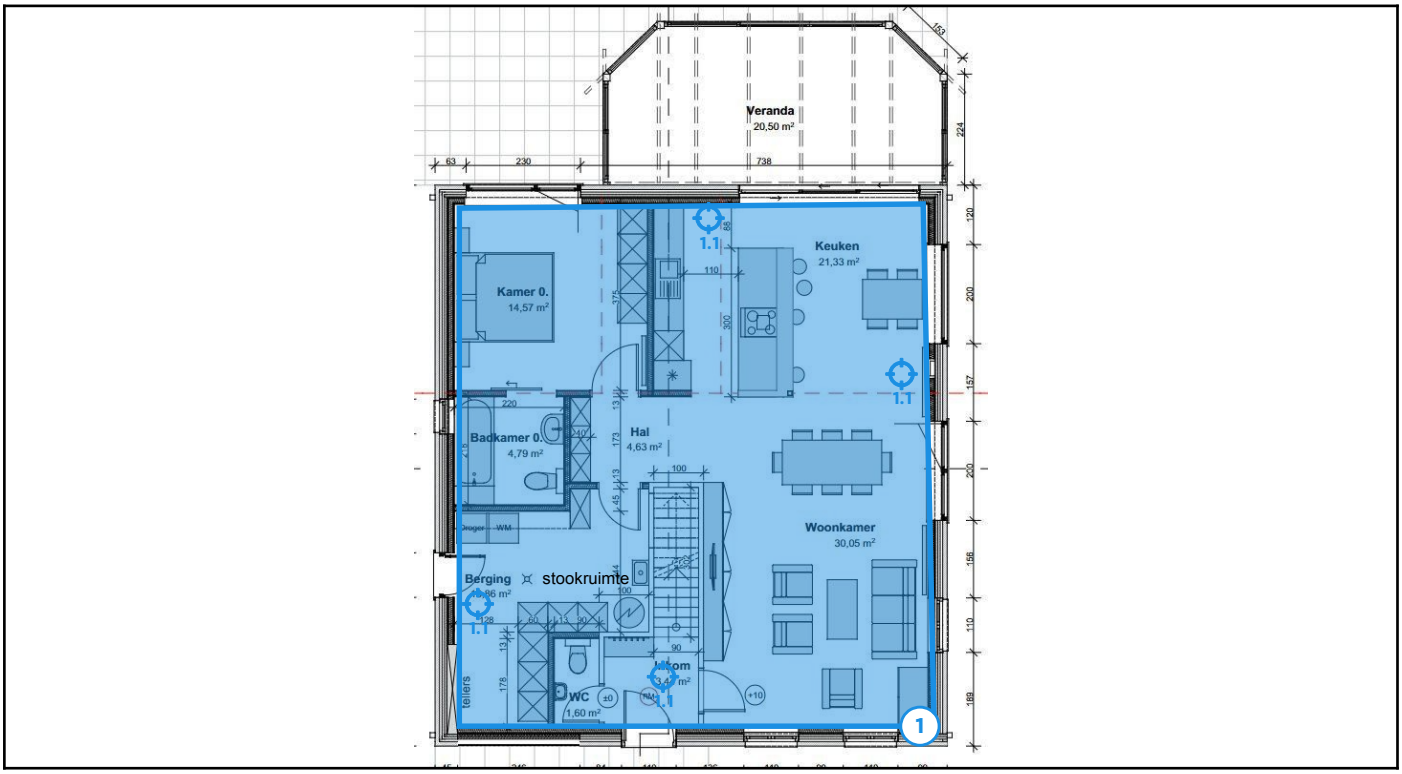
# Plan 1.2: Verdieping 0

| Beschrijving | Type | Actie |
|---|---|---|
| 1. Plafondpleister (hoofdgebouw) | Geen asbest | - |

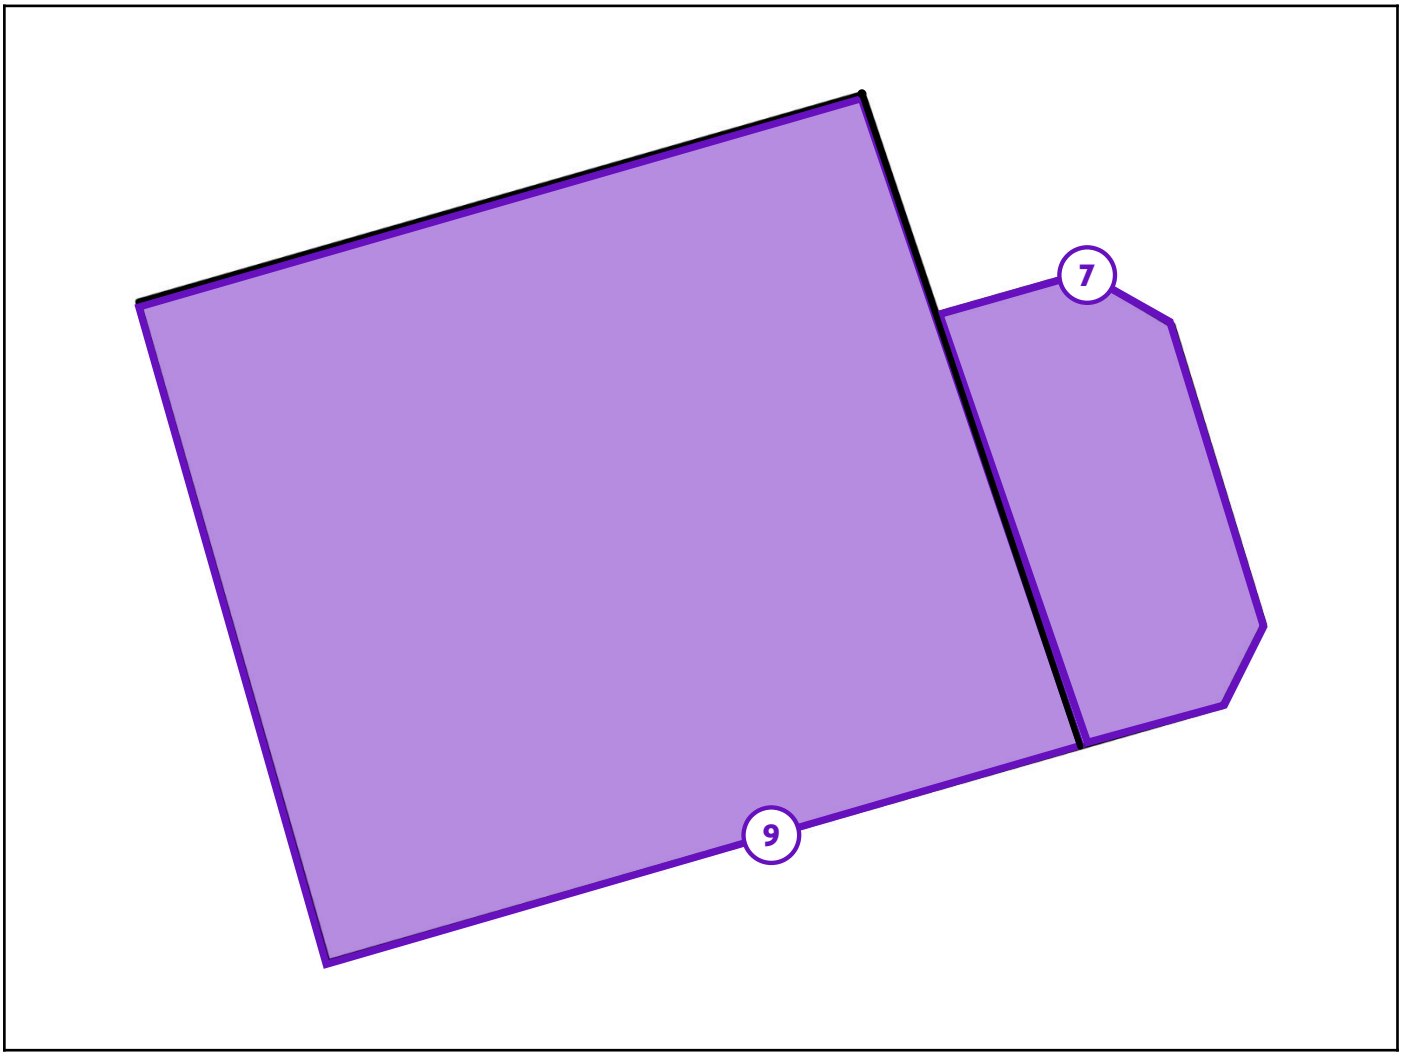
# Plan 1.4: Hoofdgebouw

| Beschrijving | Type | Actie |
|---|---|---|
| 7. Dakbedekking (hoofdgebouw / veranda) | Overige ruimte of materiaal | - |
| 9. Dakbedekking (hoofdgebouw / hellend dak / dakpannen) | Overige ruimte of materiaal | - |

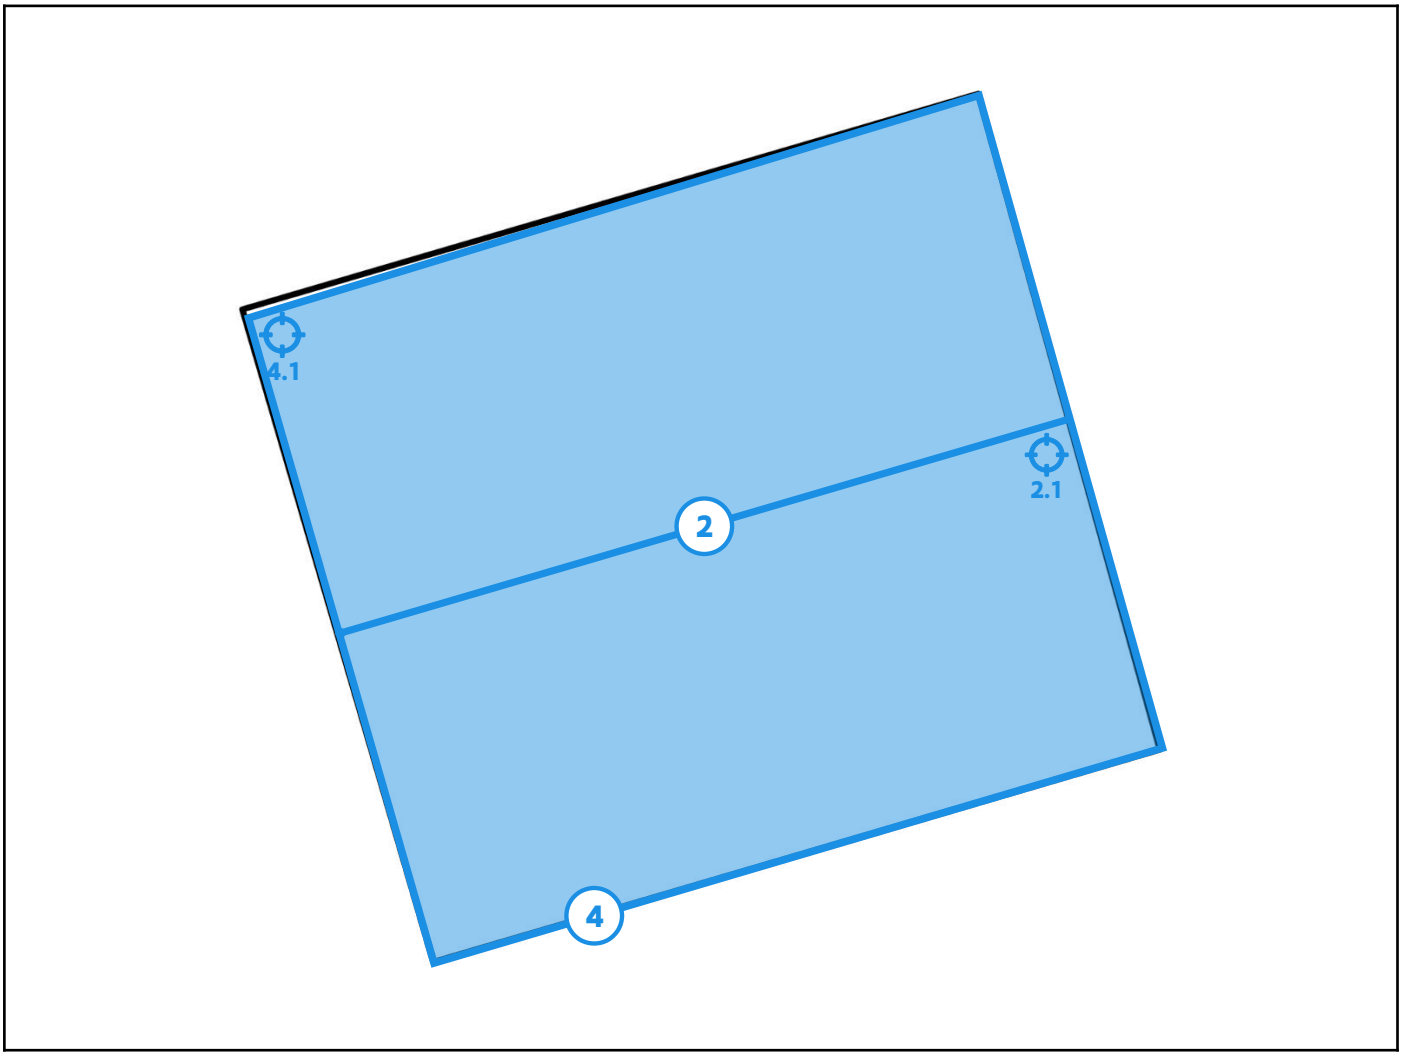
# Plan 2.1: Tuinhuis

| Beschrijving | Type | Actie |
|---|---|---|
| 2. Nok (tuinhuis / bitumen) | Geen asbest | - |
| 4. Dakbedekking (tuinhuis / bitumen golfplaat) | Geen asbest | - |

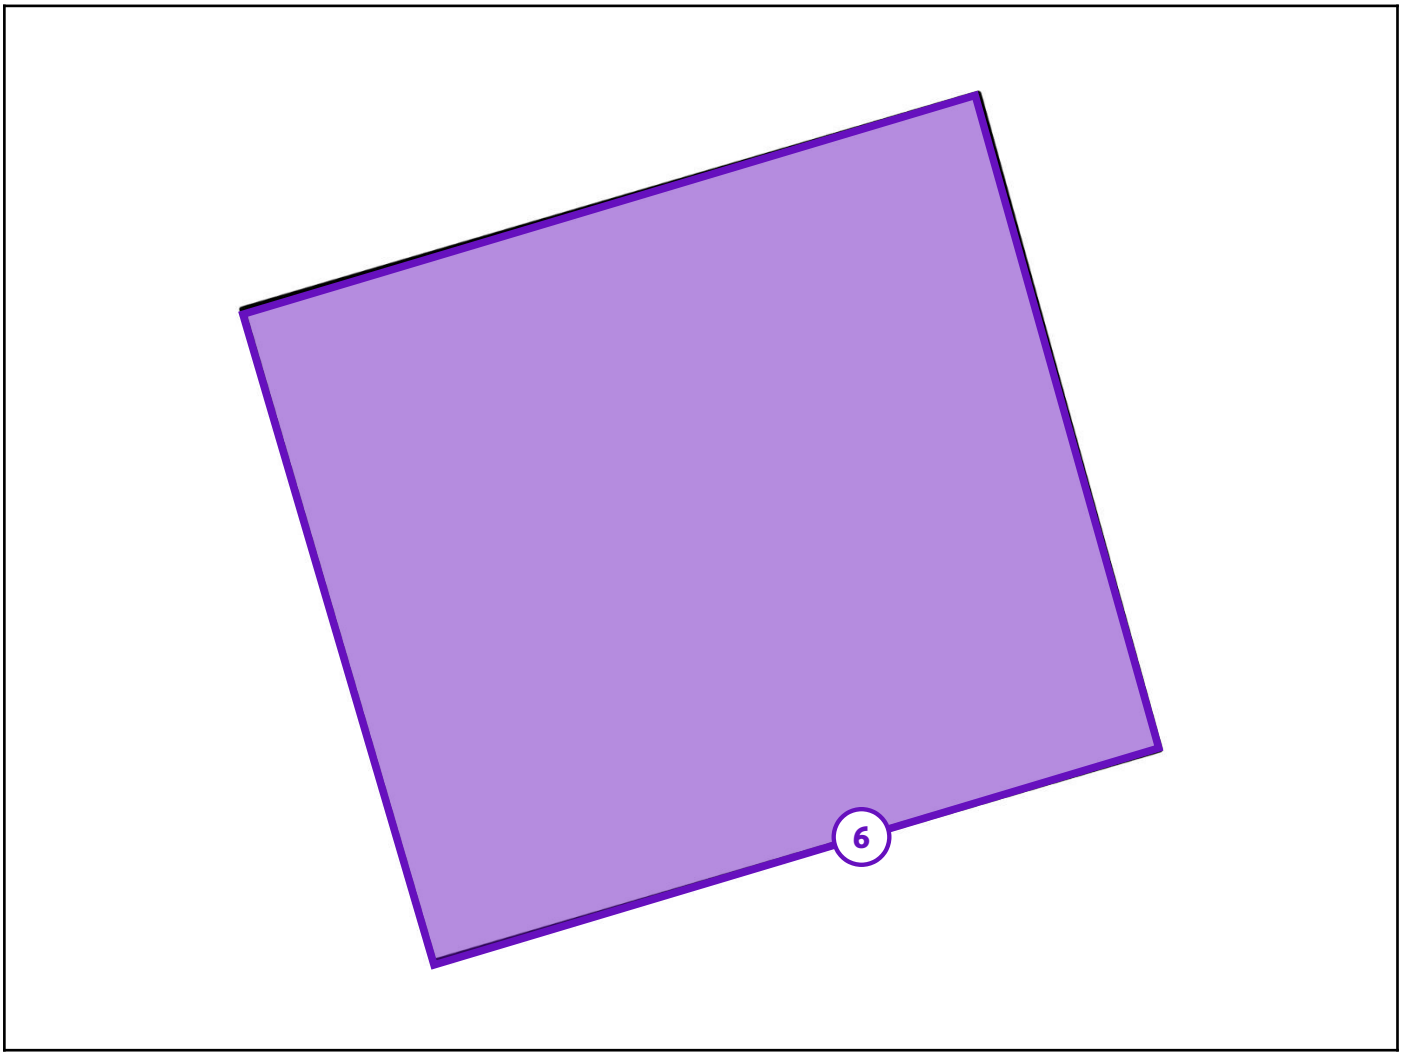
# Plan 2.2: Tuinhuis

| Beschrijving | Type | Actie |
|---|---|---|
| 6. Onderdak (tuinhuis / hout) | Overige ruimte of materiaal | - |

| Beschrijving | Notitie | Terug te vinden op plannen |
|---|---|---|
| Fiche 6: Onderdak (tuinhuis / hout) | Het waarneembare onderdak van de dakbedekking van het tuinhuis betreft hout en alsdusdanig niet asbestverdacht. | Plan 2.2: Tuinhuis |

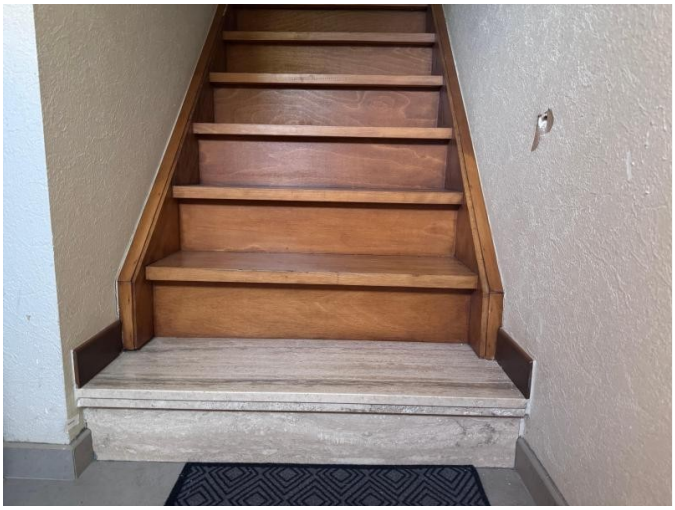
# Fiche 3: Muurpleister (hoofdgebouw)

Geen asbest

| **Opmerking** | Elke in het asbestattest vermelde hoeveelheid - oppervlakte - afmeting - gewicht is een raming.<br><br>De constructie betreft een houtskeletbouw. De binnenwanden zijn inzonderheid afgewerkt met Fermacell-platen (niet asbestverdachte gipsvezelplaten) waarop een dunne pleisterlaag werd aangebracht als eindafwerking voor het verkrijgen van een vlak en schilderklaar oppervlak. Wij bemonsteren dit pleisterwerk tot op de primaire drager ; het bemonsterde pleister resulteert na analyse (labo) als niet asbesthoudend.<br><br>Individuele ruimte: bemonsterd te woonruimte<br><br>Natte ruimte: bemonsterd in keuken<br><br>Trappenhal: bemonsterd<br><br>Stookruimte: bemonsterd<br><br>De niet met pleister afgewerkte muren zijn afgewerkt met stootvaste materialen inzonderheid hout, tegels, (gips)platen (*) - of zijn niet afgewerkt.<br><br>(*) waarneembaar asbestverdacht stootvast materiaal wordt indien aanwezig via een aparte fiche in het asbestattest opgenomen<br><br>(*) onderliggende niet waarneembare materialen maken geen deel uit van huidige niet destructieve asbestinventaris |
