# Asbestinventarisattest

Geetschuren 23, 9840 Nazareth-De Pinte

Attestnummer : **20261024-000152.000**
Uitgegeven op : **24.10.2026**
Geldig tot : **Onbeperkt** (tenzij de toestand wijzigt)

**Asbestveilig** (maar mogelijk niet asbestvrij)

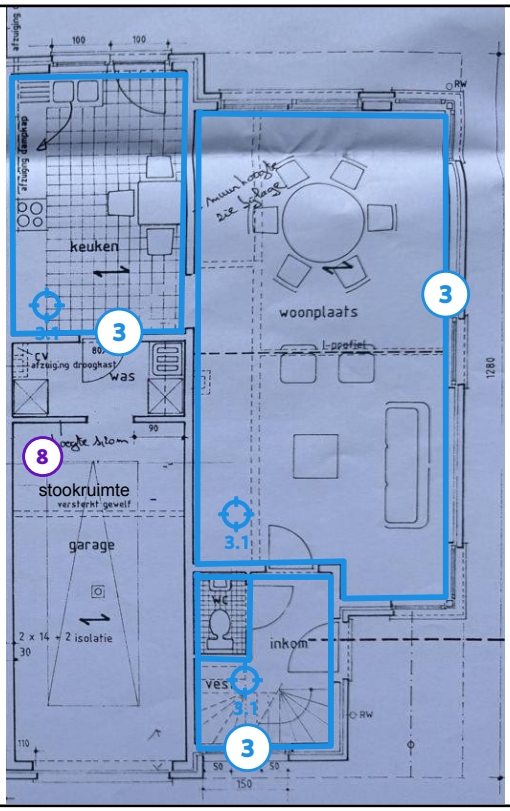
# Plan 1.1: Verdieping 0

| Beschrijving | Type | Actie |
|---|---|---|
| 3. Muurpleister (hoofdgebouw) | Geen asbest | - |
| 8. Stookketel (hoofdgebouw / garage - stookruimte)(niet asbestverdacht) | Overige ruimte of materiaal | - |

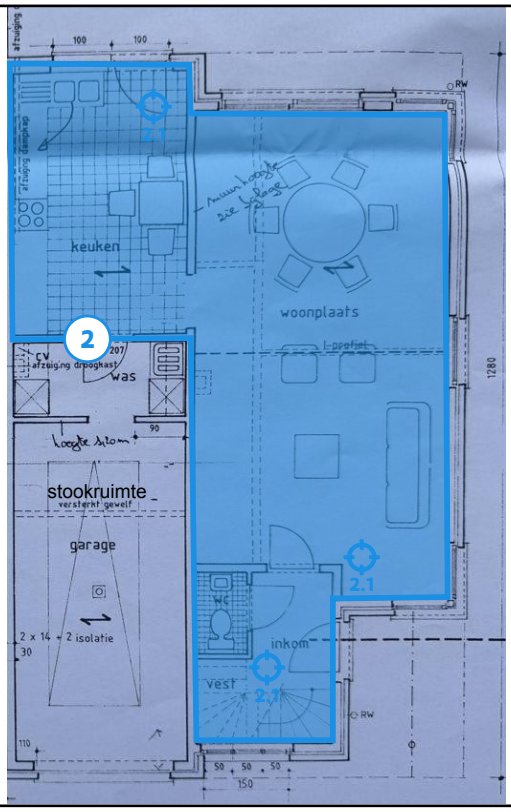
# Plan 1.2: Verdieping 0

| Beschrijving | Type | Actie |
|---|---|---|
| 2. Plafondpleister (hoofdgebouw) | Geen asbest | - |
| 2.1 Code: AHST2 | Mengmonster | - |

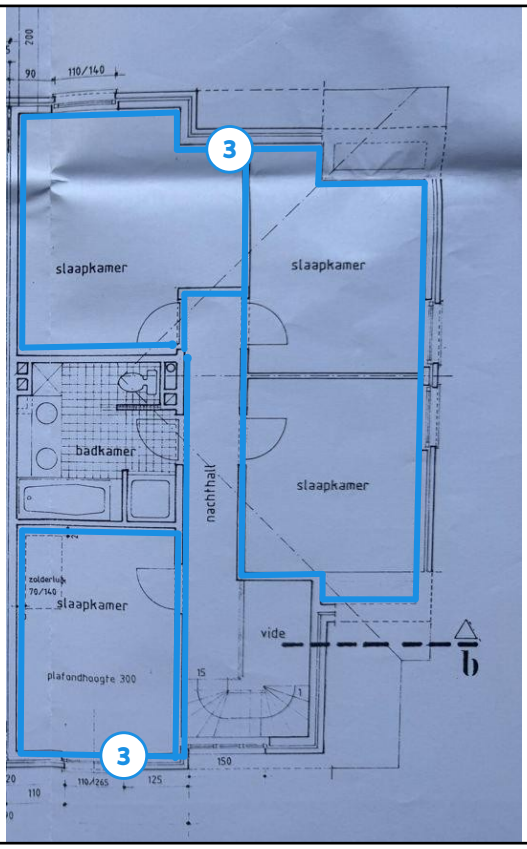
# Plan 1.3: Verdieping +1

| Beschrijving | Type | Actie |
|---|---|---|
| 3. Muurpleister (hoofdgebouw) | Geen asbest | - |

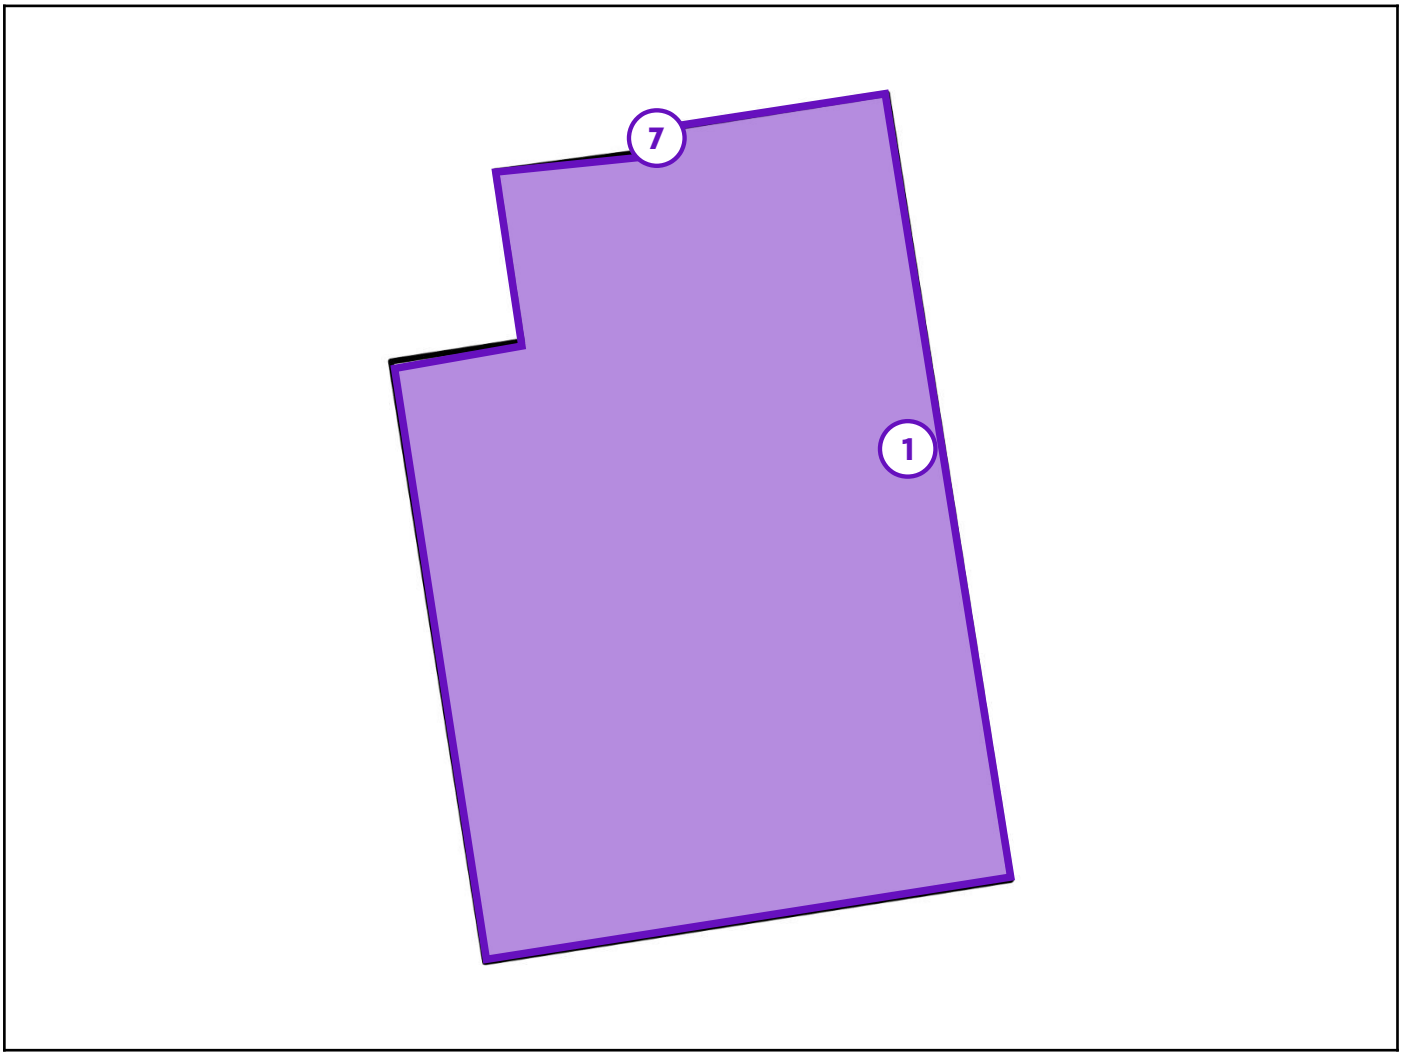
# Plan 1.4: Hoofdgebouw (dakbedekking)

| Beschrijving | Type | Actie |
|---|---|---|
| 1. Binnenkant / binnenafwerking schoorsteen (hoofdgebouw) | Beperking | - |

**Reden:** Het te onderzoeken materiaal situeert zich hoger dan 3,50 m te rekenen vanaf een veilige ondergrond

**Uitleg van de asbestdeskundige:** Ter hoogte van de bovenzijde en de binnenzijde van de schoorsteen kunnen niet waarneembare asbesttoepassingen aanwezig zijn (inzonderheid asbesthoudend rookgaskanaal). Er is geen mogelijkheid om de volledige waarneming uit te voeren (vanop een veilige ondergrond met een maximale hoogte van 3.5 meter zoals opgenomen in de wetgeving). Indien bij werkzaamheden en/of verwijdering blijkt dat er een rookgaskanaal aanwezig is, dan is het opportuun deze als asbestverdacht te beschouwen en deze te bemonsteren.

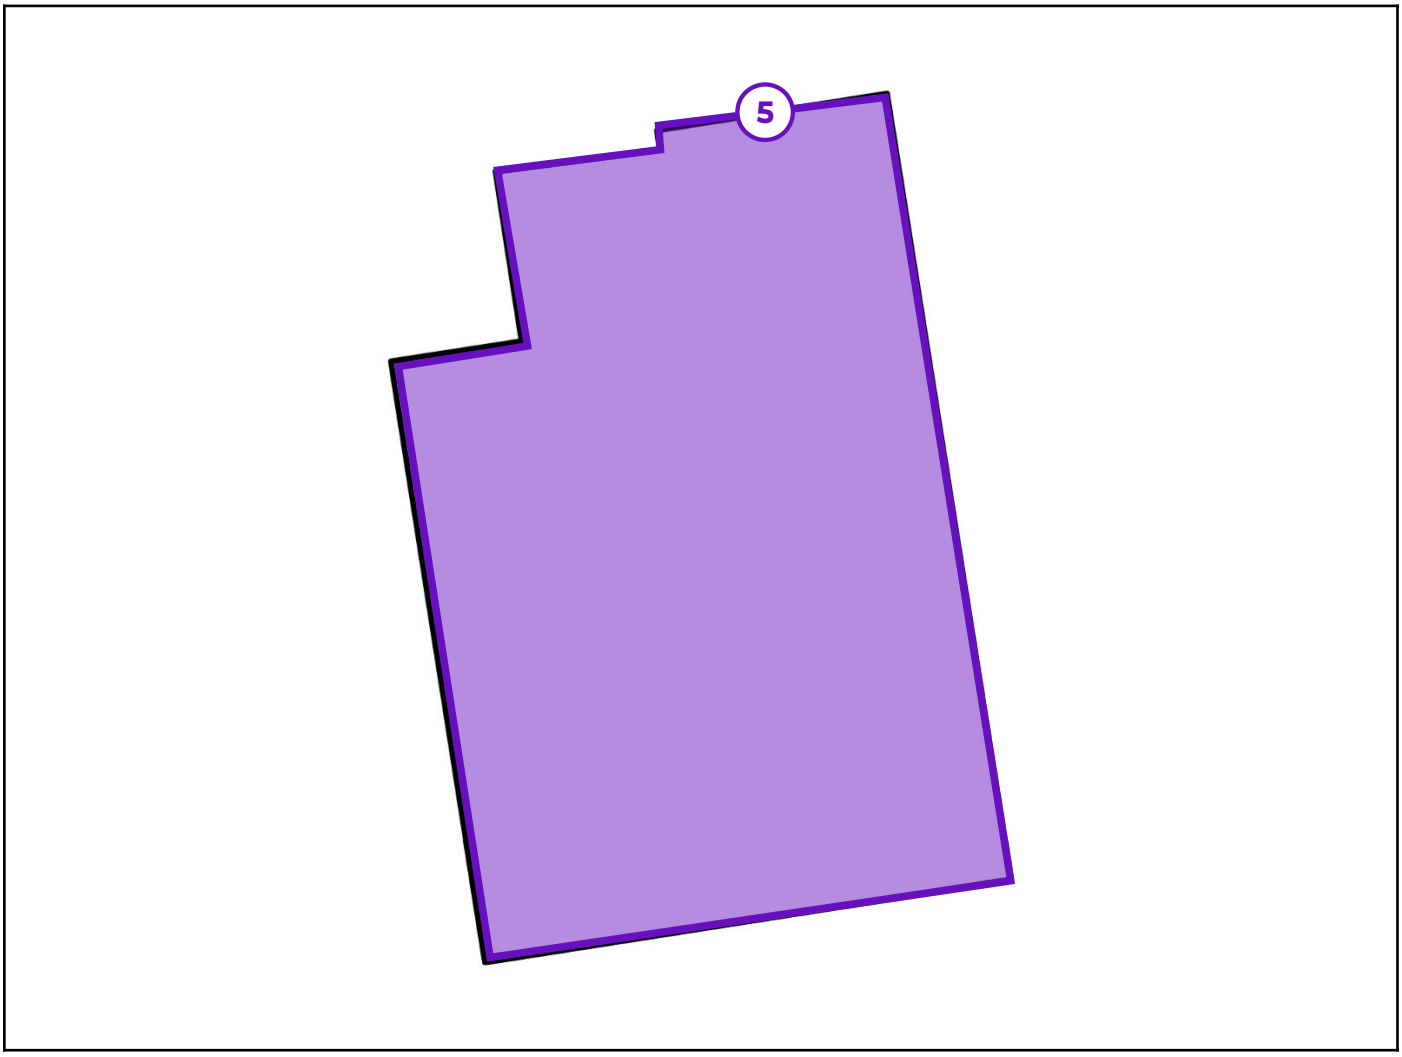
# Plan 1.5: Hoofdgebouw

| Beschrijving | Type | Actie |
|---|---|---|
| 5. Onderdak (hoofdgebouw / dampscherm) | Overige ruimte of materiaal | - |

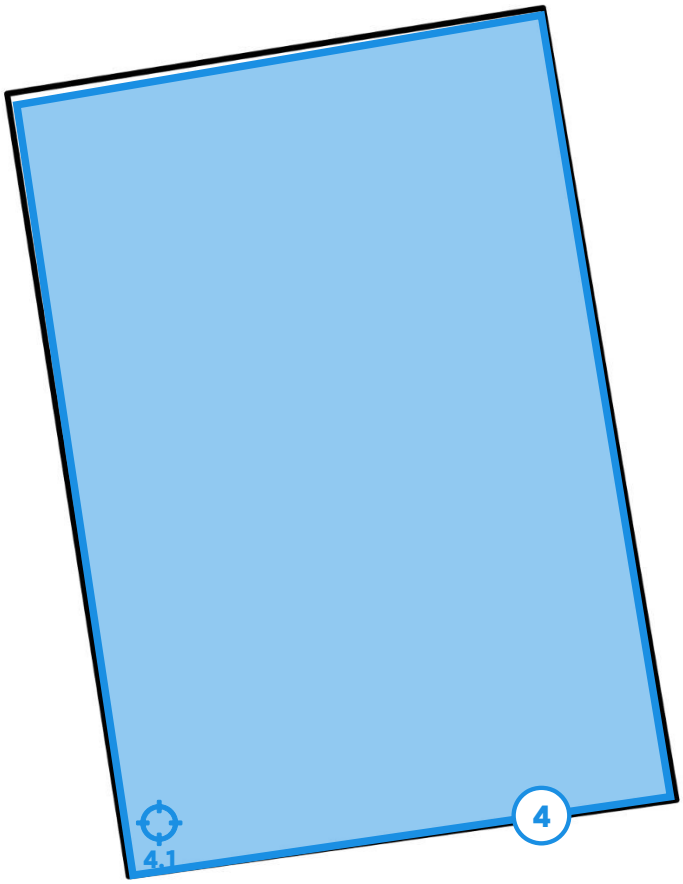
# Plan 2.1: Vrijstaande garage (dakbedekking)

| Beschrijving | Type | Actie |
|---|---|---|
| 4. Dakbedekking (vrijstaande garage / shingels) | Geen asbest | - |
| 4.1 Code: AHST4 | Puntmonster | - |

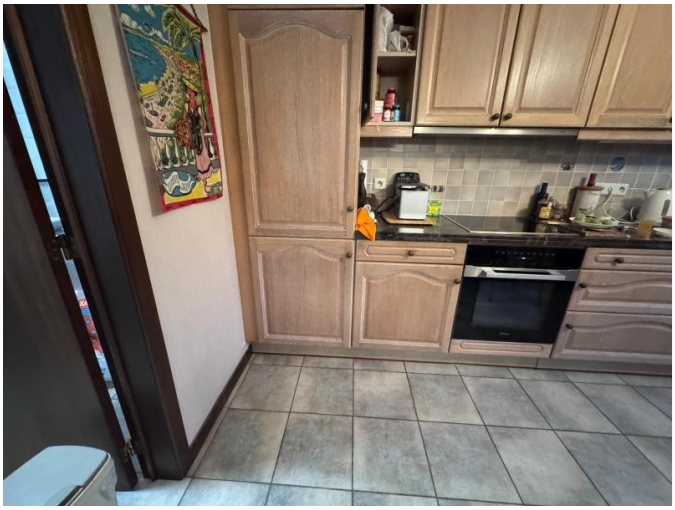
# Fiche 3: Muurpleister (hoofdgebouw)

Geen asbest

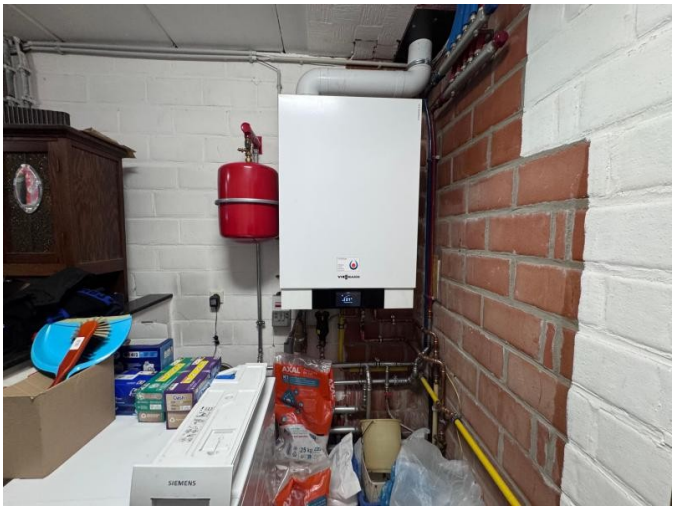
## Fiche 8: Stookketel (hoofdgebouw / garage - stookruimte)(niet asbestverdacht)

| Beschrijving | Notitie | Terug te vinden op plannen |
|---|---|---|
| Fiche 8: Stookketel (hoofdgebouw / garage - stookruimte)(niet asbestverdacht) | Gascondensatieketel Viessmann Vitodens bouwjaar 2017. Op basis van het bouwjaar en de visuele inspectie wordt de installatie niet als asbestverdacht beschouwd. Geen waarneembare asbestverdachte componenten aan de ketel of de rechtstreeks zichtbare onderdelen ervan. | Plan 1.1: Verdieping 0 |
