Asbestinventarisattest

Steltloperstraat 24, 9000 Gent

Attestnummer : **20261022-000129.000**
Uitgegeven op : **22.10.2026**
Geldig tot : **Onbeperkt** (tenzij de toestand wijzigt)

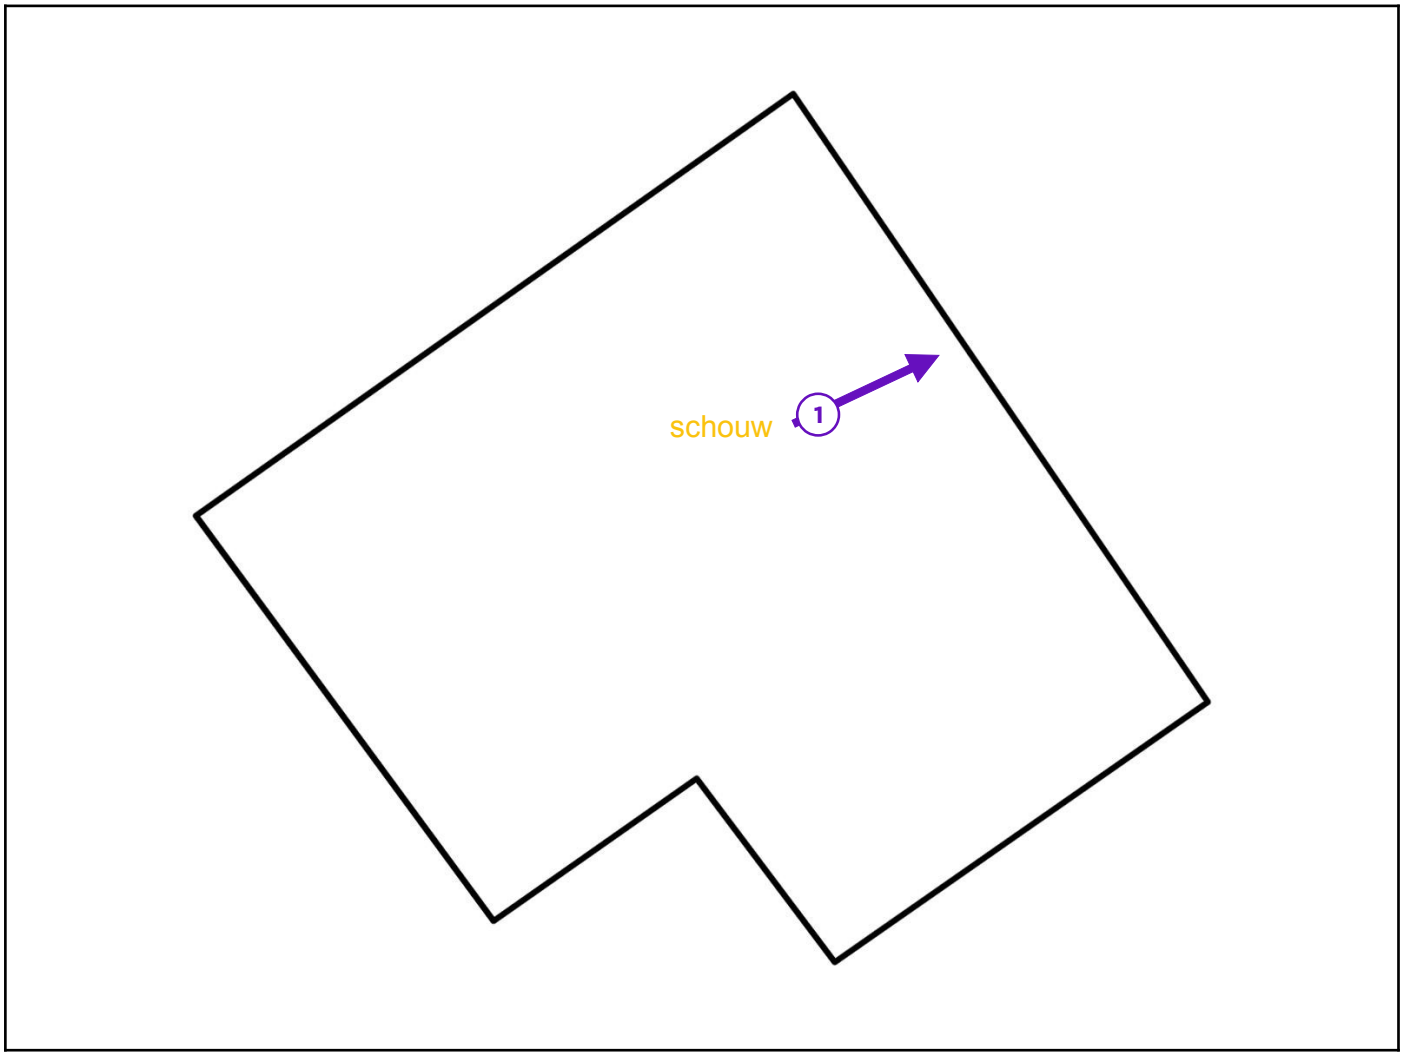
Plan 1.1: Hoofdgebouw plan

Beschrijving	Type	Actie
1. Materialen van rookgaskanalen H>3,5m	Beperking	-

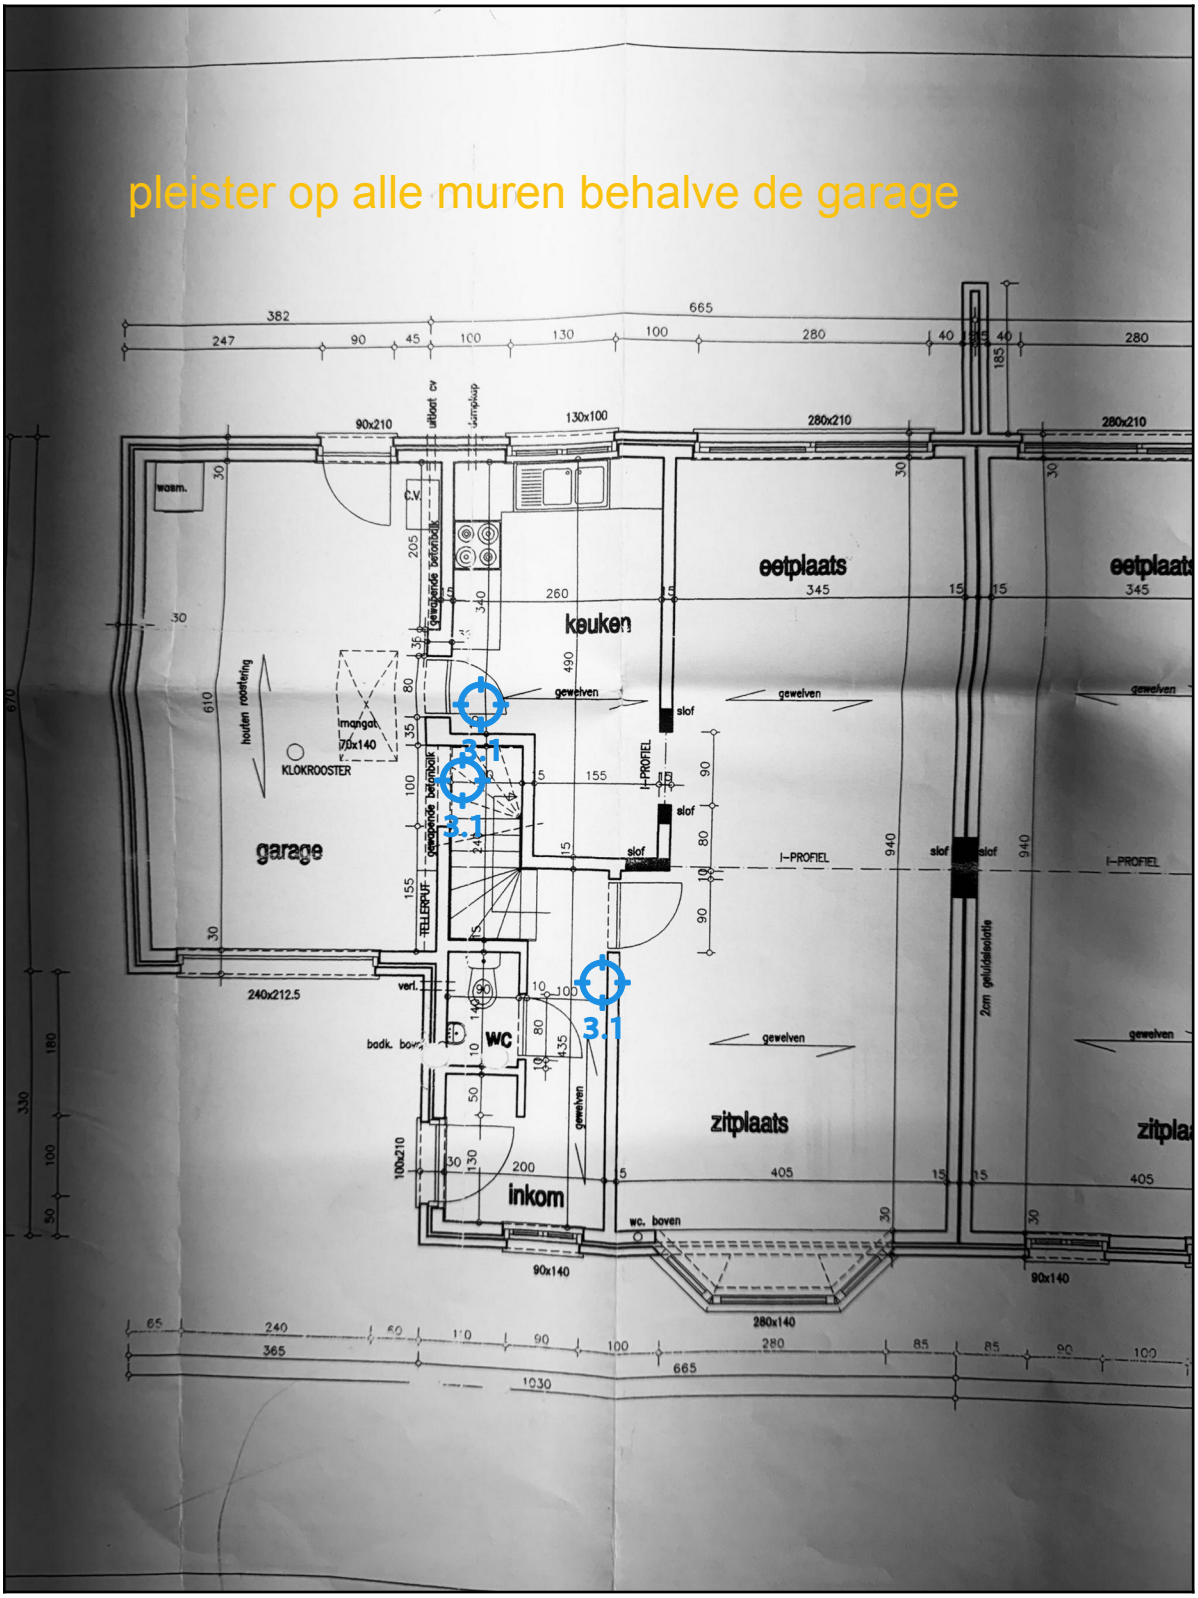
Plan 1.2: gelijkvloers

3. muurpleister	Geen asbest	-
3.1 Code: 1	Mengmonster	-

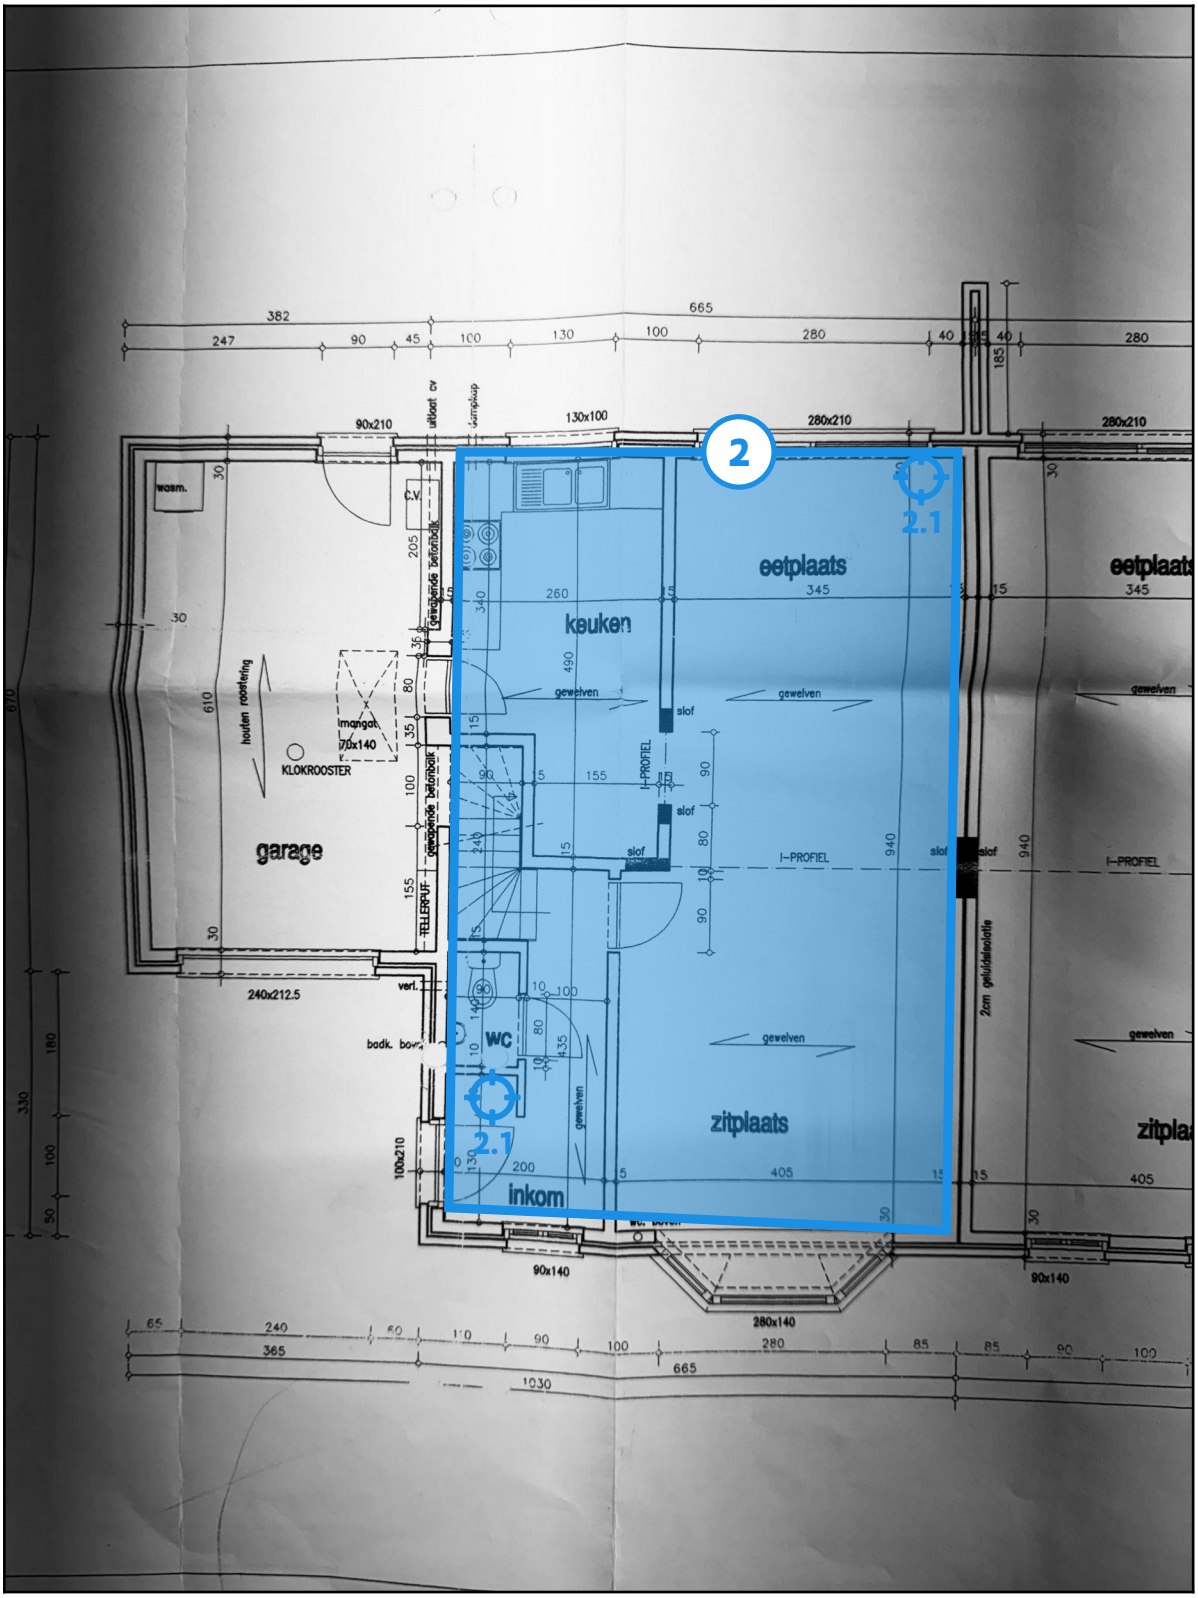
Plan 1.3: gelijkvloers

2. Plafondpleister	Geen asbest	-
2.1 Code: 2	Mengmonster	-

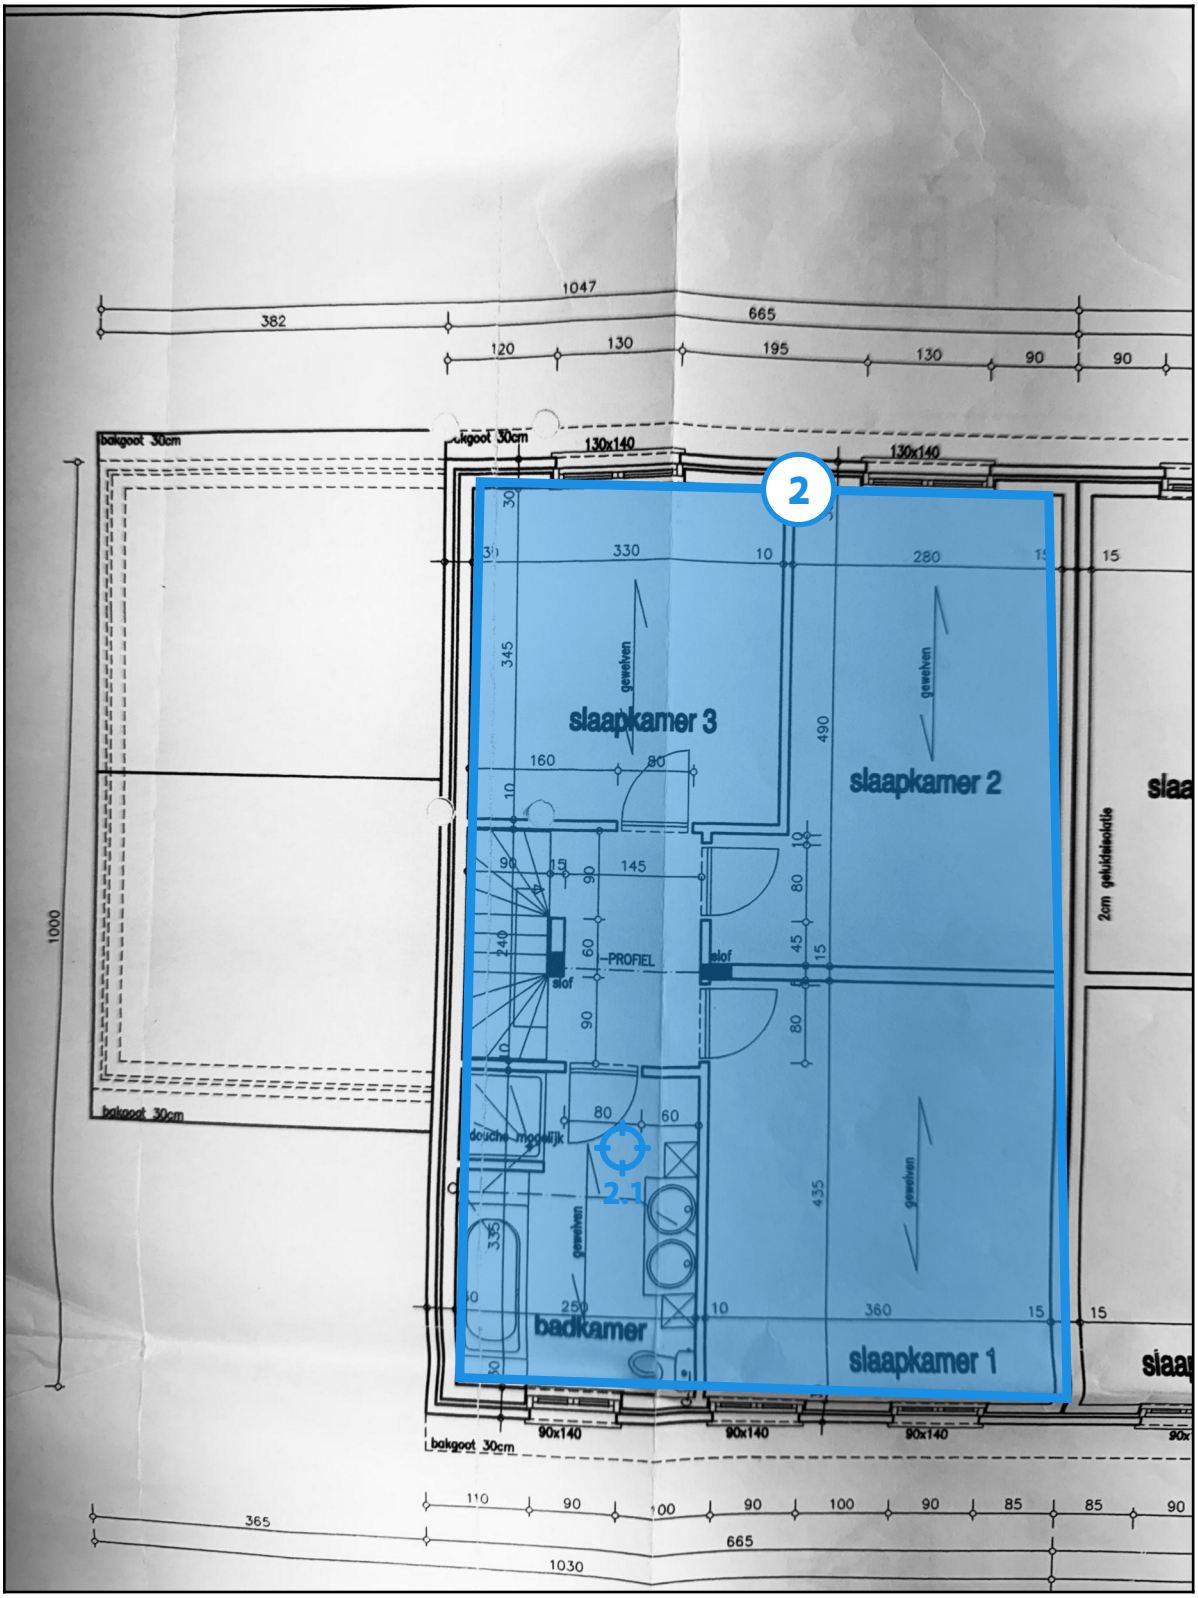
Plan 1.5: 1e verdieping

2. Plafondpleister	Geen asbest	-
2.1 Code: 2	Mengmonster	-

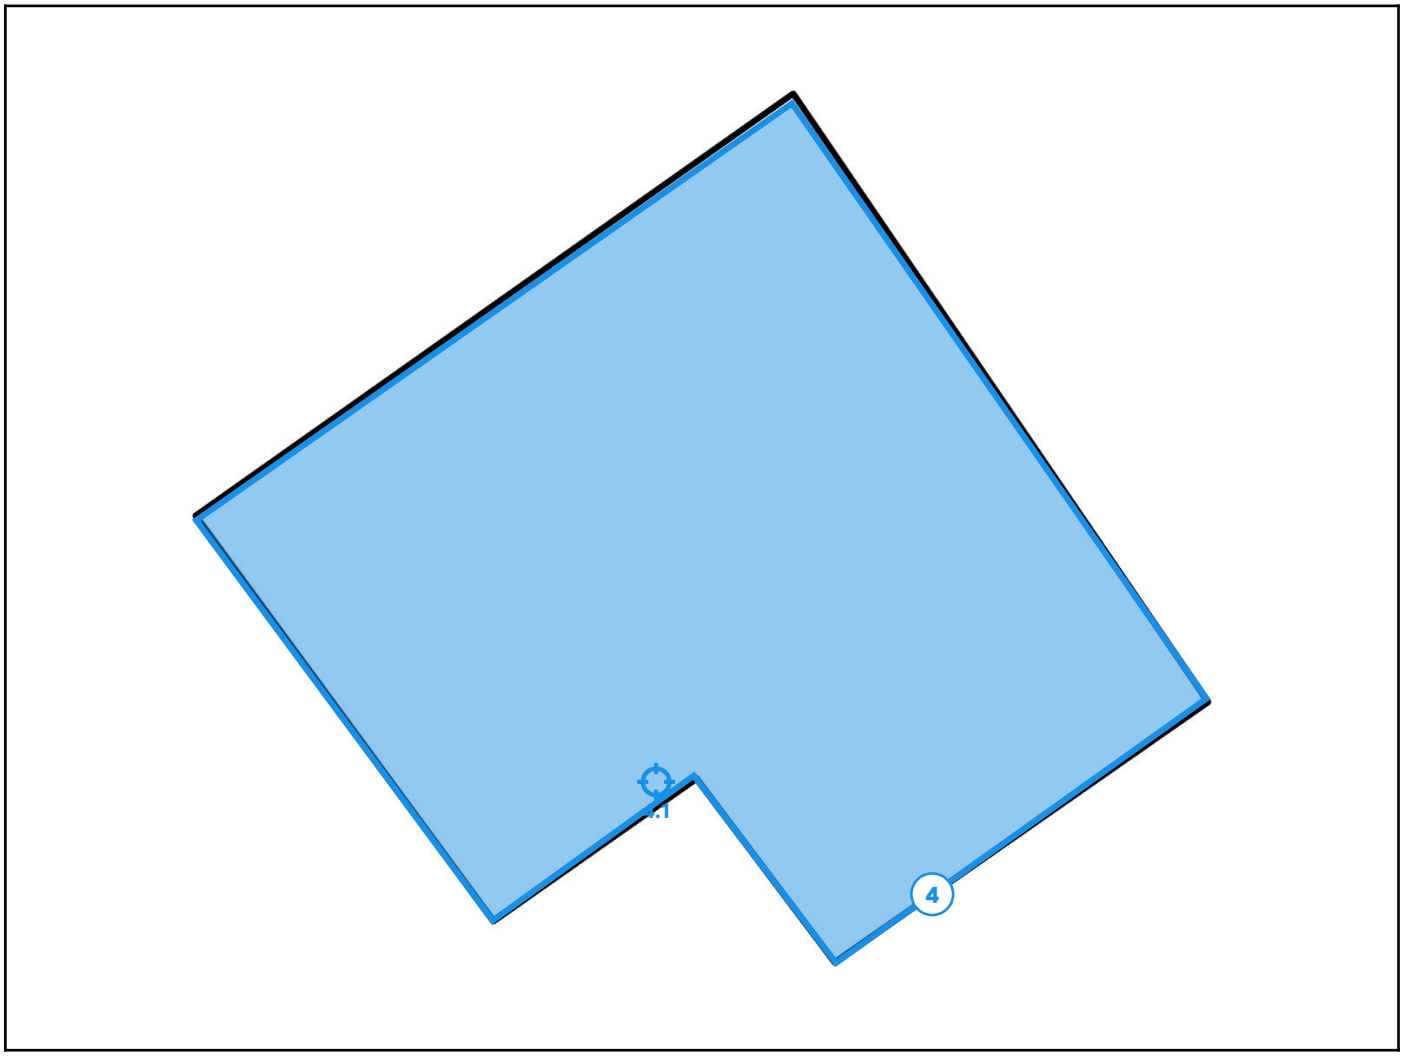
Plan 1.7: woning plan

Beschrijving	Type	Actie
4. Materialen onder de dakbedekking: menuiserite	Geen asbest	-
4.1 Code: 3	Puntmonster	-

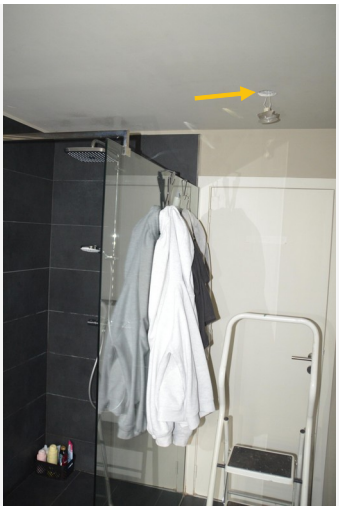
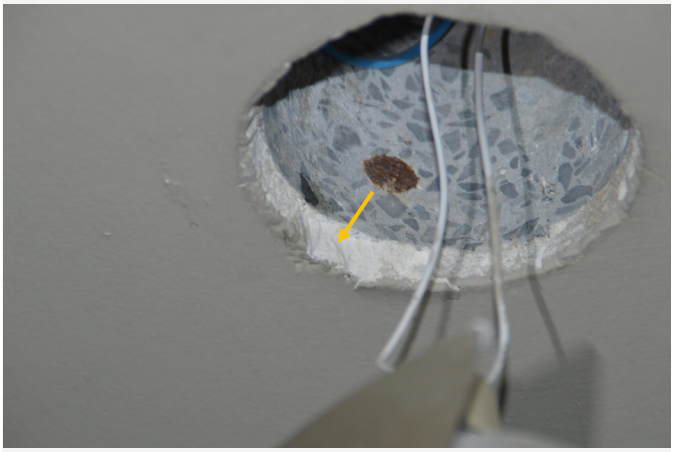
Fiche 2: Plafondpleister

Geen asbest

#	Type	Referentie	Resultaat
2.1	Mengmonster	2	Geen asbest

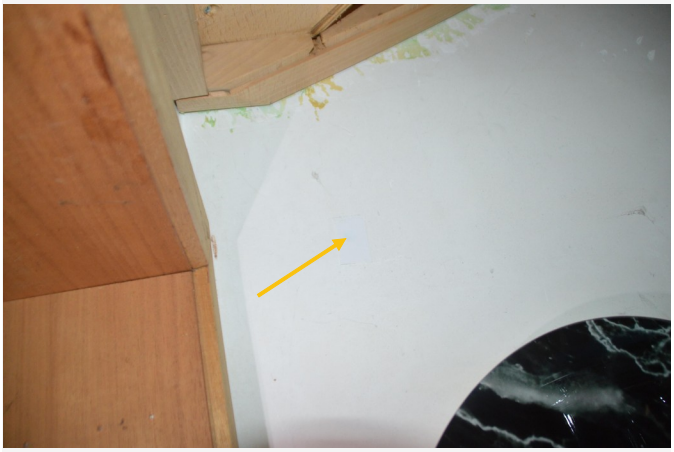
Fiche 3: muurpleister

Geen asbest

#	Type	Referentie	Resultaat
3.1	Mengmonster	1	Geen asbest
