Asbestinventarisattest

Vennelaan 13, 9830 Sint-Martens-Latem

Attestnummer : **20261026-000395.000**
Uitgegeven op : **26.10.2026**
Geldig tot : **26.10.2036**

Niet-asbestveilig

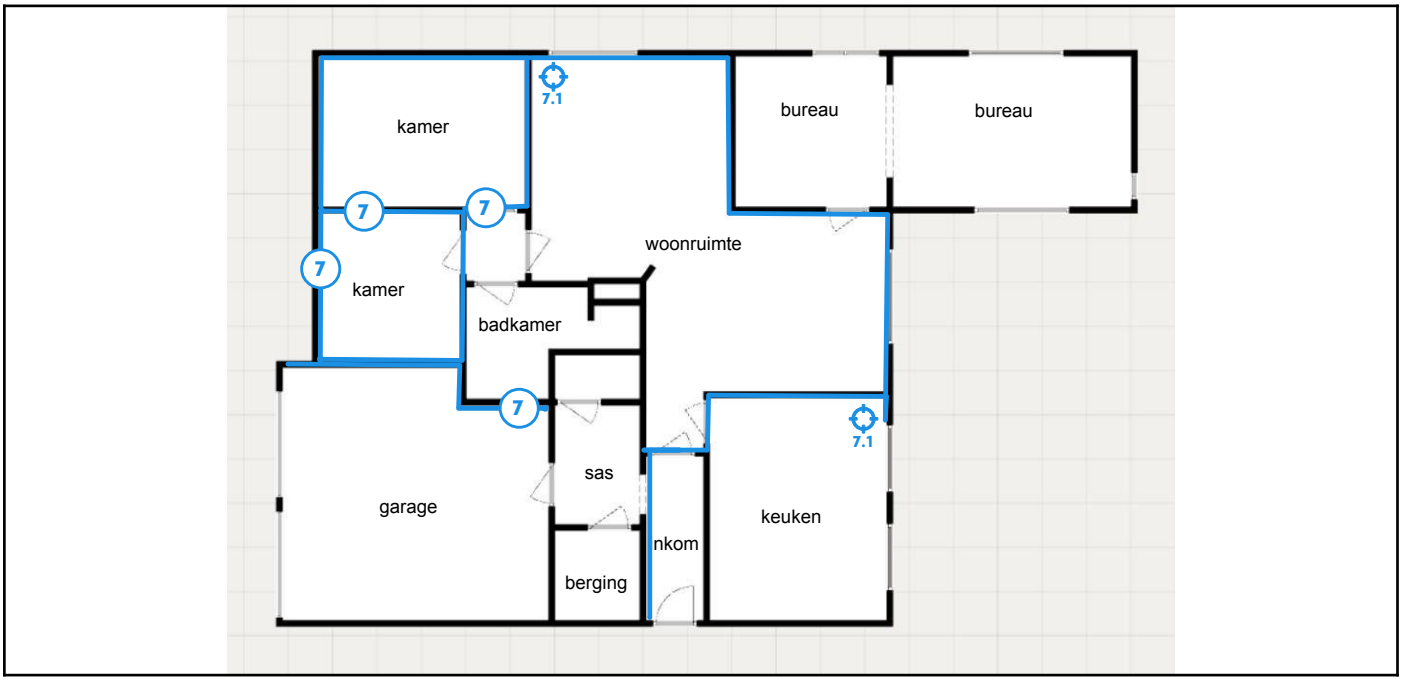
Plan 1.1: Verdieping 0

Beschrijving	Type	Actie
7. Muurpleister (hoofdgebouw)	Geen asbest	-
7.1 Code: AHST1	Mengmonster	-

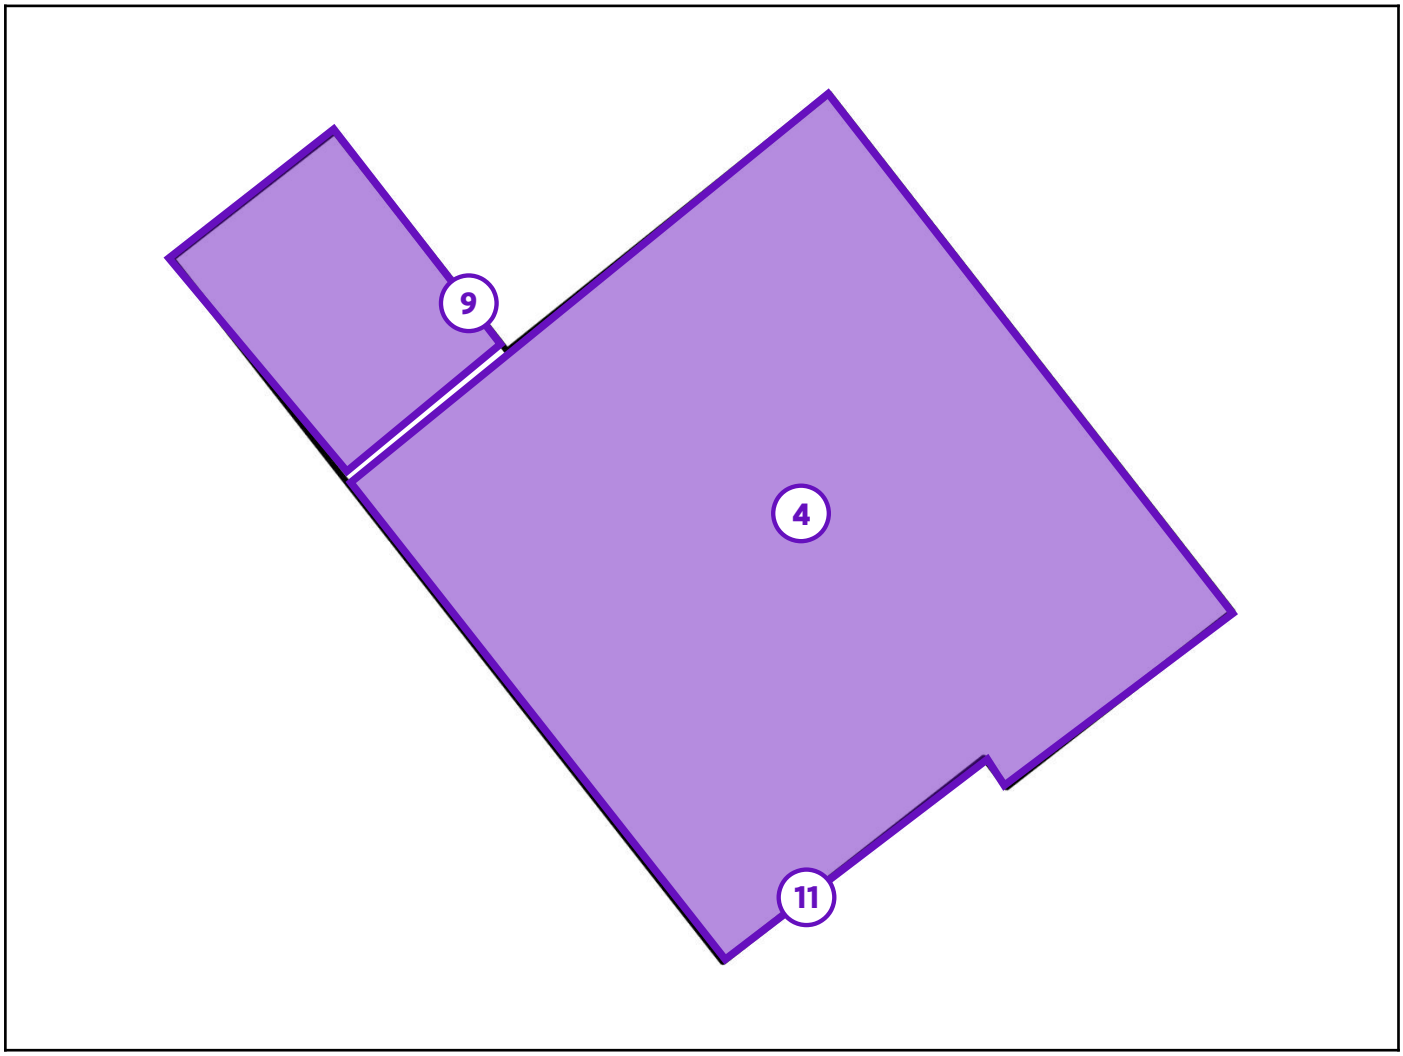
Plan 1.3: Hoofdgebouw (dakbedekking)

Beschrijving	Type	Actie
4. Binnenkant / binnenafwerking schoorsteen (beperking)	Beperking	-
9. Dakbedekking (hoofdgebouw / plat dak / roofing)	Overige ruimte of materiaal	-
11. Dakbedekking (hoofdgebouw / hellend dak / dakpannen)	Overige ruimte of materiaal	-

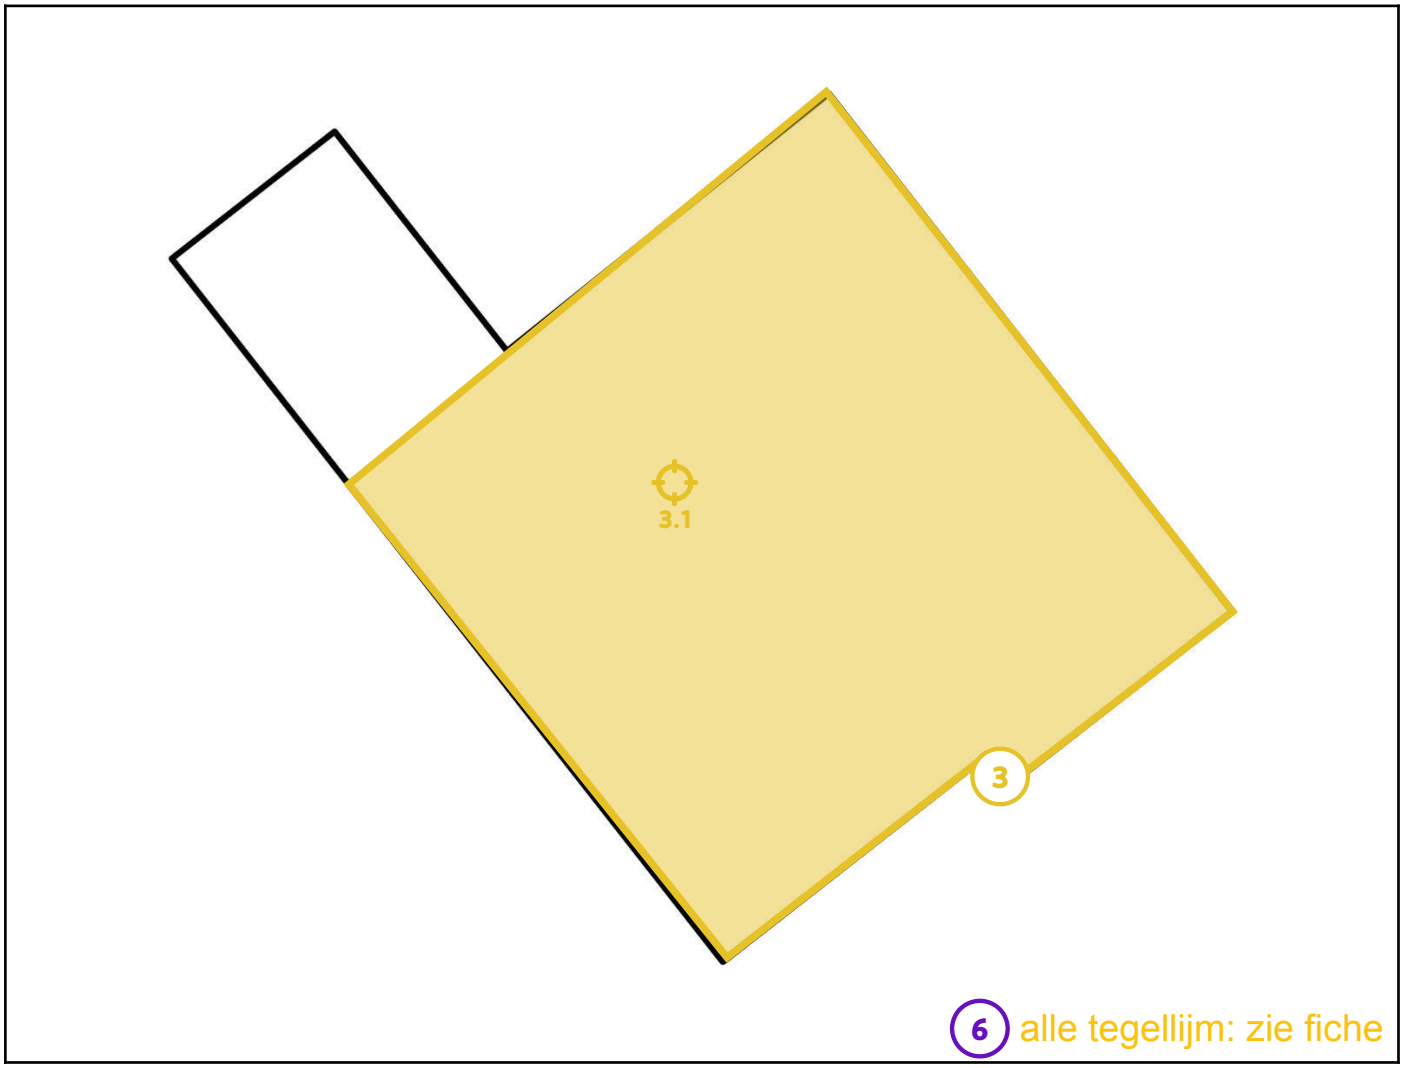
Plan 1.4: Hoofdgebouw

Beschrijving	Type	Actie
3. Onderdak (hoofdgebouw / hellend dak / onderdakplaat)	Asbestmateriaal	Zorgvuldig beheren
3.1 Code: AHST2	Puntmonster	-
6. Tegellijm (advies)	Advies	-

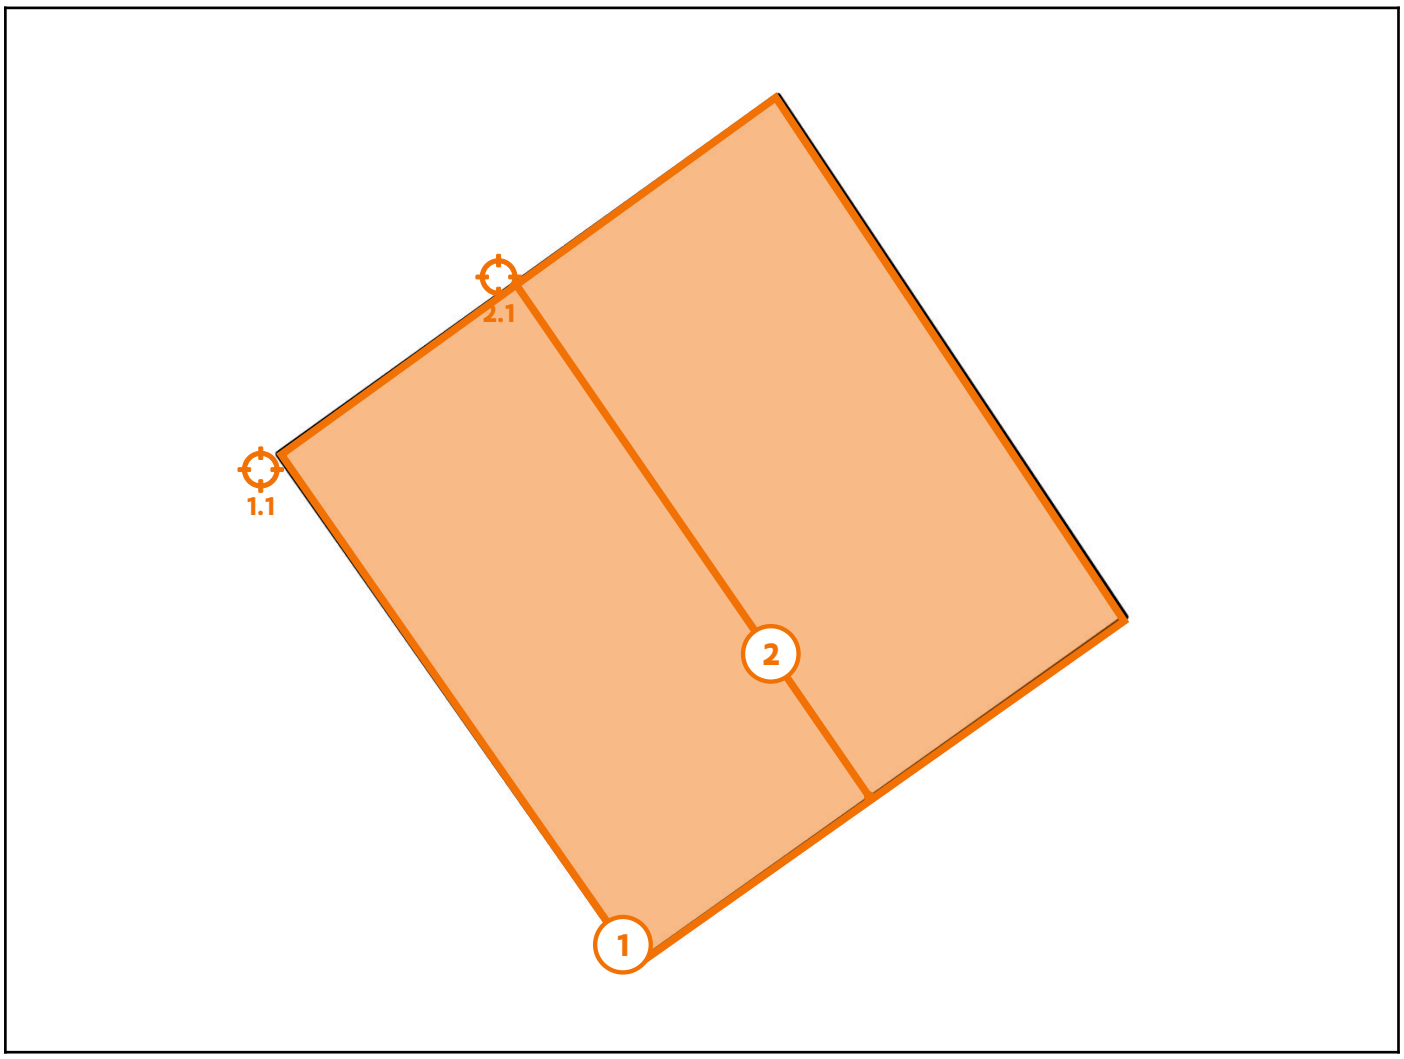
Plan 2.1: Tuinhuis

Beschrijving	Type	Actie
1. Dakbedekking (tuinhuis / hellend dak / golfplaat)	Asbestmateriaal	Verwijderen
1.1 Code: AHST3	Puntmonster	-
2. Dakbedekking (tuinhuis / hellend dak / nok)	Asbestmateriaal	Verwijderen
2.1 Code: AHST4	Puntmonster	-

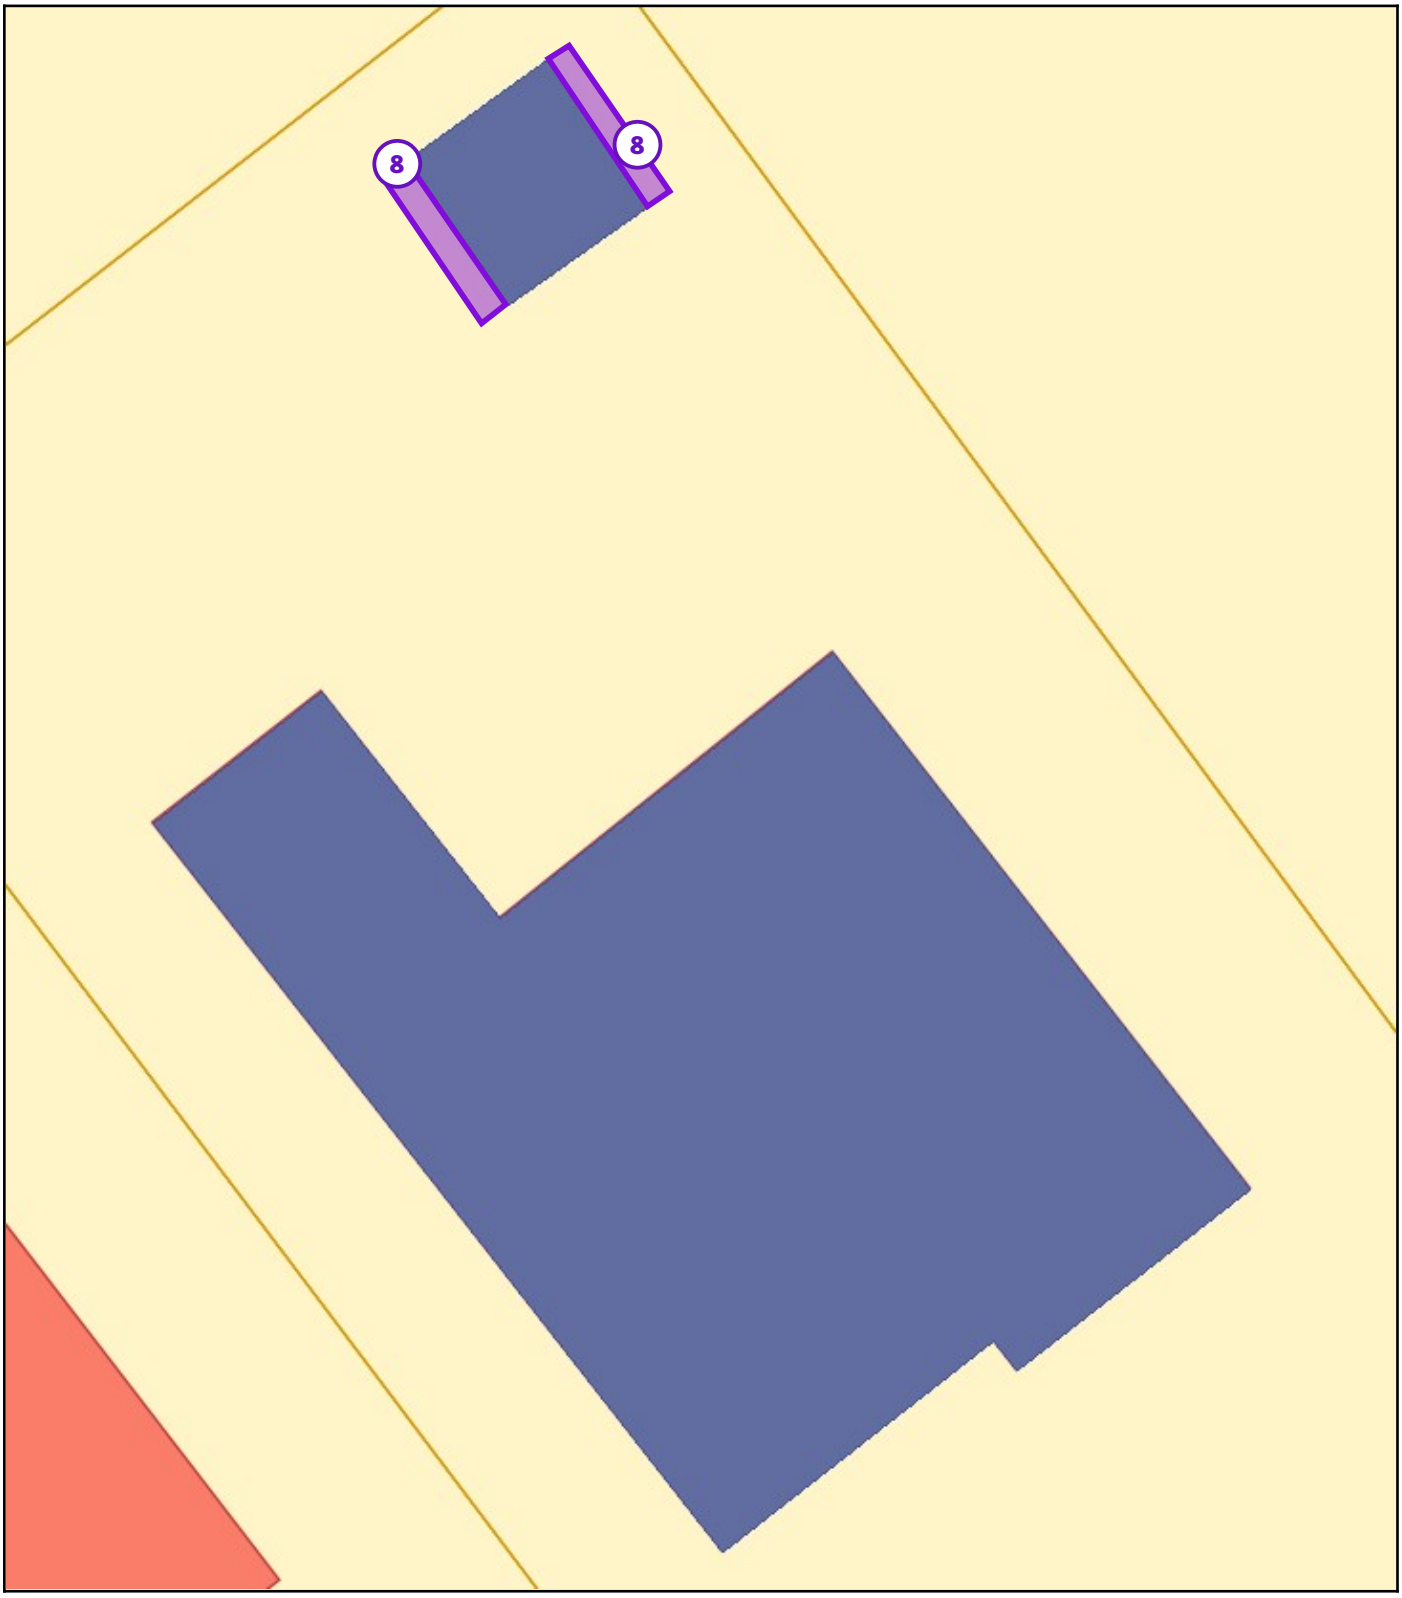
Plan 3.1: Afdruipzones/afvloeizones

8. Afdruipzone (tuinhuis / asbesthoudende golfplaten)	Afdruipzone/afvloeizone	-

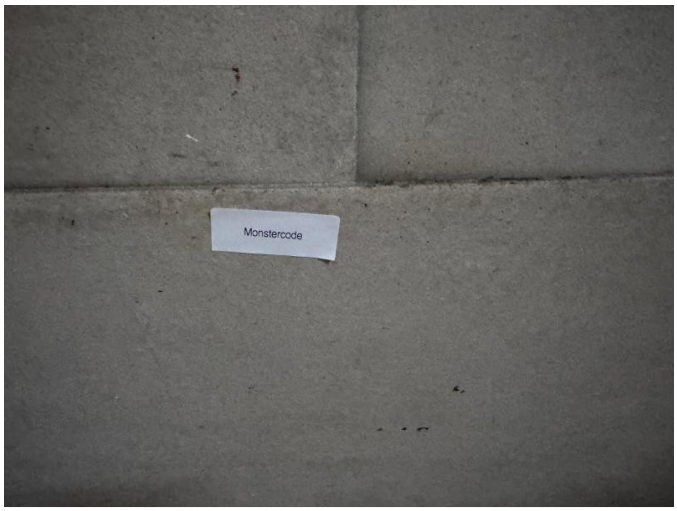
Fiche 3: Onderdak (hoofdgebouw / hellend dak / onderdakplaat)

Het asbestmateriaal valt onder de mijlpaal van 2040.

Eindbeoordeling materiaalrisico	Laag materiaalrisico en/of verlaagde kans op vezelvrijgave

Gebondenheid	Categorie 1: hechtgebonden in oorsprong
Asbestsoort (vezeltype)	Alleen chrysotiel aanwezig
Asbestconcentratie	Laag (< 50%)
Afschermingsgraad van het gehele materiaal	Geheel of deels vrij aan de binnenlucht, maar geen contact met binnenluchtstromen
Toestand van het materiaal	Licht beschadigd, licht verweerd. Intacte calciumsilicaatplaat of materiaal met categorie 3-gebondenheid

#	Type	Referentie	Resultaat
3.1	Puntmonster	AHST2	Chrysotiel

Beschrijving	Onderdak (hoofdgebouw / hellend dak / onderdakplaat)
Omgeving	Grenst aan binnen- en buitenlucht
Primaire drager	Schuin dak
Asbestmateriaal	Plaat, paneel, tablet - Type Menuiserite
Bindmiddel van asbestmateriaal	Cement
Gebondenheid op basis van bindmiddel	Hecht
Hoeveelheid (oppervlakte - dikte - aantal)	• 180,00 m^2 - 0,30 cm - 1 stuk
Totaal volume	0,54 m^3
Eenvoudig bereikbaar	Nee • Het asbestmateriaal is bedekt (uitgezonderd laag verf, coating, behang, kunststof, textiel) en het wegnemen van het bedekkende materiaal kan niet zonder het bedekkende materiaal te beschadigen.
Bevestigingswijze	• Genageld, geniet
Identificatiemethode	Een monstername door de asbestdeskundige met laboanalyse door een asbestlabo.
Destructieve handeling voor identificatie	Nee
Opmerking	Elke in het asbestattest vermelde hoeveelheid - oppervlakte - afmeting - gewicht is een raming. Het onderdak is van binnenuit waarneembaar: betreft onderdakplaten type vezelcement / menuiserite. Wij bemonsteren de alsdusdanig aangetroffen onderdakplaat. De waargenomen onderdakplaten vertonen visueel geen verschillen in type of kleur - gelet op deze homogeniteit wordt het genomen puntstaal cfr. het OVAM inspectieprotocol als representatief beschouwd voor het volledige onderdak. Door de aanwezigheid van afwerkingsmaterialen (interieur) en dakpannen (exterieur) is het binnen huidig niet-destructief onderzoek niet mogelijk het integrale onderdak waar te nemen en mogelijke aanwezigheid van andere materialen (of andere types menuiserite) uit te sluiten.

- Zorg voor een veilig beheer en verwijder dit asbestmateriaal wanneer het bij werken eenvoudig bereikbaar wordt. Controleer de toestand jaarlijks op wijzigingen.

Verwijdering van bovenaf
