Asbestinventarisattest

Nederpolder 16/0001, 9000 Gent

Attestnummer : **20260603-000072.000**
Uitgegeven op : **03.06.2026**
Geldig tot : **Onbeperkt** (tenzij de toestand wijzigt)

Asbestveilig (maar mogelijk niet asbestvrij)

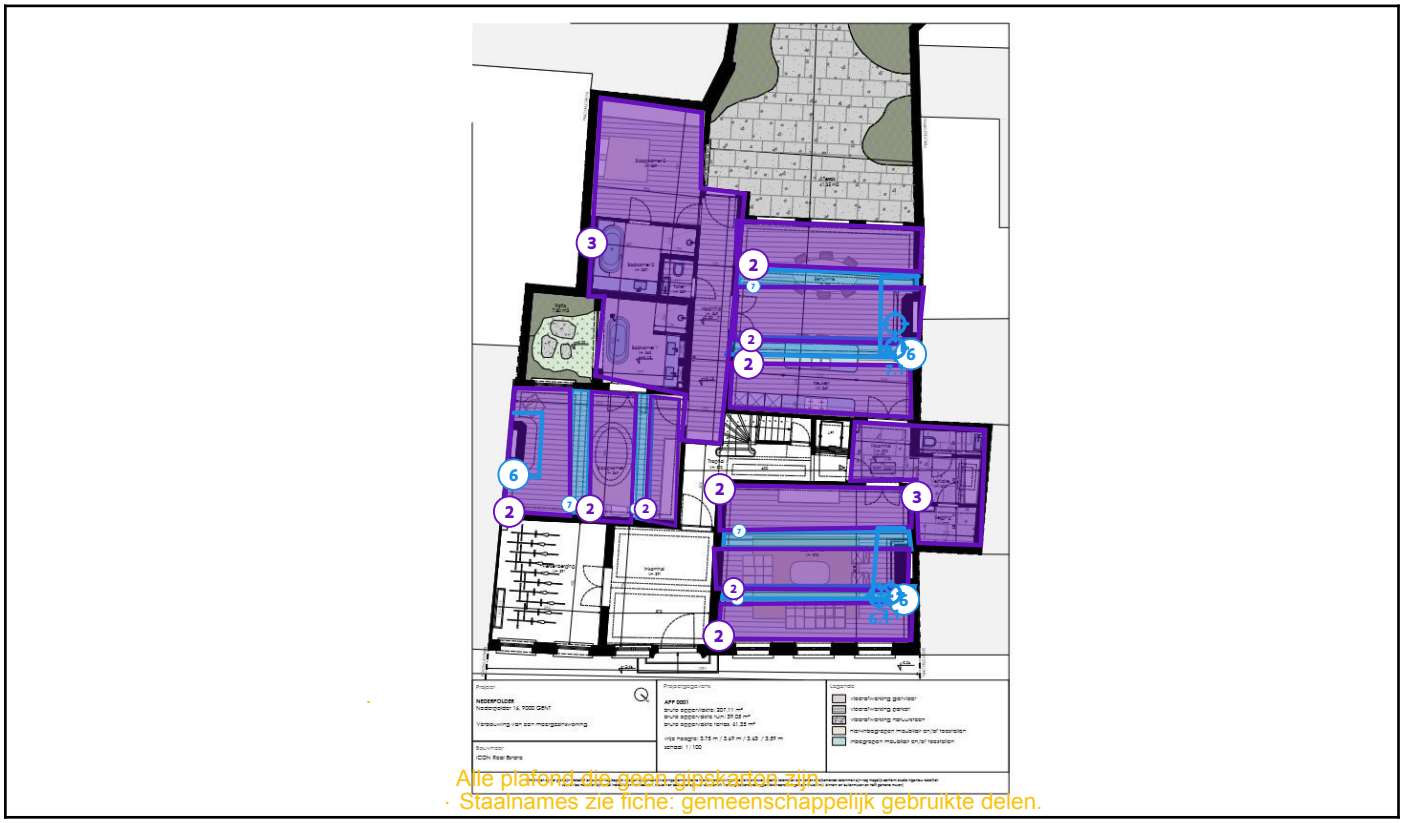
Plan 1.1: VKP_APP 0001

Beschrijving	Type	Actie
1. Sierlijst plafond hoger dan 3.50 m	Beperking	-
2. Kalkpleisterwerk - plafonds hoger dan 3,50 m	Beperking	-
3. Plafonds uit gipskarton	Advies	-
6. Kalkpleisterwerk - wanden schouw	Geen asbest	-
6.1 Code: M2	Mengmonster	-
7. Kalkpleisterwerk - plafonds lager dan 3,50 m	Geen asbest	-
7.1 Code: M4	Mengmonster	-

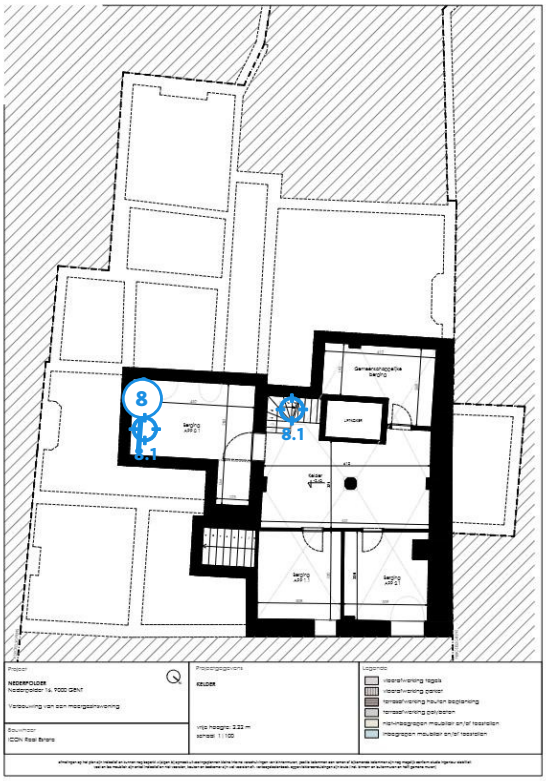
Plan 1.2: VKP_Kelder

Beschrijving	Type	Actie
8. Cementering keldermuur	Geen asbest	-
8.1 Code: M3	Mengmonster	-

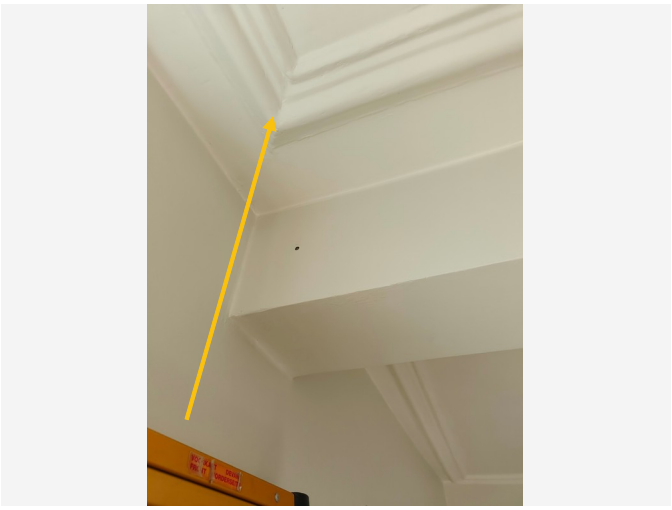
Fiche 1: Sierlijst plafond hoger dan 3.50 m

Tijdelijke beperking

Reden: Het te onderzoeken materiaal situeert zich hoger dan 3,50 m te rekenen vanaf een veilige ondergrond

Uitleg van de asbestdeskundige: Sierlijsten hoger dan 3.50 m.

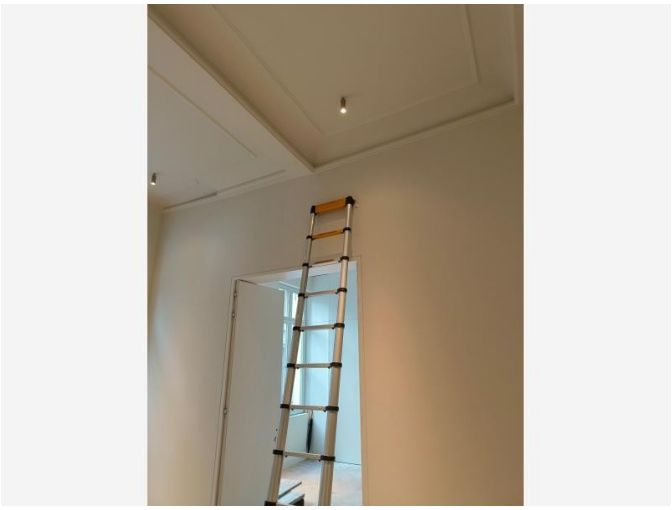
Fiche 2: Kalkpleisterwerk - plafonds hoger dan 3,50 m

Tijdelijke beperking

Reden: Het te onderzoeken materiaal situeert zich hoger dan 3,50 m te rekenen vanaf een veilige ondergrond

Uitleg van de asbestdeskundige: Sommige delen van de plafonds zijn hoger dan 3,50 m (zie fotos met distometer)

De delen die lager zijn dan 3,50 m zijn wel bemonsterd en opgenomen in de bronfiche: Pleisterwerk plafond.
