Asbestinventarisattest

Casselrylaan 35, 9800 Deinze

Attestnummer : **20261104-000196.000**
Uitgegeven op : **04.11.2026**
Geldig tot : **04.11.2036**

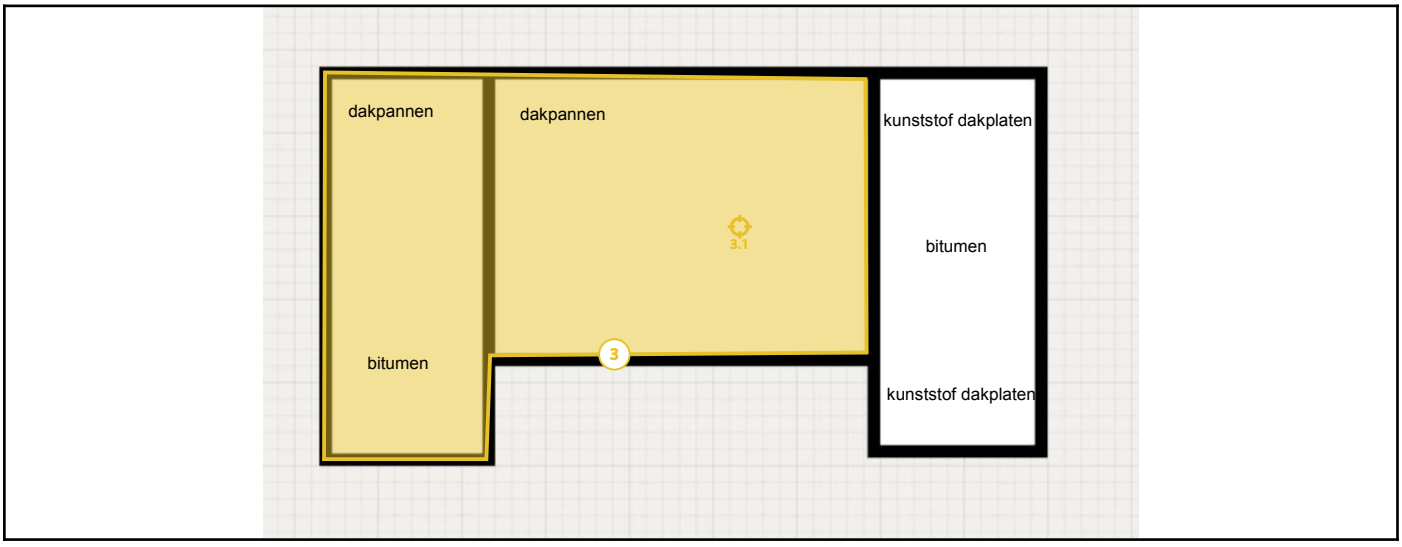
Plan 2.1: Tuinhuis

Beschrijving	Type	Actie
1. Nok (tuinhuis)	Asbestmateriaal	Verwijderen
1.1 Code: AHST8	Puntmonster	-
14. Dakbedekking (tuinhuis / bitumen)	Geen asbest	-
14.1 Code: AHST6	Puntmonster	-
