Asbestinventarisattest

Vossestaart 38, 9830 Sint-Martens-Latem

Attestnummer : **20261102-000396.000**
Uitgegeven op : **02.11.2026**
Geldig tot : **02.11.2036**

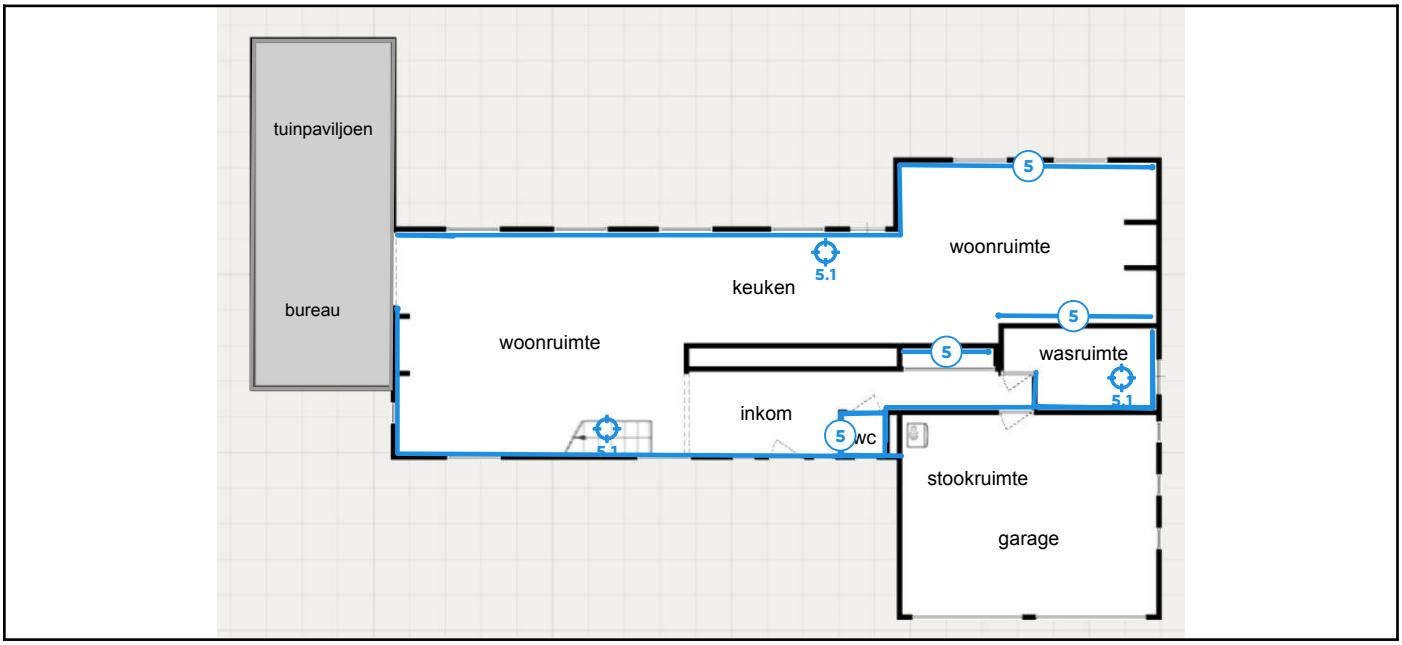
Plan 1.1: Verdieping 0

Beschrijving	Type	Actie
5. Muurpleister (hoofdgebouw)	Geen asbest	-
5.1 Code: AHST1	Mengmonster	-

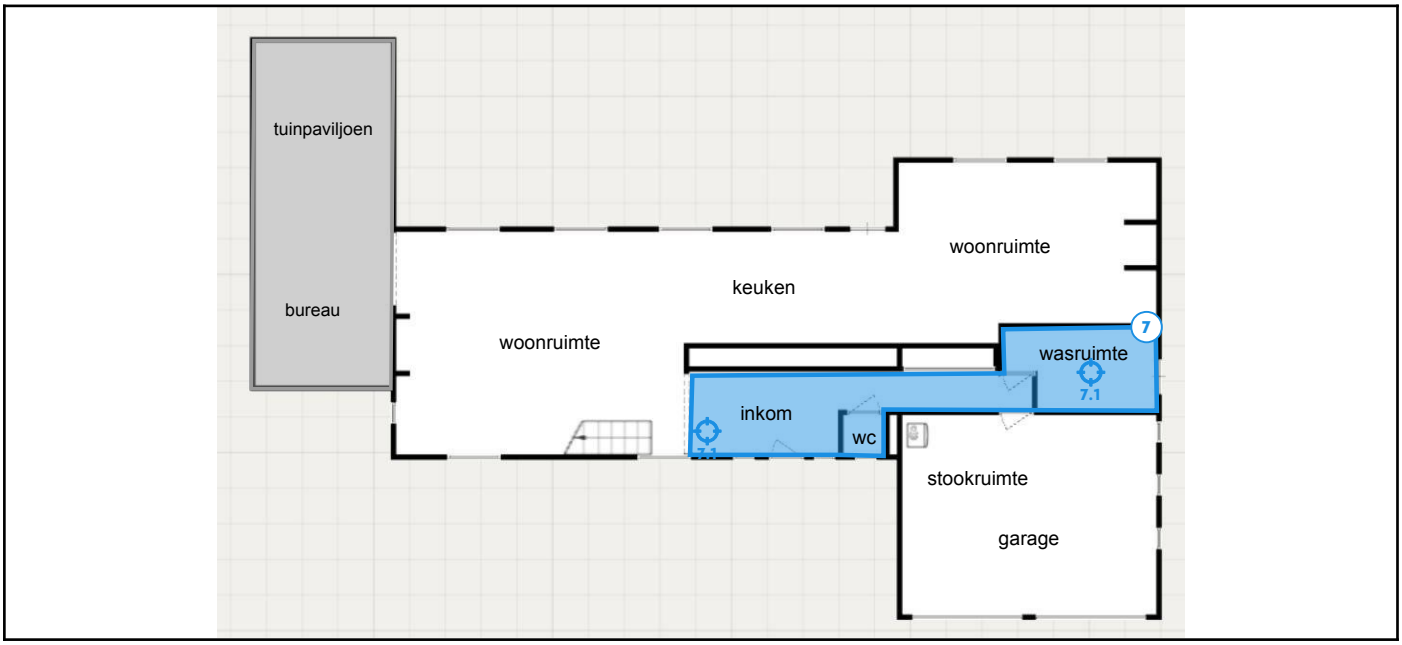
Plan 1.2: Verdieping 0

Beschrijving	Type	Actie
7. Plafondpleister (hoofdgebouw)	Geen asbest	-
7.1 Code: AHST2	Mengmonster	-

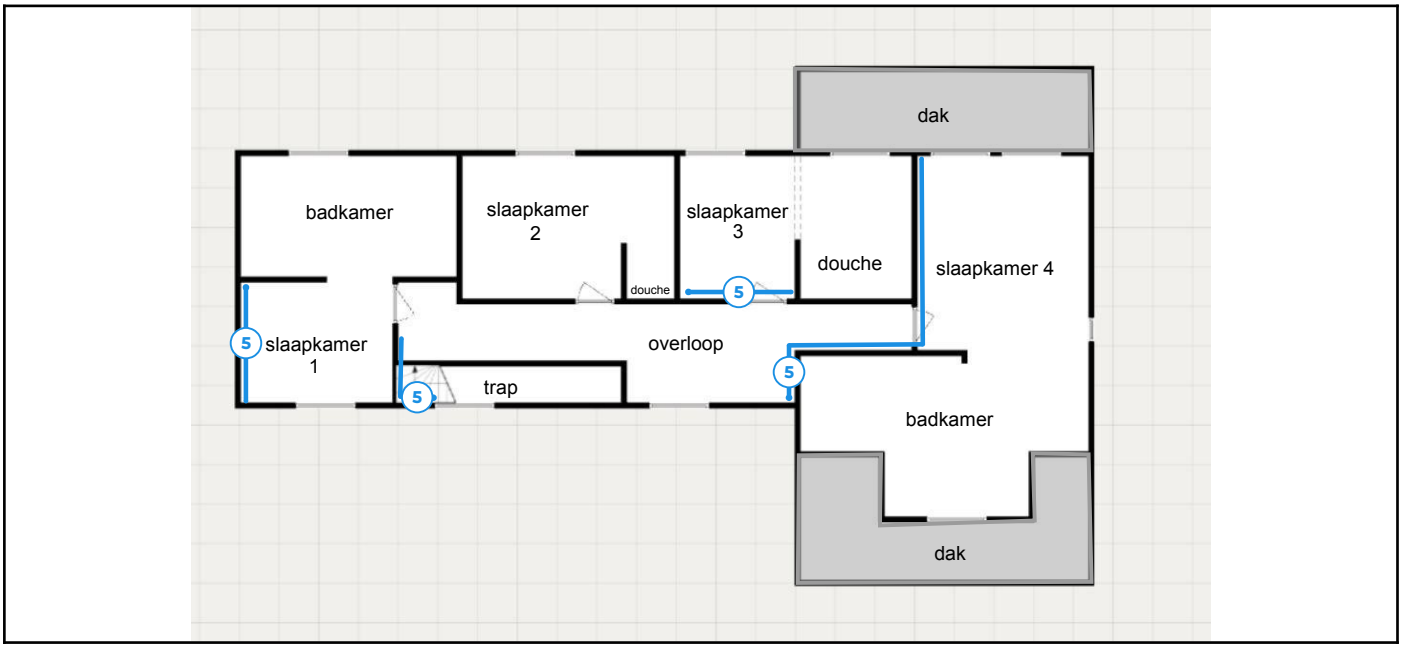
Plan 1.3: Verdieping +1

Beschrijving	Type	Actie
5. Muurpleister (hoofdgebouw)	Geen asbest	-

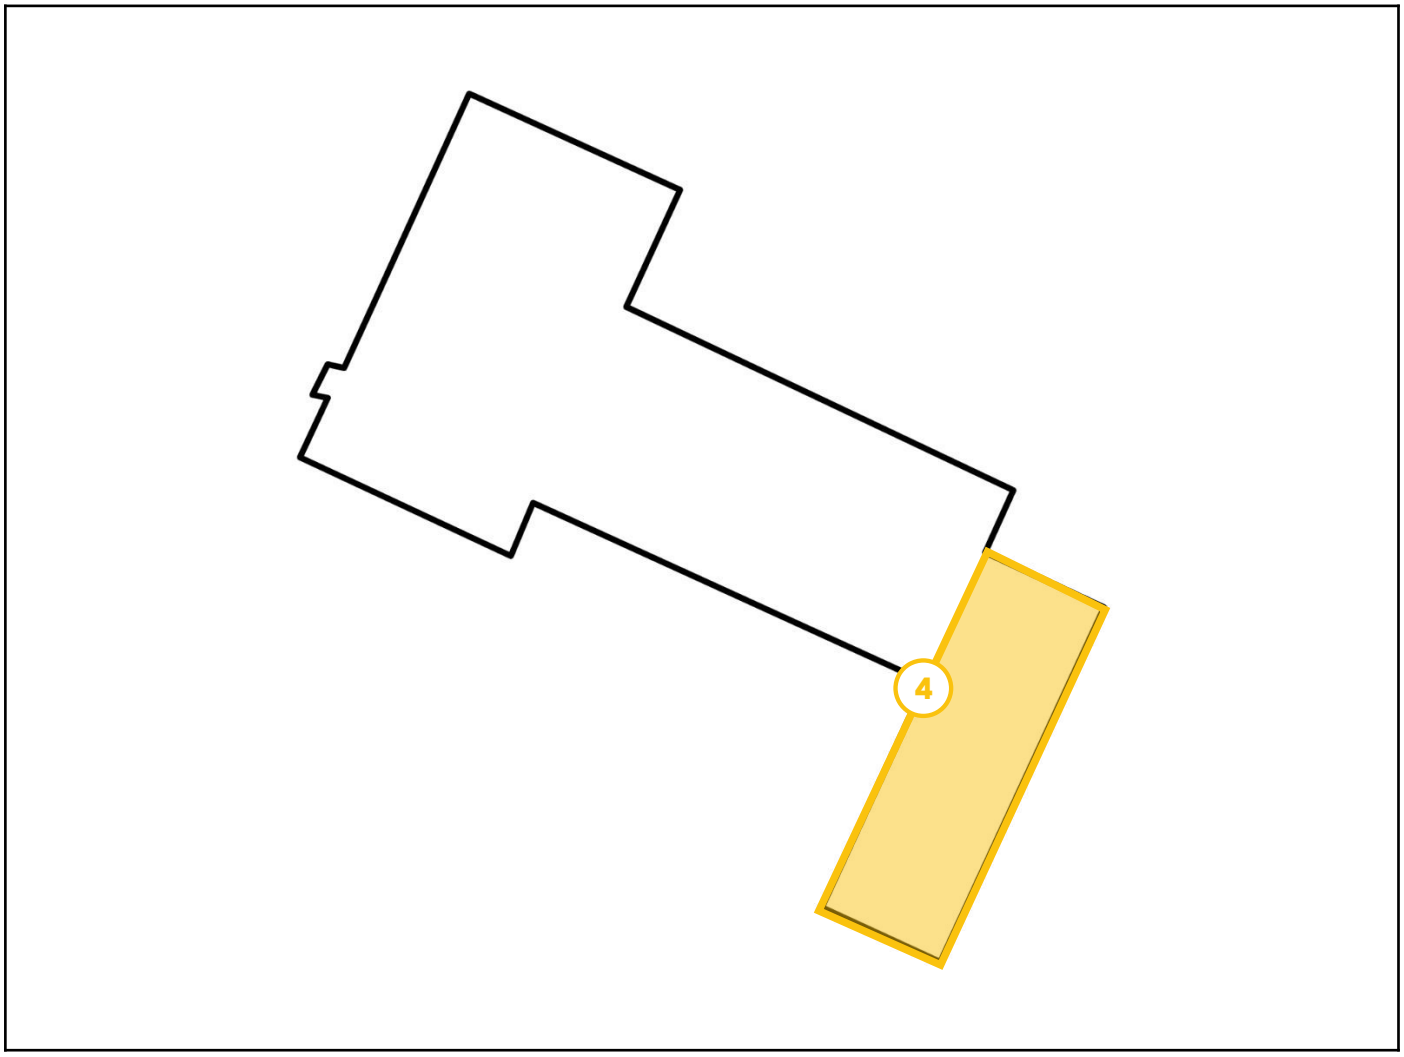
Plan 1.4: Hoofdgebouw (aanbouw)

Beschrijving	Type	Actie
4. Hoofdgebouw (bureau / tuinpaviljoen)	Uitsluiting	-

Opmerking	Betreffende constructie werd integraal gerealiseerd in 2009 / 2010. Bouwmaterialen vanaf 2001 zijn niet asbestverdacht.

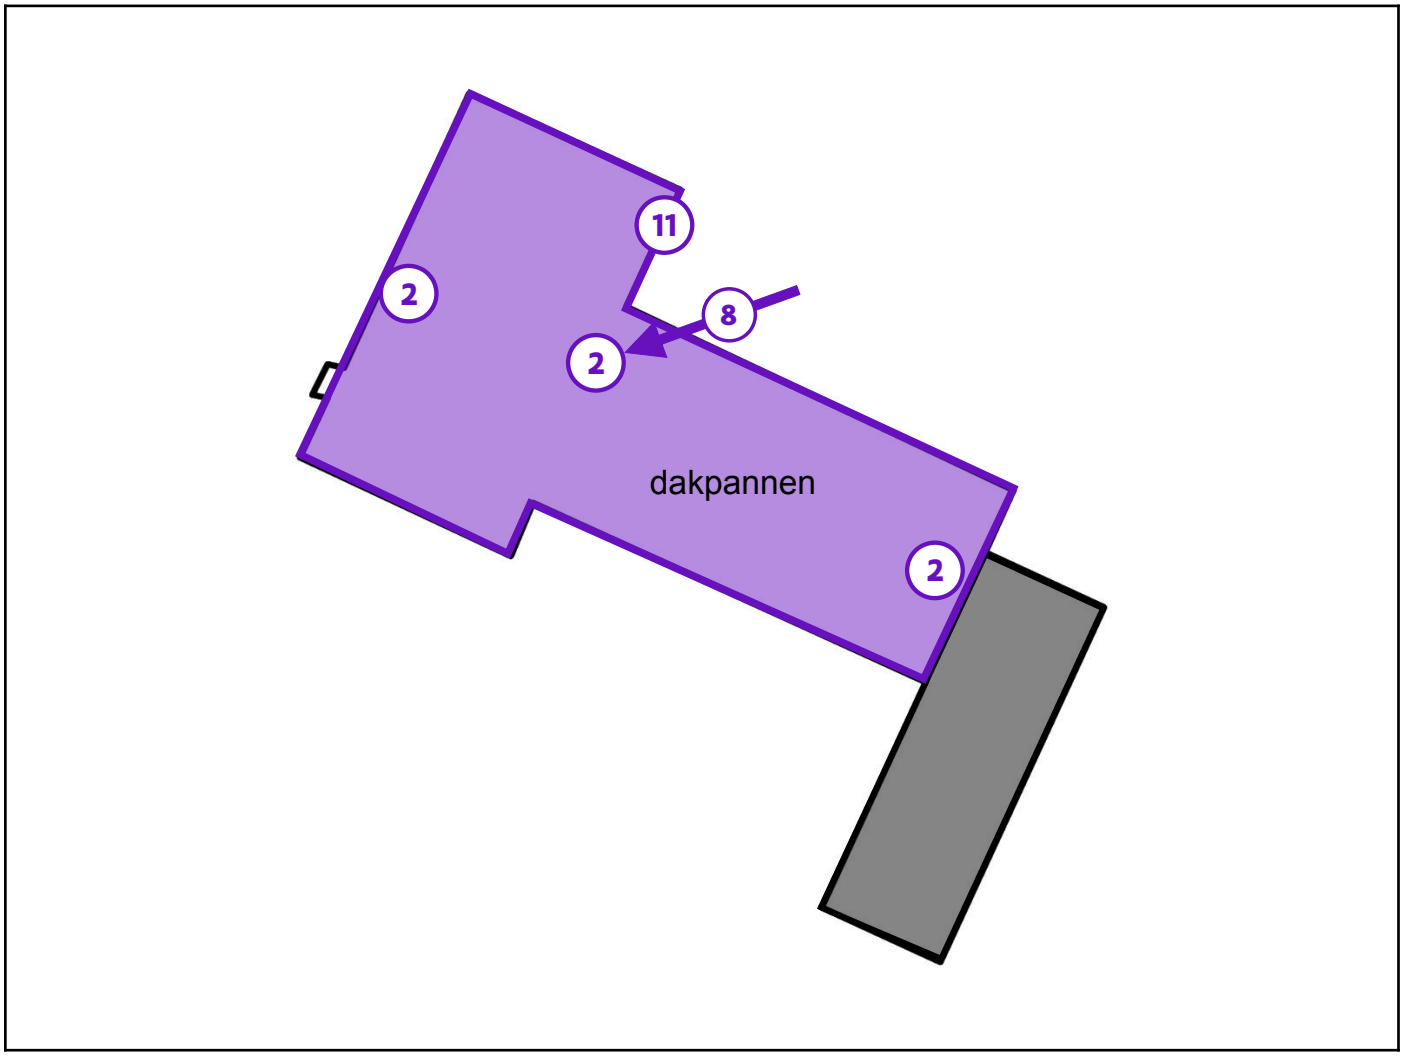
Plan 1.5: Hoofdgebouw (dakbedekking)

Beschrijving	Type	Actie
2. Binnenkant / binnenafwerking schoorsteen (hoofdgebouw)	Beperking	-
8. Rookgaskanaal (hoofdgebouw / flexibele inox rookgasafvoerkanaal)	Overige ruimte of materiaal	-
11. Dakbedekking (hoofdgebouw / hellend dak / dakpannen)	Overige ruimte of materiaal	-

Uitleg van de asbestdeskundige: Ter hoogte van de bovenzijde en de binnenzijde van de schoorsteen kunnen niet waarneembare asbesttoepassingen aanwezig zijn (inzonderheid asbesthoudend rookgaskanaal). Er is geen mogelijkheid om de volledige waarneming uit te voeren (vanop een veilige ondergrond met een maximale hoogte van 3.5 meter zoals opgenomen in de wetgeving).

Indien bij werkzaamheden en/of verwijdering blijkt dat er een rookgaskanaal aanwezig is, dan is het opportuun deze als asbestverdacht te beschouwen en deze te bemonsteren.

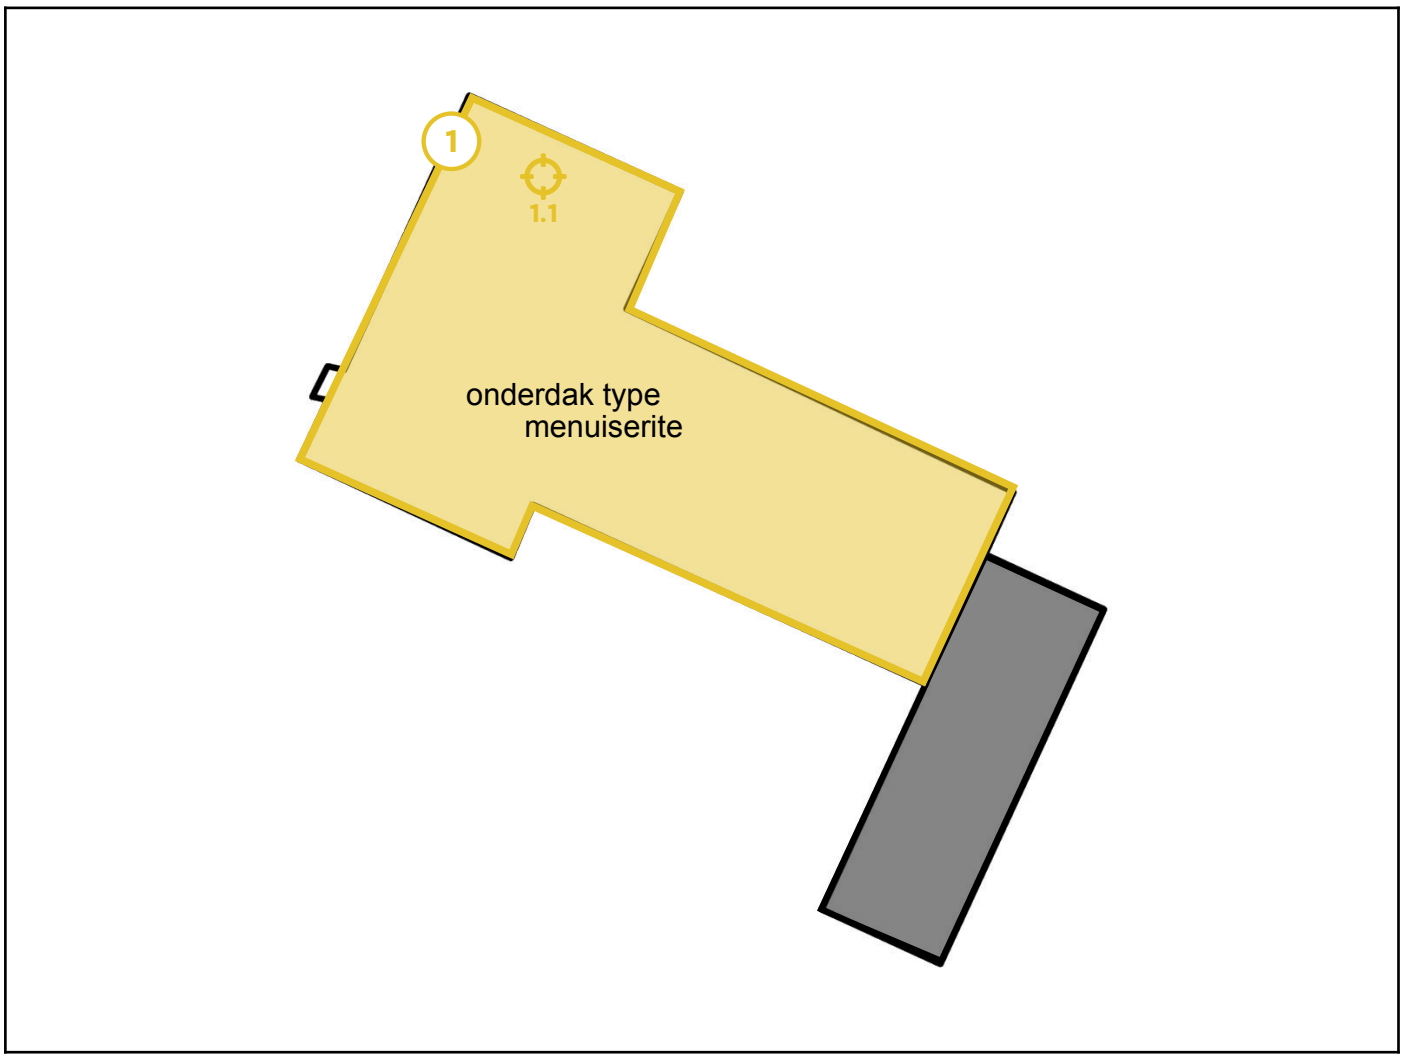
Plan 1.6: Hoofdgebouw (onderdak)

Beschrijving	Type	Actie
1. Onderdak (hoofdgebouw / hellend dak / onderdakplaat)	Asbestmateriaal	Zorgvuldig beheren
1.1 Code: AHST3	Puntmonster	-

Eindbeoordeling materiaalrisico	Laag materiaalrisico en/of verlaagde kans op vezelvrijgave
Opmerking	Interieur is er een integrale afwerking met stootvaste materialen en isolatiemateriaal ; geen contact met binnenlucht.

Beschrijving	Onderdak (hoofdgebouw / hellend dak / onderdakplaat)
Omgeving	Grenst aan binnen- en buitenlucht
Primaire drager	Schuin dak
Asbestmateriaal	Plaat, paneel, tablet - Type Menuiserite
Bindmiddel van asbestmateriaal	Cement
Gebondenheid op basis van bindmiddel	Hecht
Hoeveelheid (oppervlakte - dikte - aantal)	• 150,00 m^2 - 0,30 cm - 1 stuk
Totaal volume	0,45 m^3
Eenvoudig bereikbaar	Nee • Het asbestmateriaal is bedekt (uitgezonderd laag verf, coating, behang, kunststof, textiel) en het wegnemen van het bedekkende materiaal kan niet zonder het bedekkende materiaal te beschadigen.
Bevestigingswijze	• Genageld, geniet
Identificatiemethode	Een monstername door de asbestdeskundige met laboanalyse door een asbestlabo.
Destructieve handeling voor identificatie	Nee
Opmerking	Elke in het asbestattest vermelde hoeveelheid - oppervlakte - afmeting - gewicht is een raming. Het onderdak is van binnenuit niet waarneembaar door een afwerking met stootvaste materialen - nazicht gebeurt conform het OVAM inspectieprotocol via het opheffen van dakpannen (steekproef waarbij op meerdere plaatsen een dakpan opgetild werd - zowel aan straat- als aan tuinzijde). Er zijn onderdakplaten (vezelcementplaat type menuiserite) waarneembaar ; wij bemonsteren de alsdusdanig aangetroffen onderdakplaat. Door de aanwezigheid van afwerkingsmaterialen (interieur) en dakpannen (exterieur) is het binnen huidig niet-destructief onderzoek niet mogelijk het integrale onderdak waar te nemen en mogelijke aanwezigheid van andere materialen (of andere types menuiserite) uit te sluiten. De bij de steekproef (opheffen van dakpannen) waargenomen onderdakplaten vertonen visueel geen verschillen in type of kleur - gelet op deze homogeniteit wordt het genomen puntstaal cfr. het OVAM inspectieprotocol als representatief beschouwd voor het volledige onderdak.

- Zorg voor een veilig beheer en verwijder dit asbestmateriaal wanneer het bij werken eenvoudig bereikbaar wordt. Controleer de toestand jaarlijks op wijzigingen.

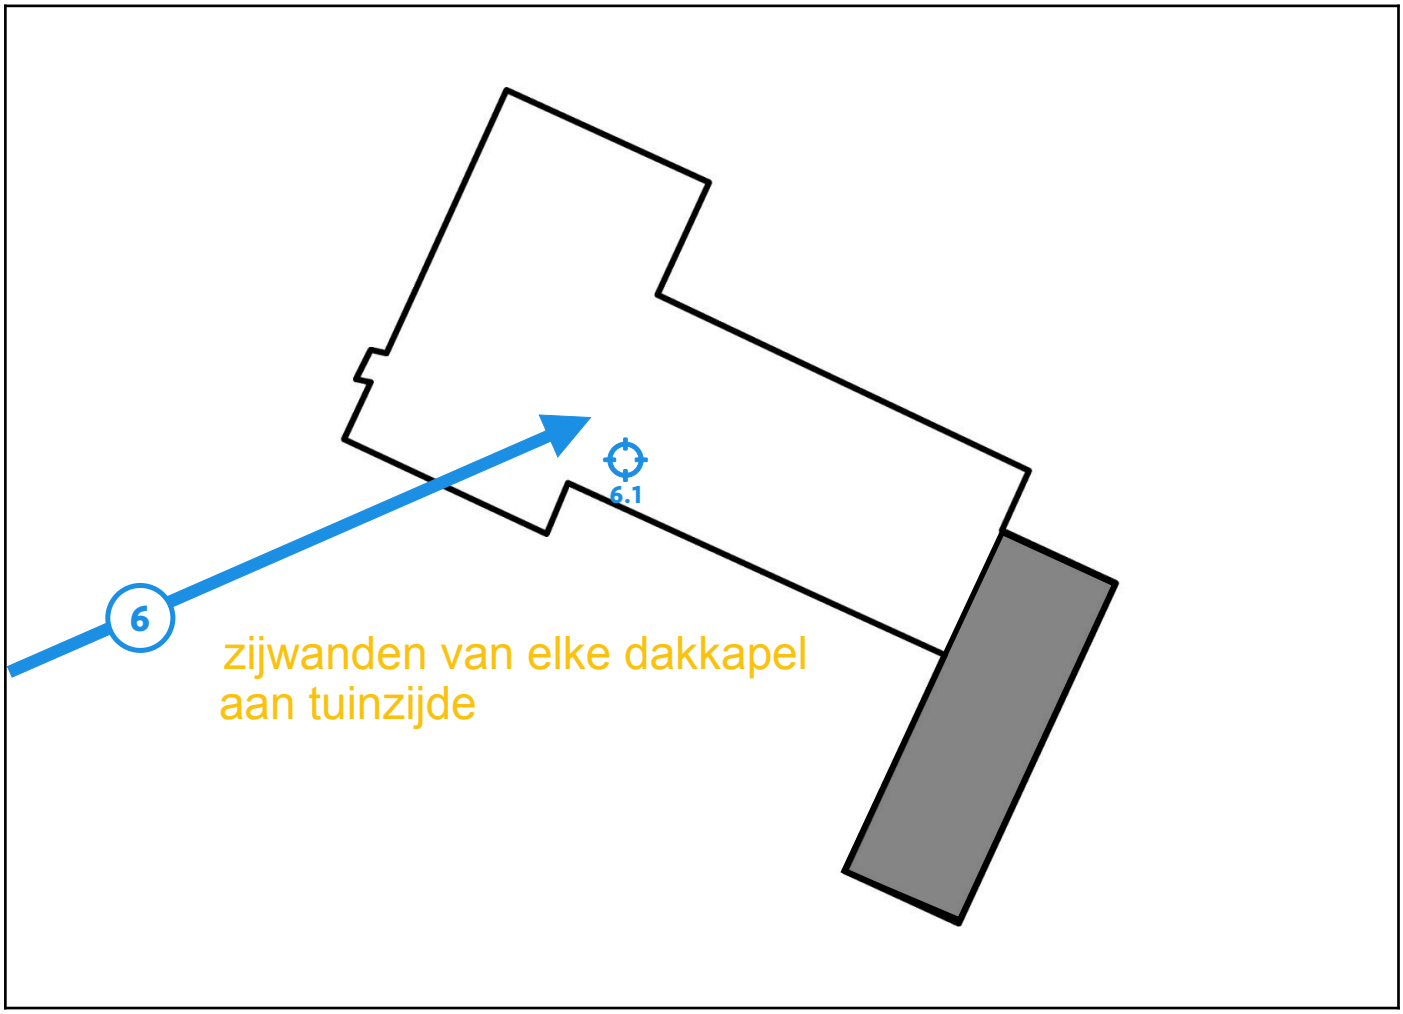
Plan 1.7: Hoofdgebouw (dakkapel)

Beschrijving	Type	Actie
6. Afwerking dakkapel (hoofdgebouw / dakkapellen tuinzijde)	Geen asbest	-
6.1 Code: AHST4	Puntmonster	-

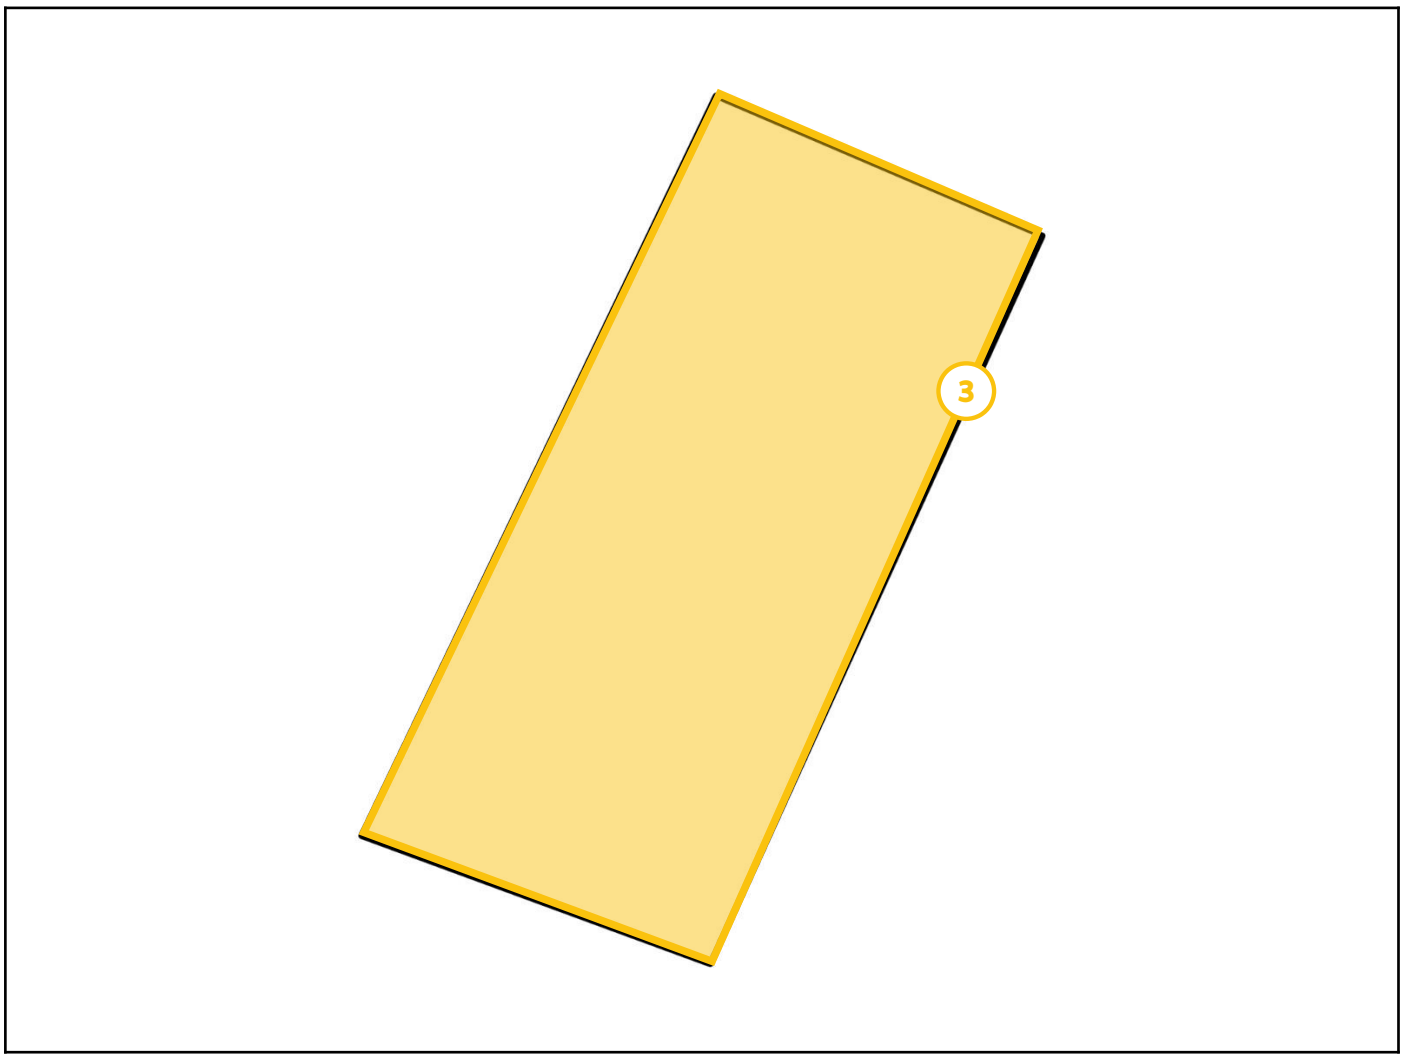
Plan 2.1: Afdak

Beschrijving	Type	Actie
3. Afdak (hoofdgebouw)(niet asbestverdacht)	Uitsluiting	-

Opmerking	Afdak in hout - gerealiseerd na 2009. Bouwmaterialen vanaf 2001 zijn niet asbestverdacht.
