Asbestinventarisattest

Brankardierstraat 2, 9000 Gent

Attestnummer : **20261104-000163.000**
Uitgegeven op : **04.11.2026**
Geldig tot : **Onbeperkt** (tenzij de toestand wijzigt)

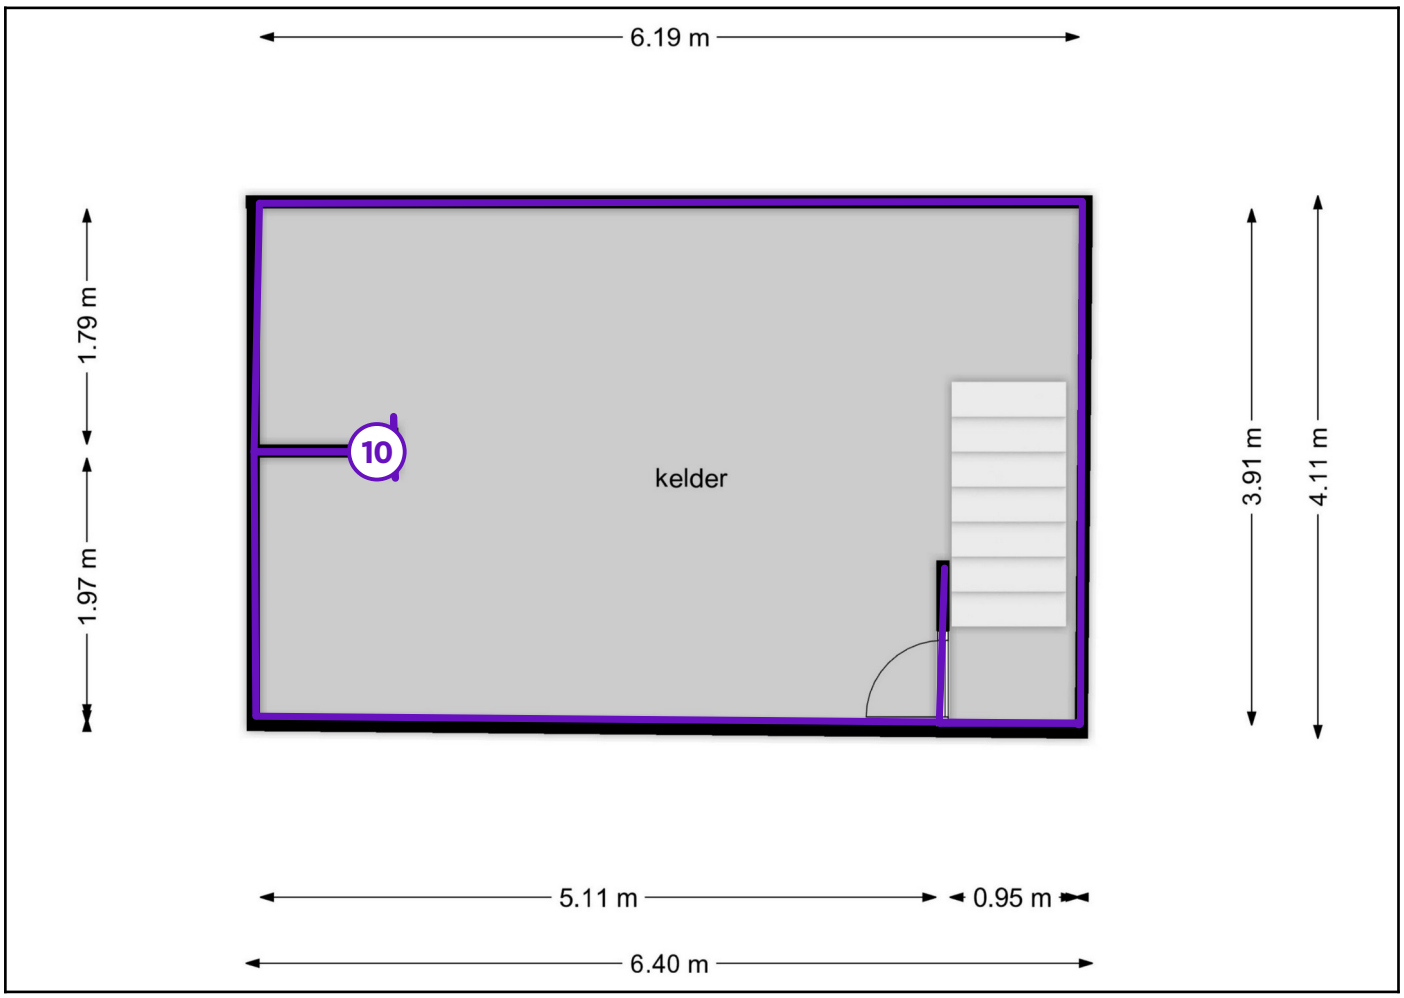
Plan 1.1: Verdieping -1

Beschrijving	Type	Actie
10. Cementering (hoofdgebouw / kelder)	Overige ruimte of materiaal	-

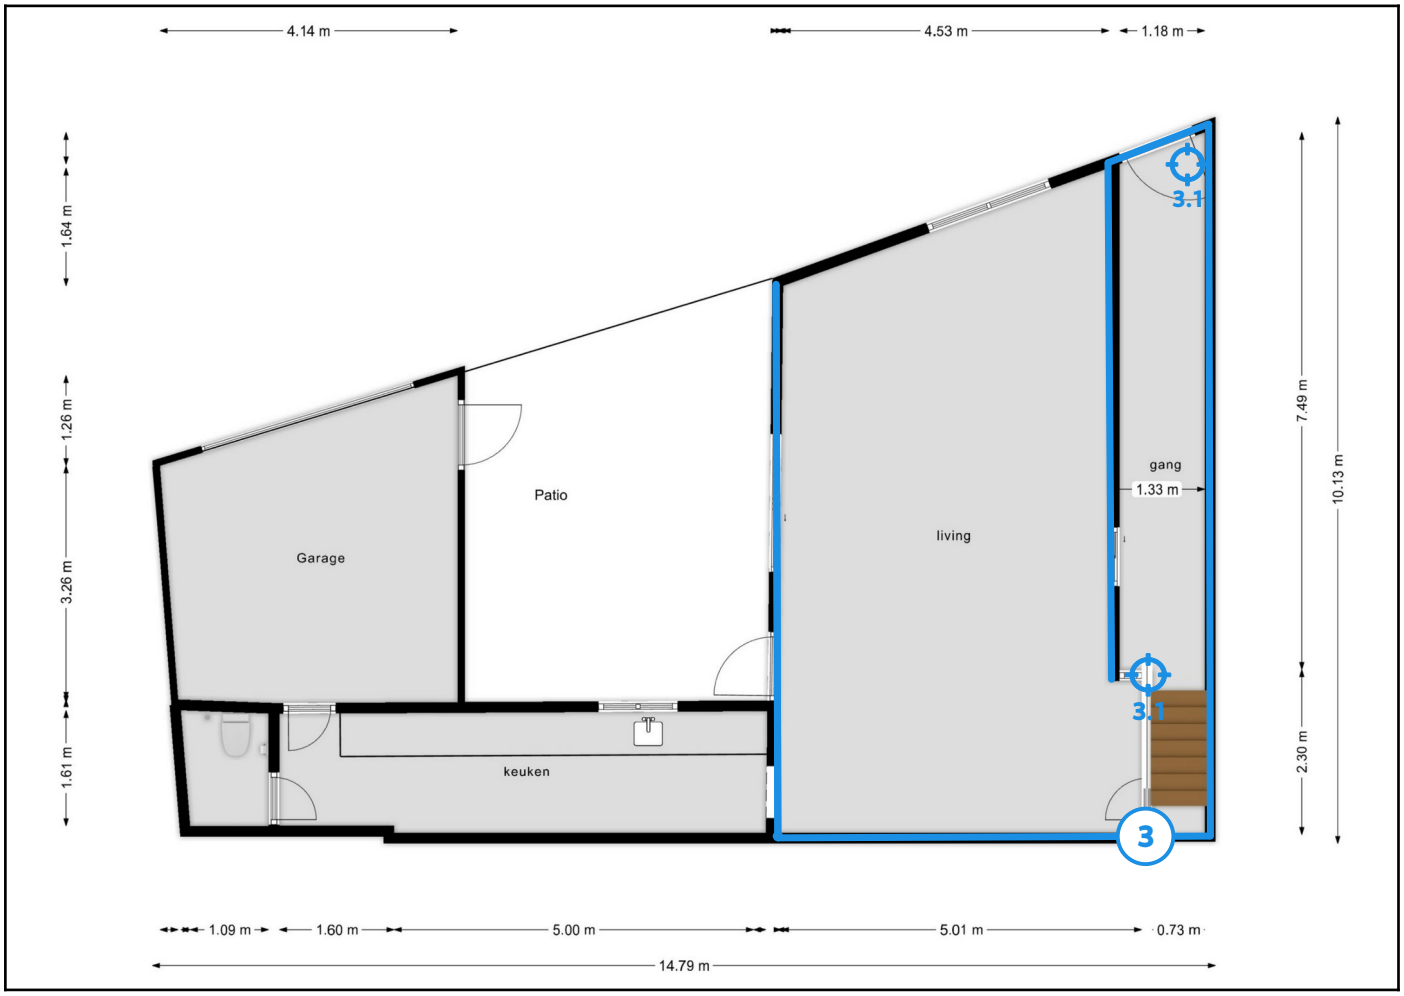
Plan 1.2: Verdieping 0

Beschrijving	Type	Actie
3. Muurpleister (hoofdgebouw)	Geen asbest	-
3.1 Code: AHST1	Mengmonster	-

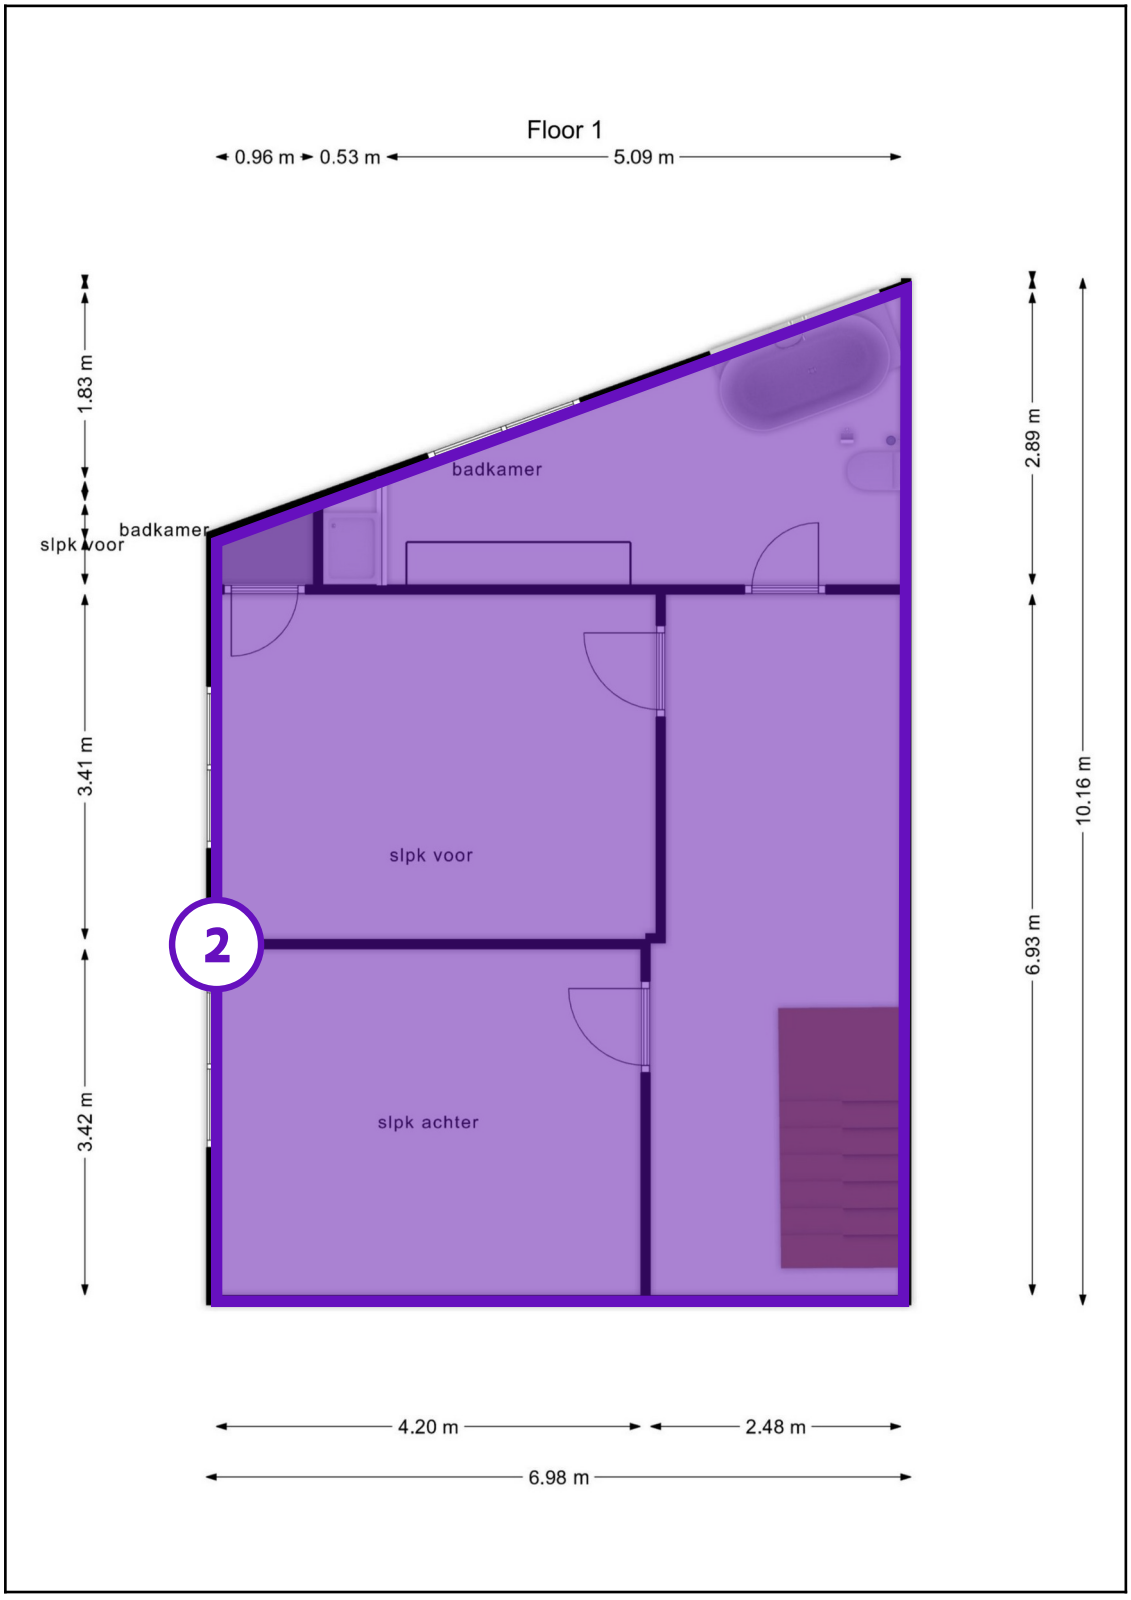
Plan 1.4: Verdieping +1

2. Afwerking plafonds (hoofdgebouw)(niet asbestverdacht)	Advies	-

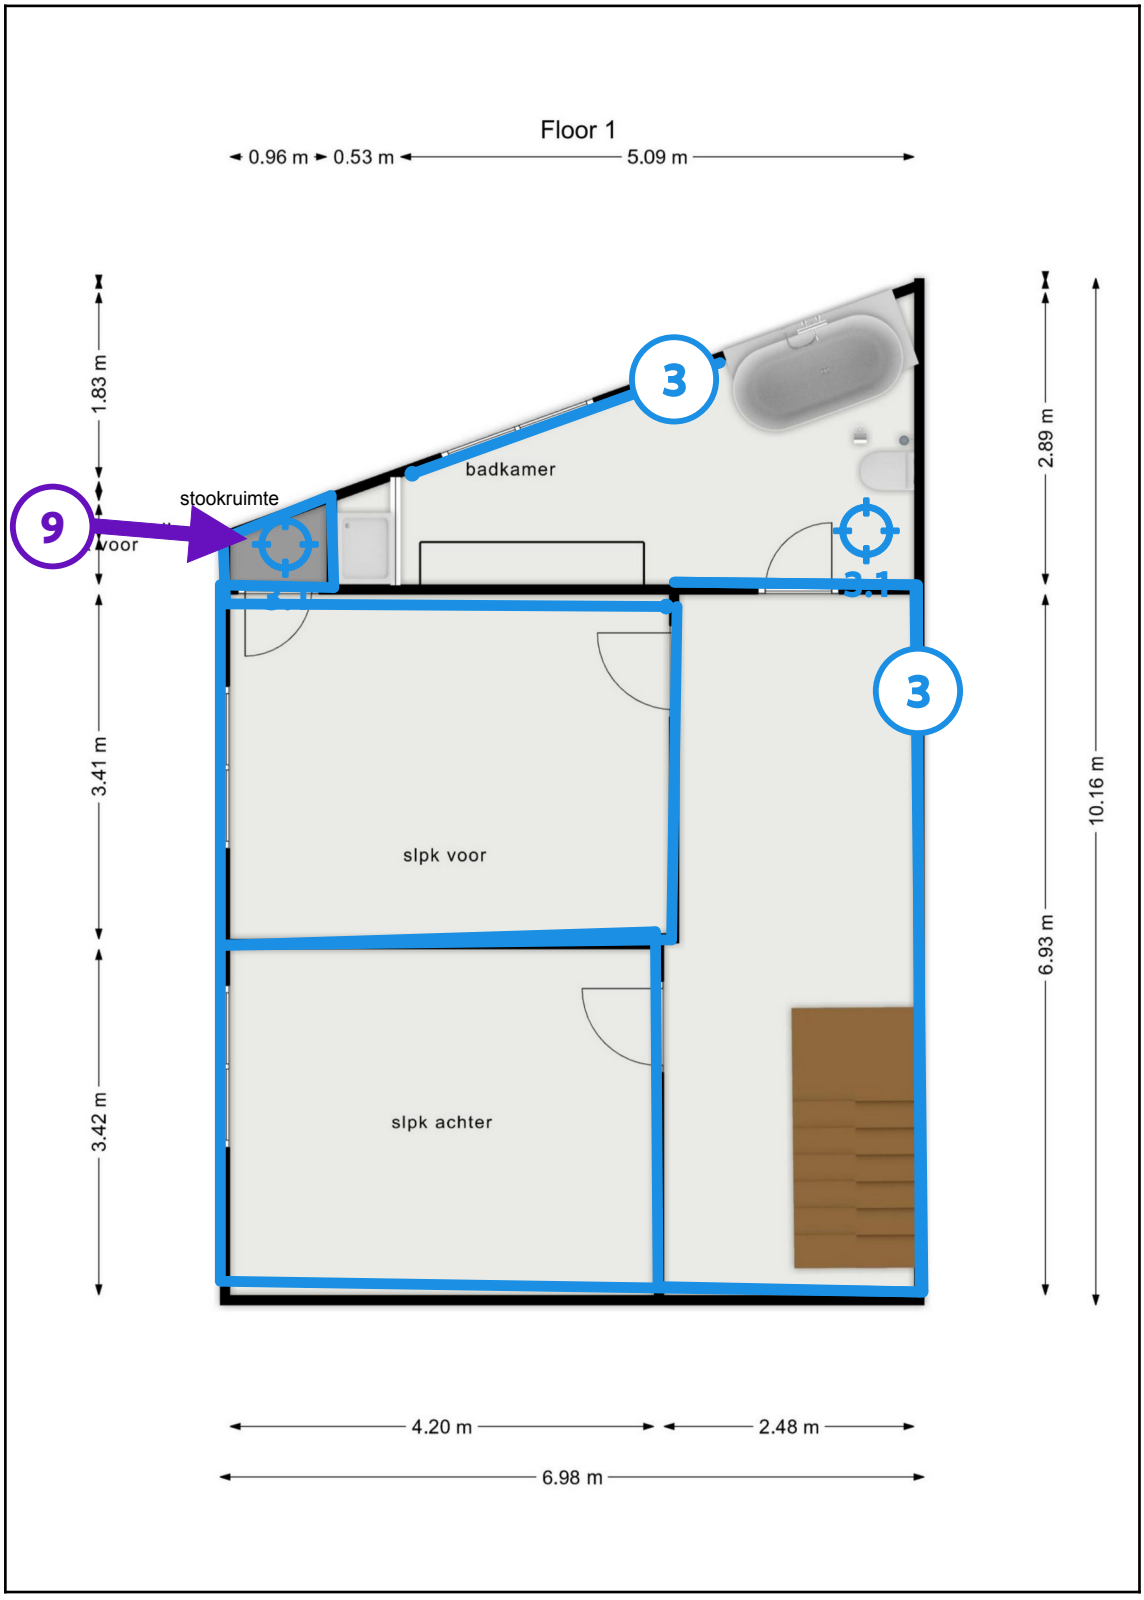
Plan 1.5: Verdieping +1

3. Muurpleister (hoofdgebouw)	Geen asbest	-
3.1 Code: AHST1	Mengmonster	-
9. Ketel Vaillant Ecotec + (hoofdgebouw / stookruimte)	Overige ruimte of materiaal	-

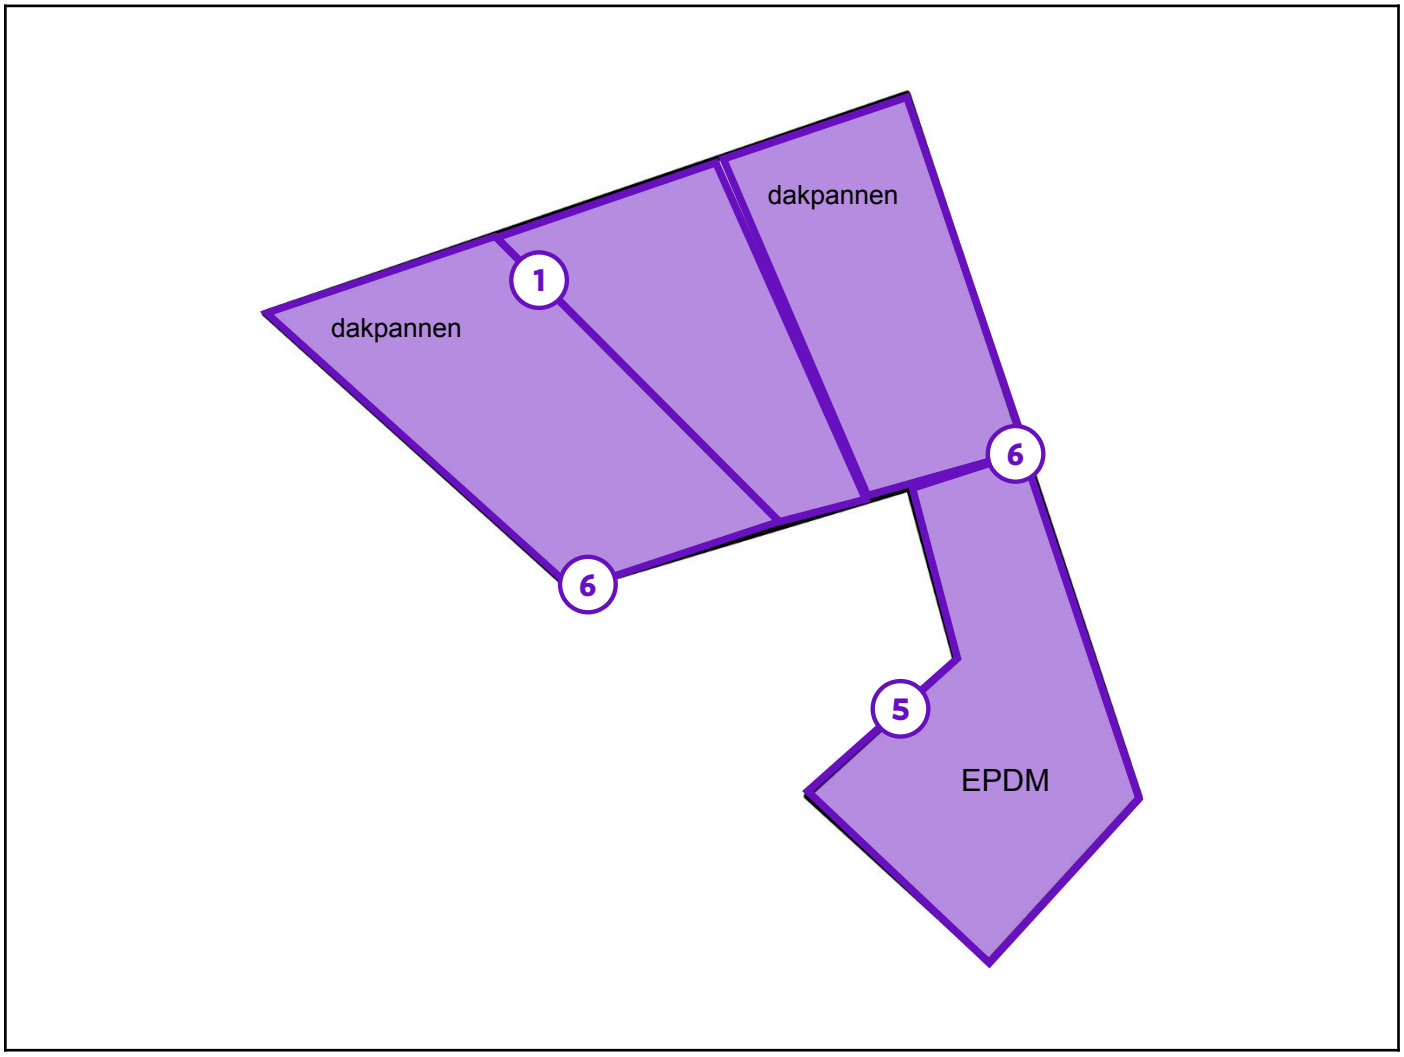
Plan 1.7: Hoofdgebouw (dakbedekking)

Beschrijving	Type	Actie
1. Dakbedekking (hoofdgebouw)	Beperking	-
5. Dakbedekking (hoofdgebouw / plat dak / EPDM)	Overige ruimte of materiaal	-
6. Dakbedekking (hoofdgebouw / hellend dak / dakpannen)	Overige ruimte of materiaal	-

Reden: Het te onderzoeken materiaal situeert zich hoger dan 3,50 m te rekenen vanaf een veilige ondergrond

Uitleg van de asbestdeskundige: Op luchtfoto's (geopunt/google earth) zien wij dat een deel van het hoofddak geen dakpannen betreft. Er is evenwel geen mogelijkheid om dit dakdeel waar te nemen (vanop een veilige ondergrond met een maximale hoogte van 3.5 meter zoals opgenomen in de wetgeving). Er is alsdusdanig geen mogelijkheid het materiaal van de dakbedekking waar te nemen en/of te identificeren.

Indien bij werkzaamheden en/of verwijdering blijkt dat er een asbestverdachte dakbedekking aanwezig is, dan is het opportuun deze als asbestverdacht te beschouwen en deze te bemonsteren.

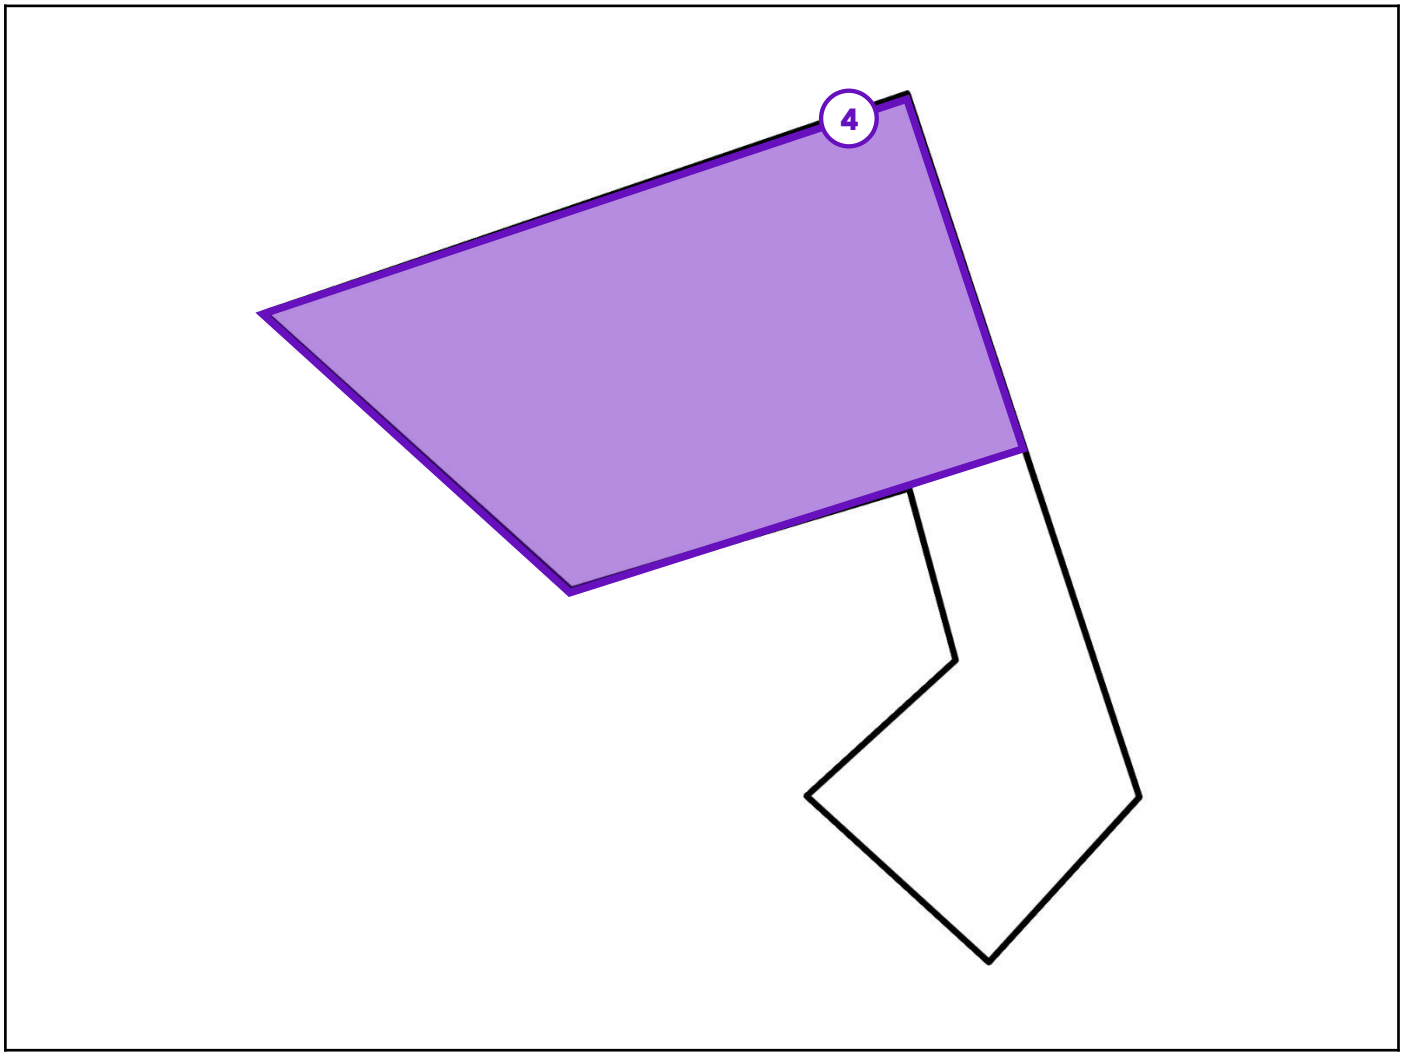
Plan 1.8: Hoofdgebouw (onderdak)

Beschrijving	Type	Actie
4. Onderdak (hoofdgebouw / hellend dak / dampscherm)	Overige ruimte of materiaal	-

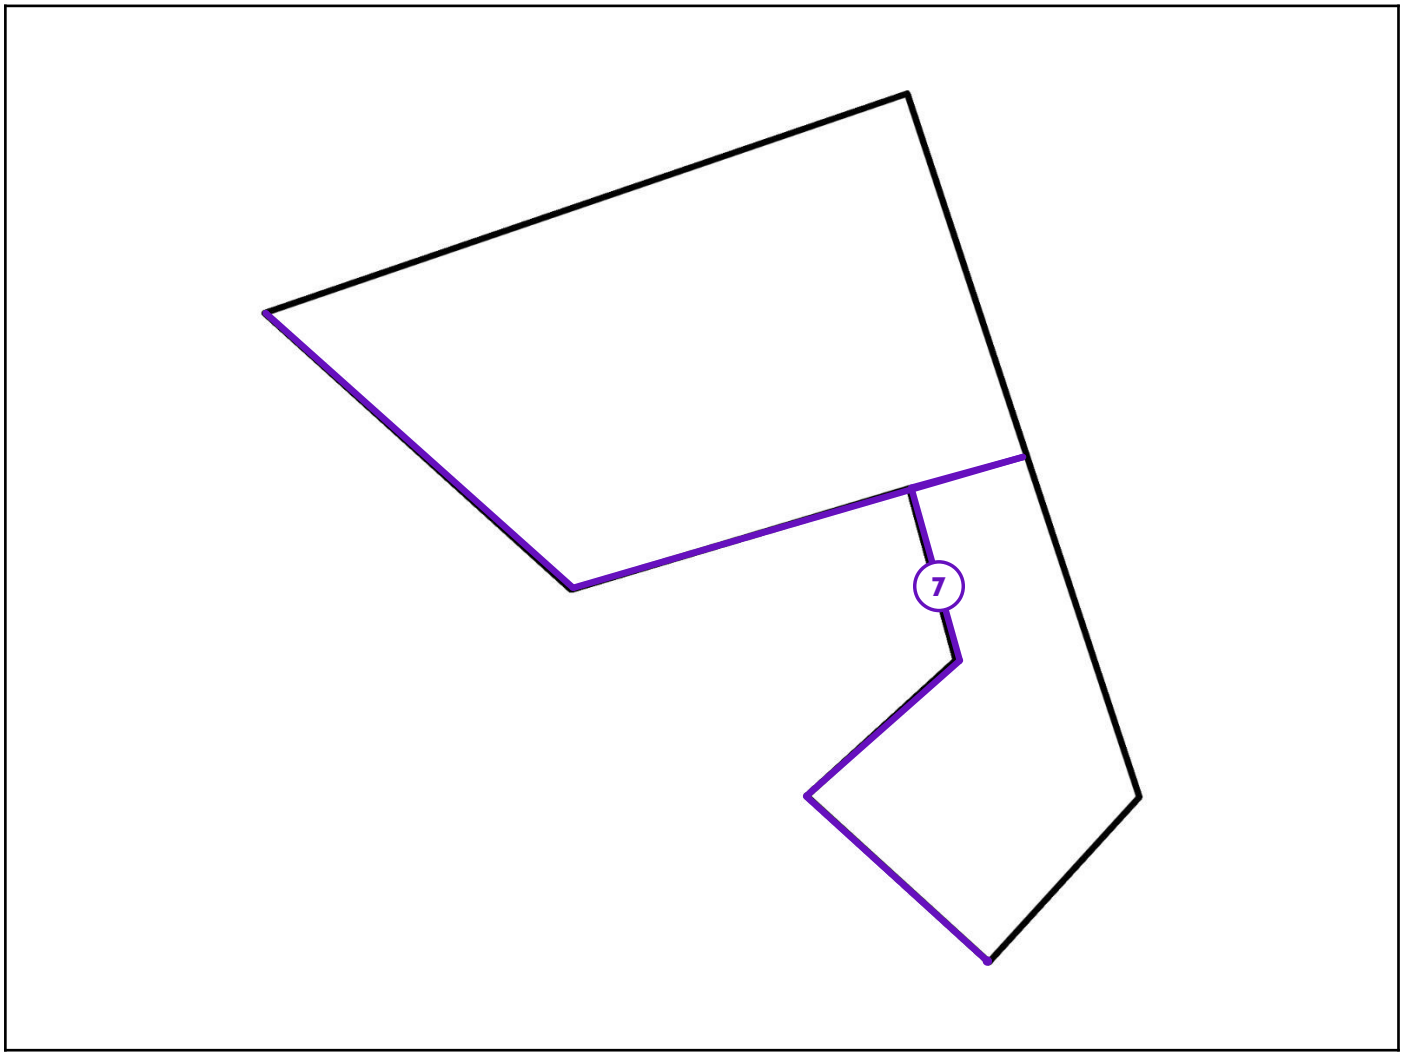
Plan 1.9: Hoofdgebouw (gevels)

Beschrijving	Type	Actie
7. Crepi (hoofdgebouw / gevels)(niet asbestverdacht)	Overige ruimte of materiaal	-
