Asbestinventarisattest

Bachtenwalle 2B/0301, 9000 Gent

Attestnummer : **20261105-000046.000**
Uitgegeven op : **05.11.2026**
Geldig tot : **Onbeperkt** (tenzij de toestand wijzigt)

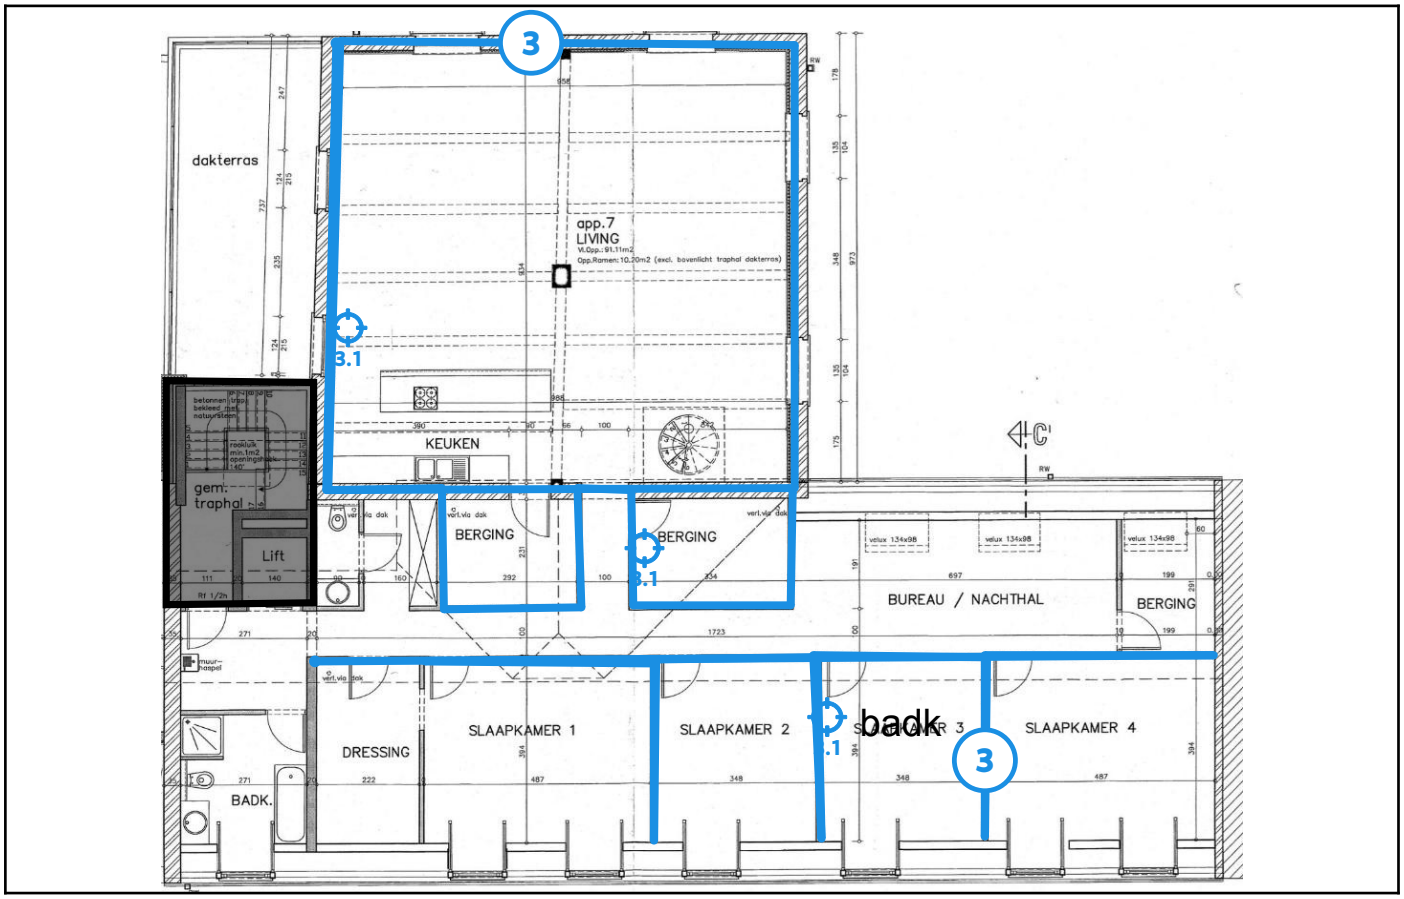
Plan 1.1: V0

Beschrijving	Type	Actie
3. Pleisterwerk wanden	Geen asbest	-
3.1 Code: MM01	Mengmonster	-

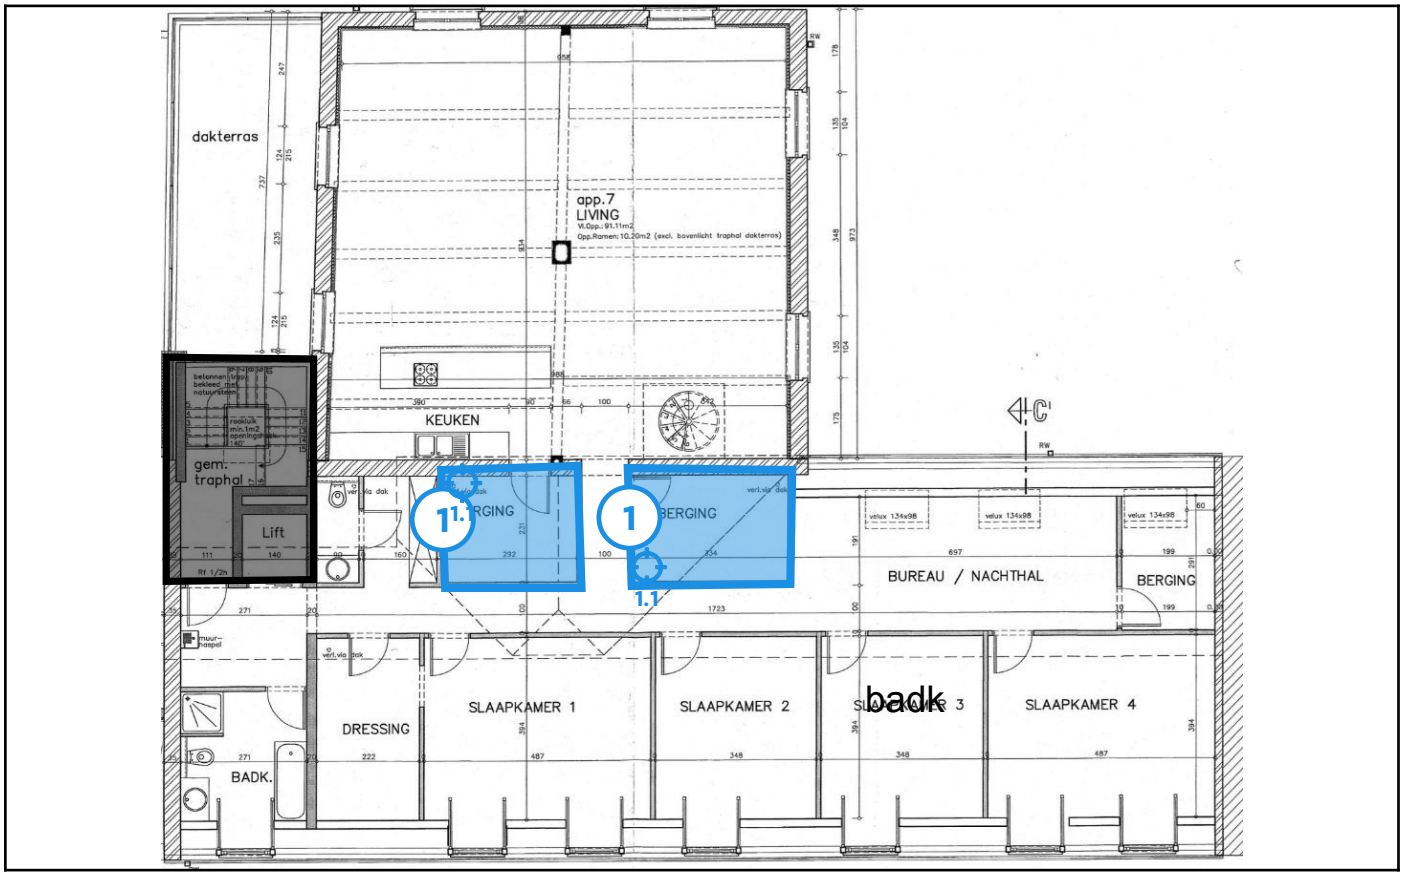
Plan 1.2: V0

Beschrijving	Type	Actie
1. Pleisterwerk plafonds	Geen asbest	-
1.1 Code: MM02	Mengmonster	-

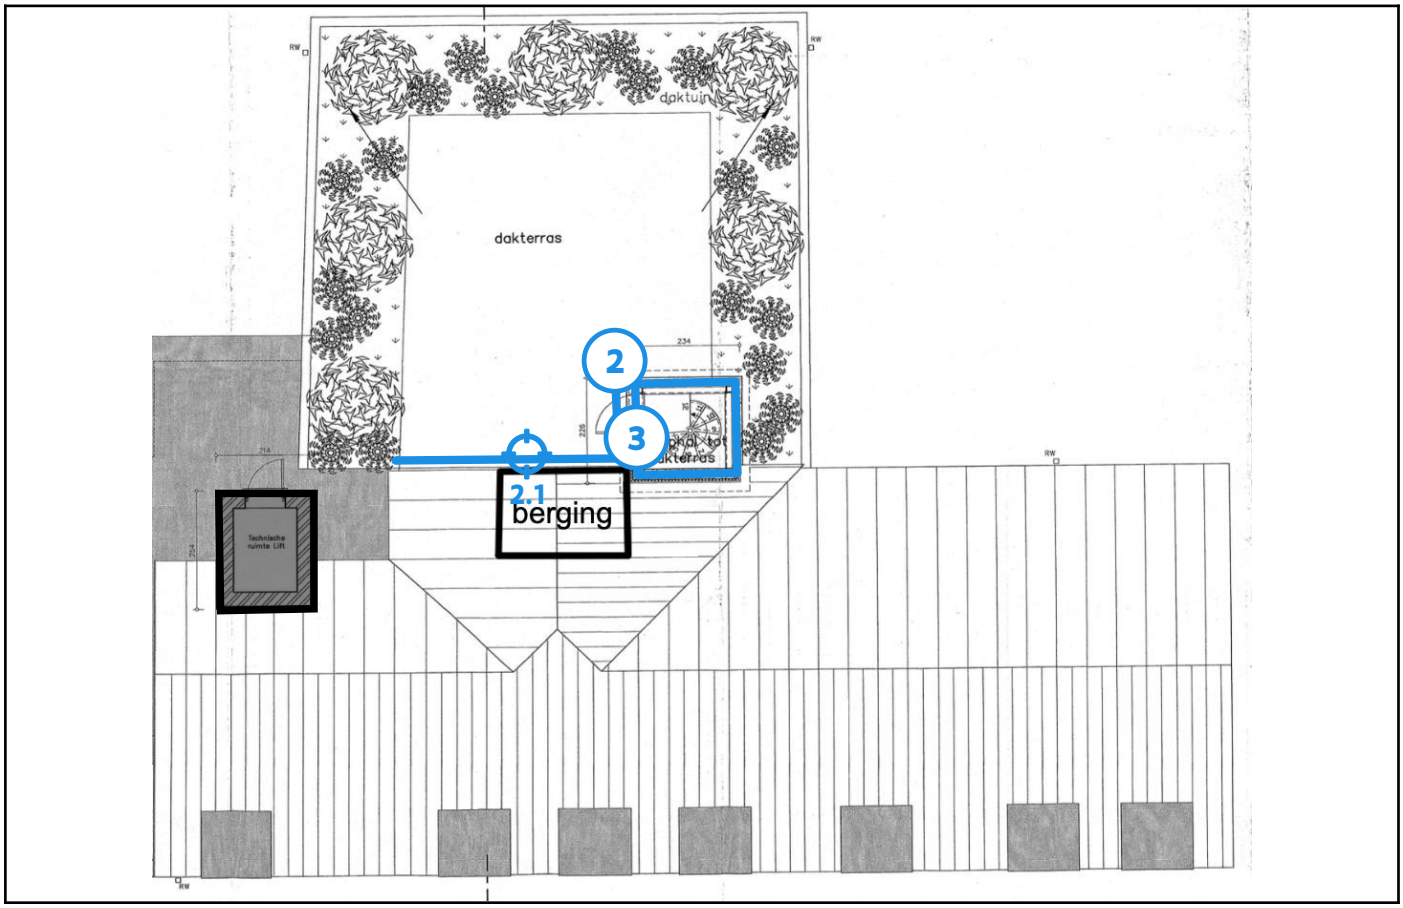
Plan 1.3: V1

Beschrijving	Type	Actie
2. Gevel met leien	Geen asbest	-
2.1 Code: PM03	Puntmonster	-
3. Pleisterwerk wanden	Geen asbest	-

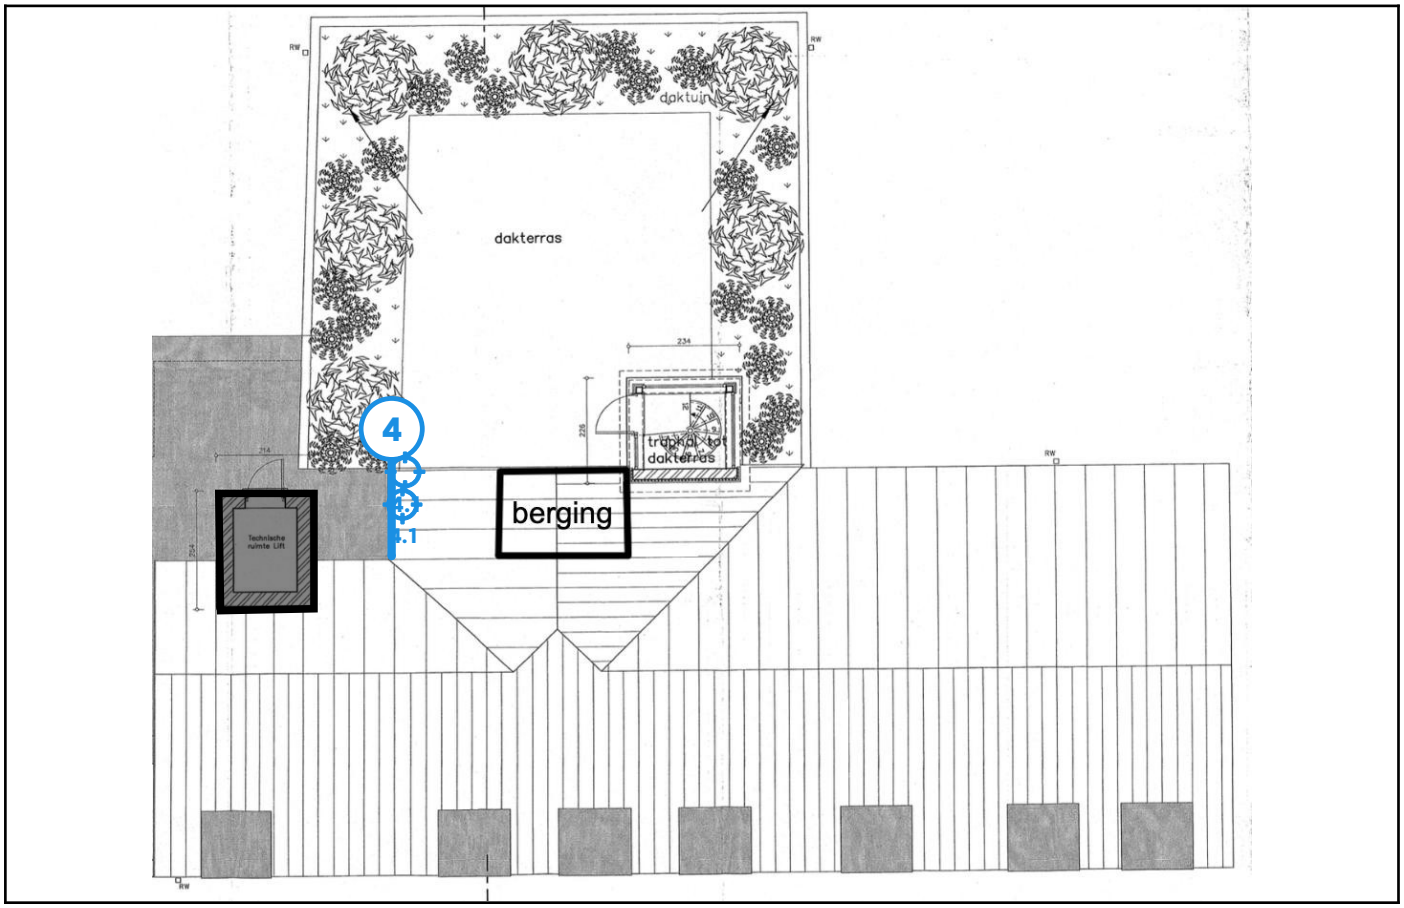
Plan 1.4: V1

Beschrijving	Type	Actie
4. Cementering	Geen asbest	-
4.1 Code: MM04	Mengmonster	-

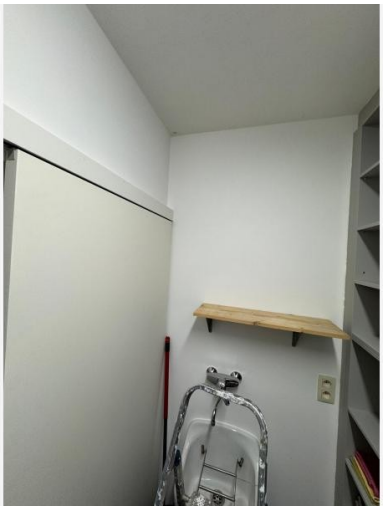
Fiche 1: Pleisterwerk plafonds

Conclusie

Geen asbest

#	Type	Referentie	Resultaat
1.1	Mengmonster	MM02	Geen asbest

Beschrijving	Pleisterwerk plafonds
Omgeving	Binnen
Primaire drager	Plafond
Bindmiddel van materiaal	Gips - kalk
Gebondenheid op basis van bindmiddel	Niet-hechtgebonden
Hoeveelheid (oppervlakte - dikte - aantal)	• 15,00 m^2 - 1,00 cm - 1 stuk
Totaal volume	0,15 m^3
Identificatiemethode	Een monstername door de asbestdeskundige met laboanalyse door een asbestlabo.
Destructieve handeling voor identificatie	Nee
Opmerking	De hoeveelheid is een zo nauwkeurig mogelijke opmeting. Hieraan kunnen evenwel geen rechten worden ontleend. Staalname uitgevoerd in droge ruimtes. Geen pleisterwerk in plafonds overige ruimtes.

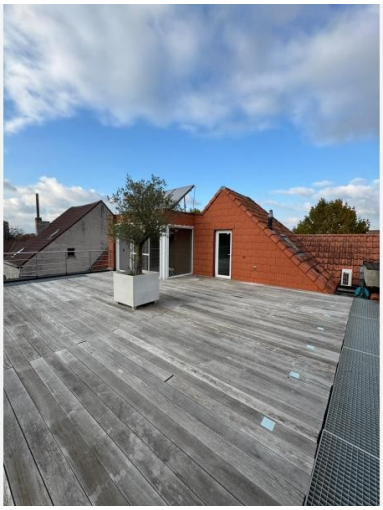
Fiche 2: Gevel met leien

Conclusie

Geen asbest

#	Type	Referentie	Resultaat
2.1	Puntmonster	PM03	Geen asbest

Beschrijving	Gevel met leien
Omgeving	Buiten
Primaire drager	Wand buitenschil
Bindmiddel van materiaal	Cement
Gebondenheid op basis van bindmiddel	Hecht
Hoeveelheid (oppervlakte - aantal)	• 8,00 m^2 - 1 stuk
Totale oppervlakte	8,00 m^2
Identificatiemethode	Een monstername door de asbestdeskundige met laboanalyse door een asbestlabo.
Destructieve handeling voor identificatie	Nee
Opmerking	De hoeveelheid is een zo nauwkeurig mogelijke opmeting. Hieraan kunnen evenwel geen rechten worden ontleend.

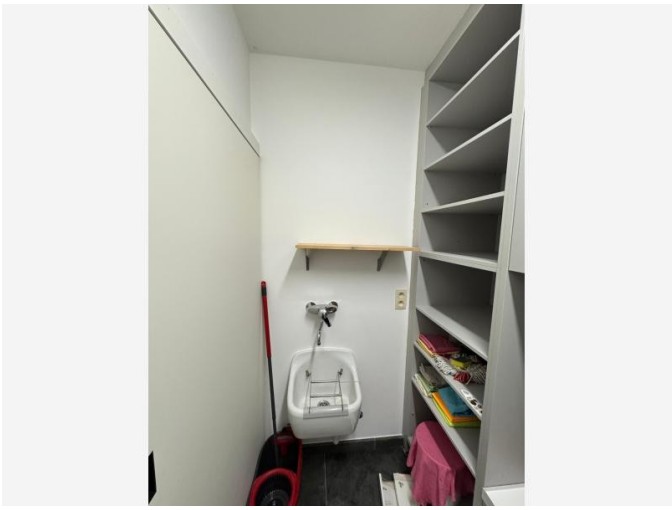
Fiche 3: Pleisterwerk wanden

Conclusie

Geen asbest

#	Type	Referentie	Resultaat
3.1	Mengmonster	MM01	Geen asbest

Beschrijving	Pleisterwerk wanden
Omgeving	Binnen
Primaire drager	Binnenwand
Bindmiddel van materiaal	Gips - kalk
Gebondenheid op basis van bindmiddel	Niet-hechtgebonden
Hoeveelheid (oppervlakte - dikte - aantal)	• 300,00 m^2 - 1,00 cm - 1 stuk
Totaal volume	3,00 m^3
Identificatiemethode	Een monstername door de asbestdeskundige met laboanalyse door een asbestlabo.
Destructieve handeling voor identificatie	Nee
Opmerking	De hoeveelheid is een zo nauwkeurig mogelijke opmeting. Hieraan kunnen evenwel geen rechten worden ontleend. Staalname uitgevoerd in droge en natte ruimtes en traphal. Wanden stooklokaal afgewerkt met gyproc.

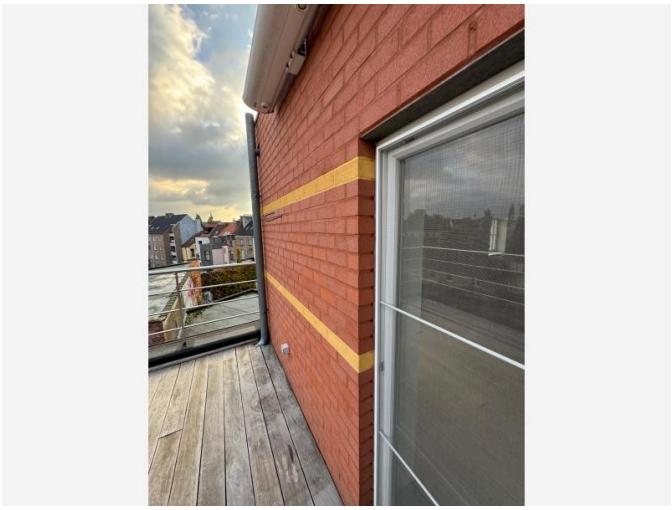
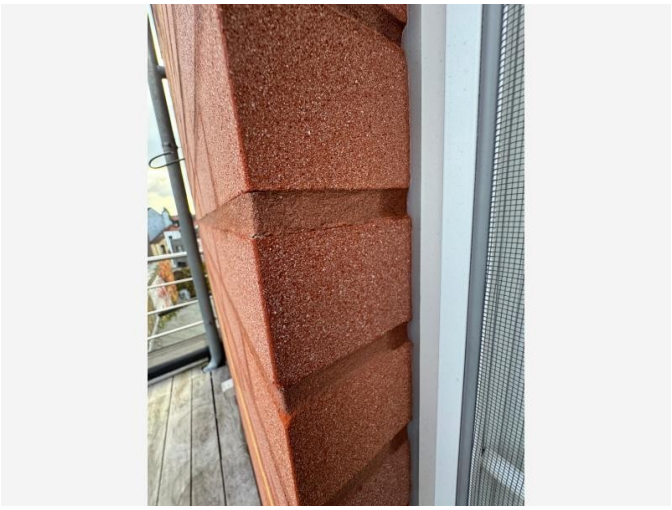
Beschrijving	Notitie	Terug te vinden op plannen
Fiche 5: Afdichtingsmateriaal niet verdacht - alle wandopeningen	De mastiek is zacht en verend.	-
Fiche 6: Rookgaskanaal niet verdacht	Het rookgaskanaal bestaat uit pvc.	-
Fiche 7: Dakbedekking bestaande uit dakpannen (niet verdacht)	De dakbedekking op het hellend dak van de woning is niet-asbestverdacht.	-
Fiche 8: CV-ketel niet verdacht	De CV-ketel dateert van na 2001 en is niet verdacht.	-
