Asbestinventarisattest

Groene Dreef 1, 9830 Sint-Martens-Latem

Attestnummer : **20230830-000480.000**
Uitgegeven op : **30.08.2023**
Geldig tot : **30.08.2028**

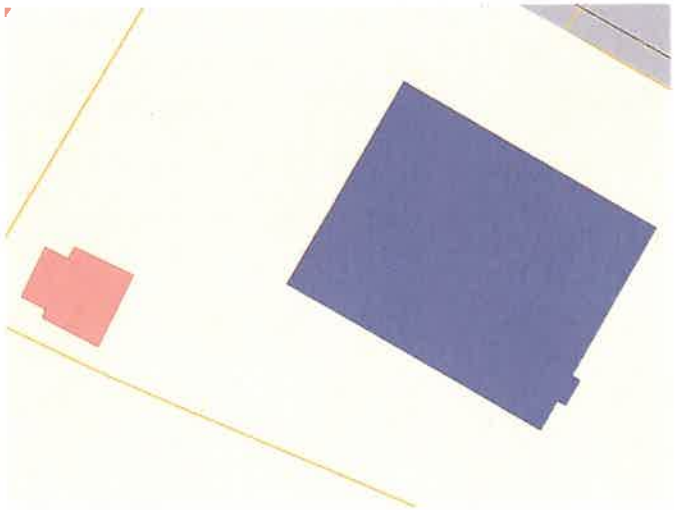
Zone 1: woning + overdekt terras

Tijdens de inspectie vastgesteld:

4 **Asbestmaterialen**

4. shingles dak	Asbestmateriaal	Zorgvuldig beheren

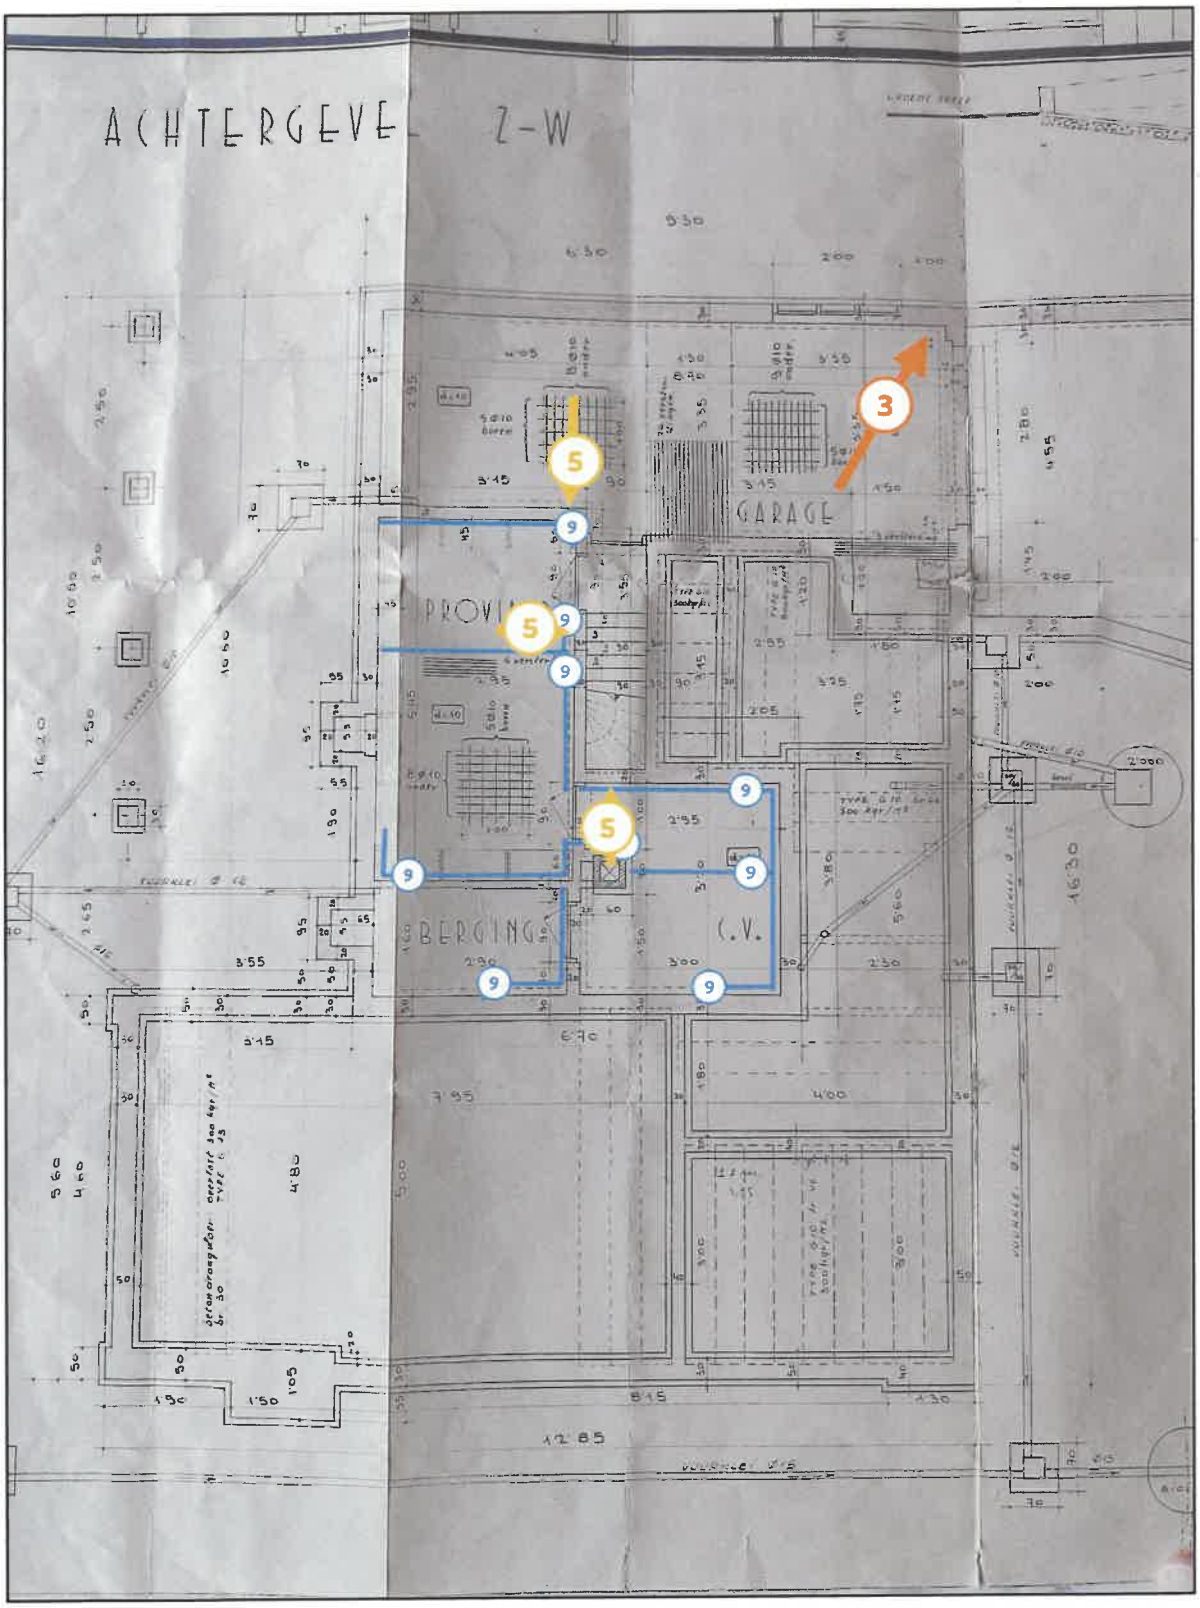
Plan 1.1: wonig verdieping -1

3. zekeringskast in bakeliet garage	Asbestmateriaal	Verwijderen
5. bakeliet schakelaars kelder	Asbestmateriaal	Zorgvuldig beheren
9. buisisolatie kelder	Geen asbest	-

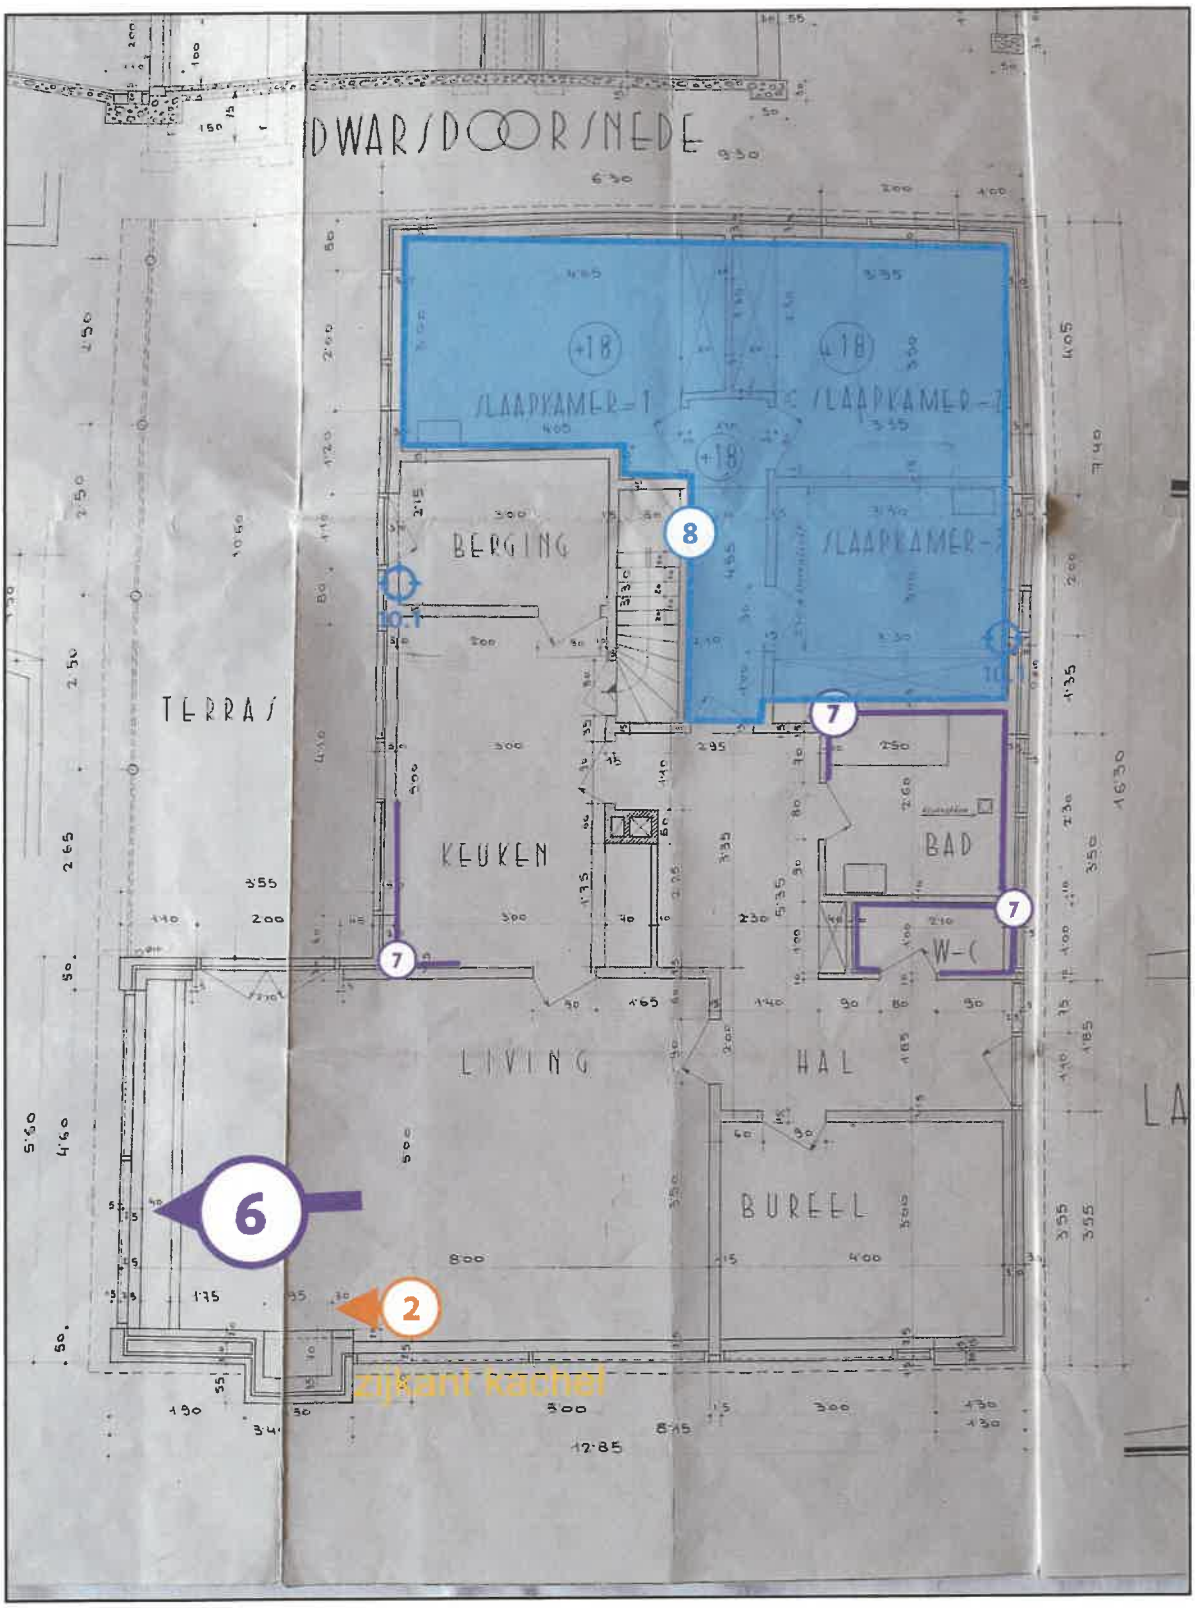
Plan 1.2: woning verdieping 0

2. verdachte koord kachel	Asbestmateriaal	Verwijderen
6. telefoon leefruimte hoorn verdacht	Roerend goed	-
7. tegellijm badkamer + keuken + toilet	Advies	-
8. linoleum slaapkamers	Geen asbest	-
10. pleister	Geen asbest	-
10.1 Code: ST01	Mengmonster	-

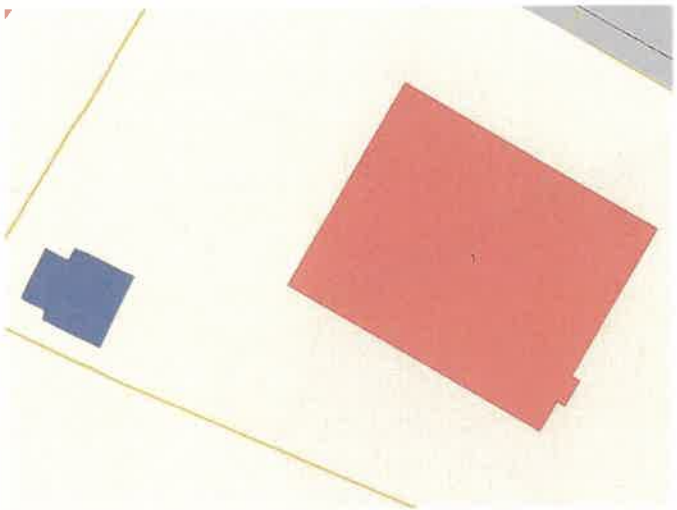
Zone 2: tuinhuis + afdak

Tijdens de inspectie vastgesteld:

1 Asbestmateriaal

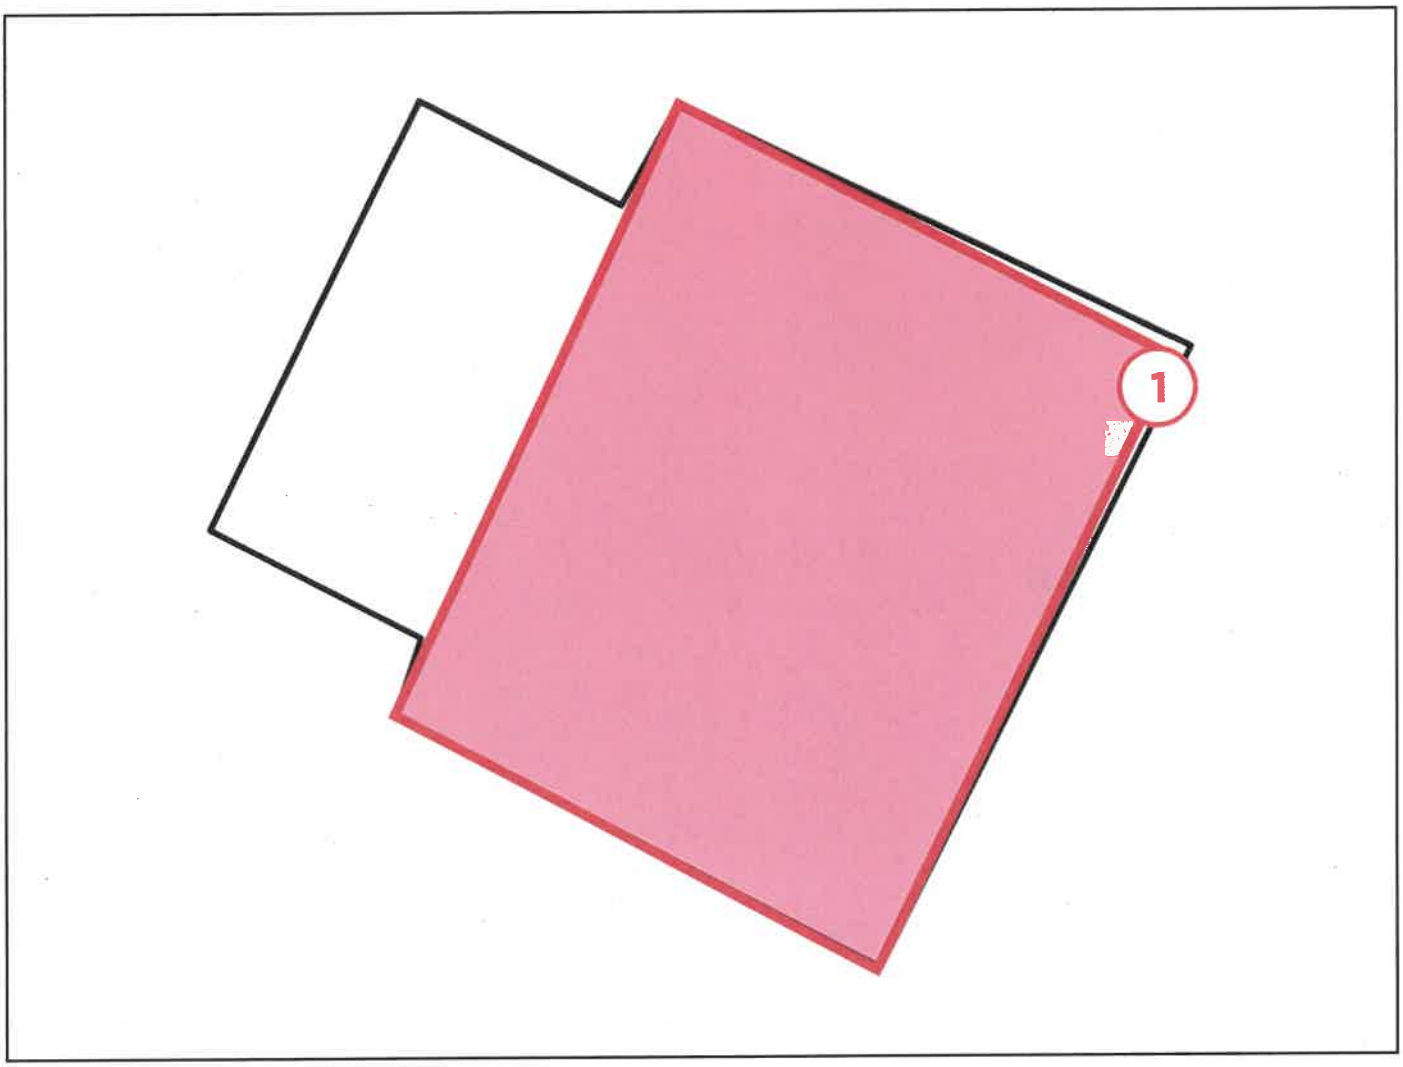
Plan 2.1: tuinhuis + afdak plan

Beschrijving	Type	Actie
1. golfplaten tuinhuis	Asbestmateriaal	Dringend verwijderen

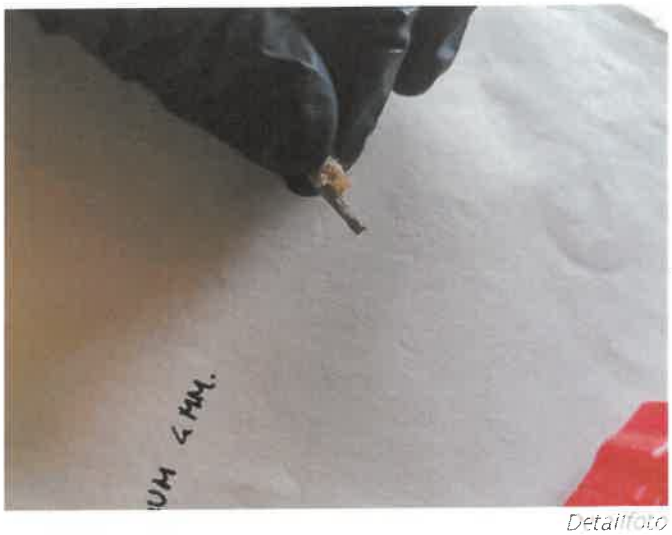
Fiche 8: linoleum slaapkamers

Geen asbest

Beschrijving	linoleum slaapkamers
Omgeving	Binnen
Primaire drager	Vloer
Identificatiemethode	Vaststelling zonder monstername
Destructieve handeling voor identificatie	Nee
Opmerking	onderlaag in jutte vastgesteld
