Asbestinventarisatetest

Emile Clauslaan 7, 9000 Gent

Attestnummer : 20230129-000249.000

Uitgegeven op : 29.01.2023

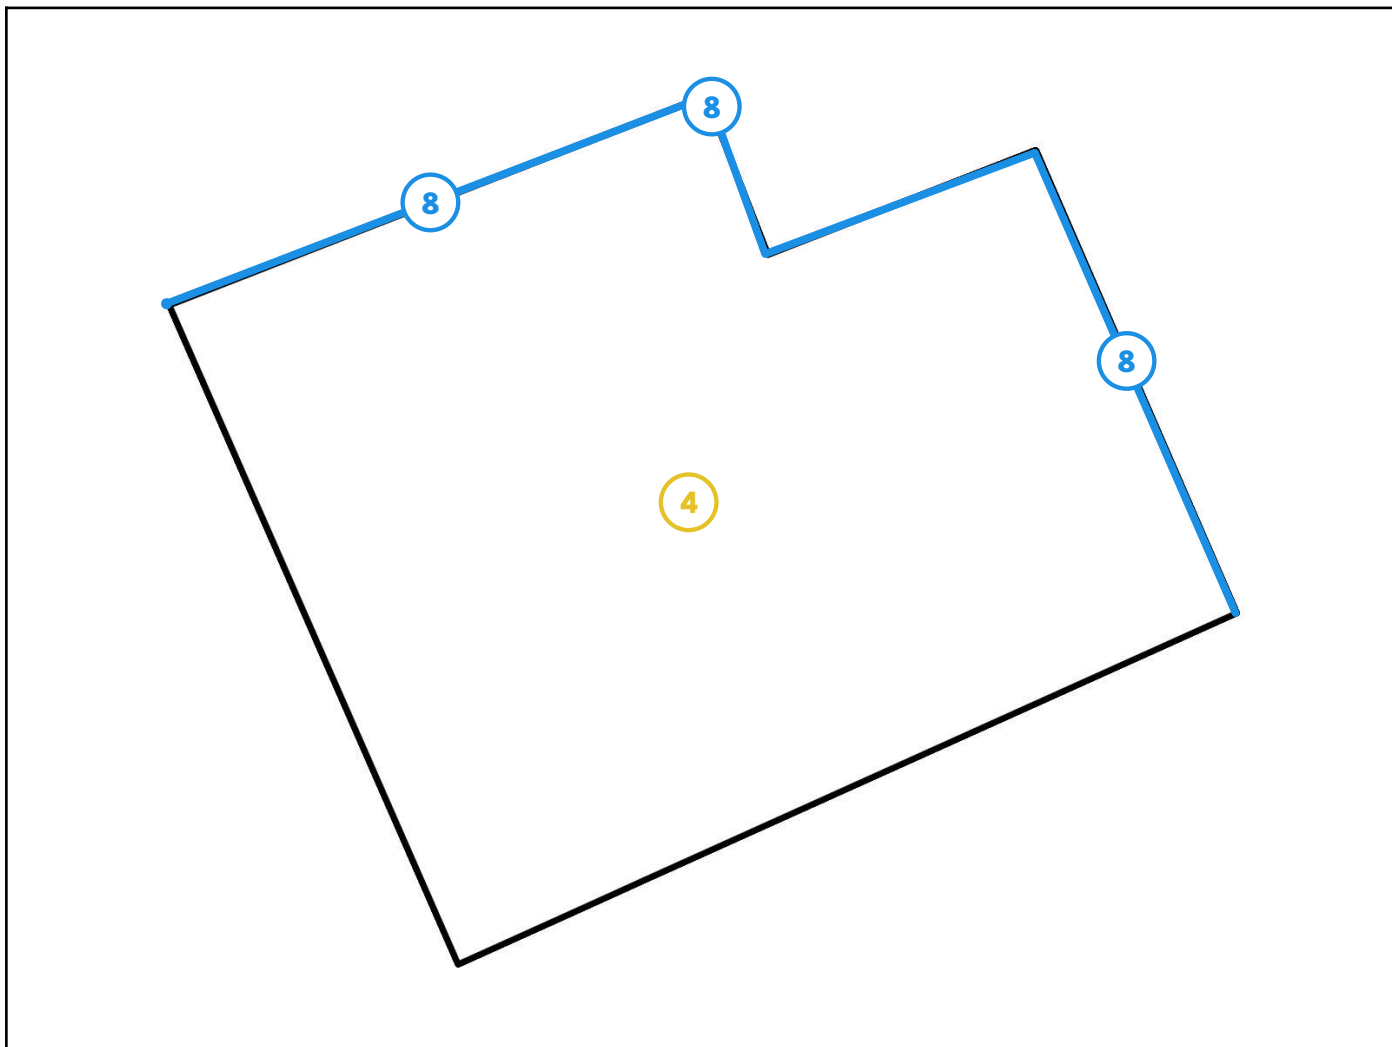
Plan 1.1: Hoofdgebouw

Beschrijving	Type	Actie
4. Mastiek (initiële) buitenschrijnwerk (enkel glas)	Asbestmateriaal	Zorgvuldig beheren
8. Crepi	Geen asbest	-

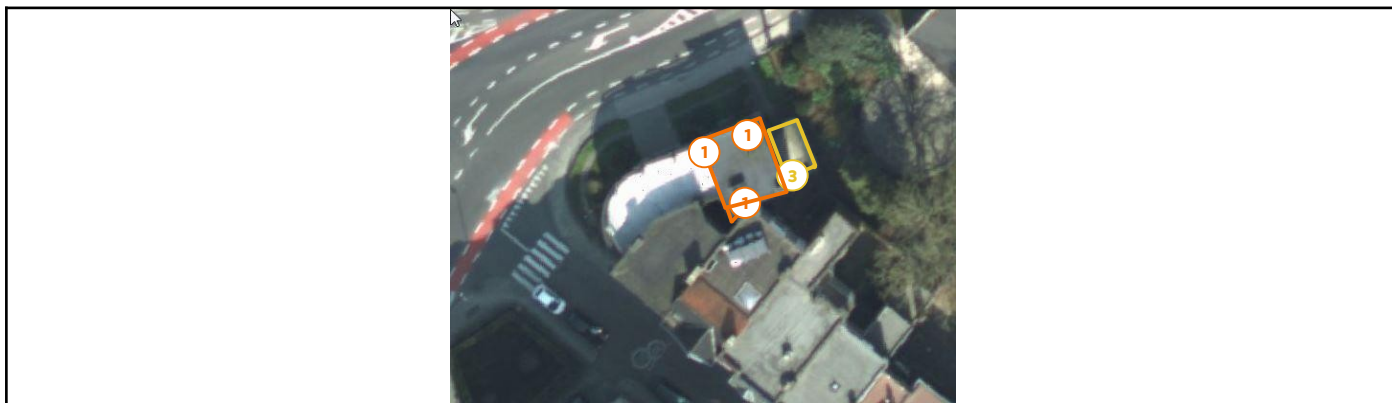
Plan 1.2: Bovernaanzicht (luchtfoto)

Beschrijving	Type	Actie
1. Roofing - plat dak	Asbestmateriaal	Verwijderen
3. Roofing - terras met tegelvloer	Asbestmateriaal	Zorgvuldig beheren

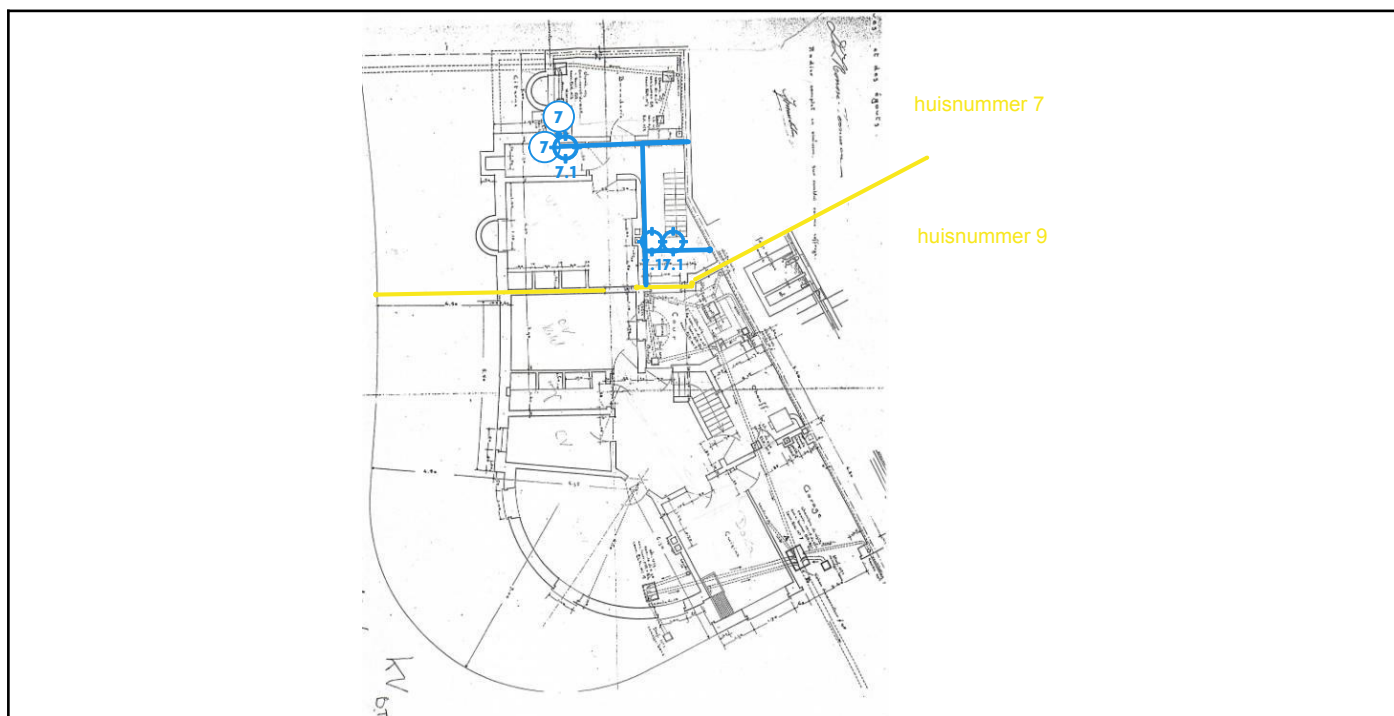
Plan 1.3: Verdieping -1

Beschrijving	Type	Actie
7. Thermische leidingisolatie	Geen asbest	-
7.1 Code: AHST6	Mengmonster	-

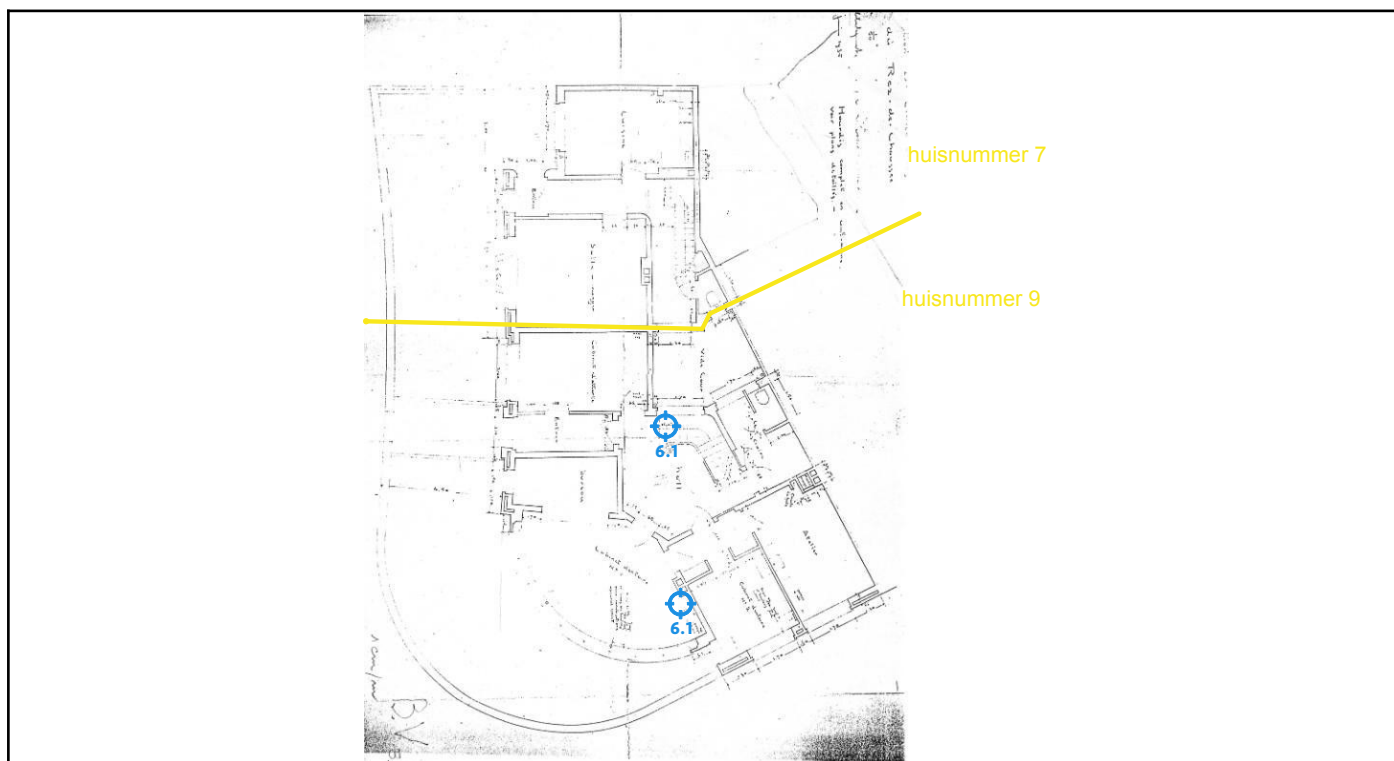
Plan 1.4: Verdieping 0

Beschrijving	Type	Actie
6. Pleister wand	Geen asbest	-
6.1 Code: AHST1	Mengmonster	-

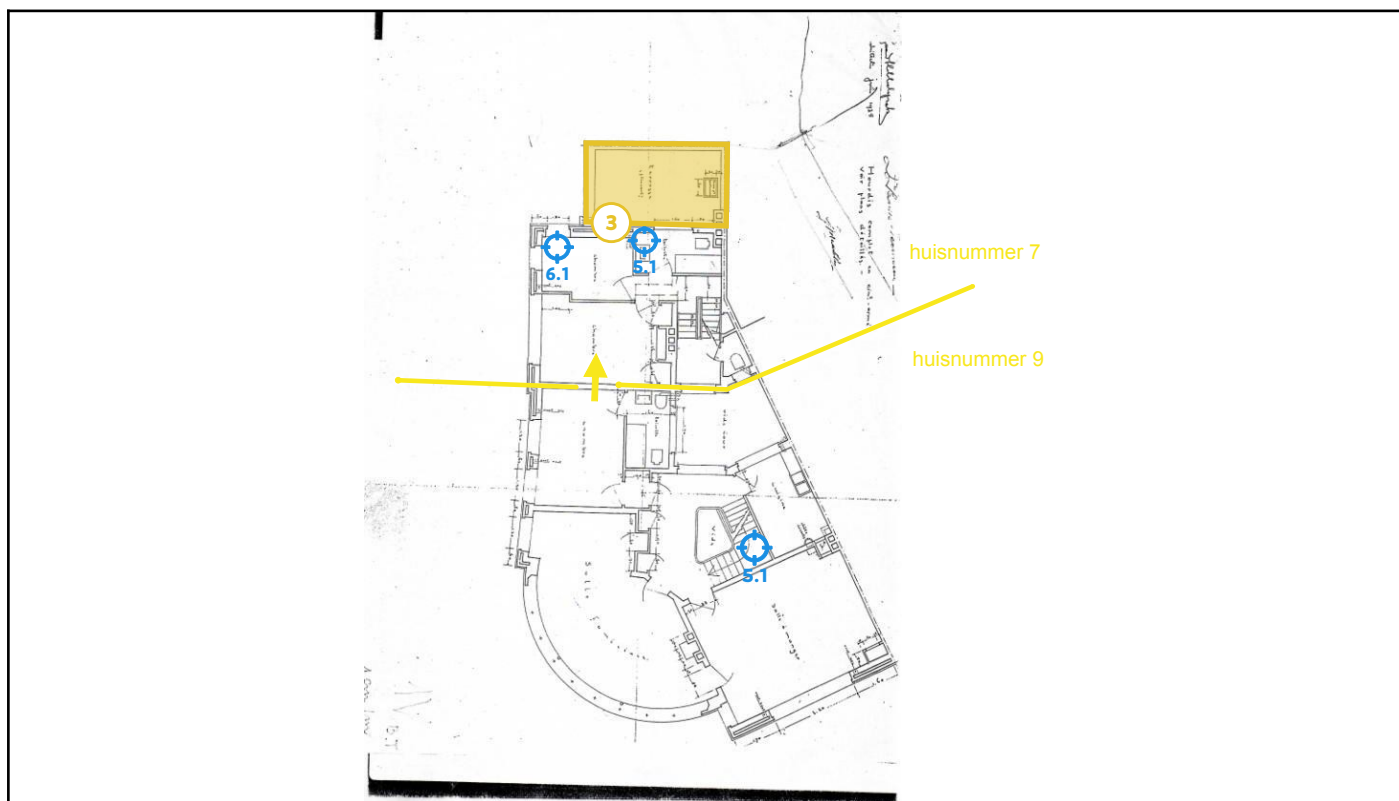
Plan 1.5: Verdieping +1

Beschrijving	Type	Actie
3. Roofing - terras met tegelvloer	Asbestmateriaal	Zorgvuldig beheren
5. Pleister - plafond	Geen asbest	-
5.1 Code: AHST2	Mengmonster	-
6. Pleister wand	Geen asbest	-
6.1 Code: AHST1	Mengmonster	-

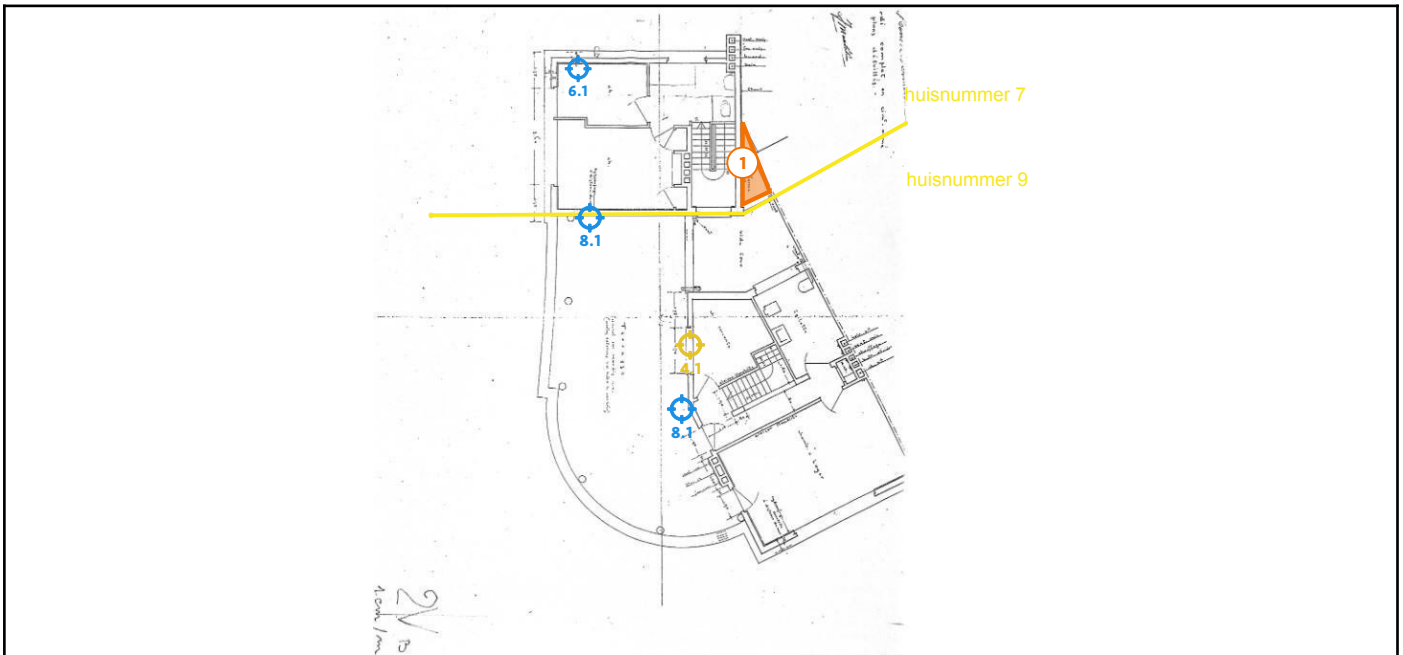
Plan 1.6: Verdieping +2

Beschrijving	Type	Actie
1. Roofing - plat dak	Asbestmateriaal	Verwijderen
4. Mastiek (initiële) buitenschrijnwerk (enkel glas)	Asbestmateriaal	Zorgvuldig beheren
4.1 Code: AHST3	Puntmonster	-
6. Pleister wand	Geen asbest	-
6.1 Code: AHST1	Mengmonster	-
8. Crepi	Geen asbest	-
8.1 Code: AHST7	Mengmonster	-

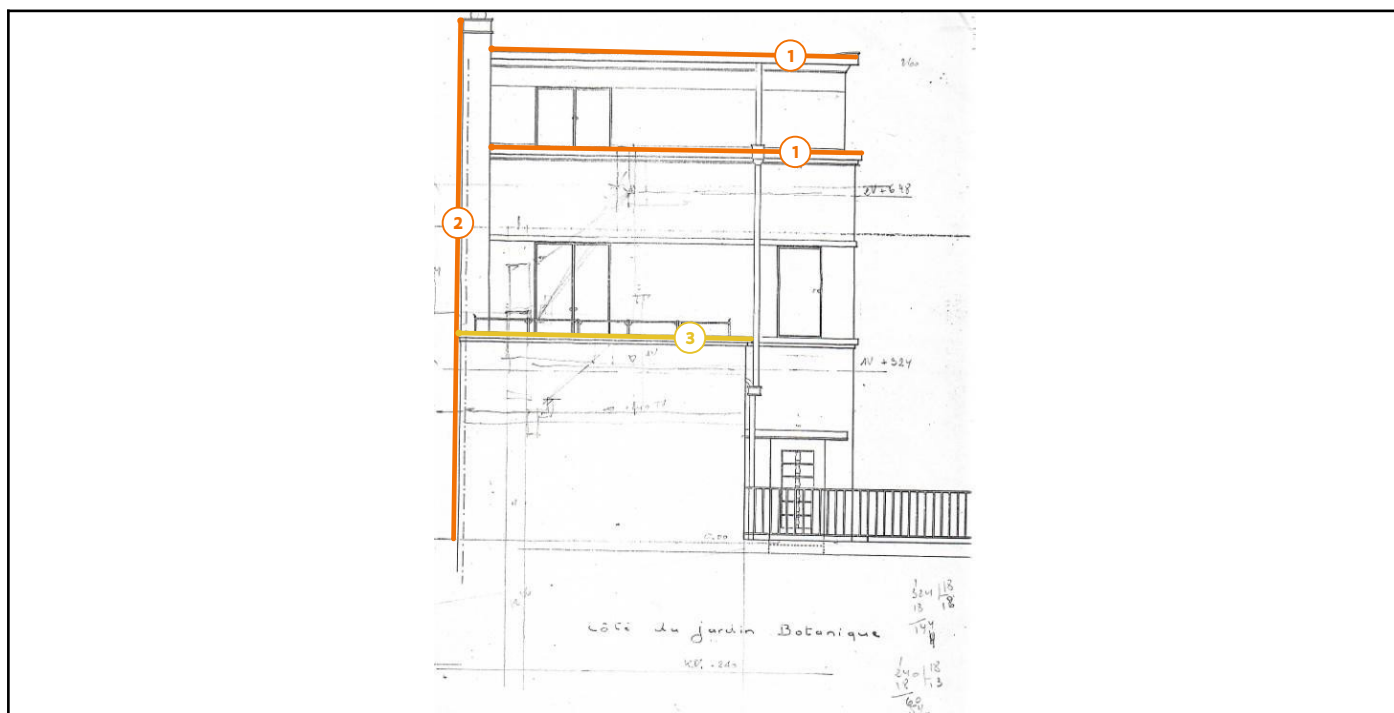
Plan 1.7: Zijgevel

Beschrijving	Type	Actie
1. Roofing - plat dak	Asbestmateriaal	Verwijderen
2. Leien gevelbekleding	Asbestmateriaal	Verwijderen
3. Roofing - terras met tegelvloer	Asbestmateriaal	Zorgvuldig beheren
