Asbestinventarisatetest

Schoolstraat 53, 9860 Oosterzele

Attestnummer : 20230226-000047.001

Uitgegeven op : 26.02.2023

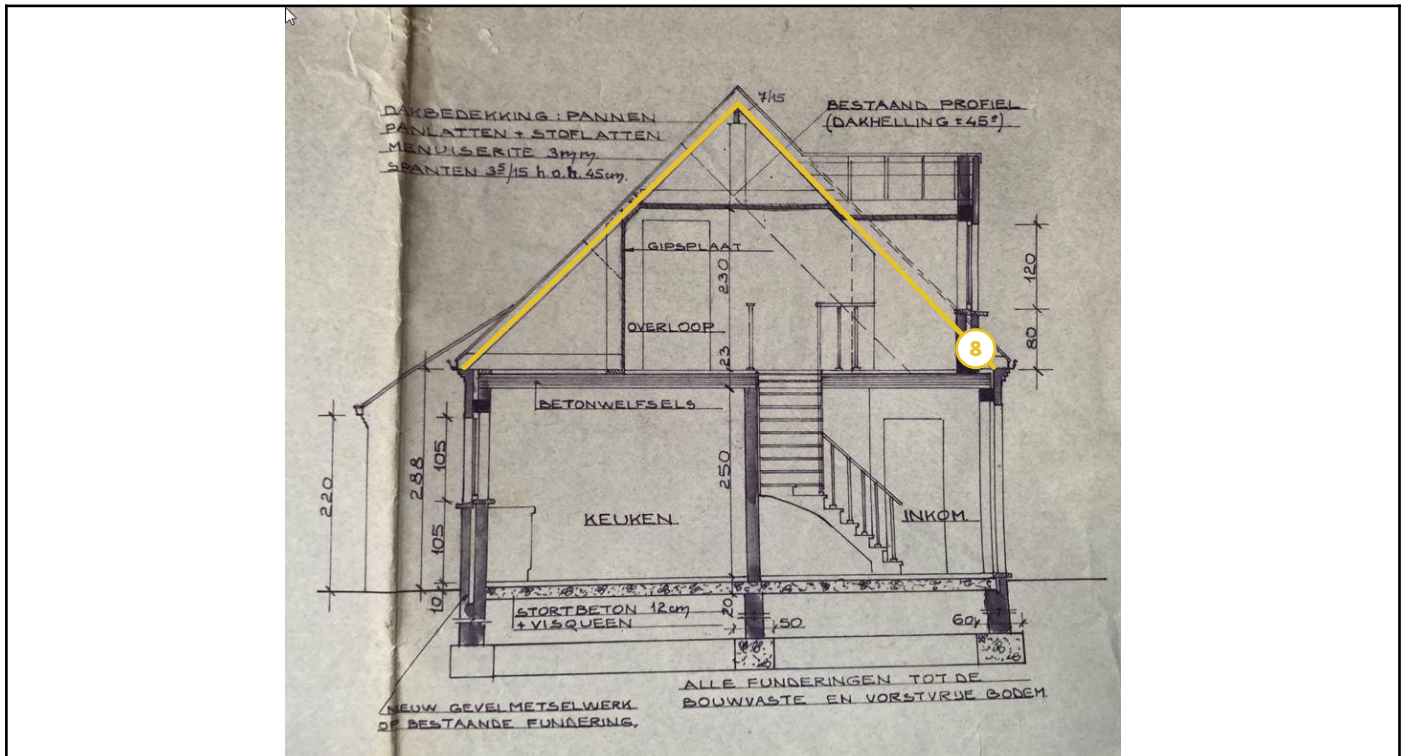
Plan 1.1: Doorsnede

Beschrijving	Type	Actie
8. Menuiserie onderdak	Asbestmateriaal	Zorgvuldig beheren

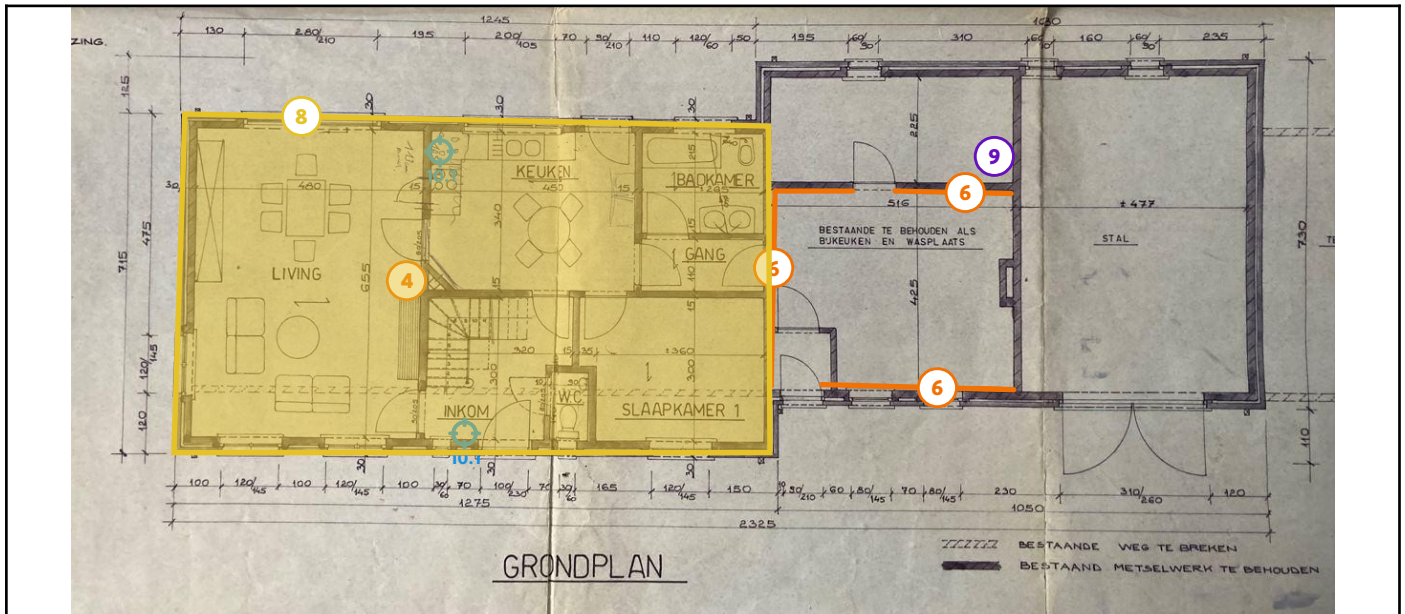
Plan 1.2: Verdieping 0

Beschrijving	Type	Actie
4. Asbestkoord kachel	Asbestmateriaal	Verwijderen
6. Menuiserie plaat	Asbestmateriaal	Verwijderen
8. Menuiserie onderdak	Asbestmateriaal	Zorgvuldig beheren
9. Kelder	Beperking	-
10. Pleister - wand	Geen asbest	-
10.1 Code: AHST1	Mengmonster	-

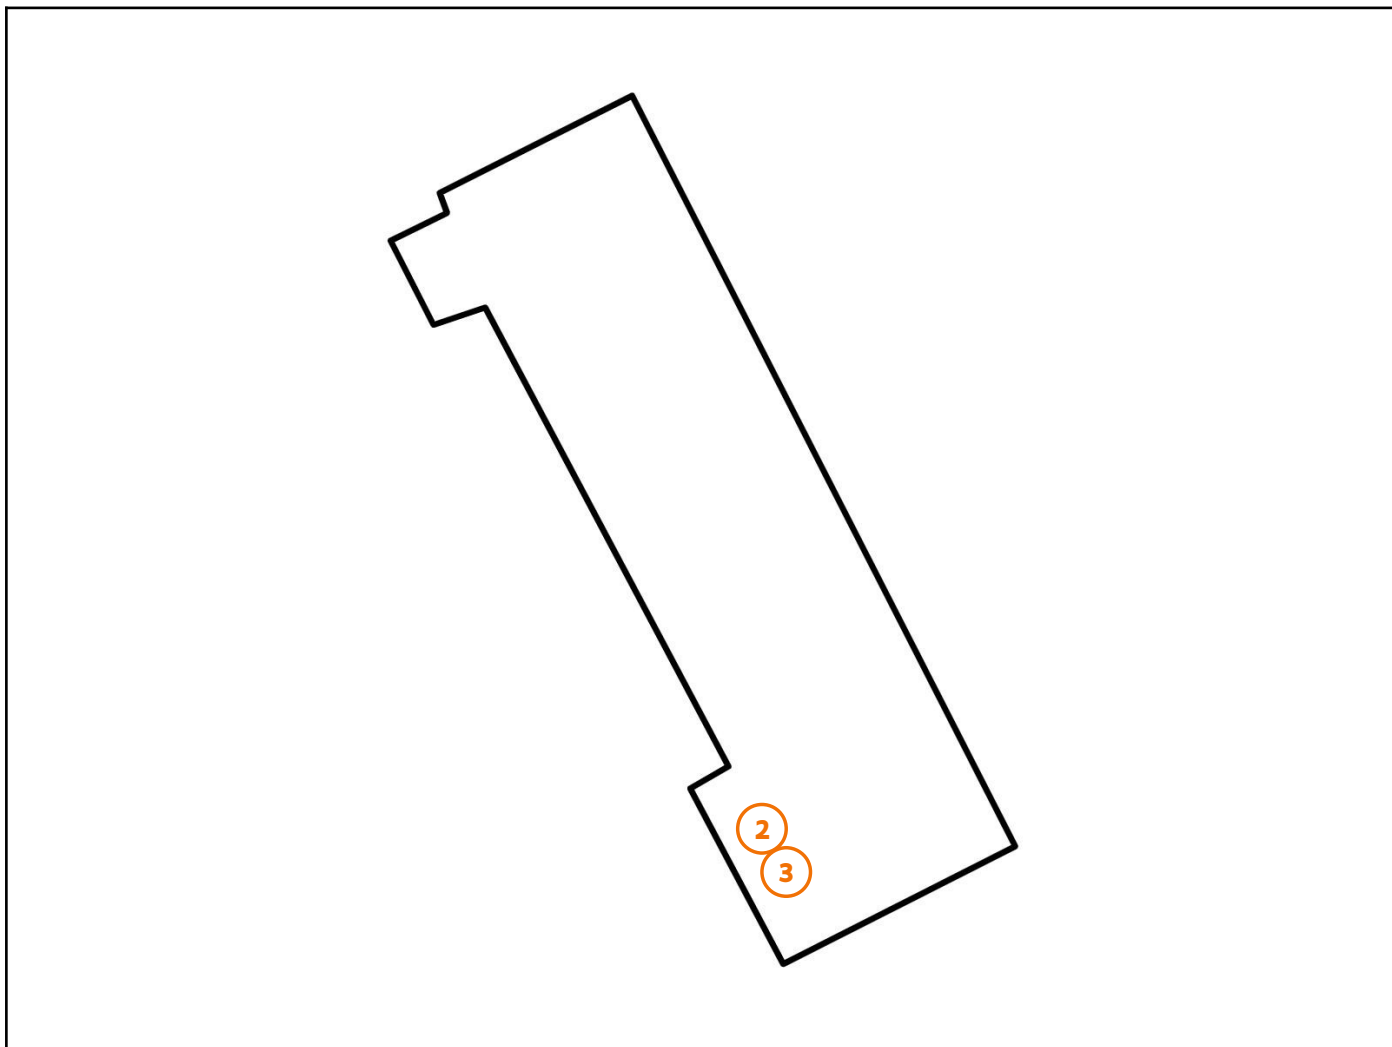
Plan 2.1: Bijgebouw 1

Beschrijving	Type	Actie
2. Bijgebouw 1 - menuiserie plaat dakbedekking	Asbestmateriaal	Verwijderen
3. Bijgebouw 1 - golfplaten dakbedekking	Asbestmateriaal	Verwijderen

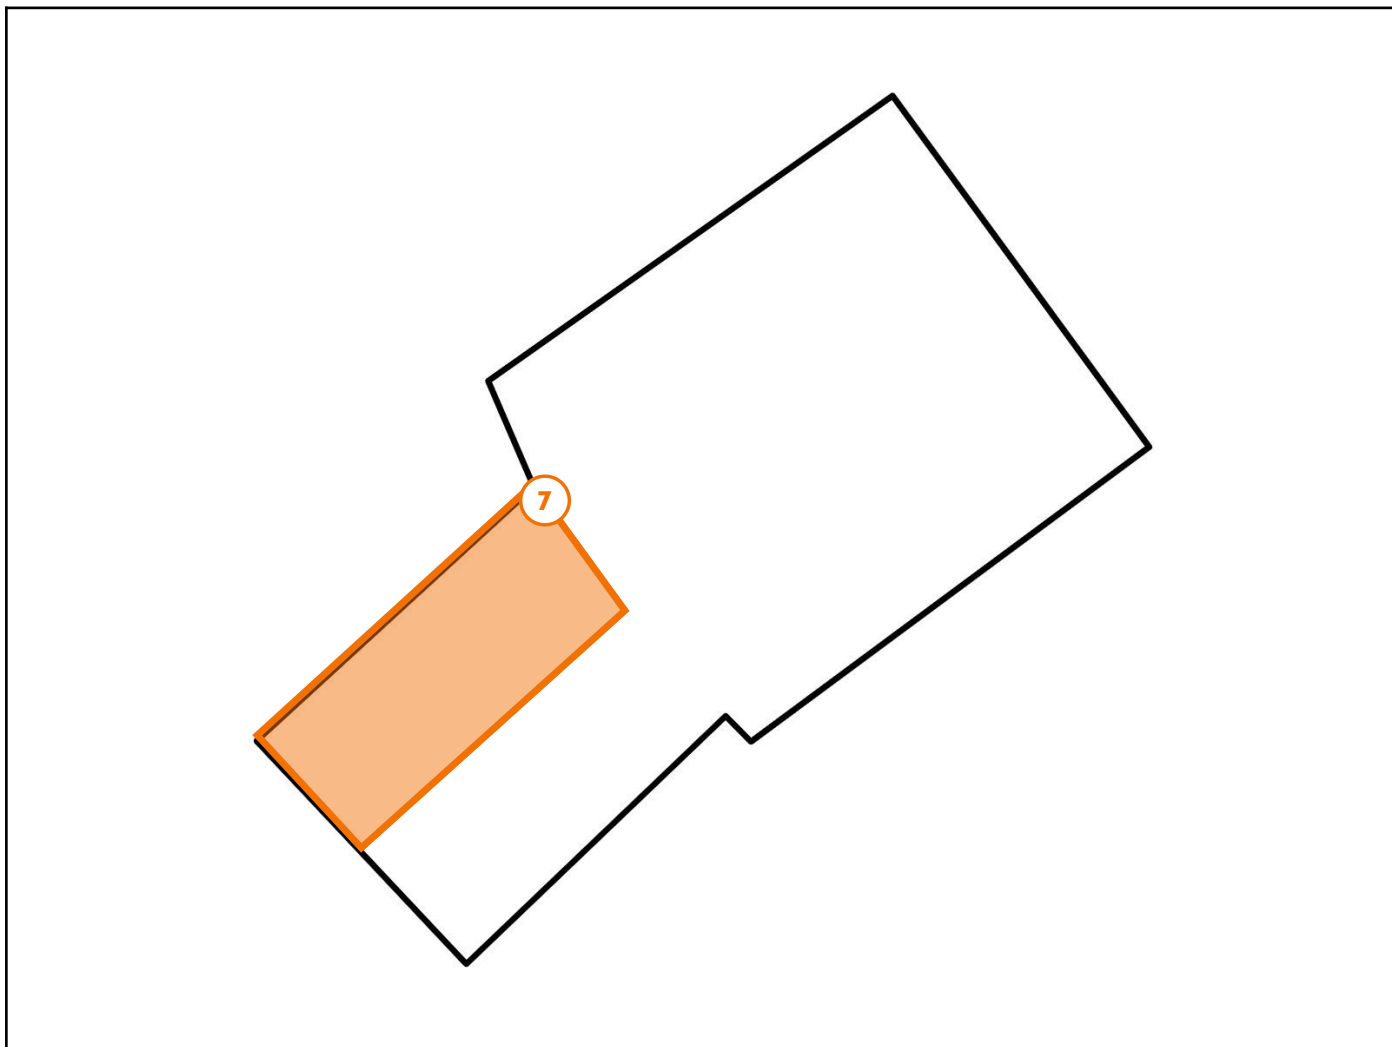
Plan 3.1: Bijgebouw 2

Beschrijving	Type	Actie
7. Bijgebouw 2 - golfplaten dakbedekking	Asbestmateriaal	Verwijderen

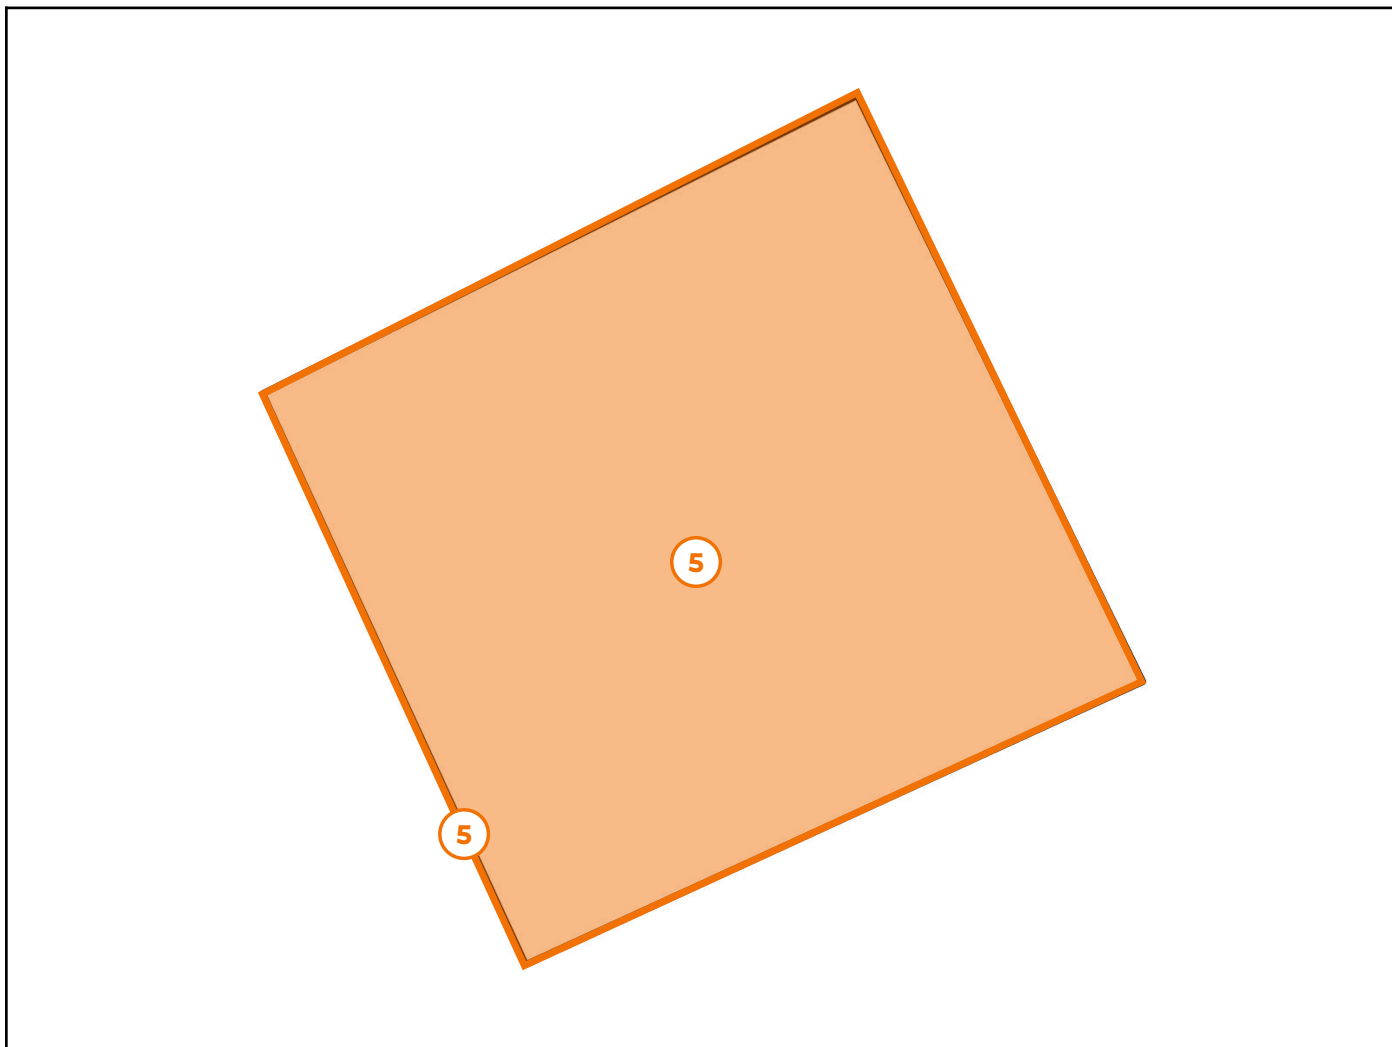
Plan 5.1: Veldschuur

Beschrijving	Type	Actie
5. Veldschuur - golfplaten dakbedekking	Asbestmateriaal	Verwijderen

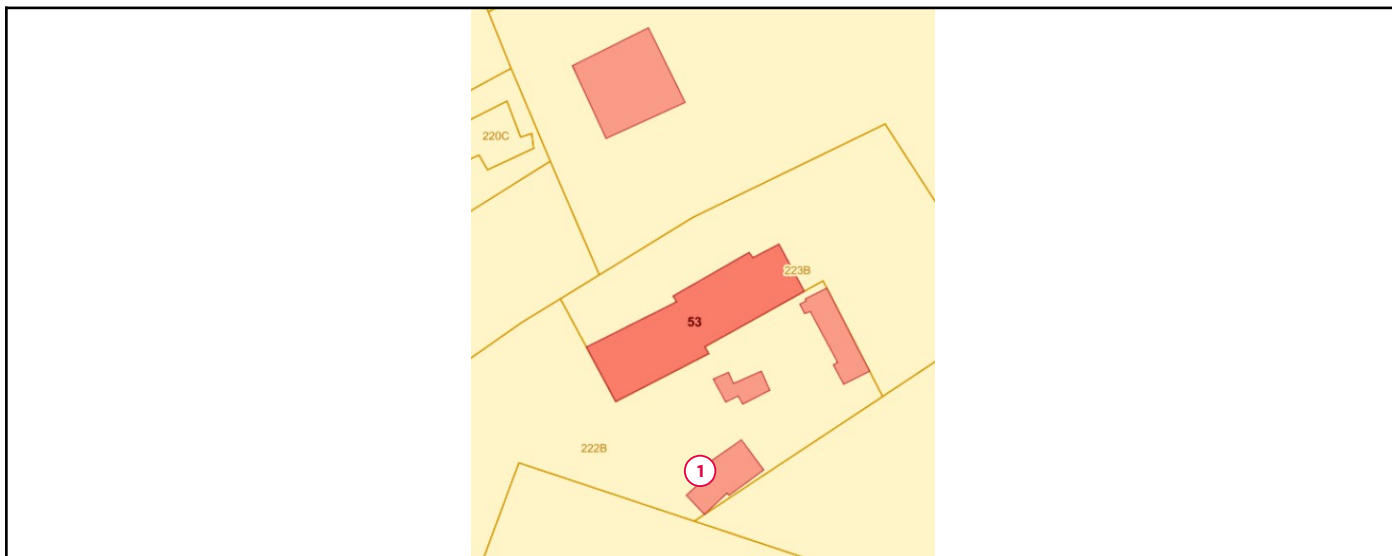
Plan 6.1: Vaststellingen buiten de constructies

Beschrijving	Type	Actie
1. Tuin - menuiserite (brokstukken/resten)	Asbestmateriaal	Dringend verwijderen
