# Asbestinventarisatetest

Antoon De Pesseroeylaan 24, 9831 Sint-Martens-Latem

Attestnummer : 20230512-000406.000

Uitgegeven op : 12.05.2023

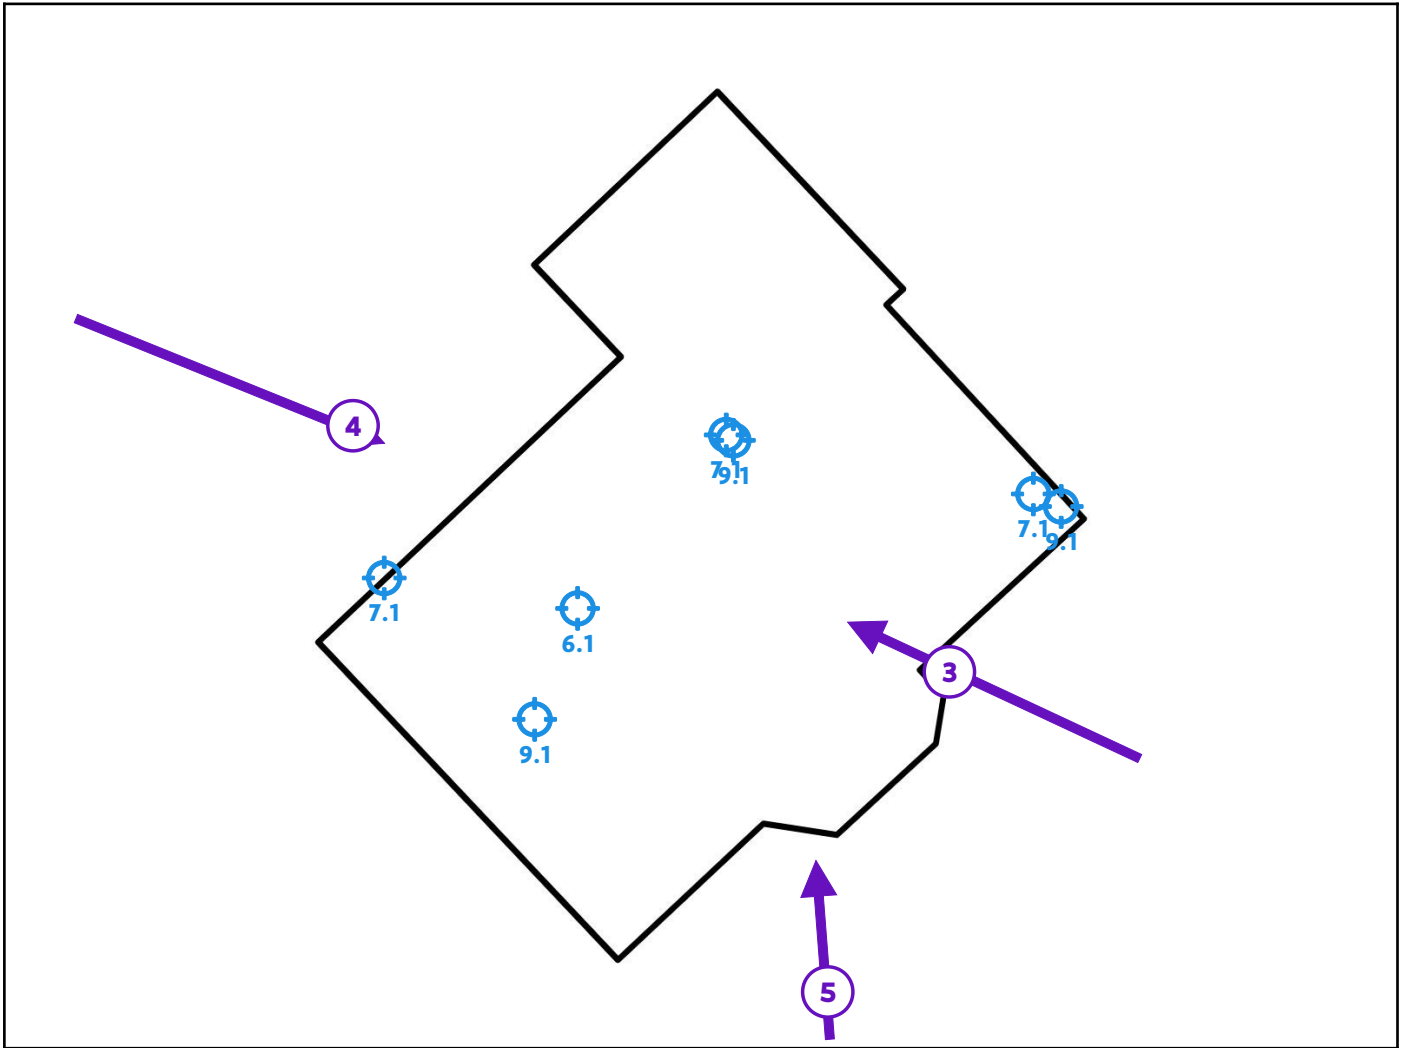
# Plan 1.1: Hoofdgebouw plan

Beschrijving	Type	Actie
3. wandtegels	Advies	-
4. Vloer	Advies	-
5. Dichting ramen	Advies	-
6. Koord-Kachel	Geen asbest	-
6.1 Code: 23-073495	Puntmonster	-
7. Pleisterwerk muren	Geen asbest	-
7.1 Code: 23-073493	Mengmonster	-

9. Pleisterwerk plafond	Geen asbest	-
9.1 Code: 23-073494	Mengmonster	-

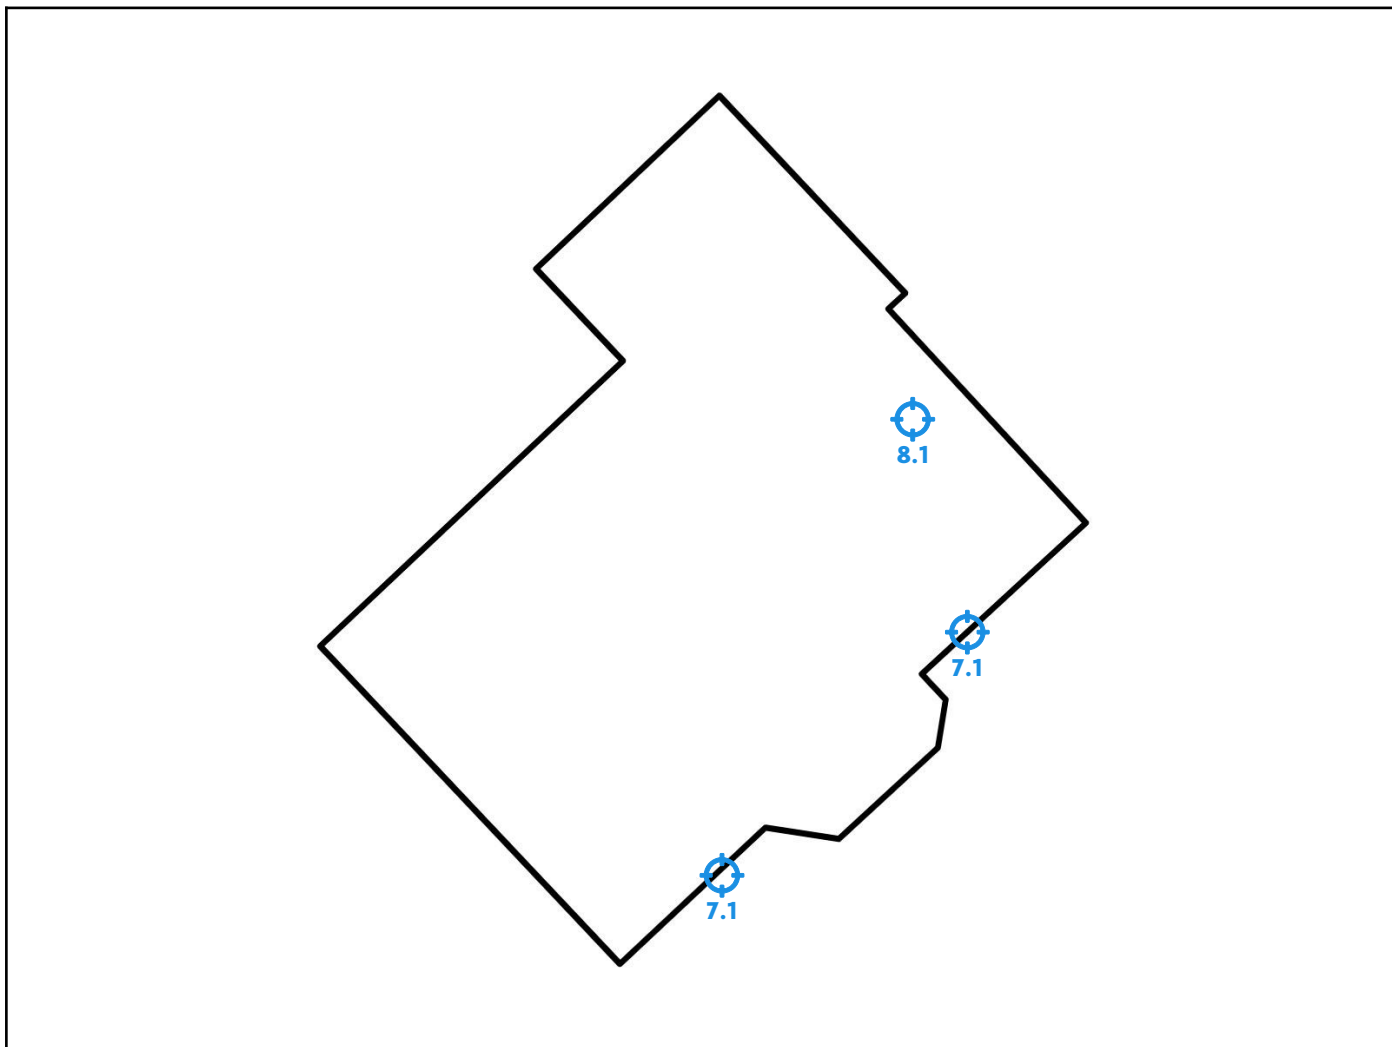
## Plan 1.2: Hoofdgebouw plan

Beschrijving	Type	Actie
7. Pleisterwerk muren	Geen asbest	-
7.1 Code: 23-073493	Mengmonster	-
8. Onderdak - Menuserite	Geen asbest	-
8.1 Code: 23-073492	Puntmonster	-

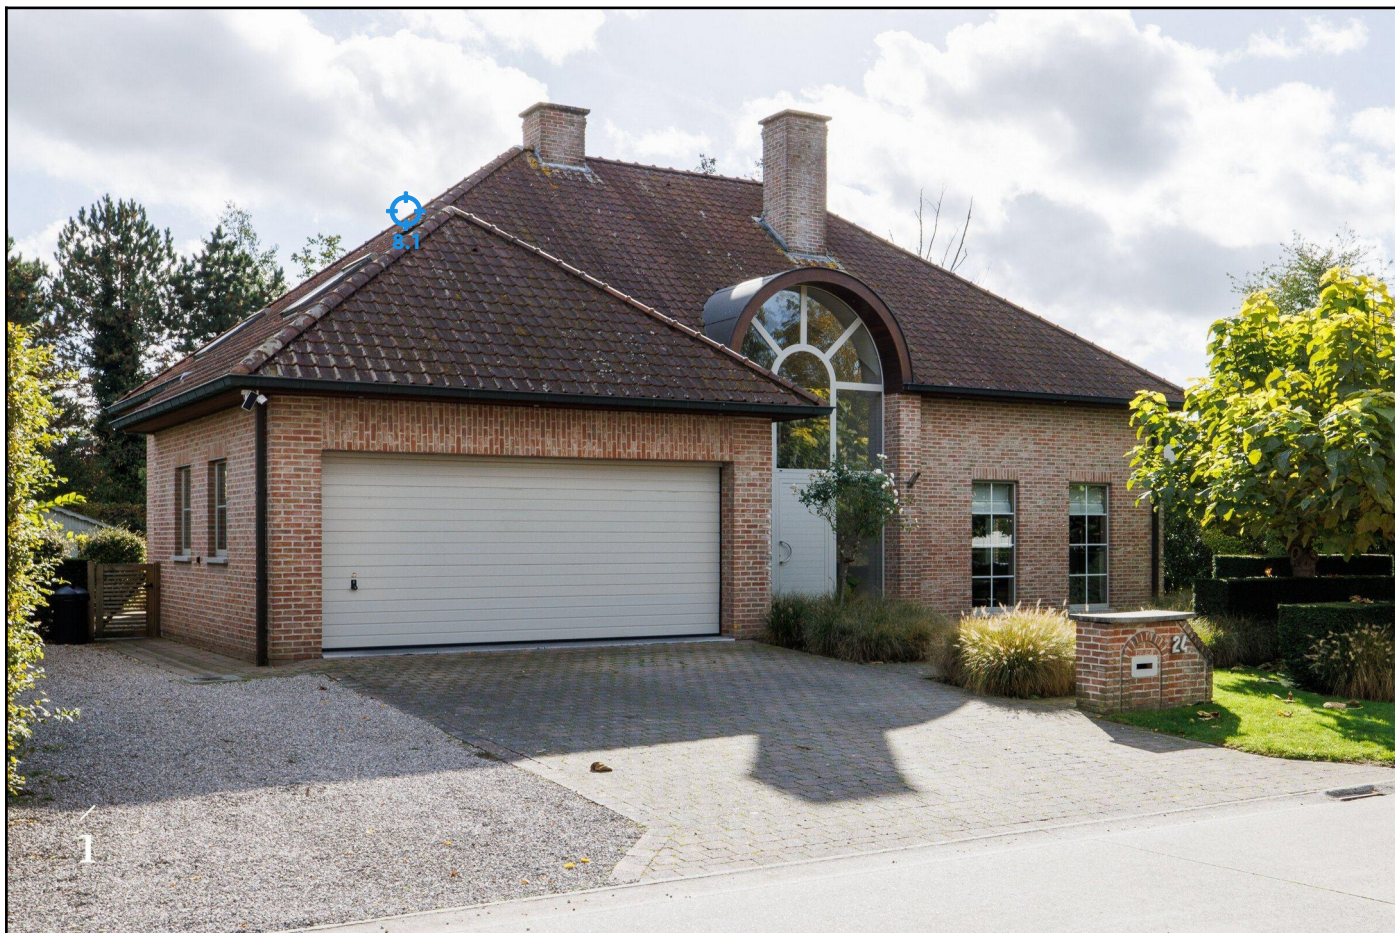
## Plan 1.3: Irres-te-koop-Antoon-De-Pesseroeylaan-SML-67\_65bc7

Beschrijving	Type	Actie
8. Onderdak - Menuserite	Geen asbest	-
8.1 Code: 23-073492	Puntmonster	-

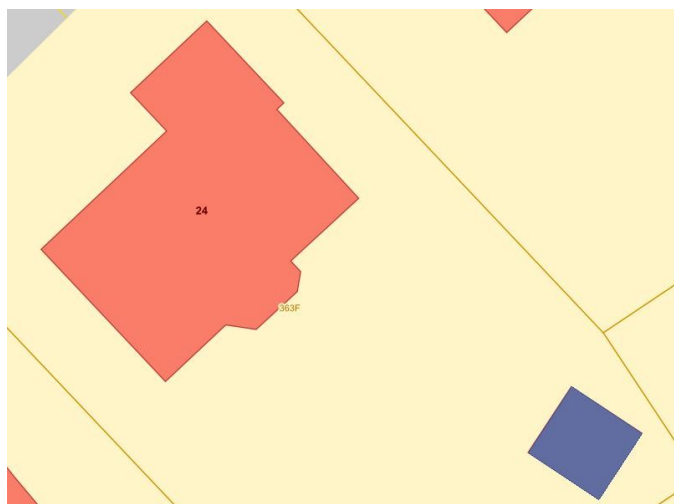
## Zone 2: Bijgebouw

**1 Asbestmateriaal**

**1 Advies**
