Asbestinventarisatetest

Kruishoutemsesteenweg 117, 9750 Kruisem

Attestnummer : 20230723-000009.000

Uitgegeven op : 23.07.2023

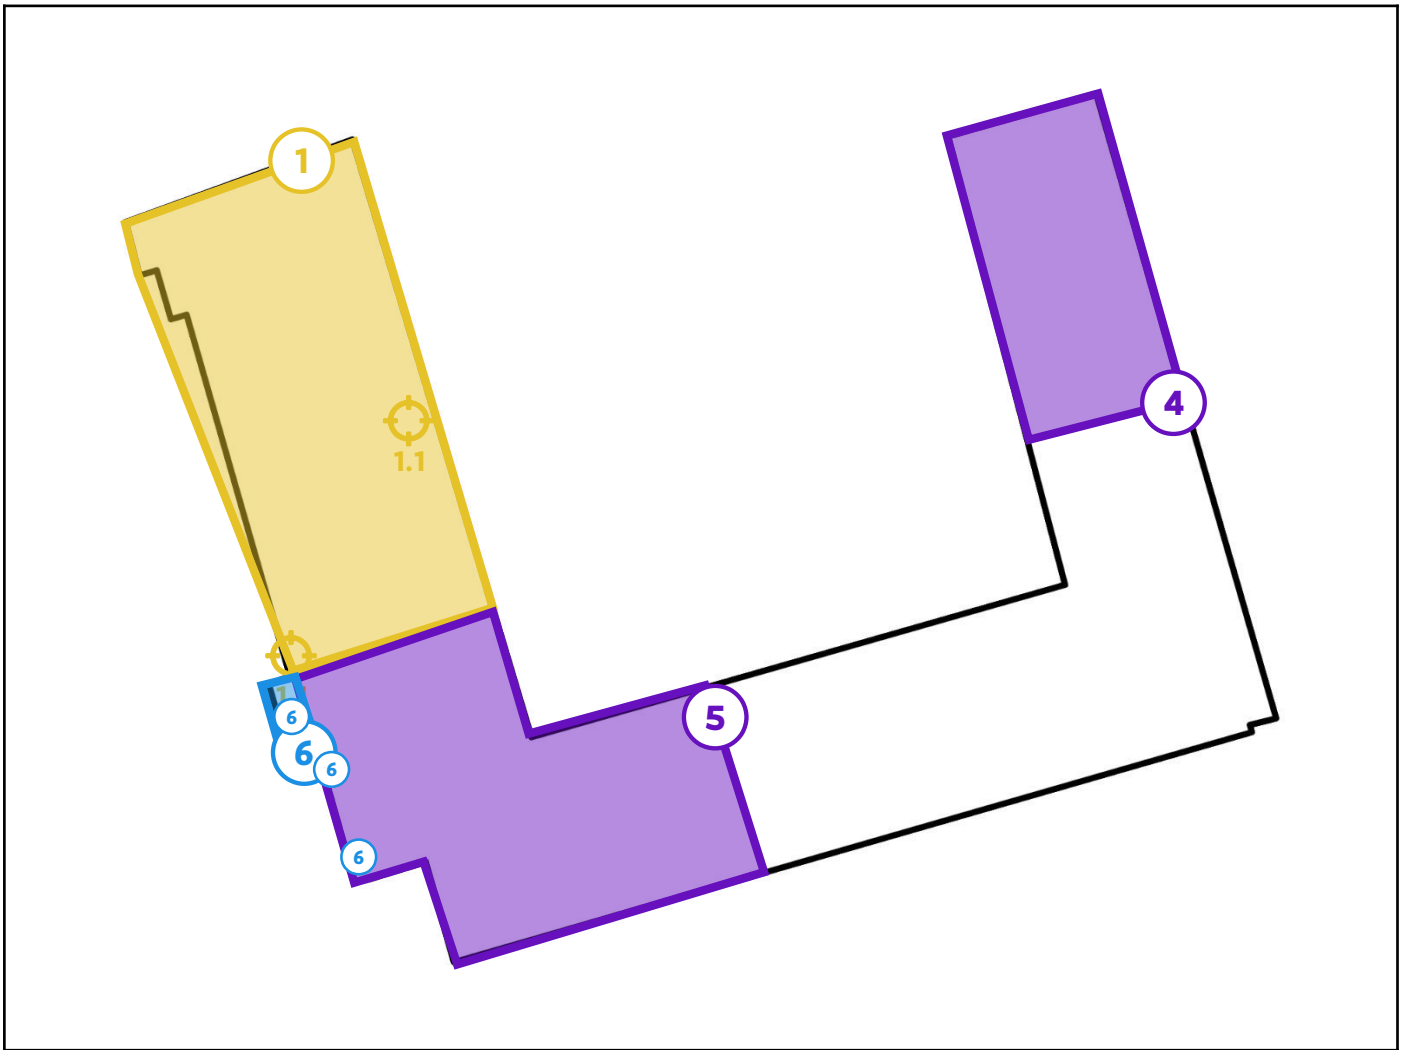
Plan 1.1: Hoofdgebouw

Beschrijving	Type	Actie
1. Onderdak hoofdgebouw - menuiserie	Asbestmateriaal	Zorgvuldig beheren
1.1 Code: AHST1	Mengmonster	-
4. Onderdak schuur - menuiserie	Beperking	-
5. Onderdak hoofdgebouw - menuiserie	Advies	-
6. Dakbedekking - plat dak	Geen asbest	-

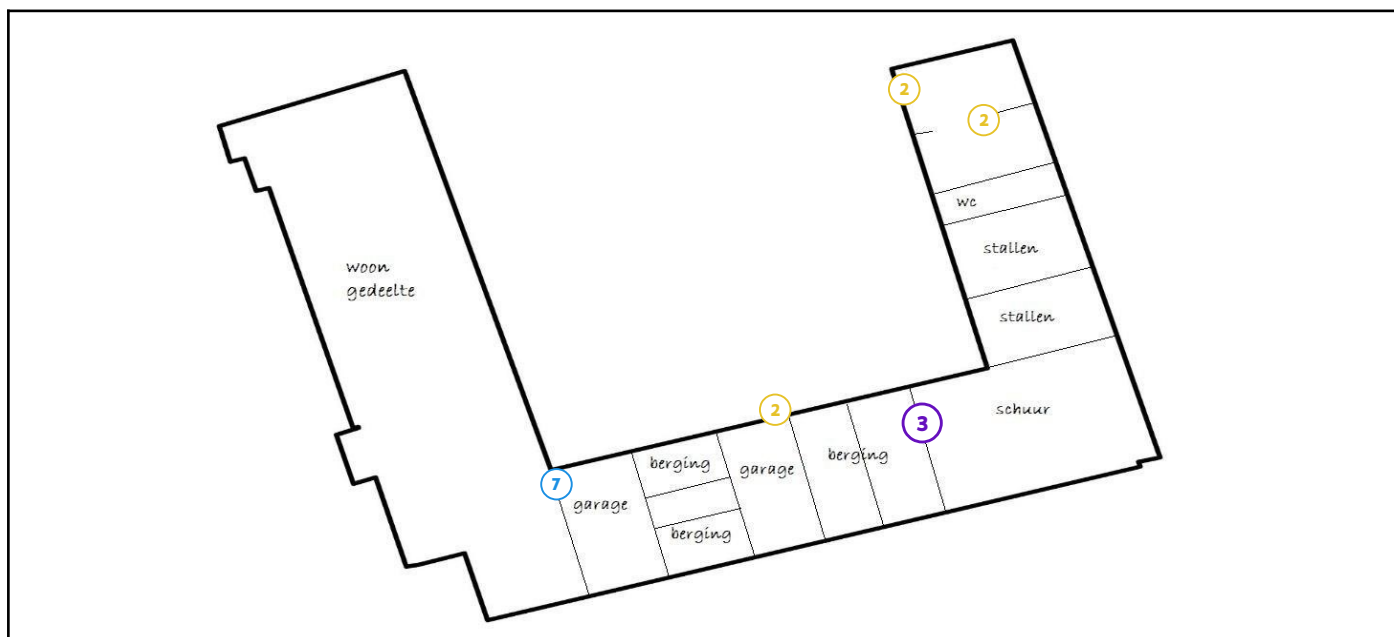
Plan 1.2: Hoofdgebouw

Beschrijving	Type	Actie
2. Fenolhars / Bakeliet	Asbestmateriaal	Zorgvuldig beheren
3. Kelder	Beperking	-
7. Buderus	Geen asbest	-

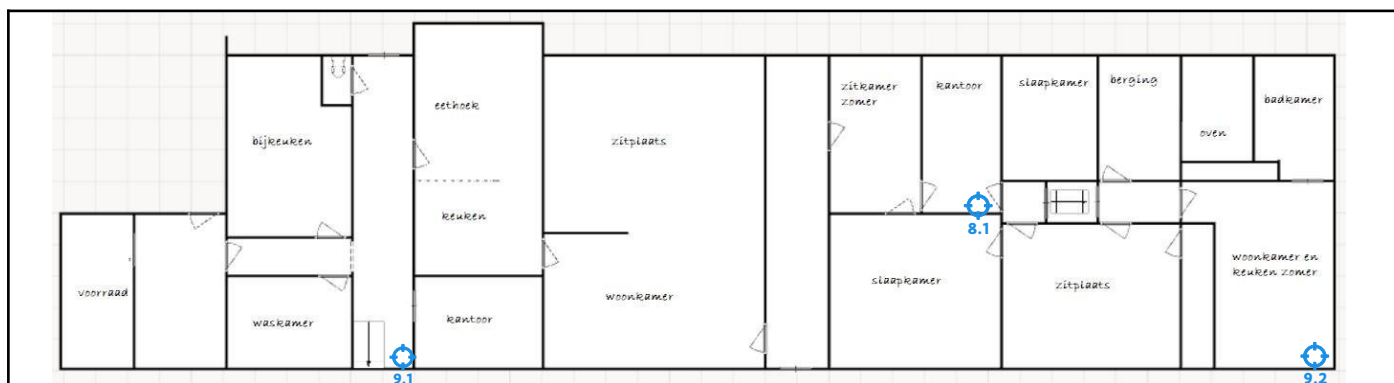
Plan 1.4: Verdieping 0 (woongedeelte)

Beschrijving	Type	Actie
8. Pleister - plafond	Geen asbest	-
8.1 Code: AHST4	Mengmonster	-
9. Pleister - wand	Geen asbest	-
9.1 Code: AHST2	Mengmonster	-
9.2 Code: AHST3	Mengmonster	-

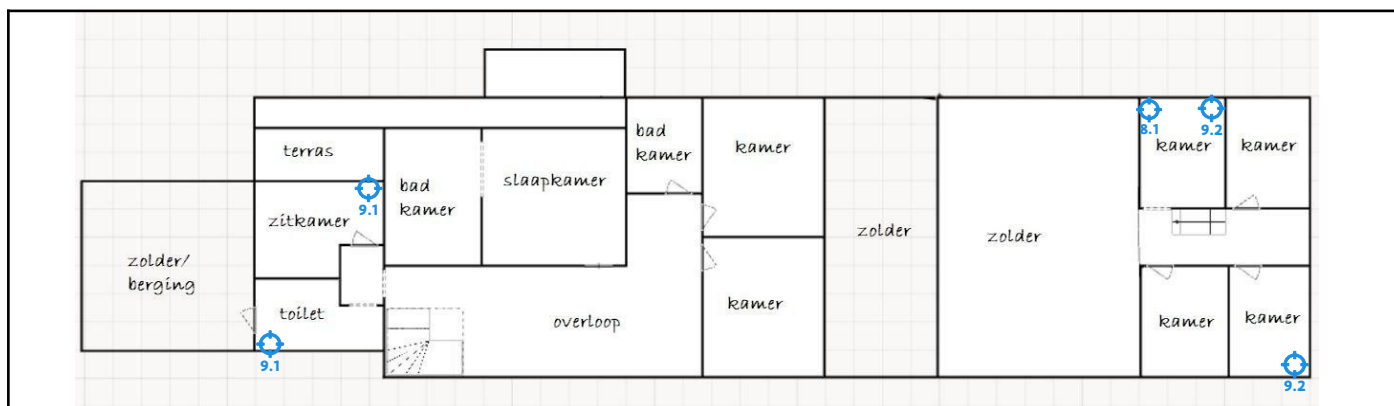
Plan 1.5: Verdieping +1 (woongedeelte)

Beschrijving	Type	Actie
8. Pleister - plafond	Geen asbest	-
8.1 Code: AHST4	Mengmonster	-
9. Pleister - wand	Geen asbest	-
9.1 Code: AHST2	Mengmonster	-
9.2 Code: AHST3	Mengmonster	-
