Asbestinventarisatetest

Natendries 2, 9700 Oudenaarde

Attestnummer : 20231115-000373.000

Uitgegeven op : 15.11.2023

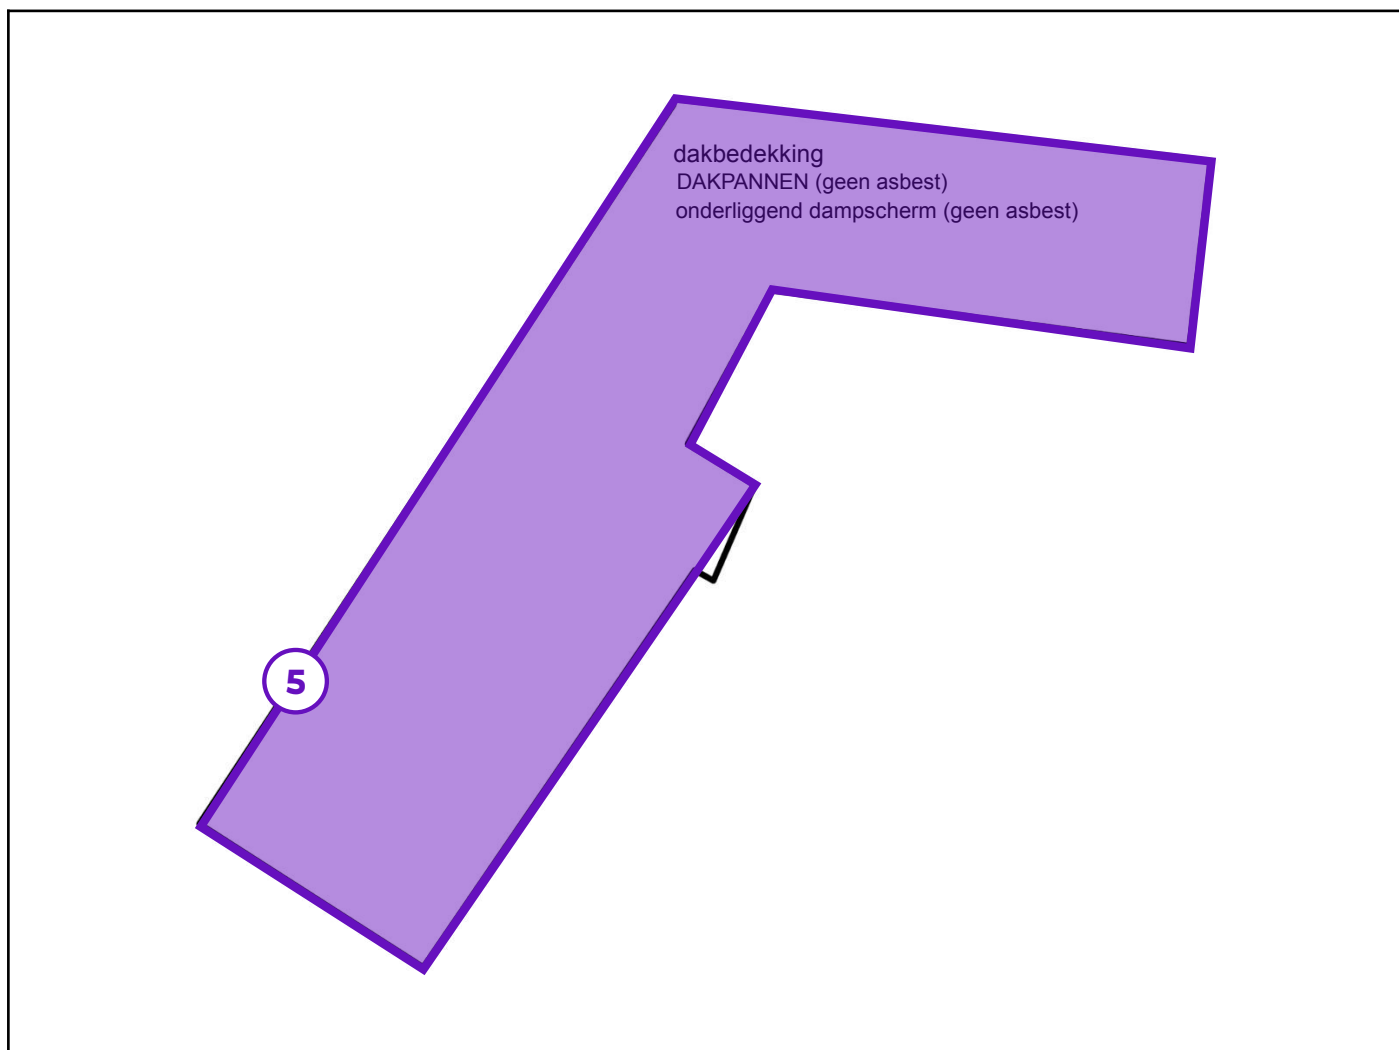
Plan 1.1: Hoofdgebouw dakbedekking

Beschrijving	Type	Actie
5. Dakbedekking hoofdgebouw - hellend dak	Advies	-

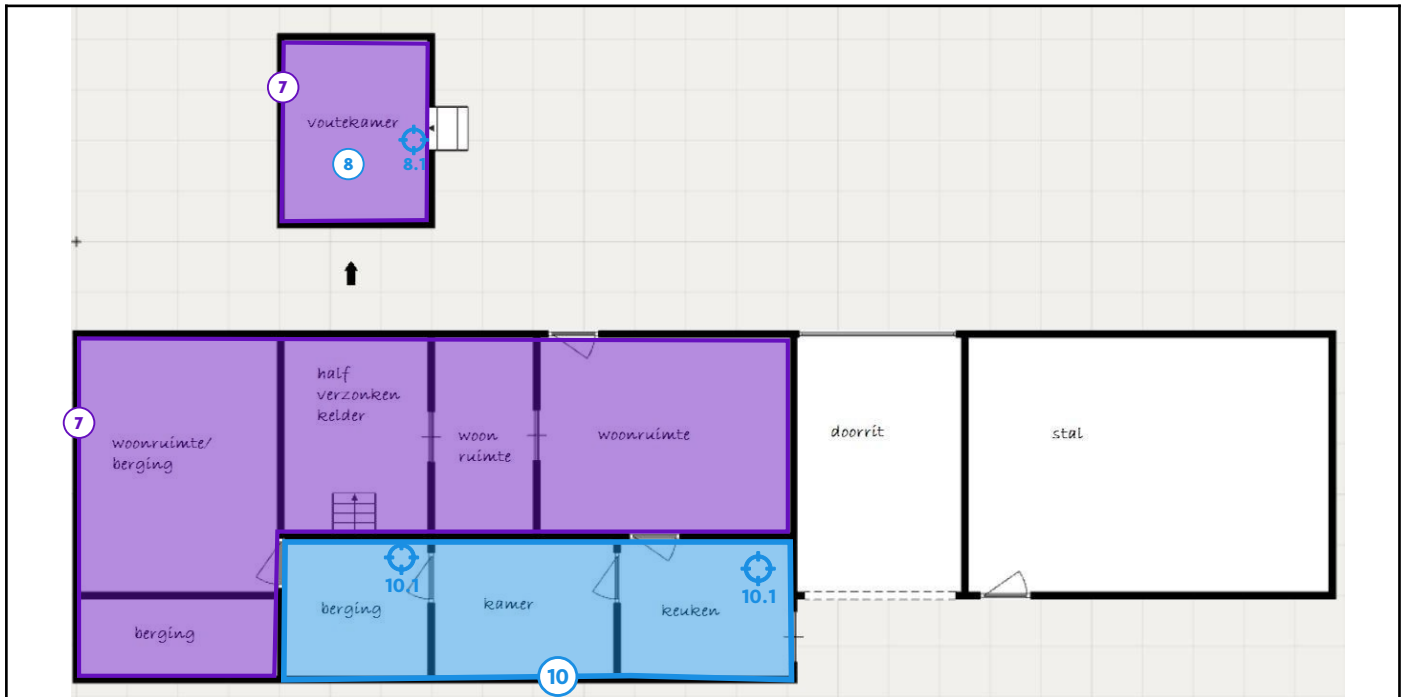
Plan 1.3: Grondplan woongedeelte

Beschrijving	Type	Actie
7. Afwerking / bekleding plafonds	Advies	-
8. Vloerzeil	Geen asbest	-
8.1 Code: AHST4	Puntmonster	-
10. Plafondpleister	Geen asbest	-
10.1 Code: AHST2	Mengmonster	-
