Asbestinventarisatetest

Lodewijk De Raetstraat 2, 9051 Gent

Attestnummer : 20230524-000347.000

Uitgegeven op : 24.05.2023

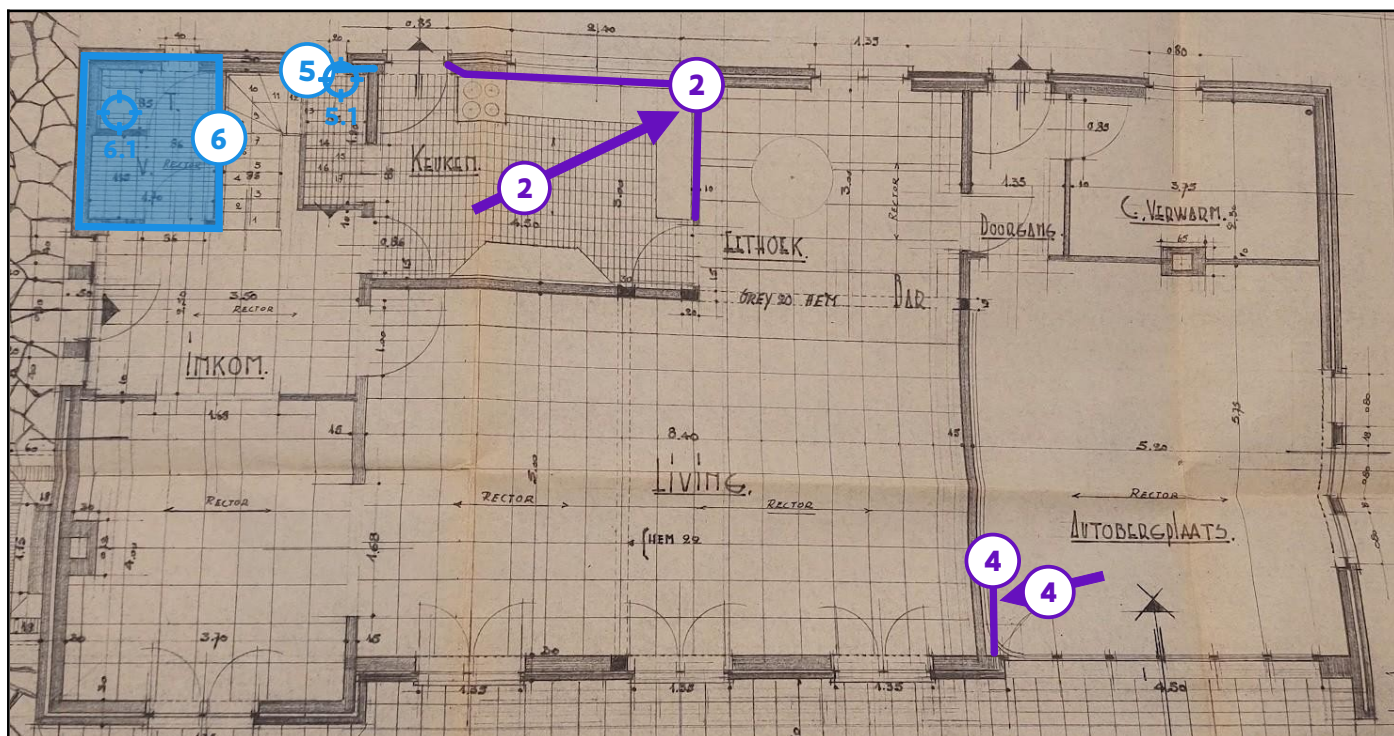
Plan 1.1: PLAN GLV

Beschrijving	Type	Actie
2. Tegellijm	Advies	-
4. Meszekering	Advies	-
5. M1 Pleisterwerk muren	Geen asbest	-
5.1 Code: M1 Pleisterwerk muren	Mengmonster	-
6. M2 Pleisterwerk plafonds	Geen asbest	-
6.1 Code: M2 Pleisterwerk Plafonds	Mengmonster	-

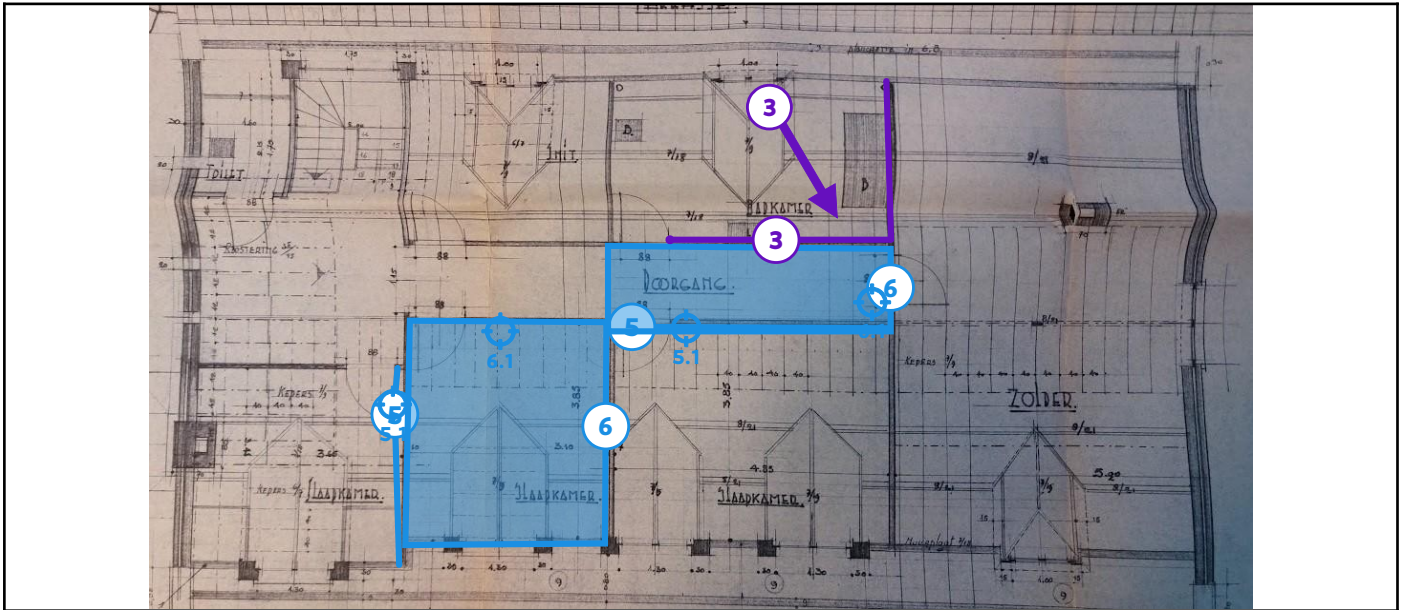
Plan 1.2: PLAN 1V

Beschrijving	Type	Actie
3. Tegellijm	Advies	-
5. M1 Pleisterwerk muren	Geen asbest	-
5.1 Code: M1 Pleisterwerk muren	Mengmonster	-
6. M2 Pleisterwerk plafonds	Geen asbest	-
6.1 Code: M2 Pleisterwerk Plafonds	Mengmonster	-

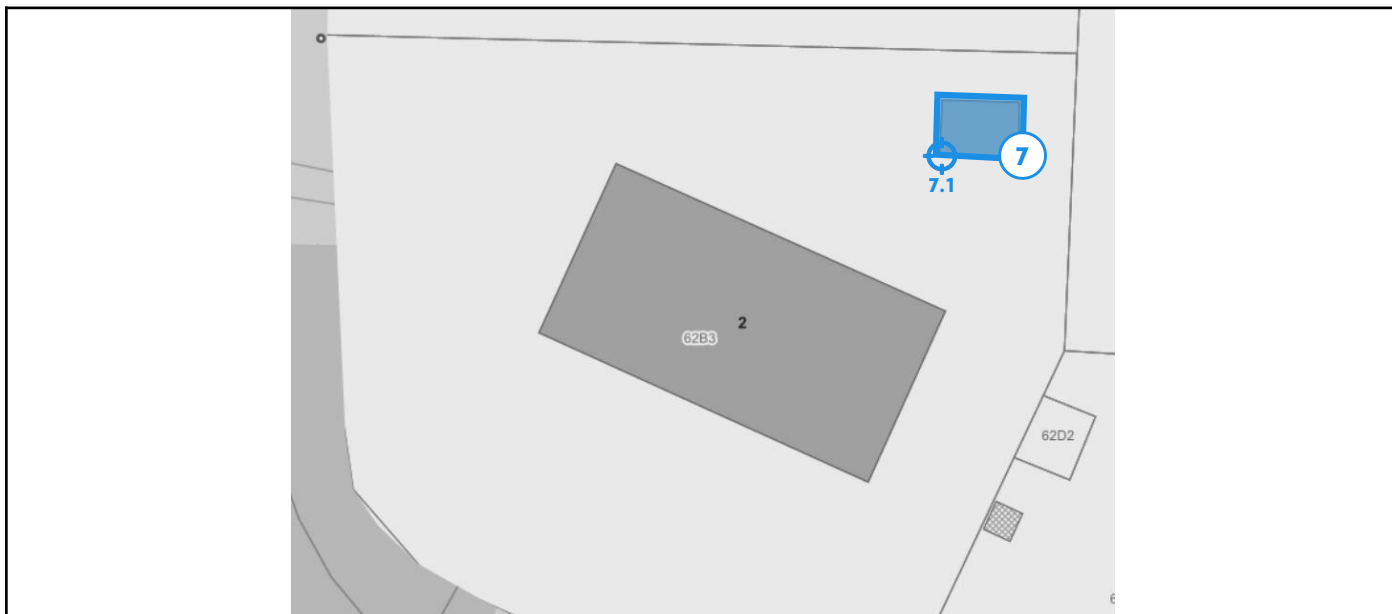
Plan 1.4: PLAN geheel

Beschrijving	Type	Actie
7. M3 Golfplaten tuinhuis	Geen asbest	-
7.1 Code: M3 Golfplaat	Puntmonster	-
