Asbestinventarisatetest

Koningin Fabiolalaan 23, 9840 De Pinte

Attestnummer : 20240306-000507.000

Niet-asbestveilig

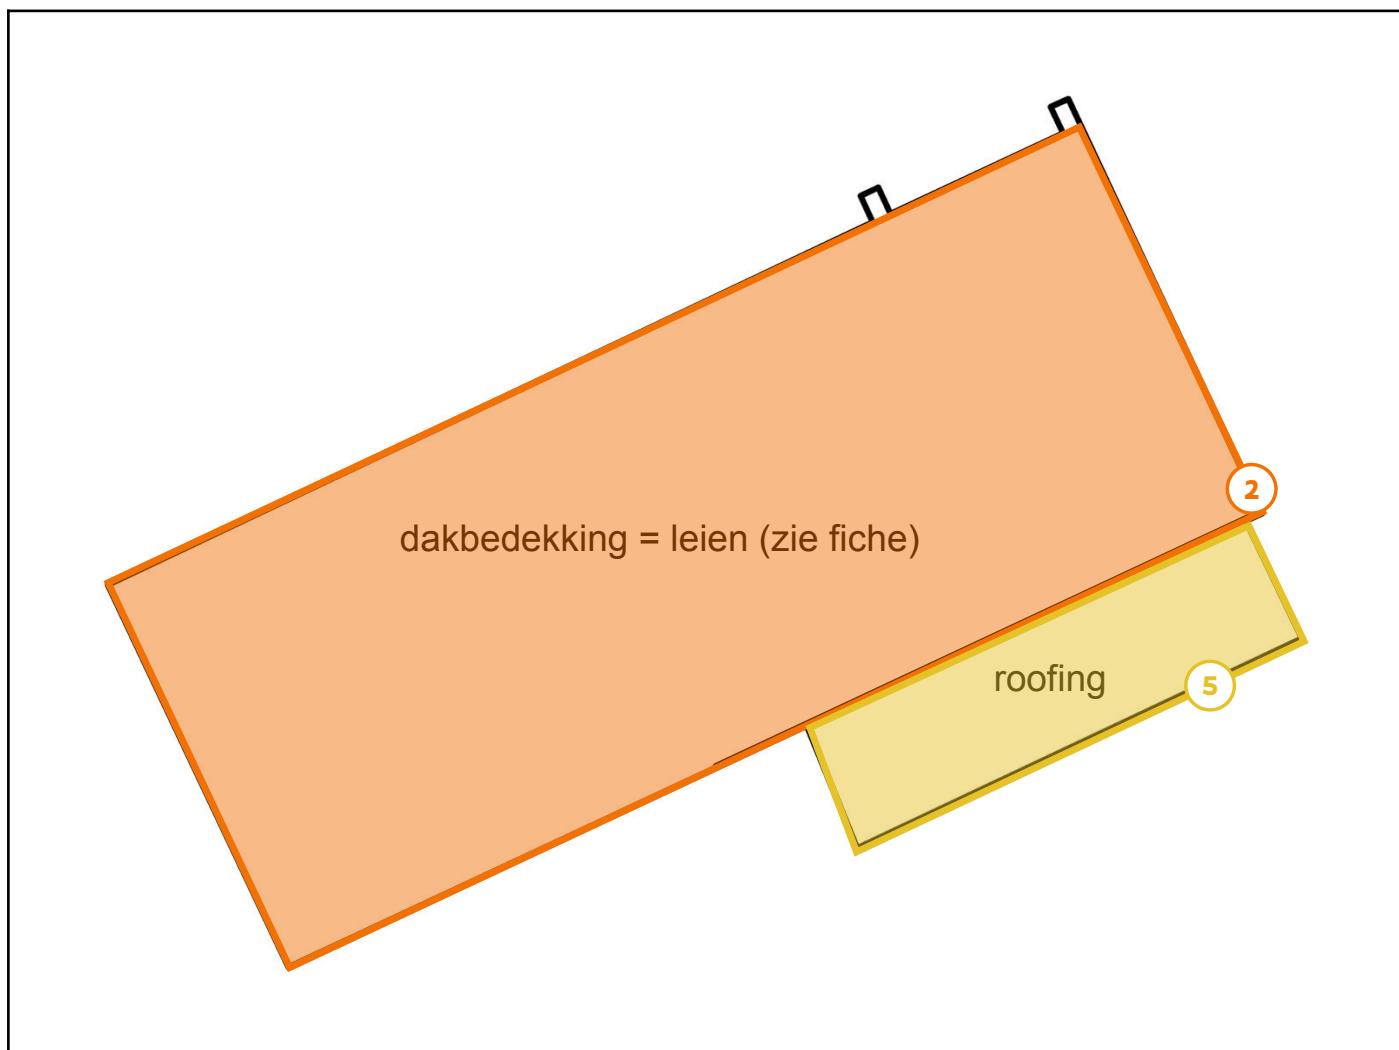
Plan 1.1: Hoofdgebouw

Beschrijving	Type	Actie
2. Leien (dakbedekking hoofdgebouw)	Asbestmateriaal	Verwijderen
5. Roofing (plat dak)	Asbestmateriaal	Zorgvuldig beheren

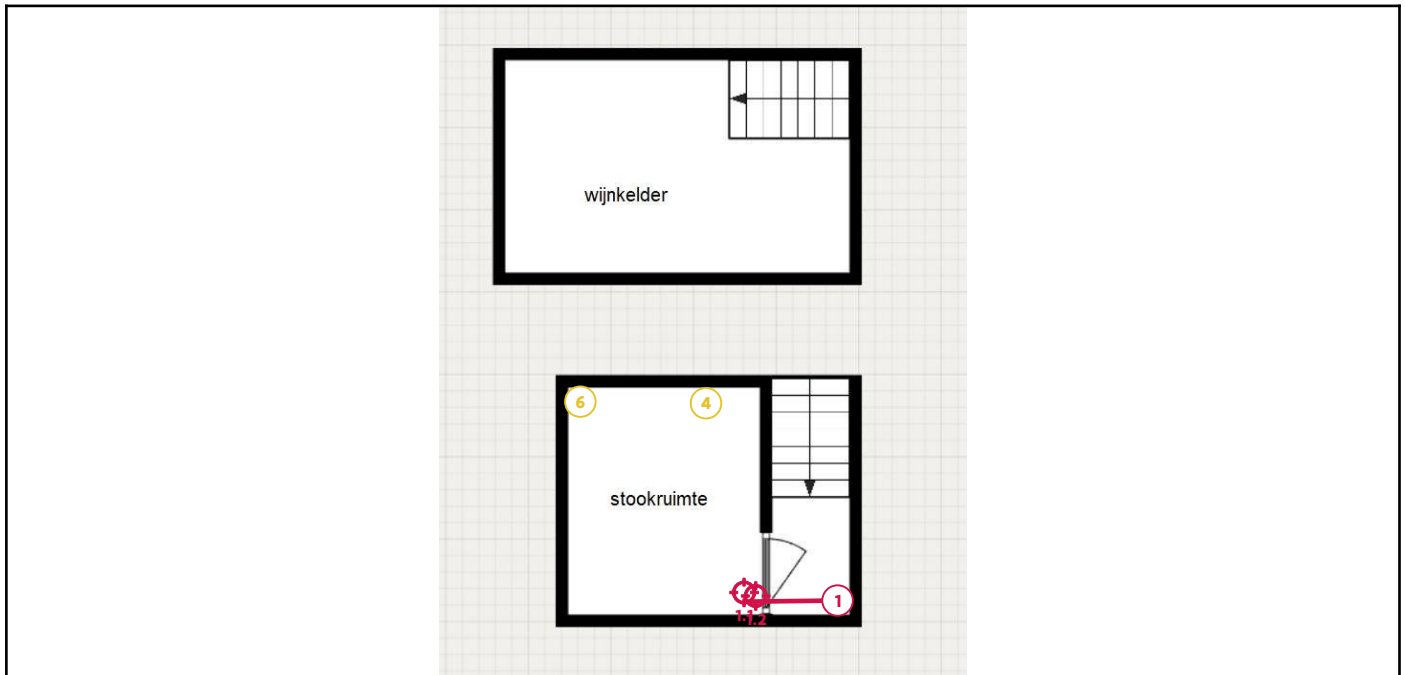
Plan 1.2: Verdieping -1

Beschrijving	Type	Actie
1. Thermische leidingisolatie (kelder & garage)	Asbestmateriaal	Dringend verwijderen
1.1 Code: AHST4	Mengmonster	-
1.2 Code: AHST5	Mengmonster	-
4. Roetschuif / inspectieluik	Asbestmateriaal	Zorgvuldig beheren
6. Fenolhars / Bakeliet	Asbestmateriaal	Zorgvuldig beheren

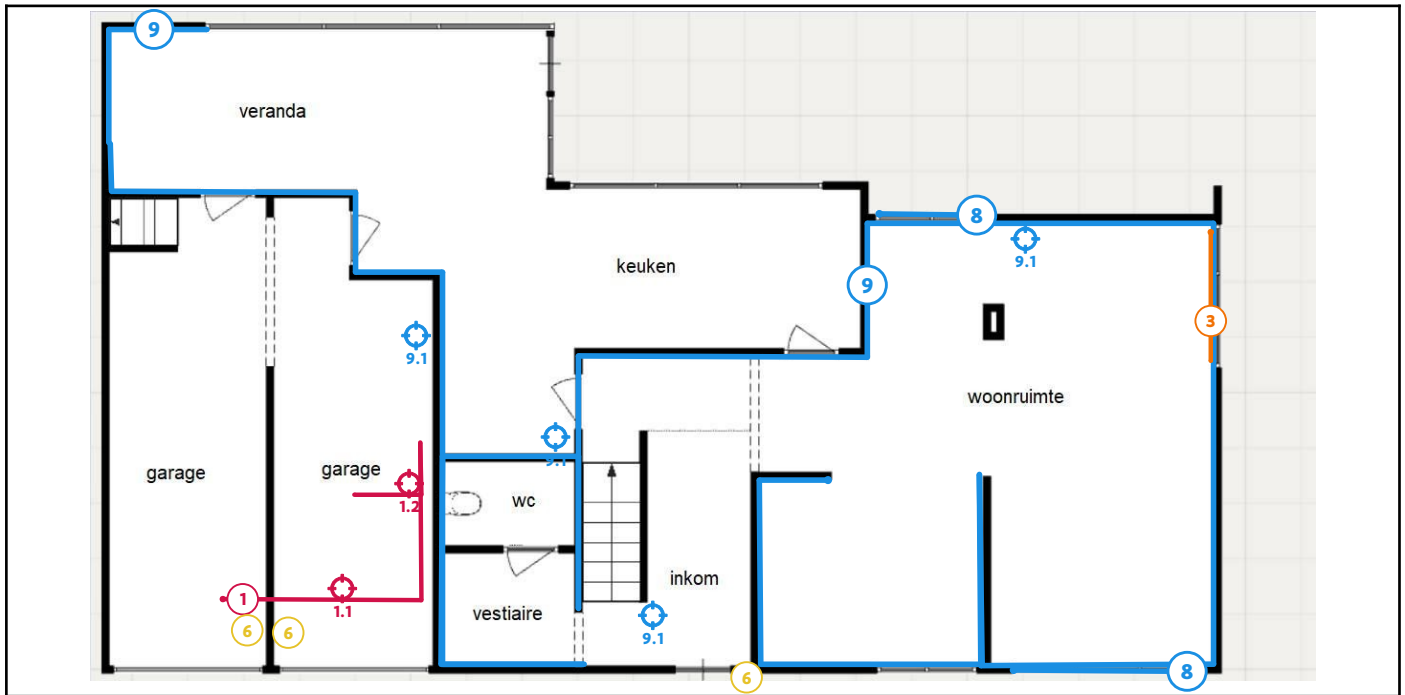
Plan 1.3: Verdieping 0

Beschrijving	Type	Actie
1. Thermische leidingisolatie (kelder & garage)	Asbestmateriaal	Dringend verwijderen
1.1 Code: AHST4	Mengmonster	-
1.2 Code: AHST5	Mengmonster	-
3. Kit (schuifraam)	Asbestmateriaal	Verwijderen
6. Fenolhars / Bakeliet	Asbestmateriaal	Zorgvuldig beheren
8. Kit	Geen asbest	-
9. Muurpleister	Geen asbest	-
9.1 Code: AHST1	Mengmonster	-

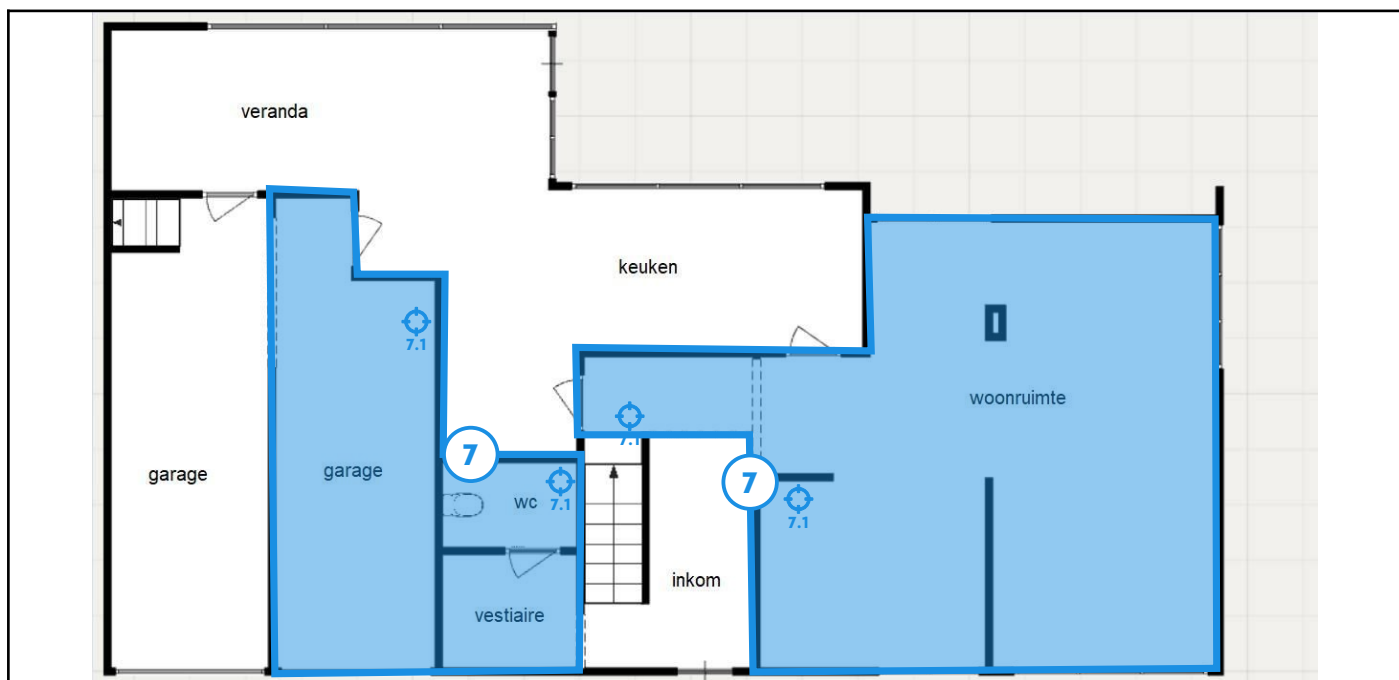
Plan 1.4: Verdieping 0

Beschrijving	Type	Actie
7. Plafondpleister	Geen asbest	-
7.1 Code: AHST2	Mengmonster	-

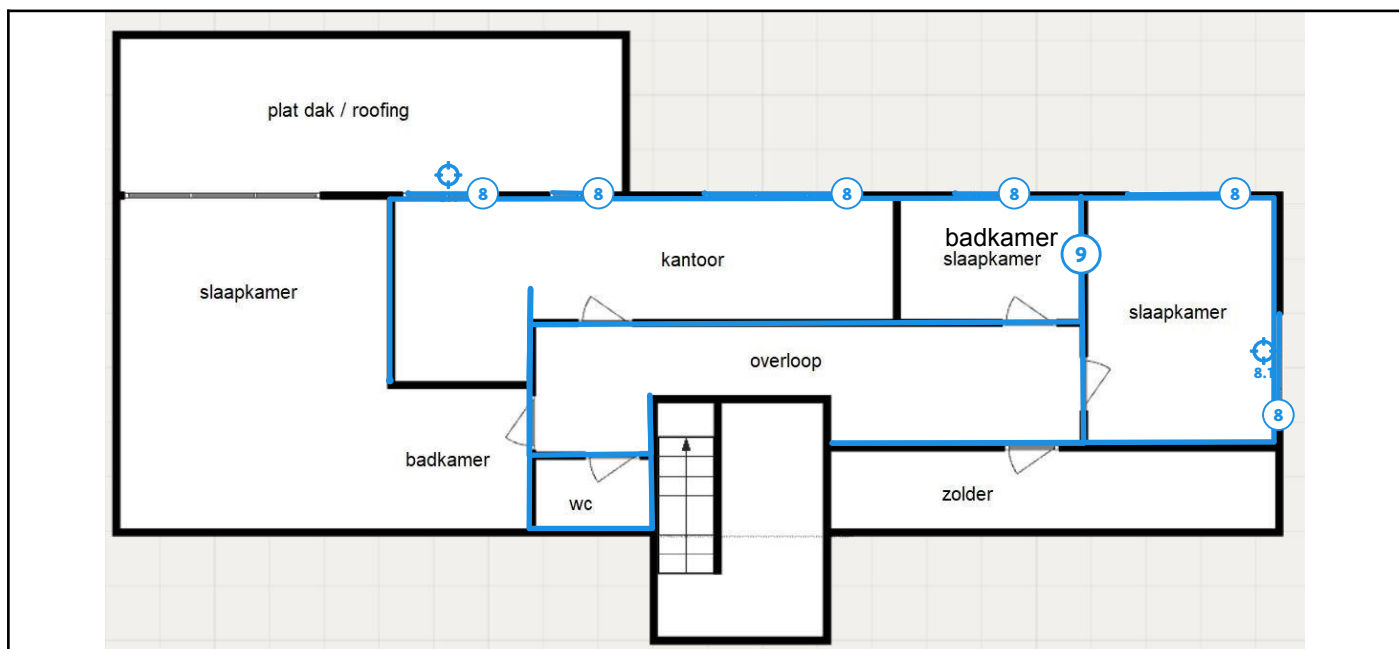
Plan 1.5: Verdieping +1

Beschrijving	Type	Actie
8. Kit	Geen asbest	-
8.1 Code: AHST3	Mengmonster	-
9. Muurpleister	Geen asbest	-
