# Asbestinventarisatetest

St. Annadreef 13, 9921 Lievegem

Attestnummer : 20240324-000023.000

Uitgegeven op : 24.03.2024

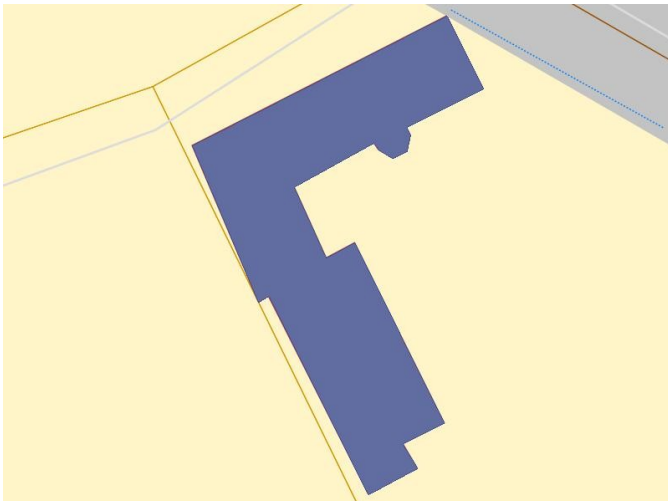
## Zone 1: Hoofdgebouw

Tijdens de inspectie vastgesteld:

- 6 Asbestmaterialen**
- 0 Beperkingen
- 0 Uitsluitingen
- 0 Roerende goederen
- 0 Puin, steenslag, (water)bodem
- 1 Adviezen**
- 1 Geen asbest**
