# Asbestinventarisatetest

Eedstraat 55, 9052 Gent

Attestnummer : 20240327-000301.000

Uitgegeven op : 27.03.2024

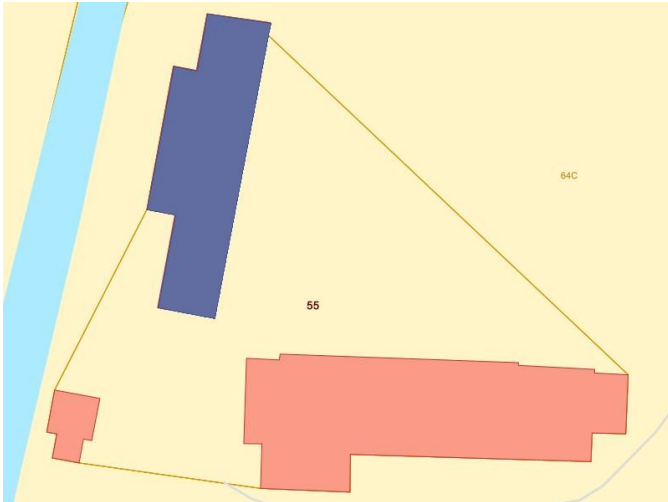
## Zone 1: Hoofdgebouw

- 4 Asbestmaterialen**
- 0 Beperkingen
- 0 Uitsluitingen
- 0 Roerende goederen
- 0 Puin, steenslag, (water)bodem
- 0 Adviezen
- 2 Geen asbest**

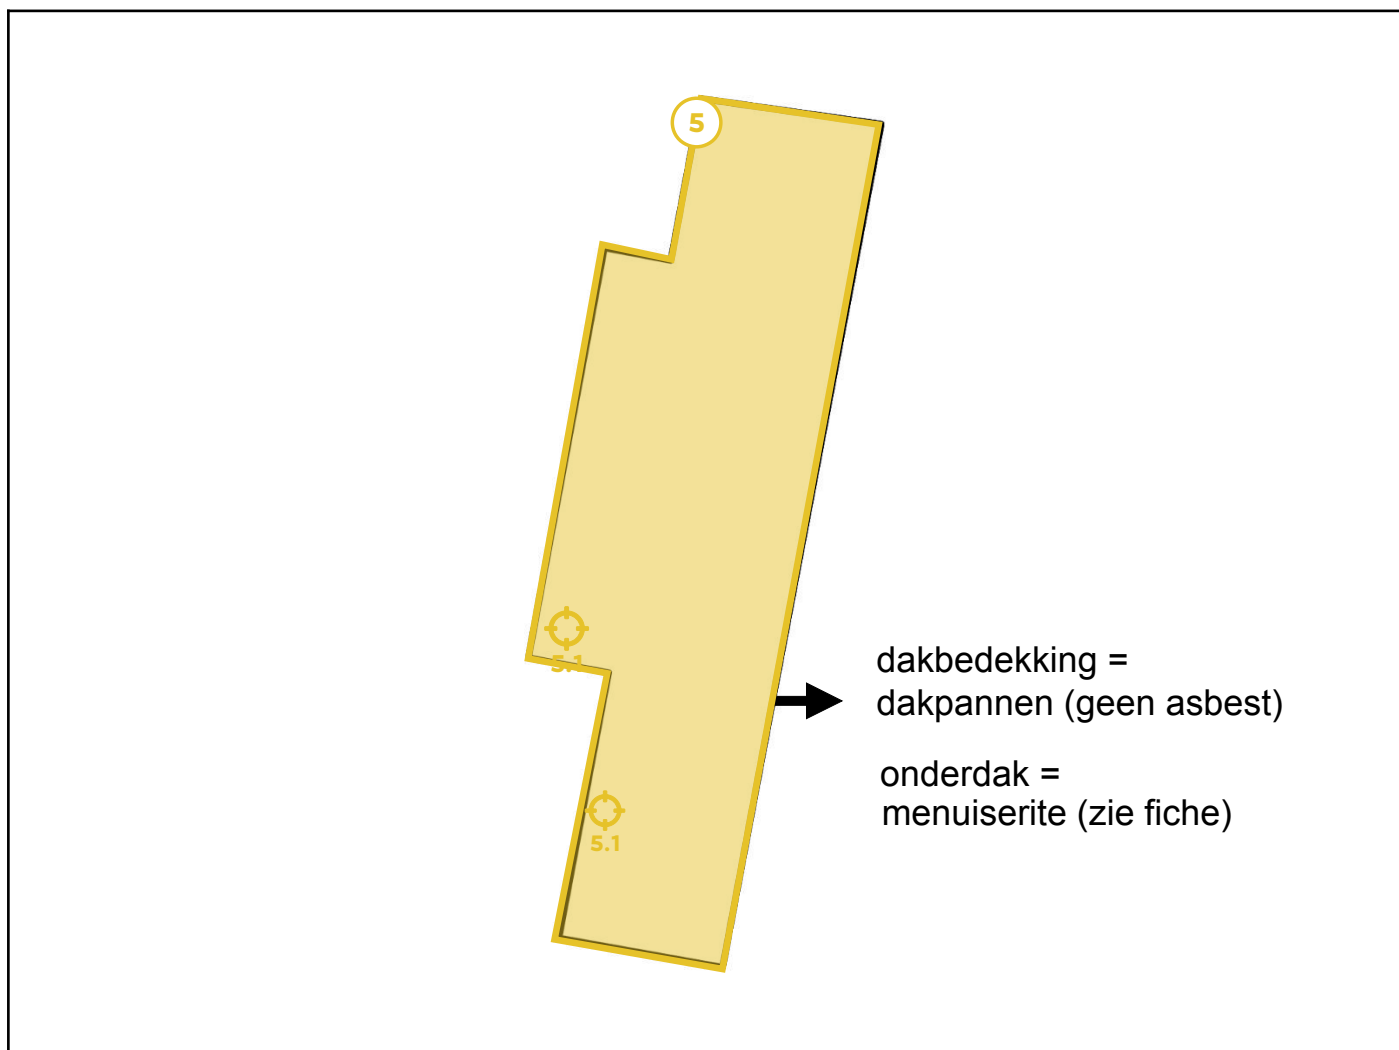
## Plan 1.1: Hoofdgebouw

Beschrijving	Type	Actie
5. Menuiserie onderdak (hoofdgebouw)	Asbestmateriaal	Zorgvuldig beheren
5.1 Code: AHST3	Mengmonster	-

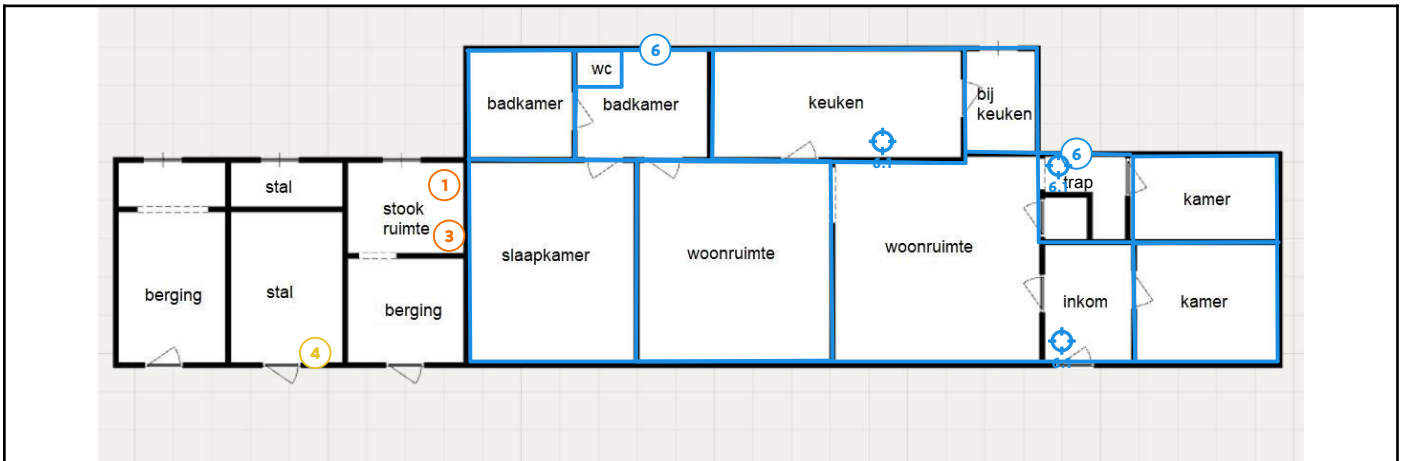
## Plan 1.2: Verdieping 0

Beschrijving	Type	Actie
1. Buderus Logana 1983 / asbesthoudende interne componenten (stooklokaal)	Asbestmateriaal	Verwijderen
3. Inspectieluik / roetschuif (stooklokaal)	Asbestmateriaal	Maatregelen nemen
4. Fenolhars / Bakeliet	Asbestmateriaal	Zorgvuldig beheren
6. Muurpleister	Geen asbest	-
6.1 Code: AHST1	Mengmonster	-

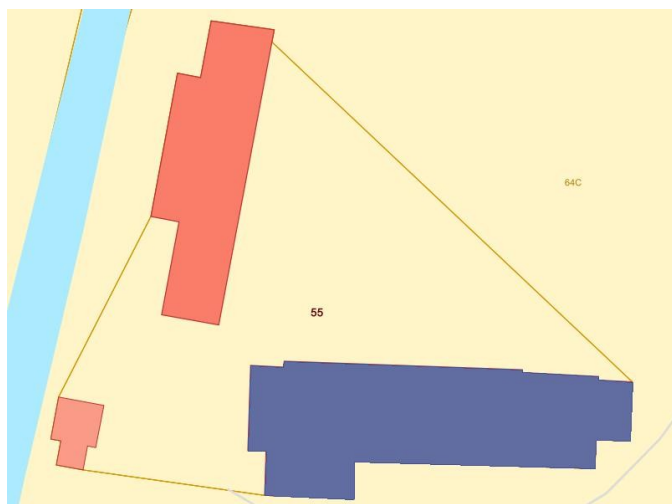
## Zone 3: Bijgebouw

- 2 Asbestmaterialen**
- 0 Beperkingen
- 0 Uitsluitingen
- 0 Roerende goederen
- 0 Puin, steenslag, (water)bodem
- 0 Adviezen
- 1 Geen asbest**

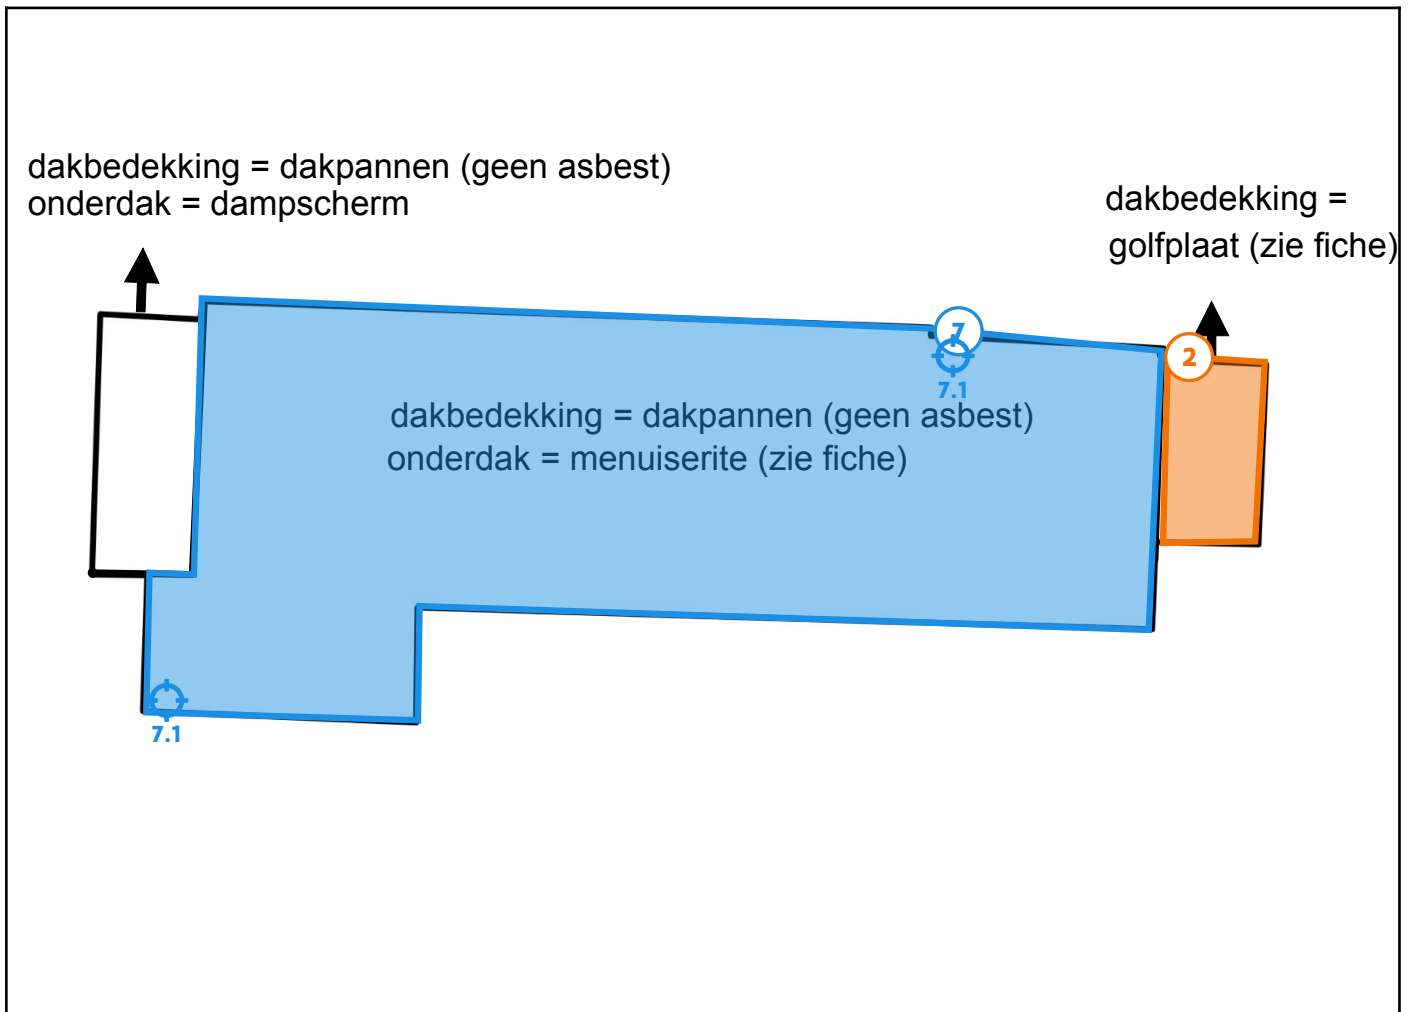
## Plan 3.1: Bijgebouw

Beschrijving	Type	Actie
2. Golfplaat - dakbedekking (garage)	Asbestmateriaal	<a href="#">Verwijderen</a>
7. Menuiserie onderdak (bijgebouw/schuur)	Geen asbest	-
7.1 Code: AHST4	Mengmonster	-

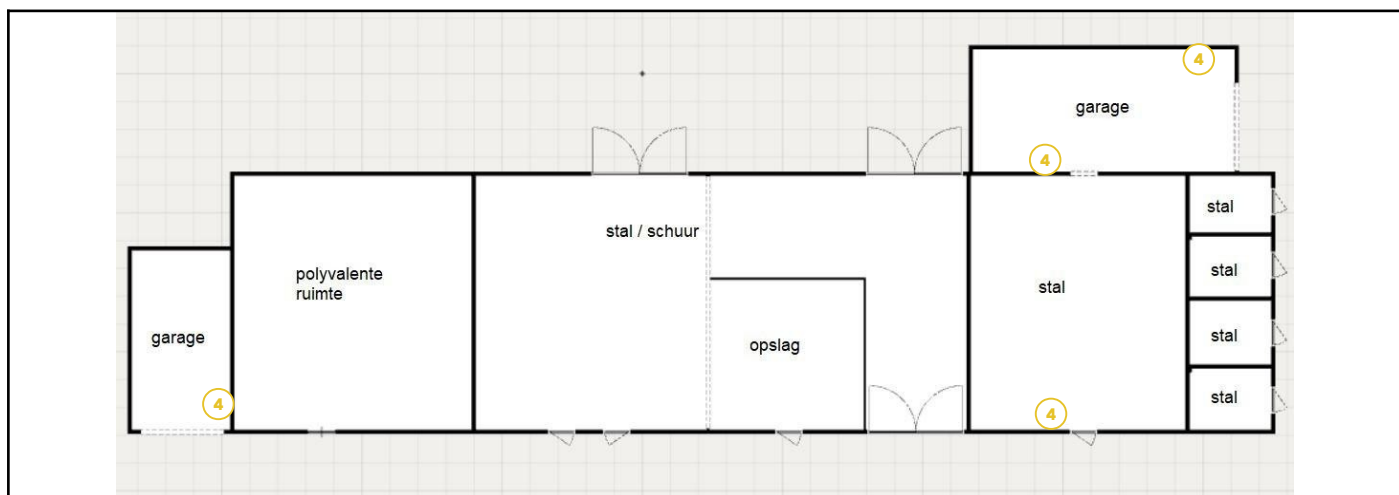
## Plan 3.2: Verdieping 0

Beschrijving	Type	Actie
4. Fenolhars / Bakeliet	Asbestmateriaal	Zorgvuldig beheren
