Asbestinventarisatetest

Rijvisschestraat 50, 9052 Gent

Attestnummer : 20231130-000325.000

Uitgegeven op : 30.11.2023

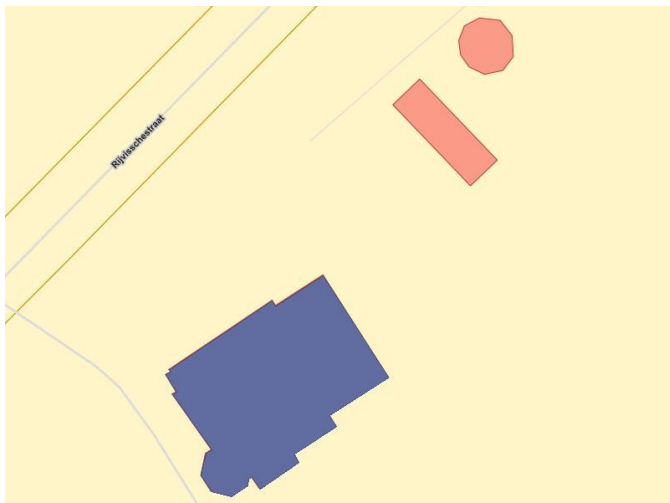
Zone 1: Hoofdgebouw

- 3 Asbestmaterialen**
- 0 Beperkingen
- 0 Uitsluitingen
- 0 Roerende goederen
- 0 Puin, steenslag, (water)bodem
- 0 Adviezen
- 2 Geen asbest**

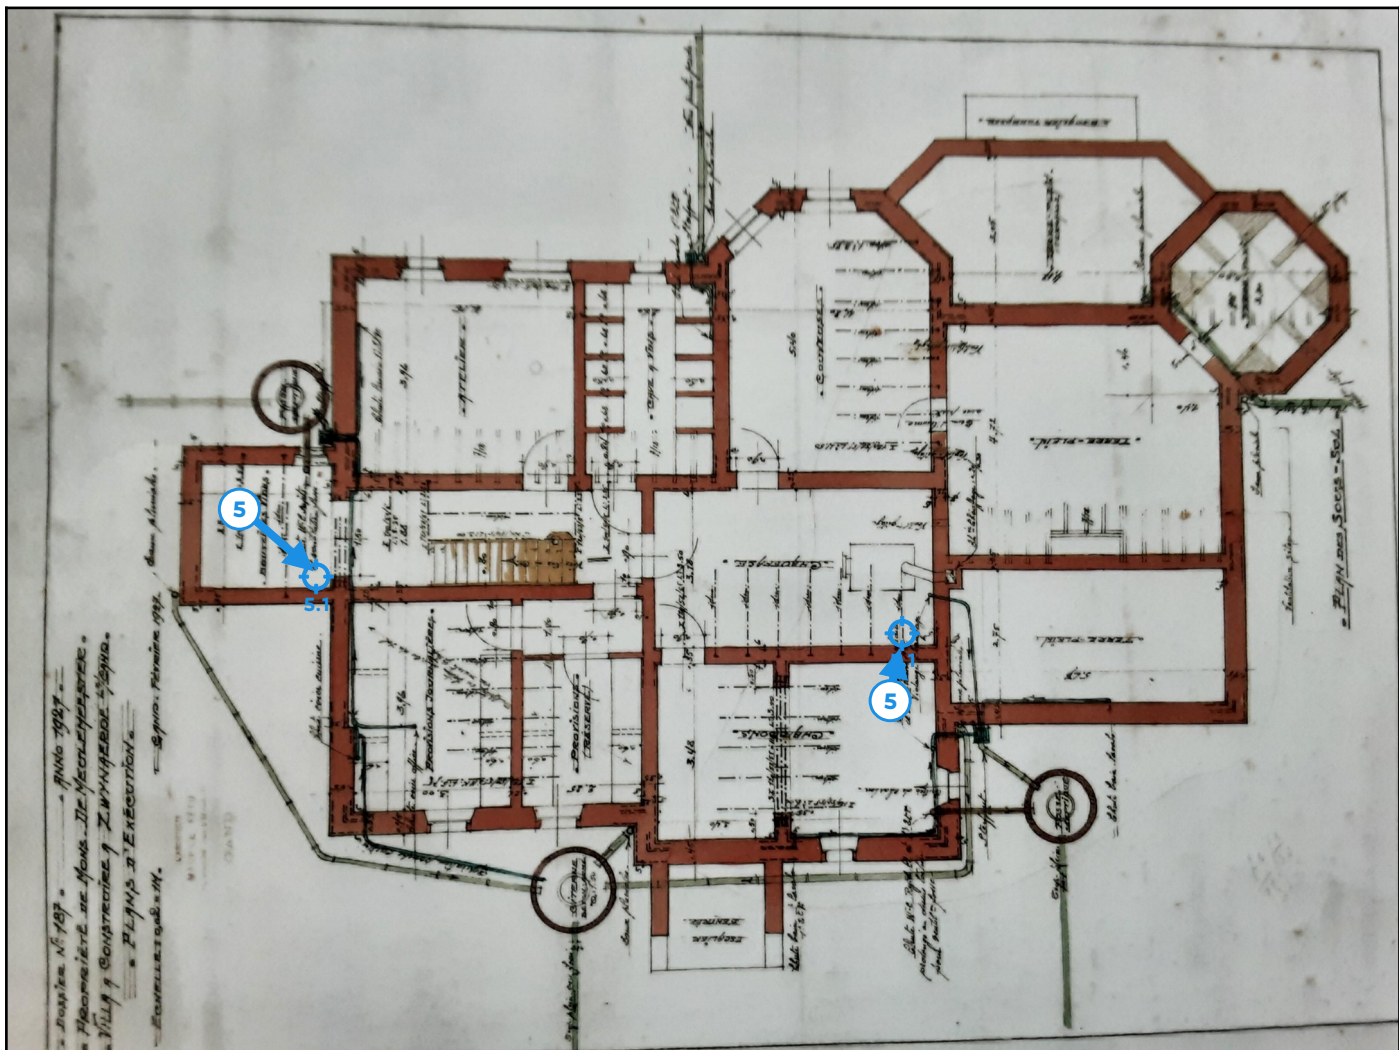
Plan 1.1: glvl

| Beschrijving | Type | Actie |
|---|---|---|
| 5. Pleisterwerk muur | Geen asbest | - |

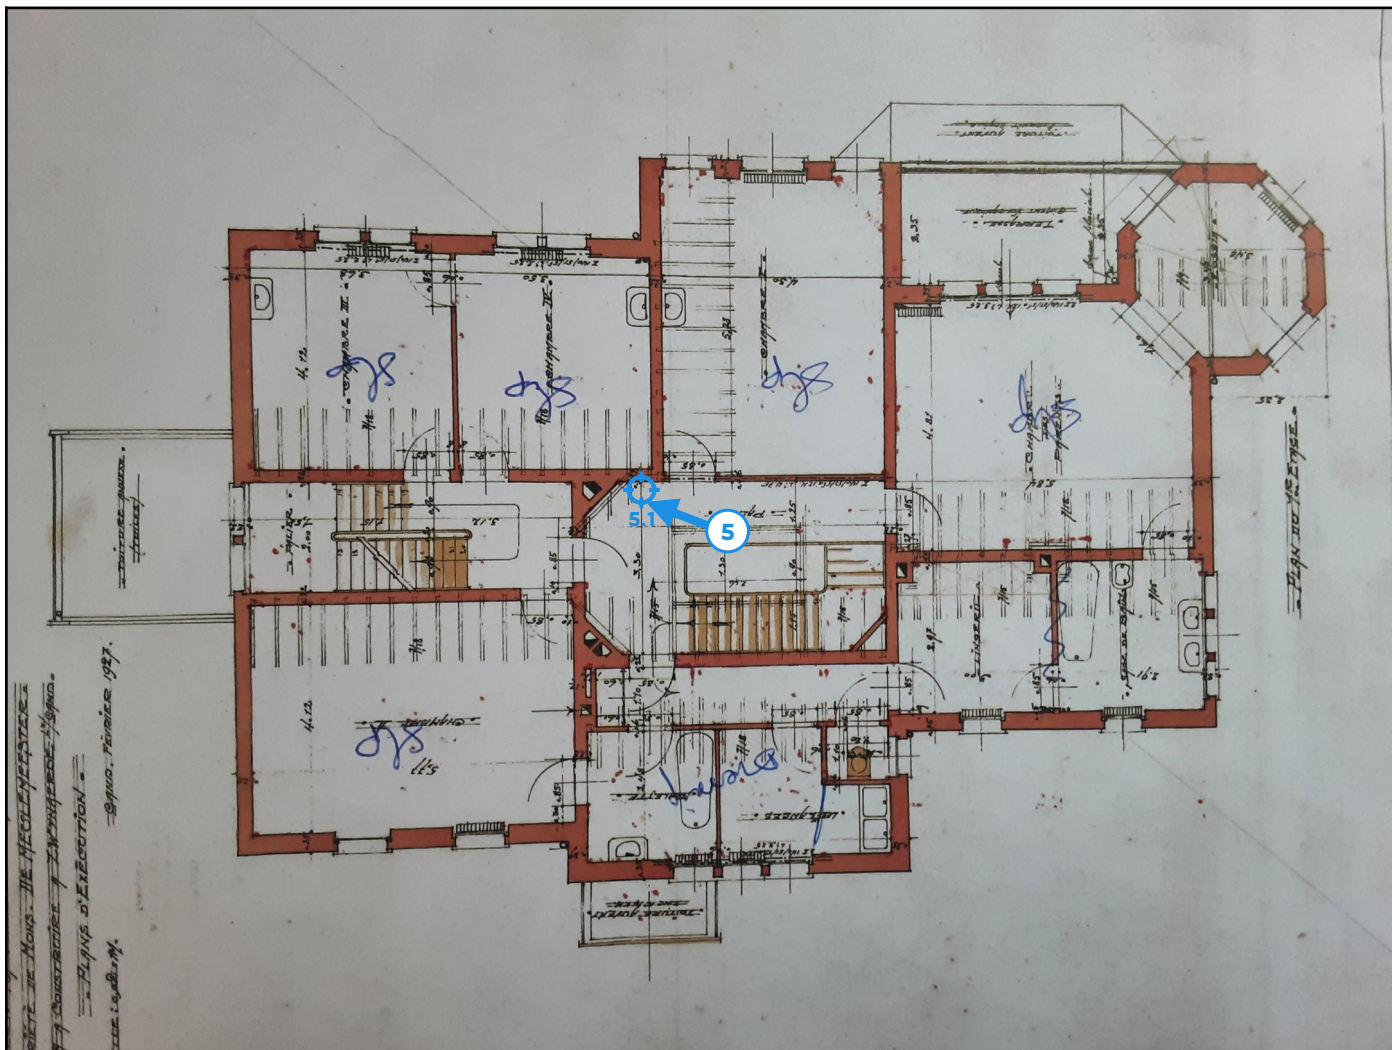
Plan 1.2: eerste

| Beschrijving | Type | Actie |
|---|---|---|
| 5. Pleisterwerk muur | Geen asbest | - |

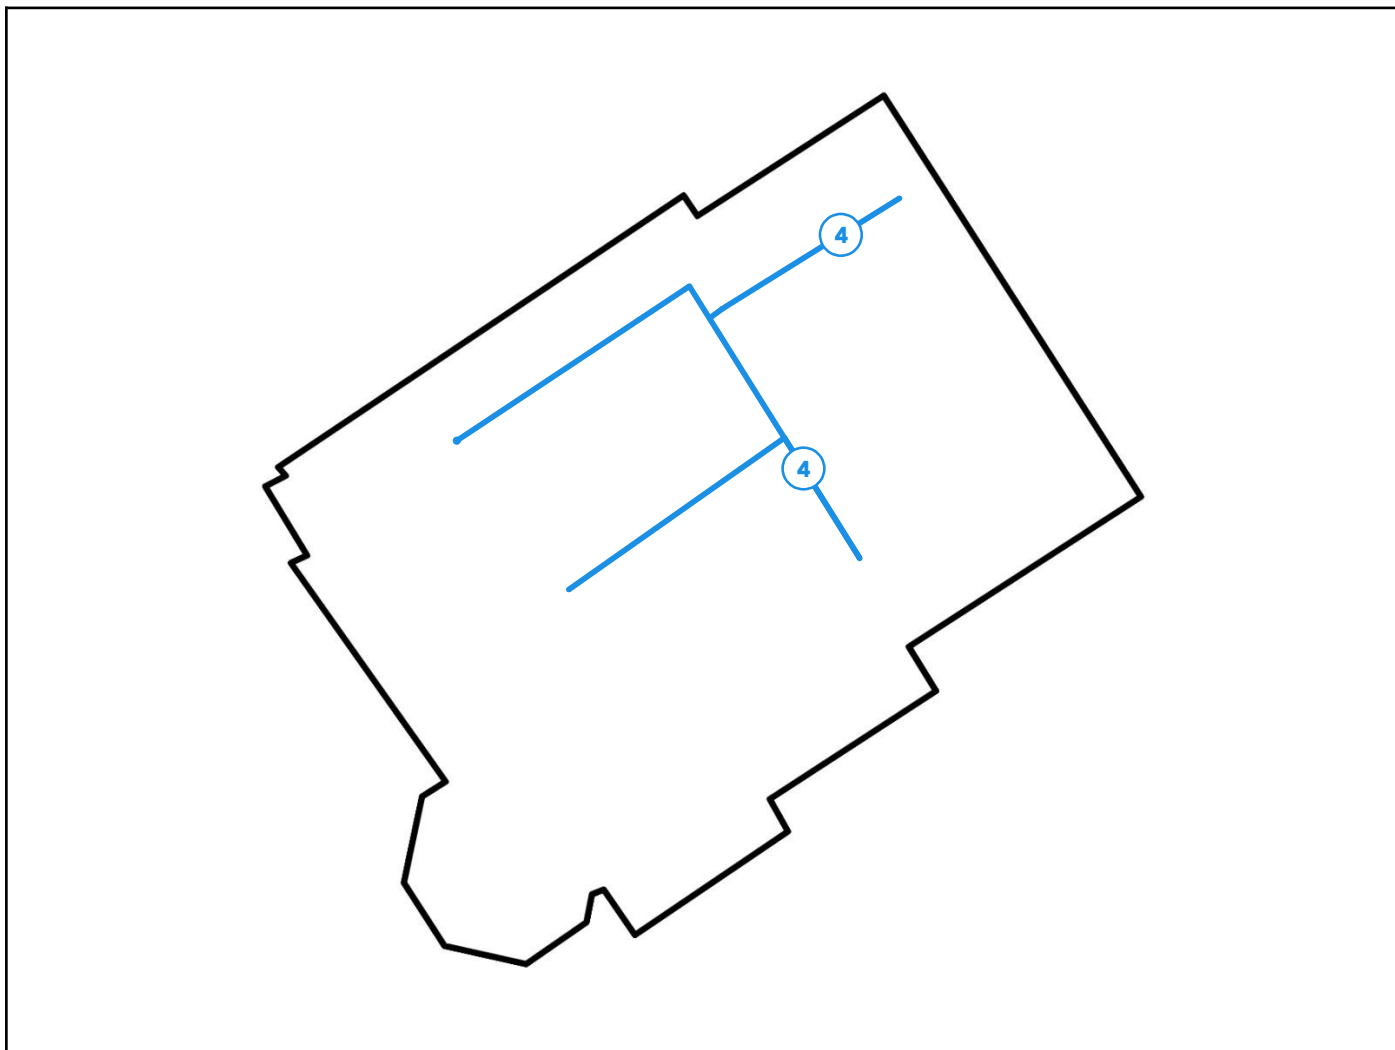
Plan 1.5: Kelder

| Beschrijving | Type | Actie |
|---|---|---|
| 3. Schoorsteen | Asbestmateriaal | Zorgvuldig beheren |

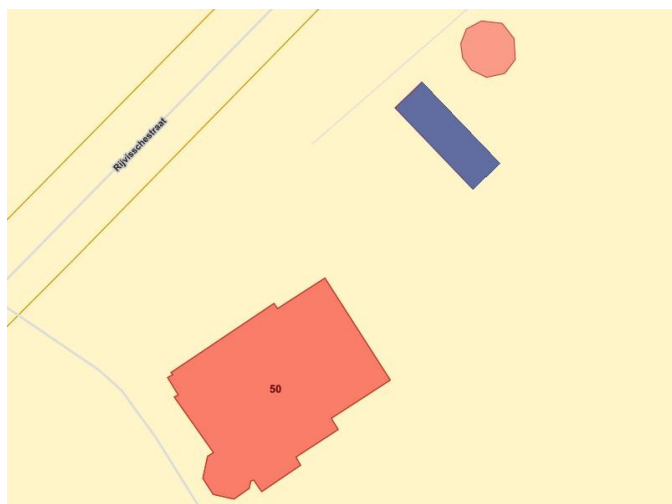
Zone 2: Bijgebouw

- 0 Asbestmaterialen
- 0 Beperkingen
- 0 Uitsluitingen
- 0 Roerende goederen
- 0 Puin, steenslag, (water)bodem
- 0 Adviezen
- 0 Geen asbest

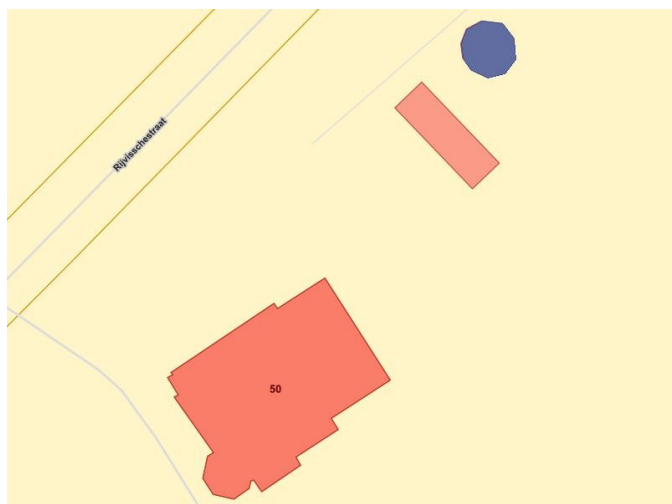
Zone 3: Bijgebouw

- 0 Asbestmaterialen
- 0 Beperkingen
- 0 Uitsluitingen
- 0 Roerende goederen
- 0 Puin, steenslag, (water)bodem
- 0 Adviezen
- 0 Geen asbest
