# Asbestinventarisatetest

Kleingentstraat 60, 9070 Destelbergen

Attestnummer : 20230825-000297.000

## Niet-asbestveilig

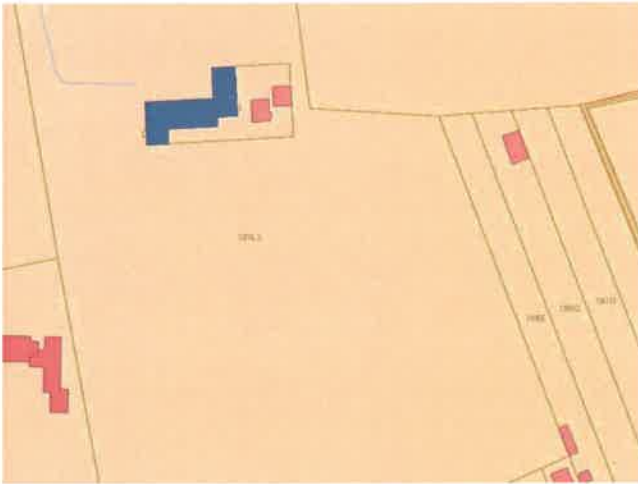
## Zone 1: Hoofdgebouw

- 2 Asbestmaterialen**
- 0 Beperkingen
- 0 Uitsluitingen
- 0 Roerende goederen
- 0 Puin, steenslag, (water)bodem
- 0 Adviezen
- 2 Geen asbest**

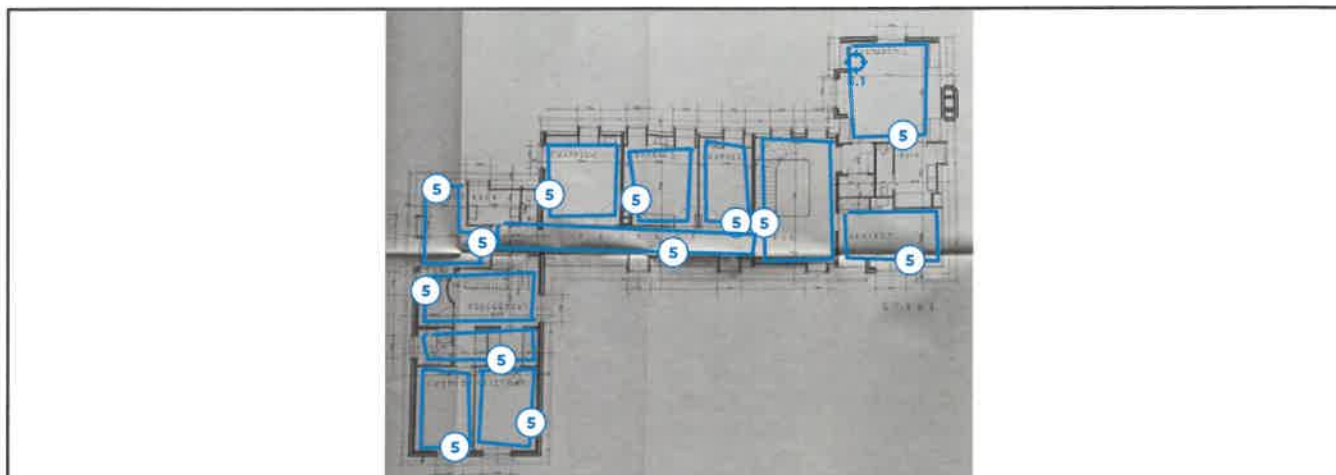
## Plan 1.3: 1ste

Beschrijving	Type	Actie
5. Pleister muren	Geen asbest	-
5.1 Code: 26711/01	Mengmonster	-

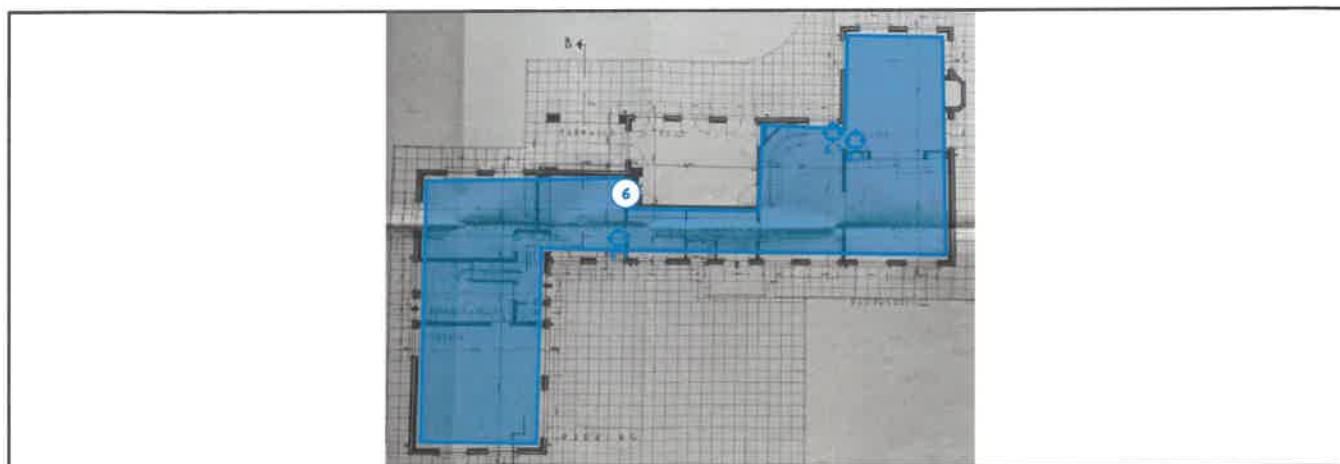
## Plan 1.5: Gelijkvloers

Beschrijving	Type	Actie
6. Pleister plafond	Geen asbest	-
6.1 Code: 26711/02	Mengmonster	-

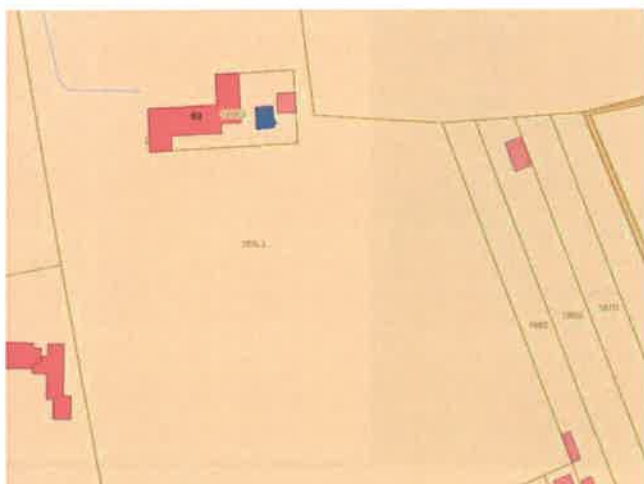
## Zone 2: Bijgebouw

- 1 **Asbestmateriaal**
- 0 Beperking
- 0 Uitsluiting
- 0 Roerend goed
- 0 Puin, steenslag, (water)bodem
- 0 Advies
- 0 Geen asbest

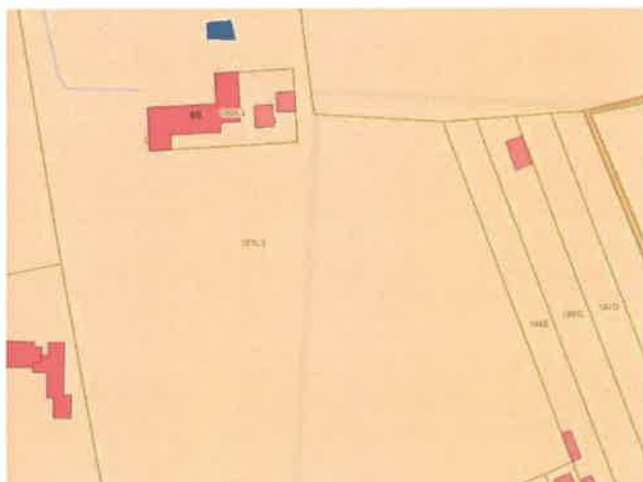
## Zone 4: Constructie

- 1 **Asbestmateriaal**
- 0 Beperking
- 0 Uitsluiting
- 0 Roerend goed
- 0 Puin, steenslag, (water)bodem
- 0 Advies
- 0 Geen asbest

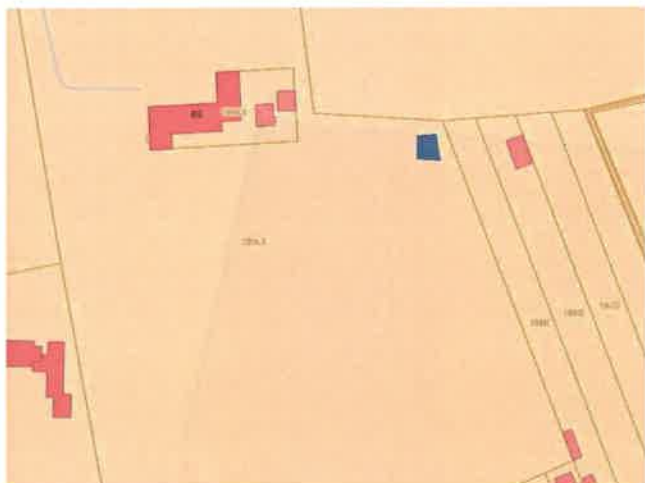
## Zone 5: Constructie

- 1 **Asbestmateriaal**
- 0 Beperking
- 0 Uitsluiting
- 0 Roerend goed
- 0 Puin, steenslag, (water)bodem
- 0 Advies
- 0 Geen asbest

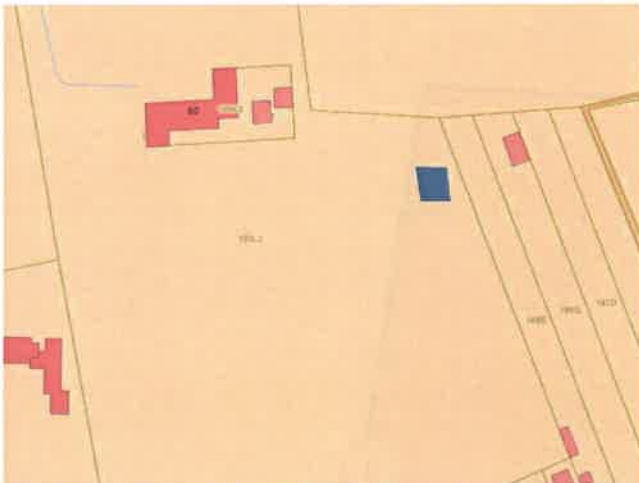
## Zone 6: Constructie

- 1 **Asbestmateriaal**
- 0 Beperking
- 0 Uitsluiting
- 0 Roerend goed
- 0 Puin, steenslag, (water)bodem
- 0 Advies
- 0 Geen asbest

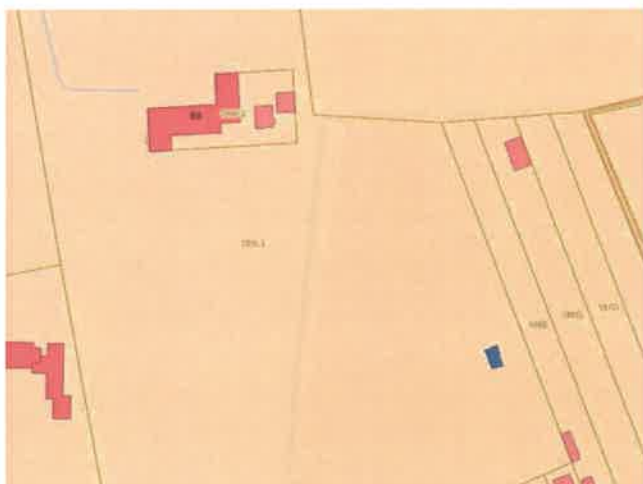
## Zone 7: Constructie

- 1 **Asbestmateriaal**
- 0 Beperking
- 0 Uitsluiting
- 0 Roerend goed
- 0 Puin, steenslag, (water)bodem
- 0 Advies
- 0 Geen asbest
