Asbestinventarisatetest

Hubert Malfaitlaan 11B, 9051 Gent

Attestnummer : 20240321-000508.000

Uitgegeven op : 21.03.2024

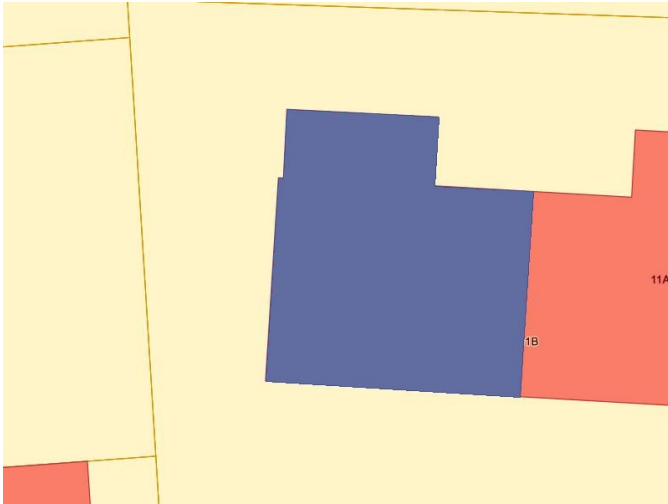
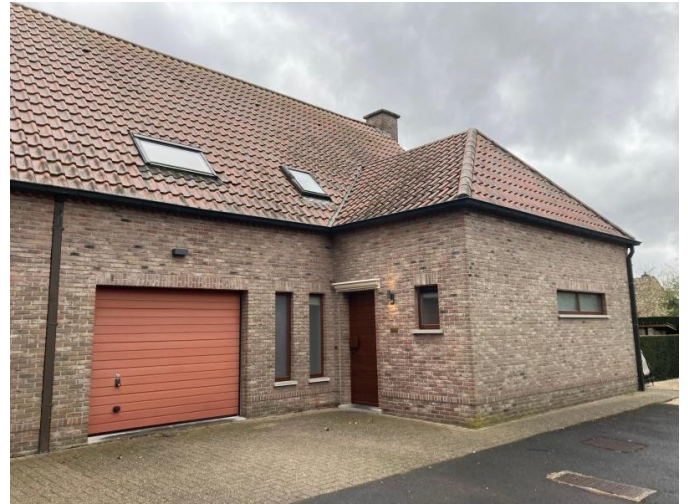
Zone 1: Hoofdgebouw

Tijdens de inspectie vastgesteld:

2 Asbestmaterialen

1 Beperkingen

0 Uitsluitingen

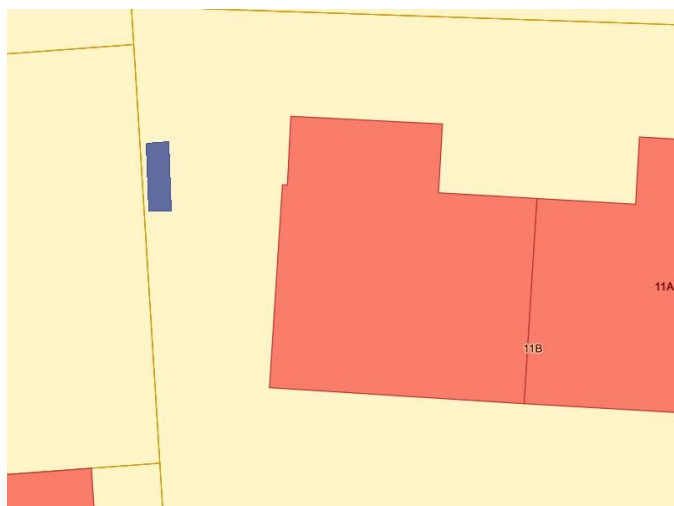
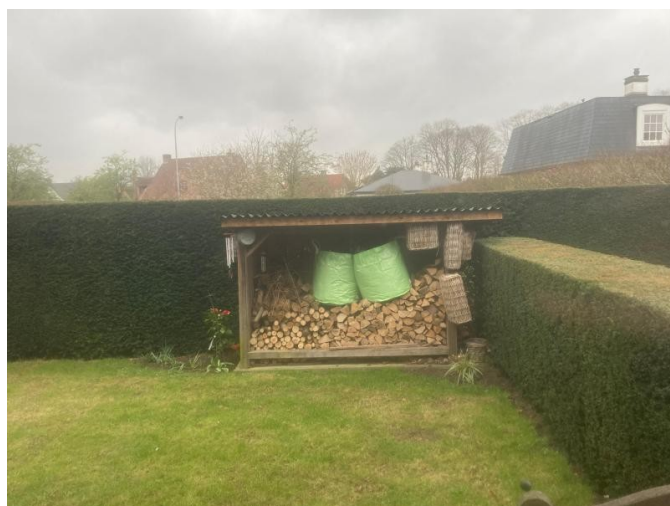
Zone 2: Houtopslag

- 0 Asbestmaterialen
- 0 Beperkingen
- 0 Uitsluitingen
- 0 Roerende goederen
- 0 Puin, steenslag, (water)bodem
- 1 Adviezen**
- 0 Geen asbest
