Asbestinventarisatetest

Jef De Belderlaan 9, 9831 Sint-Martens-Latem

Attestnummer : 20240223-000403.000

Uitgegeven op : 23.02.2024

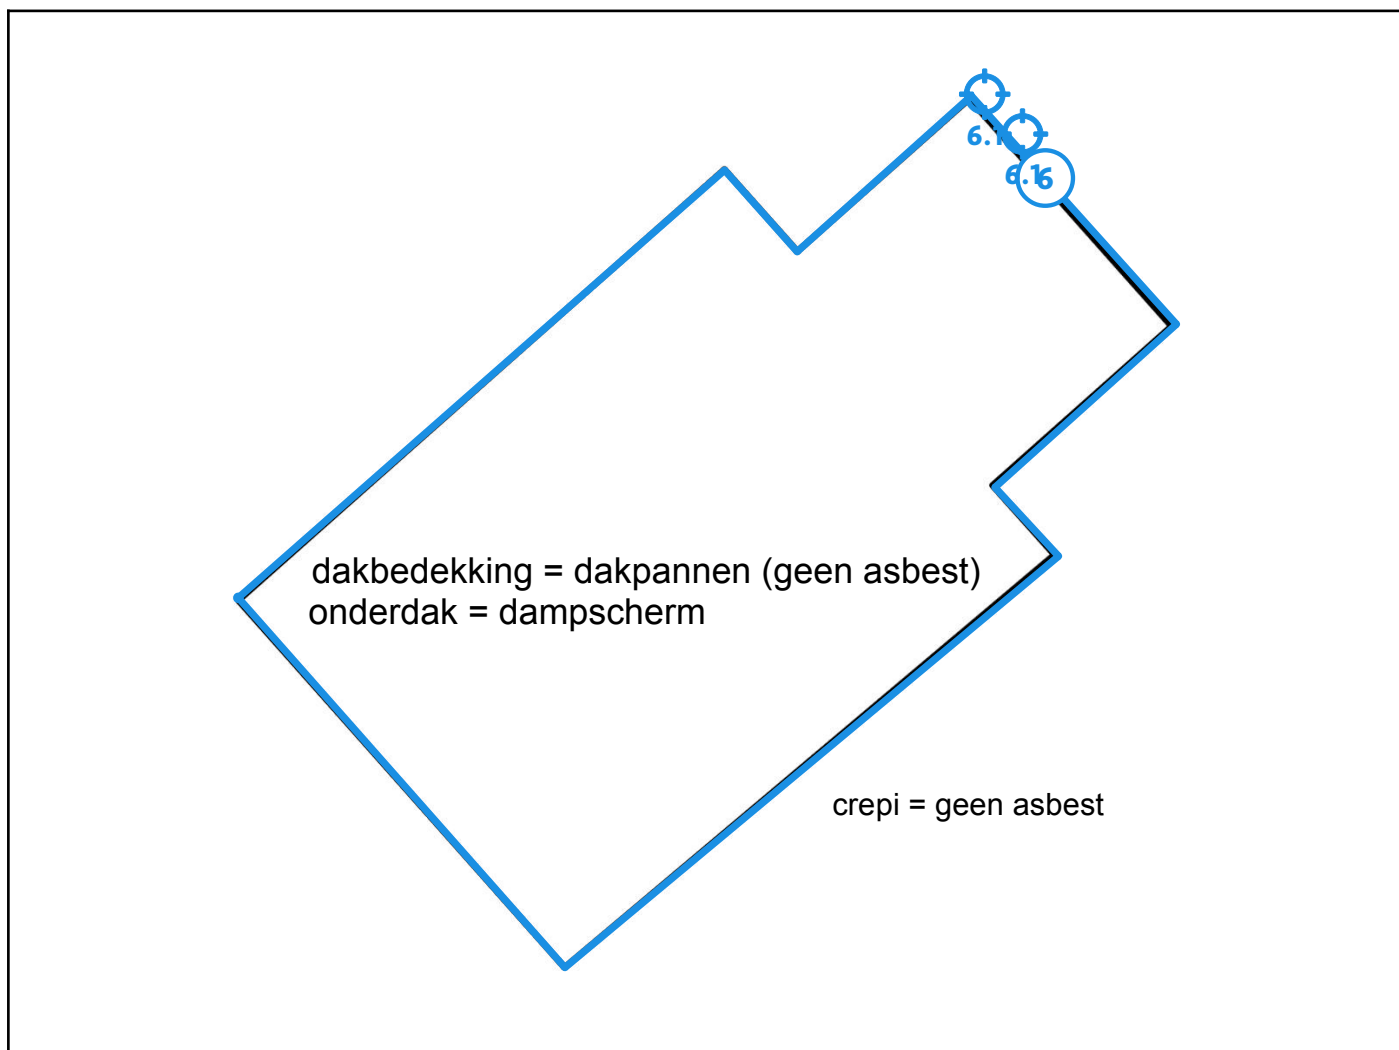
Plan 1.1: Hoofdgebouw

Beschrijving	Type	Actie
6. Crepi	Geen asbest	-
6.1 Code: AHST1	Mengmonster	-

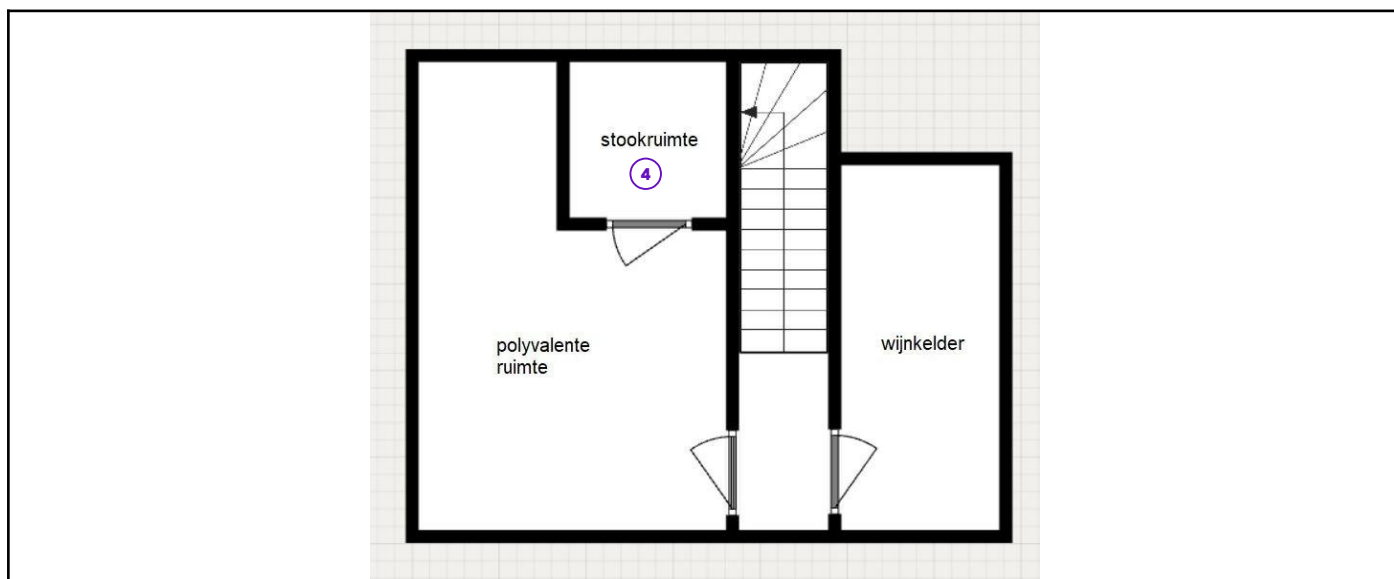
Plan 1.2: Verdieping -1

Beschrijving	Type	Actie
4. Viessmann Atola	Advies	-

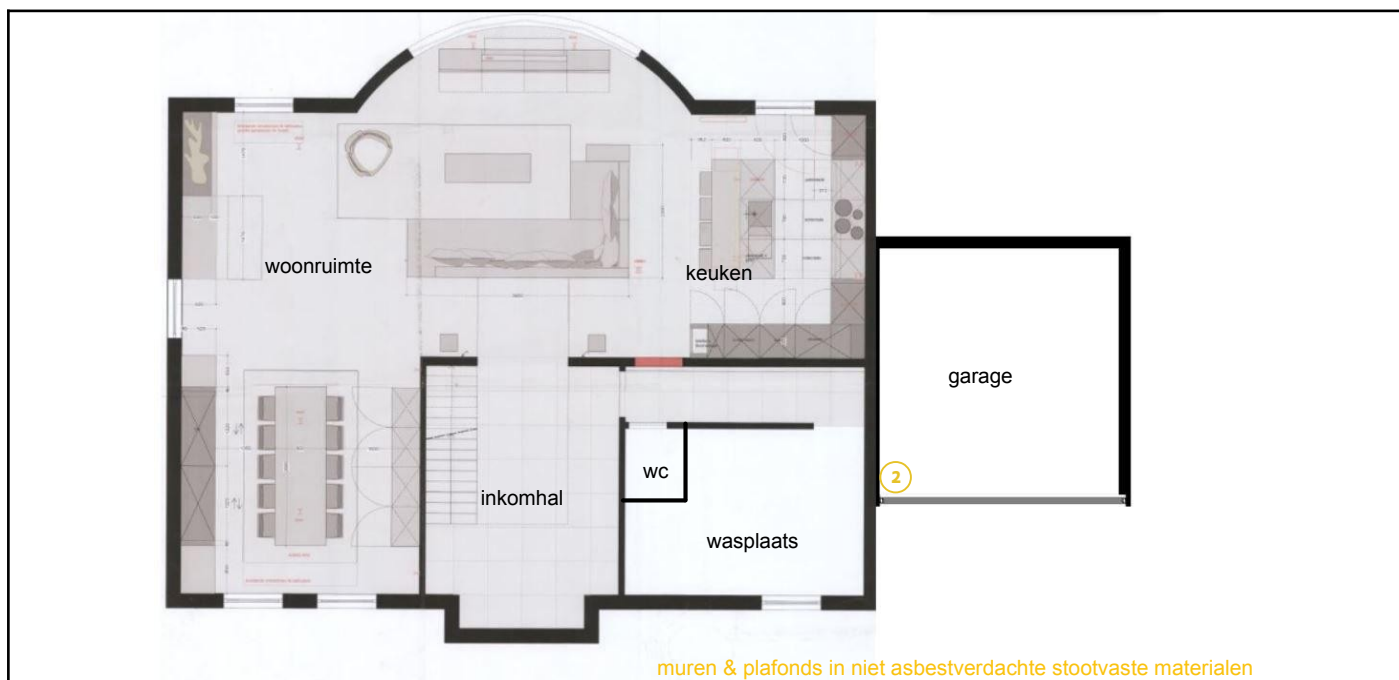
Plan 1.3: Verdieping 0

Beschrijving	Type	Actie
2. Fenolhars / Bakeliet (garage)	Asbestmateriaal	Zorgvuldig beheren
5. Afwerking / bekleding binnenmuren en plafonds	Advies	-

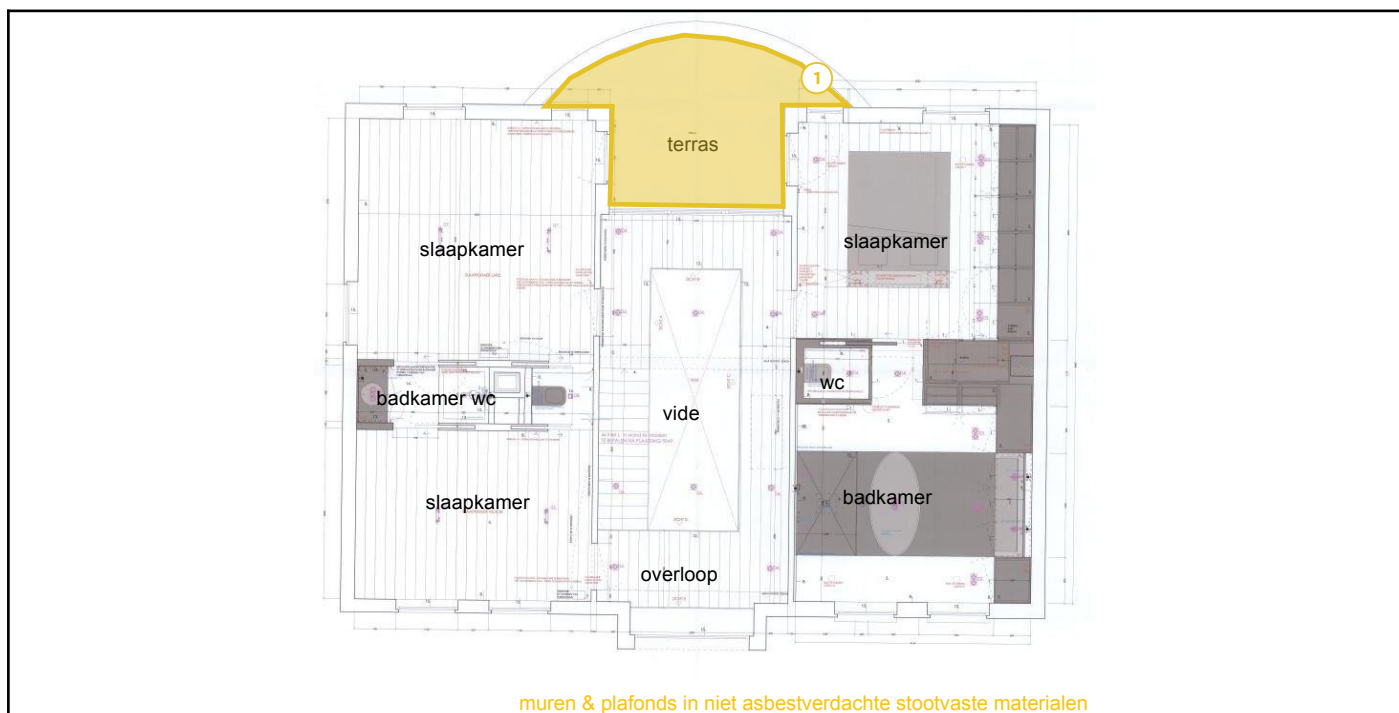
Plan 1.4: Verdieping +1

Beschrijving	Type	Actie
1. Roofing (terras hoofdgebouw)	Asbestmateriaal	Zorgvuldig beheren
5. Afwerking / bekleding binnenmuren en plafonds	Advies	-

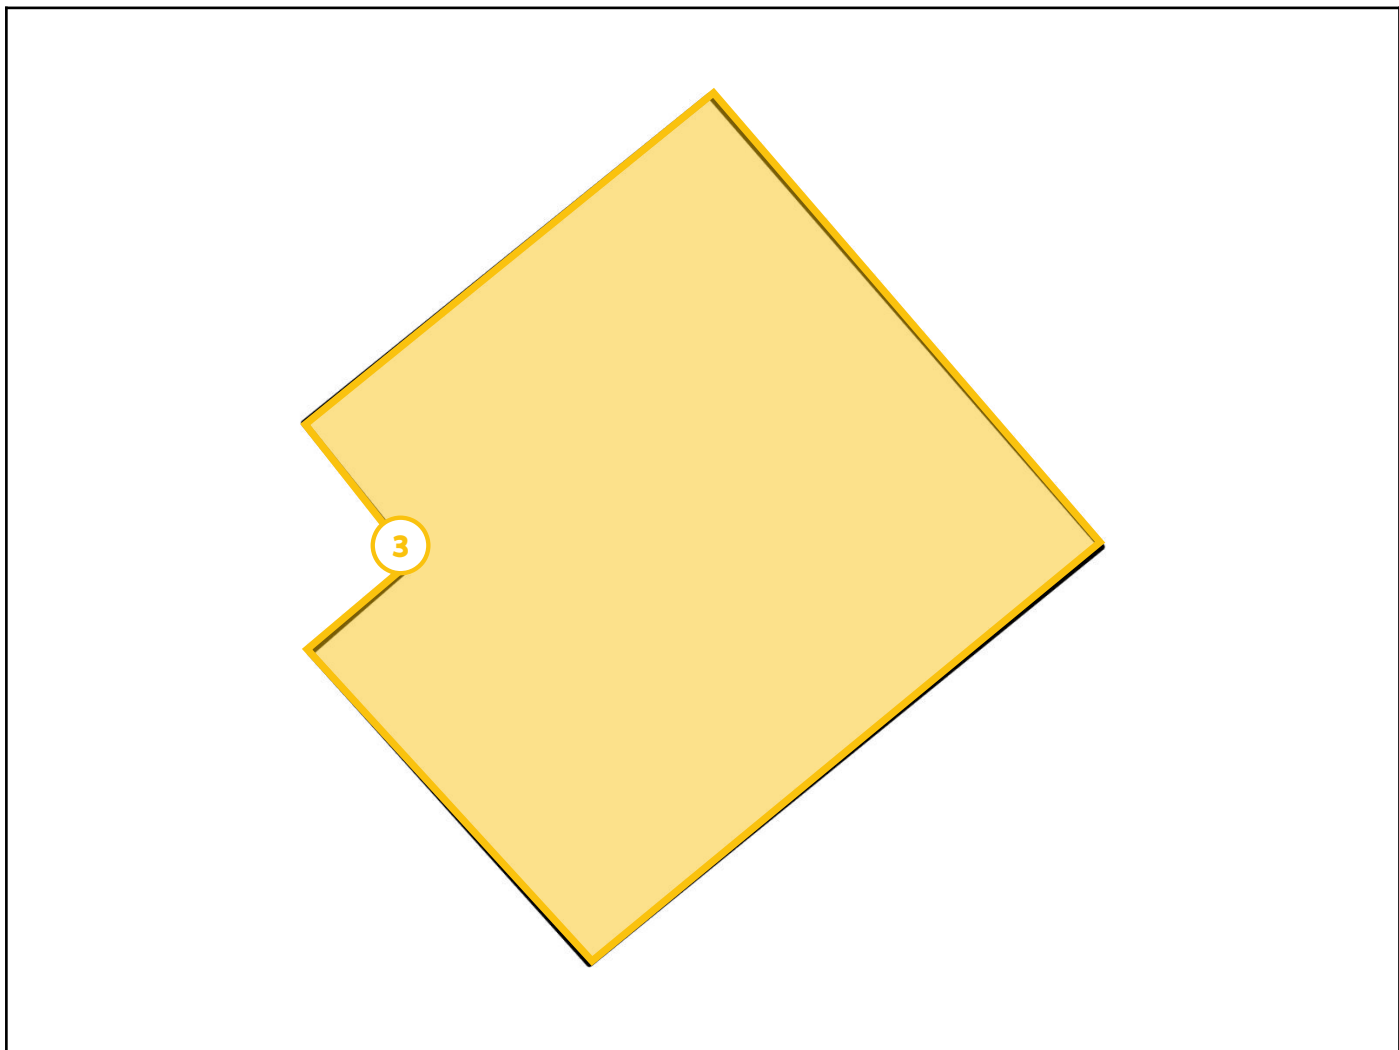
Plan 2.1: Poolhouse

Beschrijving	Type	Actie
3. Poolhouse	Uitsluiting	-

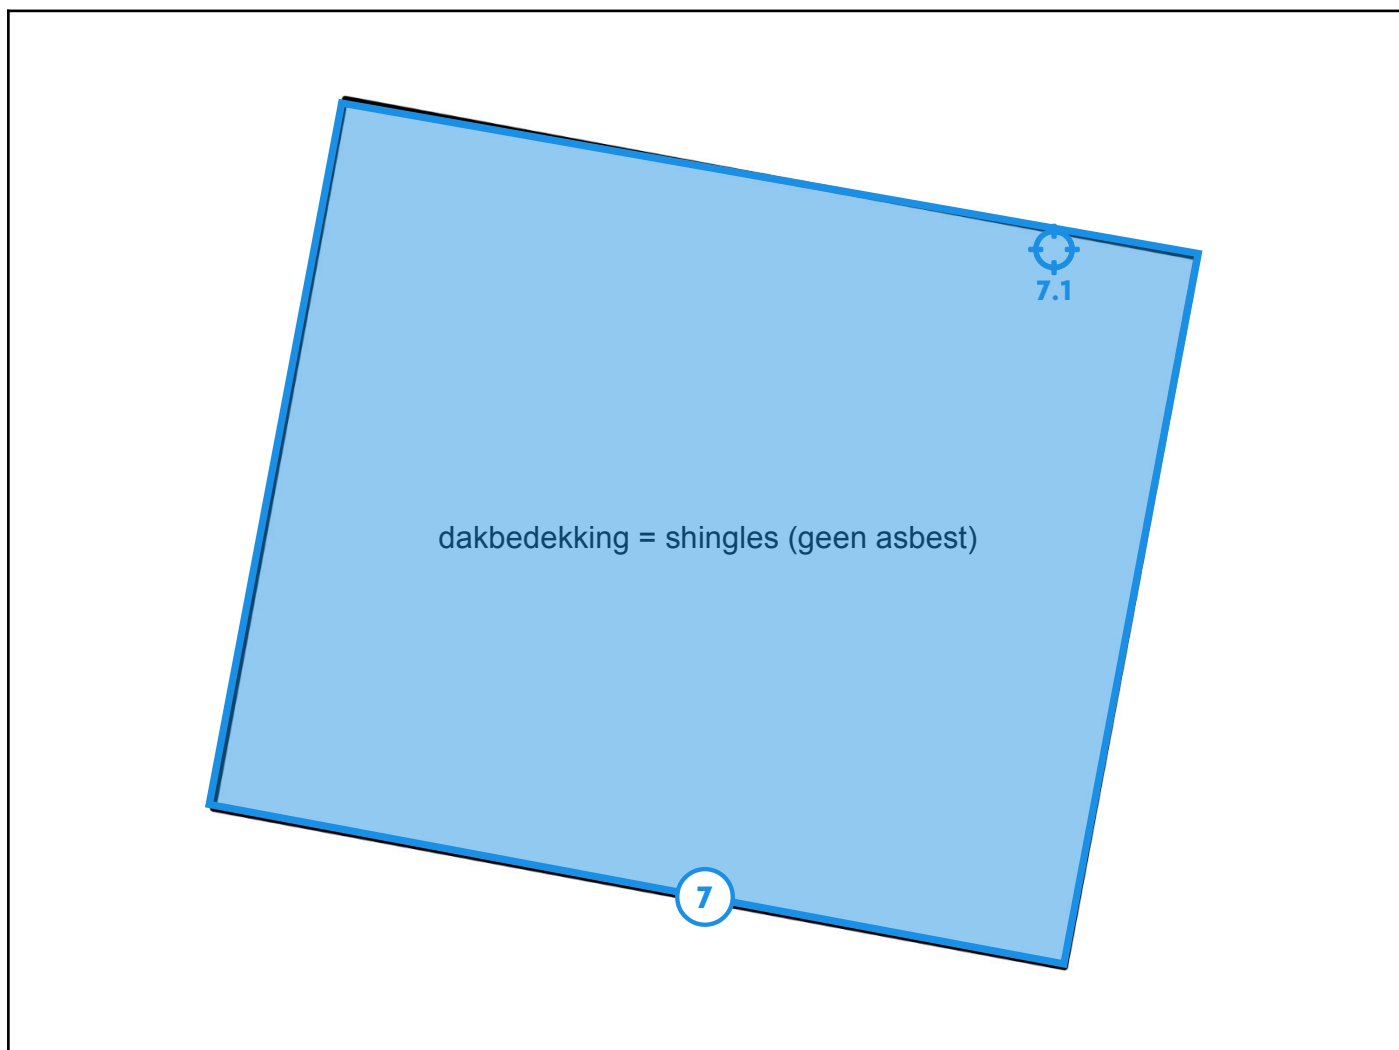
Plan 3.1: Tuinhuis

Beschrijving	Type	Actie
7. Shingles (dakbekking tuinhuis)	Geen asbest	-
7.1 Code: AHST2	Puntmonster	-
