# Asbestinventarisatetest

Mevr. Simonnetlaan 3, 9830 Sint-Martens-Latem

Attestnummer : 20231223-000102.000

Uitgegeven op : 23.12.2023

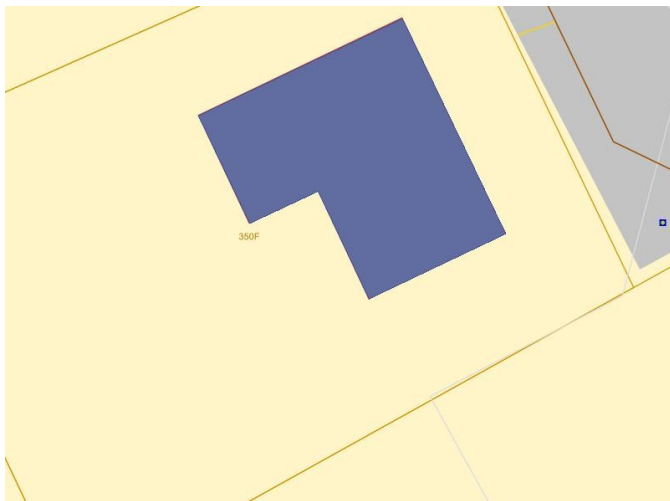
## Zone 1: Hoofdgebouw

- 3 Asbestmaterialen**
- 0 Beperkingen
- 0 Uitsluitingen
- 0 Roerende goederen
- 0 Puin, steenslag, (water)bodem
- 0 Adviezen
- 4 Geen asbest**

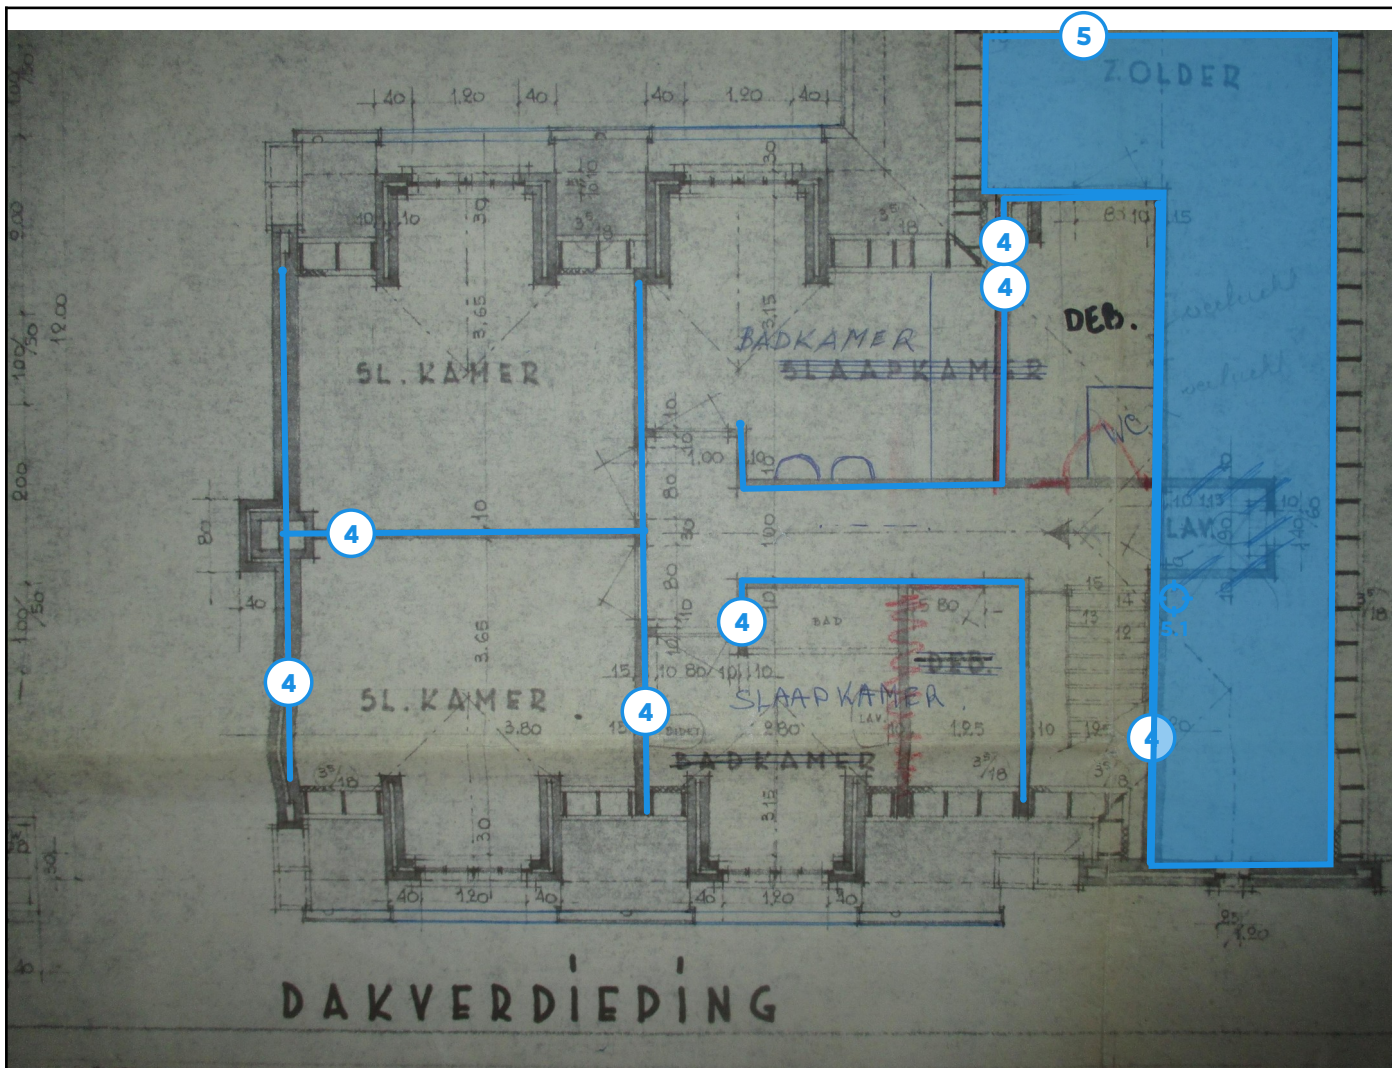
## Plan 1.2: IMG\_7336

Beschrijving	Type	Actie
4. Pleisterwerk muren	Geen asbest	-
5. Vinyl zolder	Geen asbest	-
5.1 Code: Vinyl zolderbergingen	Puntmonster	-

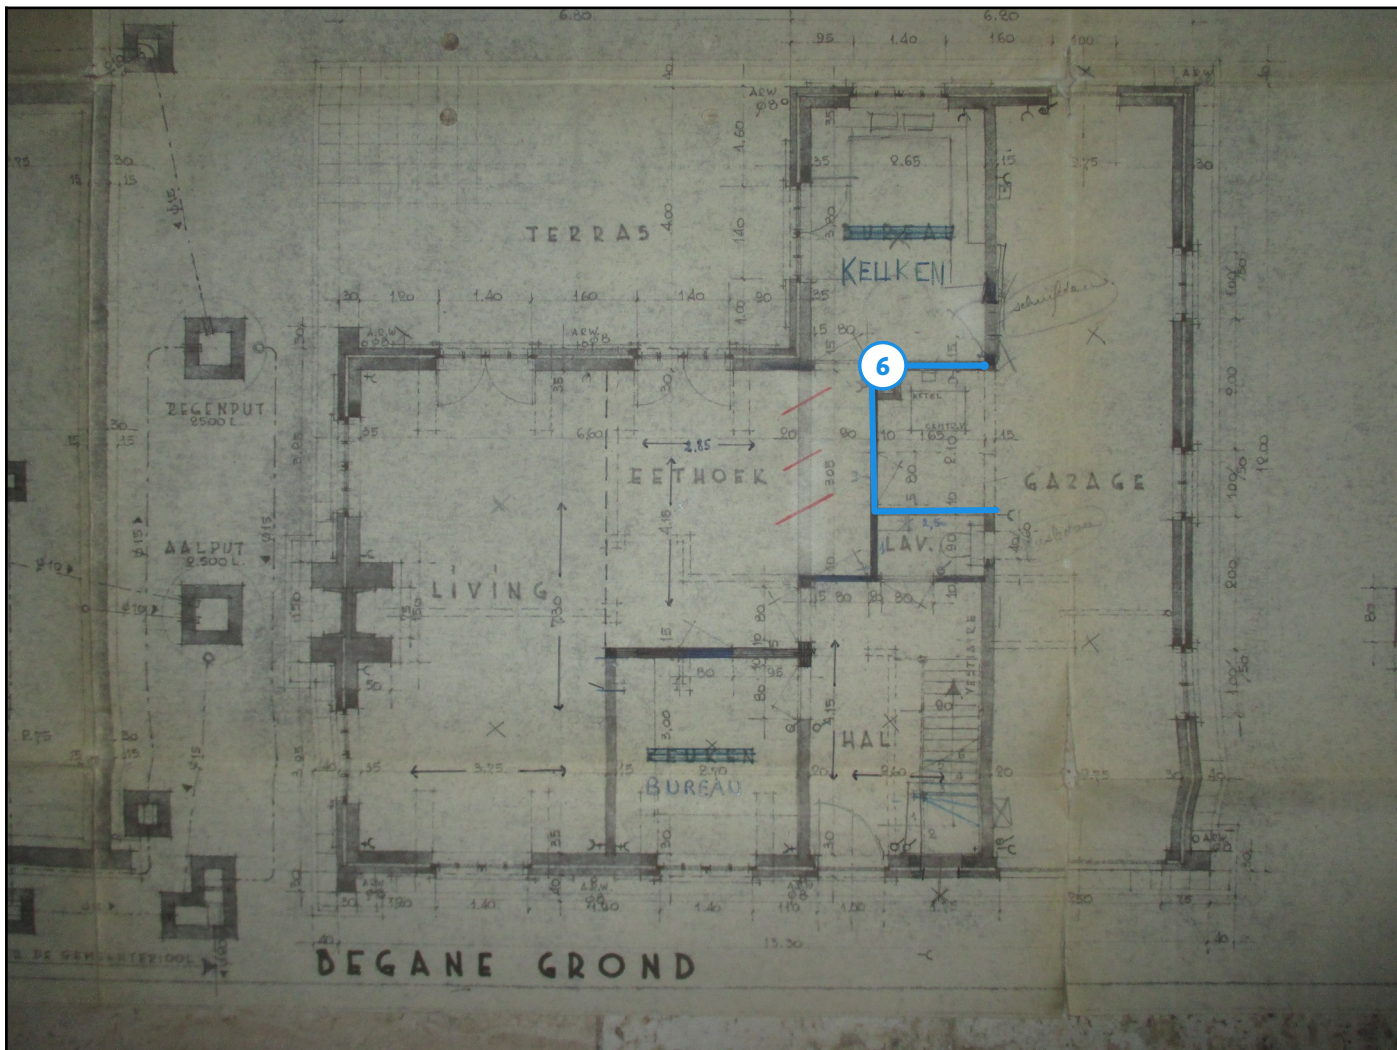
## Plan 1.4: IMG\_7337

Beschrijving	Type	Actie
6. Pleisterwerk stooklokaal	Geen asbest	-

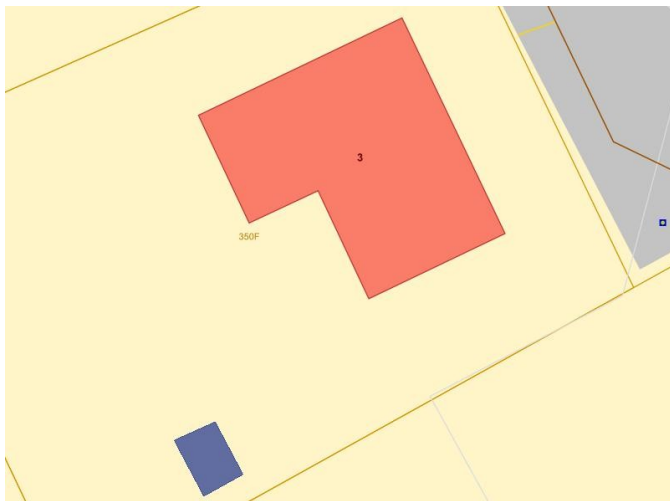
## Zone 2: Tuinhuis

- 0 Asbestmaterialen
- 0 Beperkingen
- 0 Uitsluitingen
- 0 Roerende goederen
- 0 Puin, steenslag, (water)bodem
- 0 Adviezen
- 1 Geen asbest**

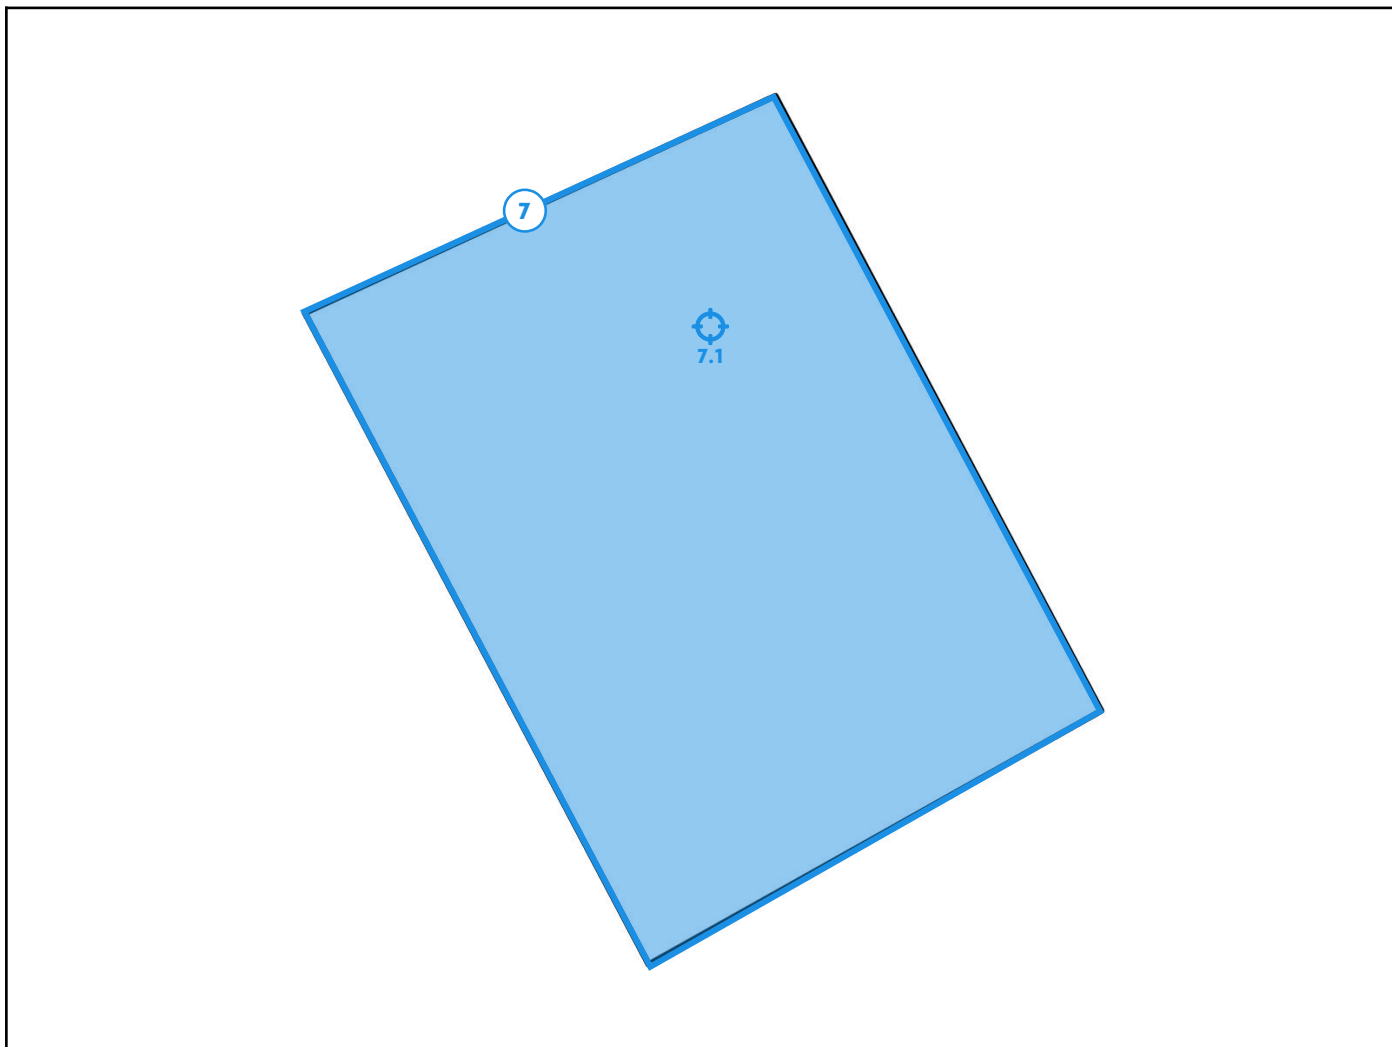
## Plan 2.1: Tuinhuis plan

Beschrijving	Type	Actie
7. Golfplaten tuinhuis (asfalt)	Geen asbest	-
7.1 Code: Golfplaten tuinhuis	Puntmonster	-
