Asbestinventarisatetest

Dorpsstraat 25, 9831 Sint-Martens-Latem

Attestnummer : 20230126-000465.000

Uitgegeven op : 26.01.2023

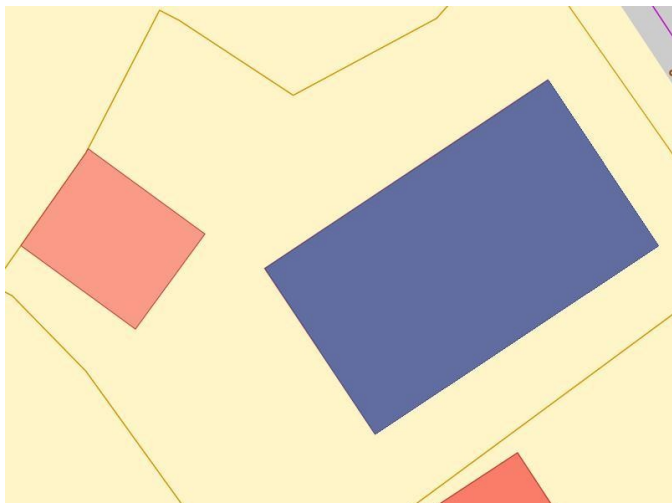
Zone 1: Woning

- 2 Asbestmaterialen**
- 0 Beperkingen
- 0 Uitsluitingen
- 0 Roerende goederen
- 0 Puin, steenslag, (water)bodem
- 1 Adviezen**
- 2 Geen asbest**

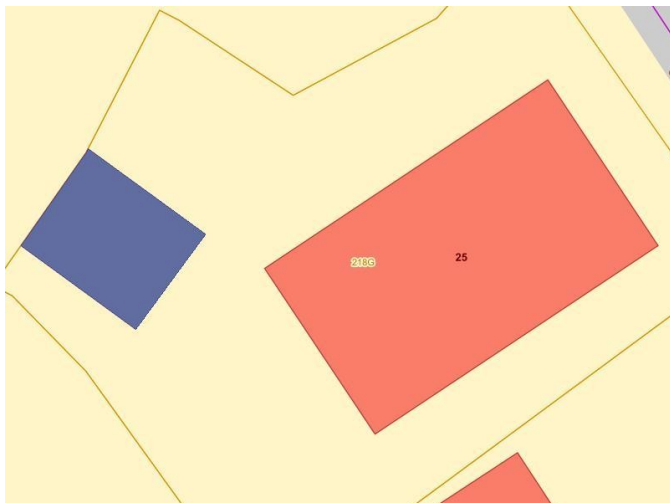
Zone 2: Bijgebouw

- 0 Asbestmaterialen
- 0 Beperkingen
- 1 Uitsluitingen**
- 0 Roerende goederen
- 0 Puin, steenslag, (water)bodem
- 0 Adviezen
- 0 Geen asbest
