Asbestinventarisatetest

Philippe de Denterghemlaan 53, 9831 Sint-Martens-Latem

Attestnummer : 20240121-000054.000

Uitgegeven op : 21.01.2024

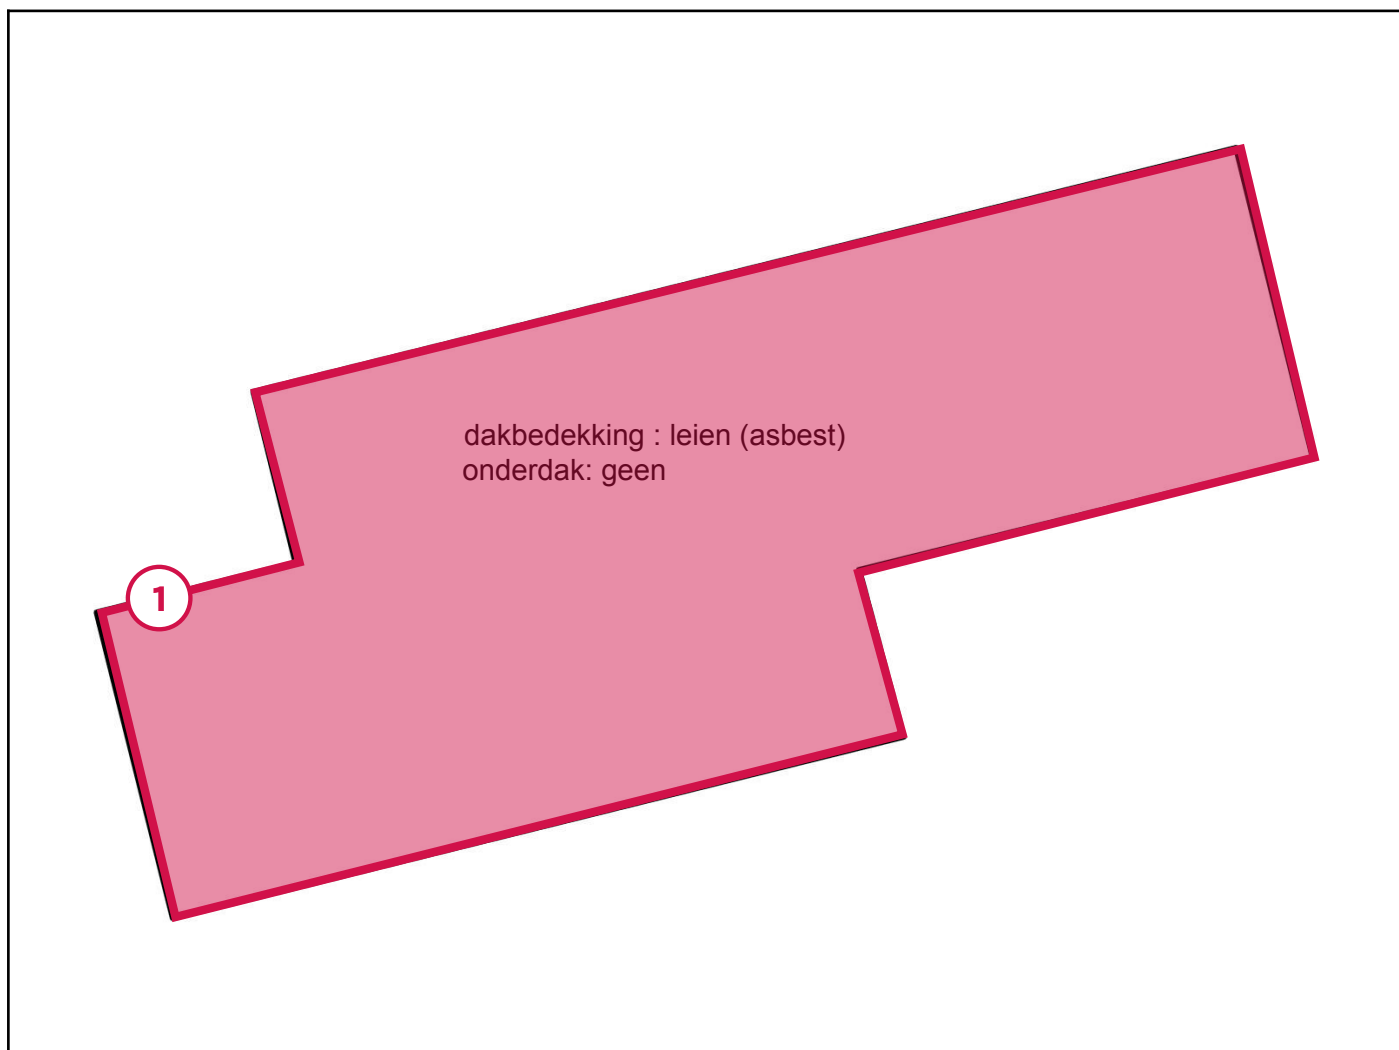
Plan 1.1: Hoofdgebouw

Beschrijving	Type	Actie
1. Leien - dakbedekking (hoofdgebouw)	Asbestmateriaal	Dringend verwijderen

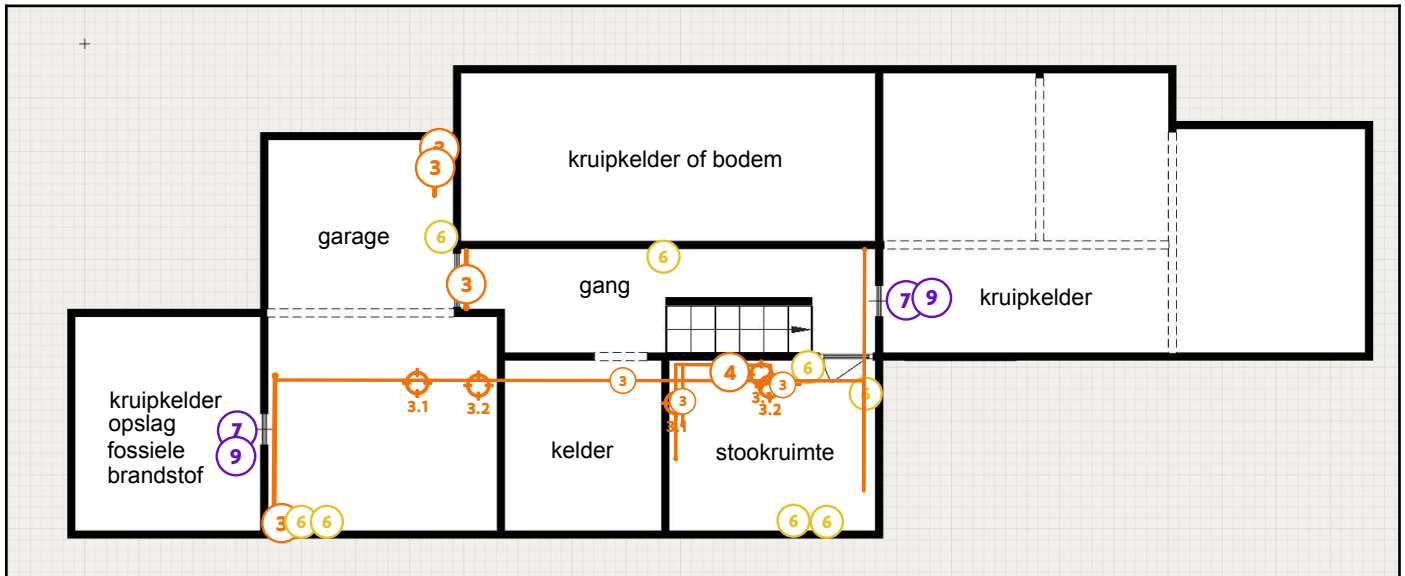
Plan 1.2: Verdieping -1

Beschrijving	Type	Actie
3. Thermische isolatie (kelder/garage)	Asbestmateriaal	Verwijderen
3.1 Code: AHST3	Mengmonster	-
3.2 Code: AHST4	Mengmonster	-
4. Roetschuif / inspectieluik (kelder)	Asbestmateriaal	Maatregelen nemen
6. Fenolhars / Bakeliet	Asbestmateriaal	Zorgvuldig beheren
7. Kruipkelder	Beperking	-
9. Gresbuis	Advies	-

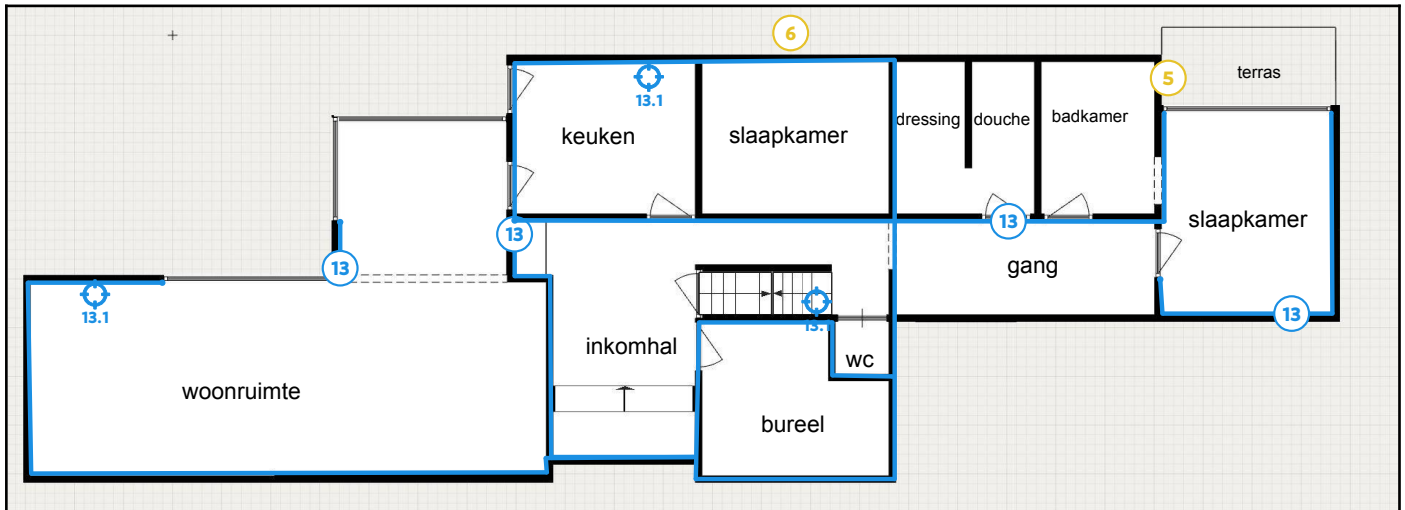
Plan 1.3: Verdieping 0

Beschrijving	Type	Actie
5. Plaat	Asbestmateriaal	Zorgvuldig beheren
6. Fenolhars / Bakeliet	Asbestmateriaal	Zorgvuldig beheren
13. Muurpleister	Geen asbest	-
13.1 Code: AHST1	Mengmonster	-

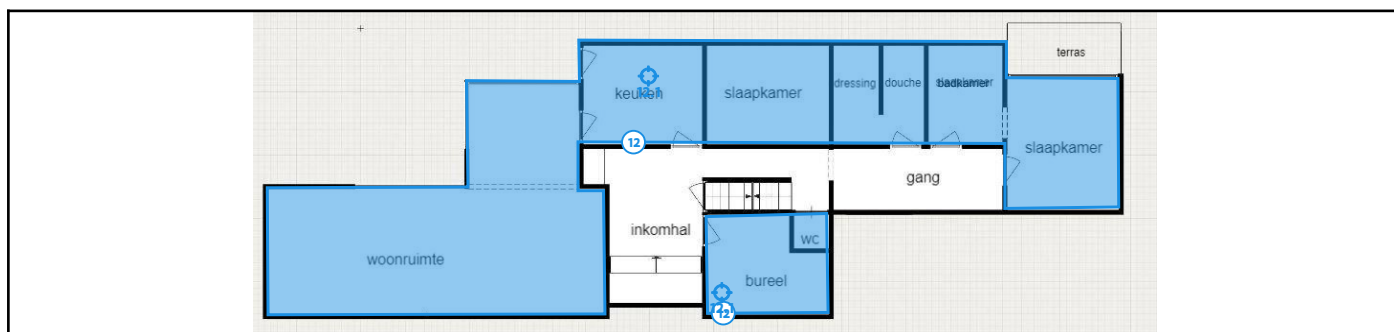
Plan 1.4: Verdieping 0

Beschrijving	Type	Actie
12. Plafondpleister	Geen asbest	-
12.1 Code: AHST2	Mengmonster	-

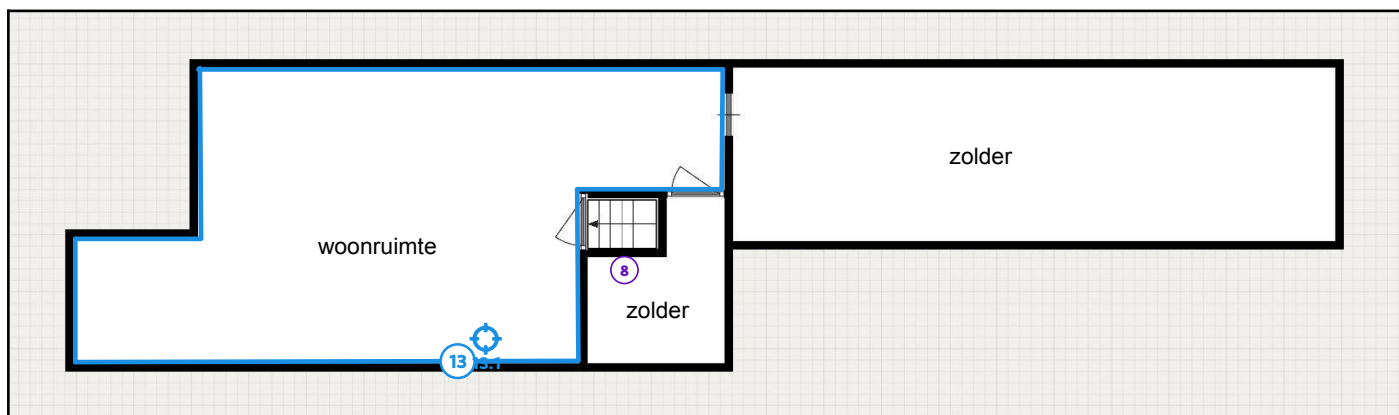
Plan 1.5: Verdieping +1

Beschrijving	Type	Actie
8. Heraklith	Advies	-
13. Muurpleister	Geen asbest	-
13.1 Code: AHST1	Mengmonster	-

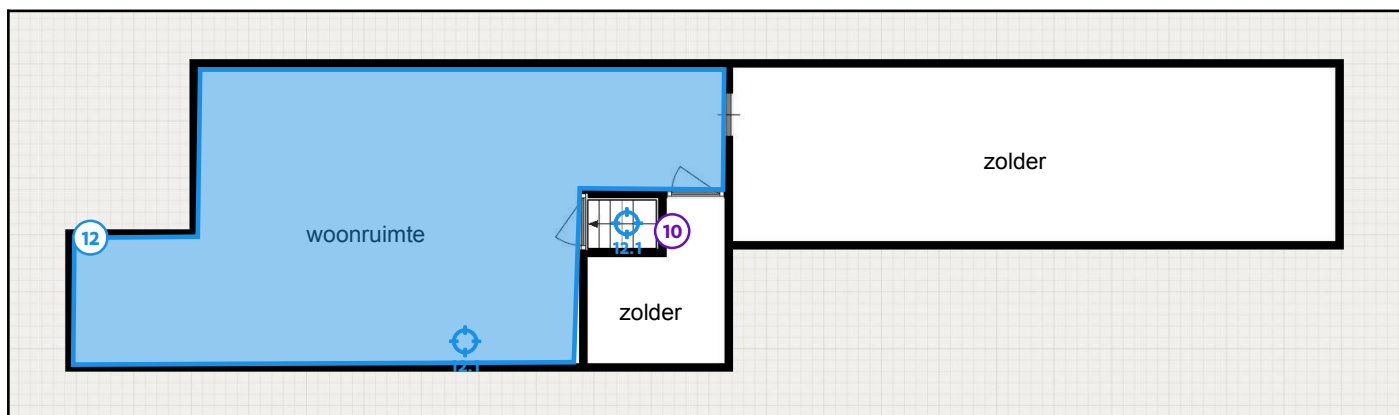
Plan 1.6: Verdieping +1

Beschrijving	Type	Actie
10. Thermische isolatie (zolder)	Advies	-
12. Plafondpleister	Geen asbest	-
12.1 Code: AHST2	Mengmonster	-

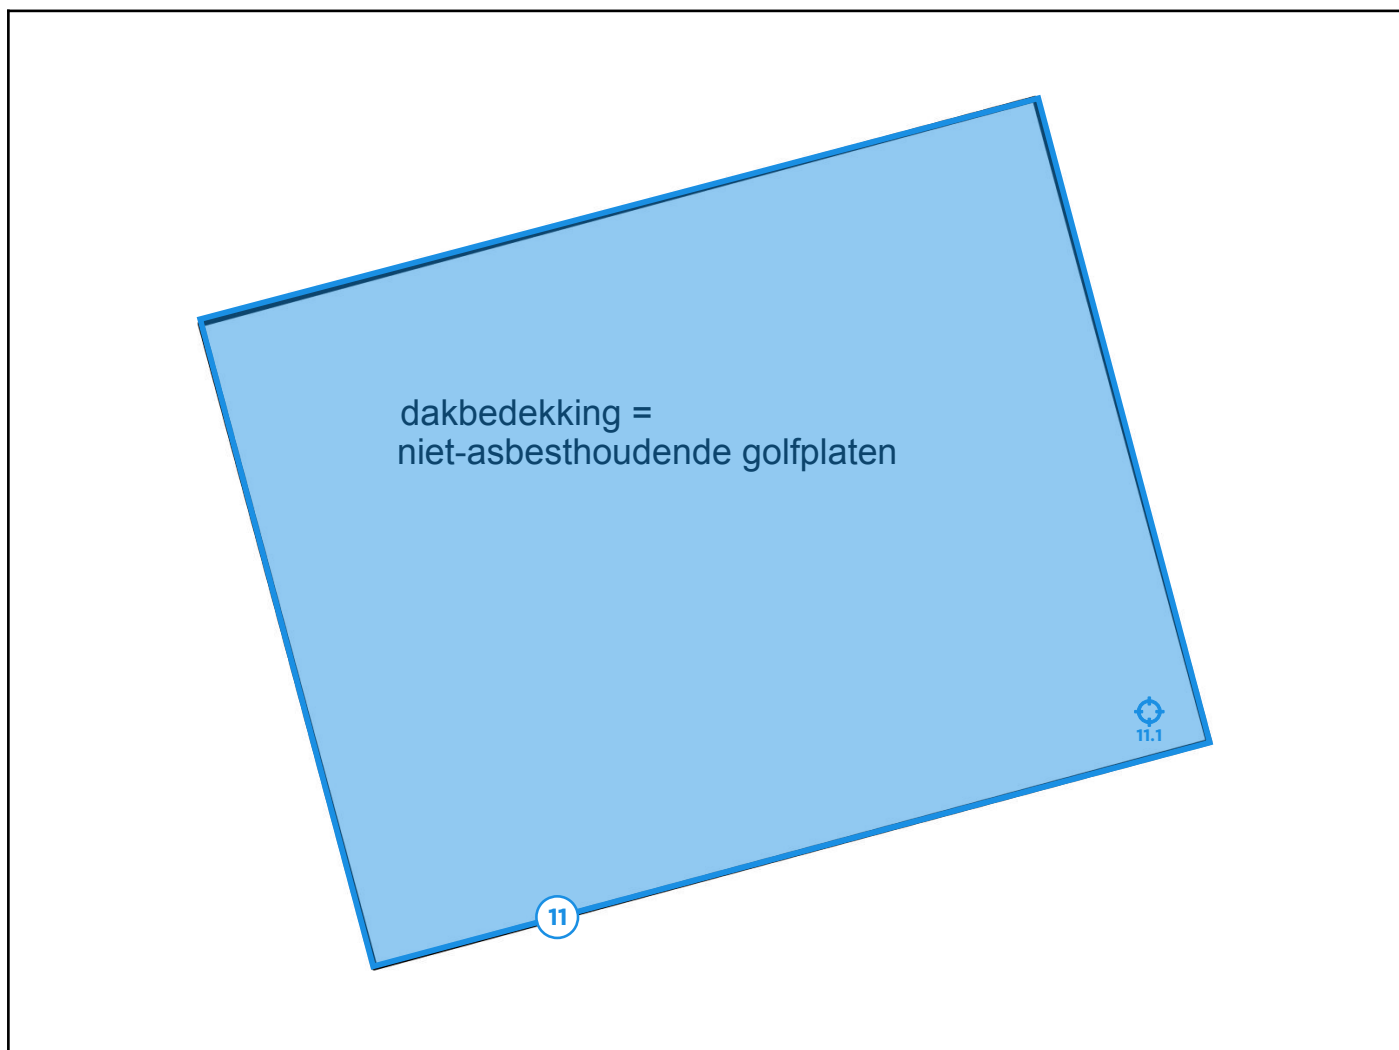
Plan 2.1: Tuinhuis

Beschrijving	Type	Actie
11. Golfplaat - dakbedekking (tuinhuis)	Geen asbest	-
11.1 Code: AHST5	Puntmonster	-

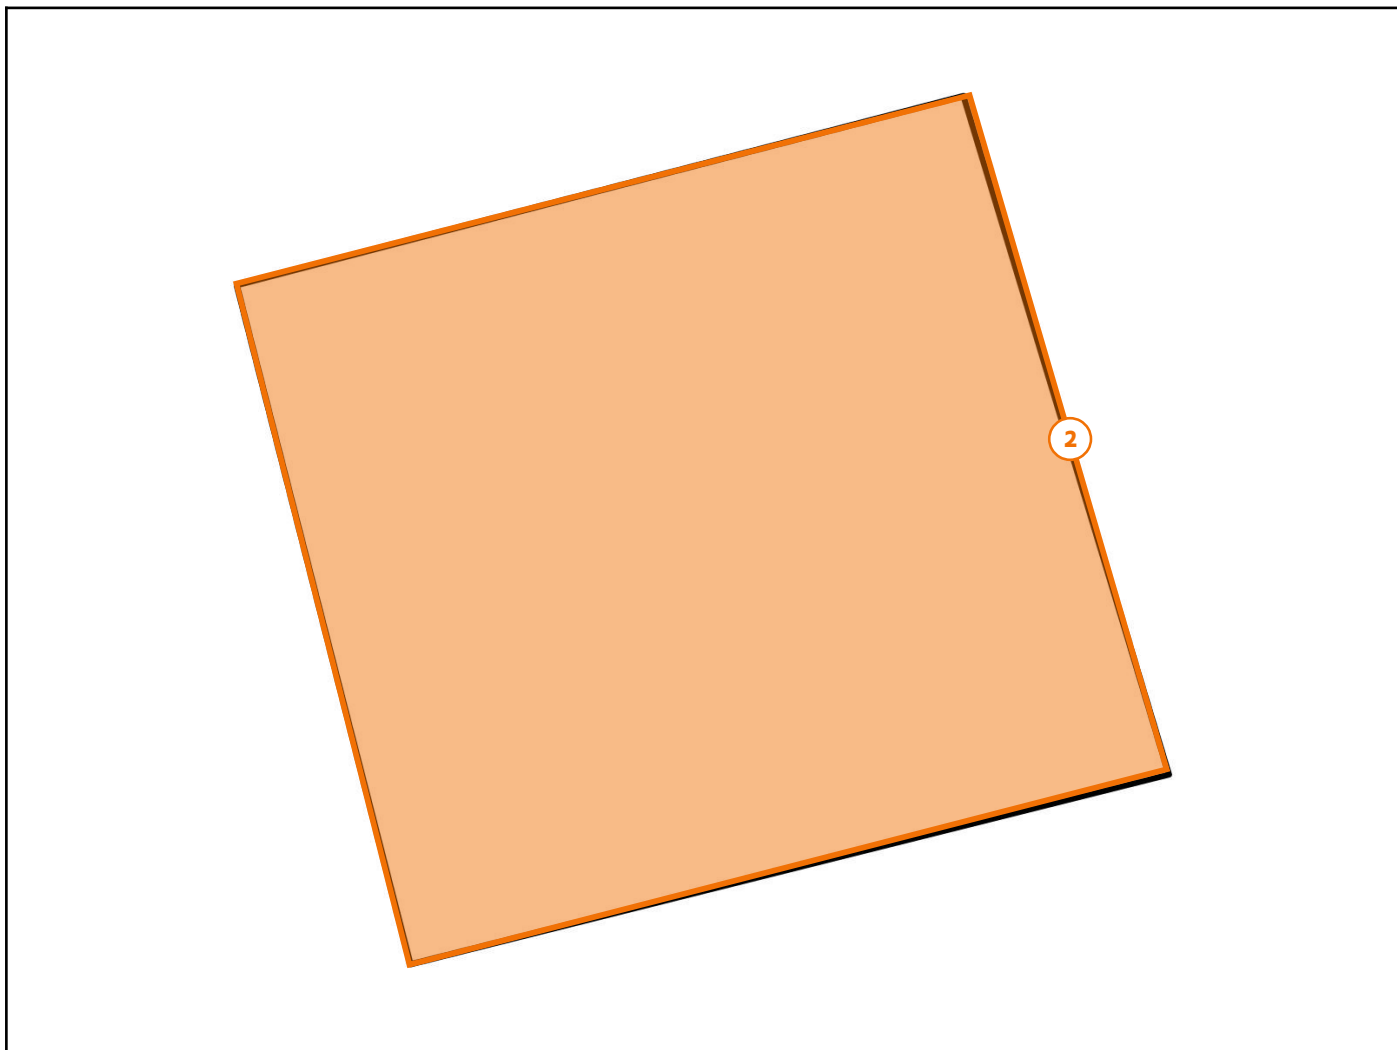
Plan 3.1: Houtopslag

Beschrijving	Type	Actie
2. Golfplaat - dakbedekking (houtopslag)	Asbestmateriaal	Verwijderen
