# Asbestinventarisatetest

Van Thorenburghlaan 9, 9860 Oosterzele

Attestnummer : 20230821-000002.000

Uitgegeven op : 21.08.2023

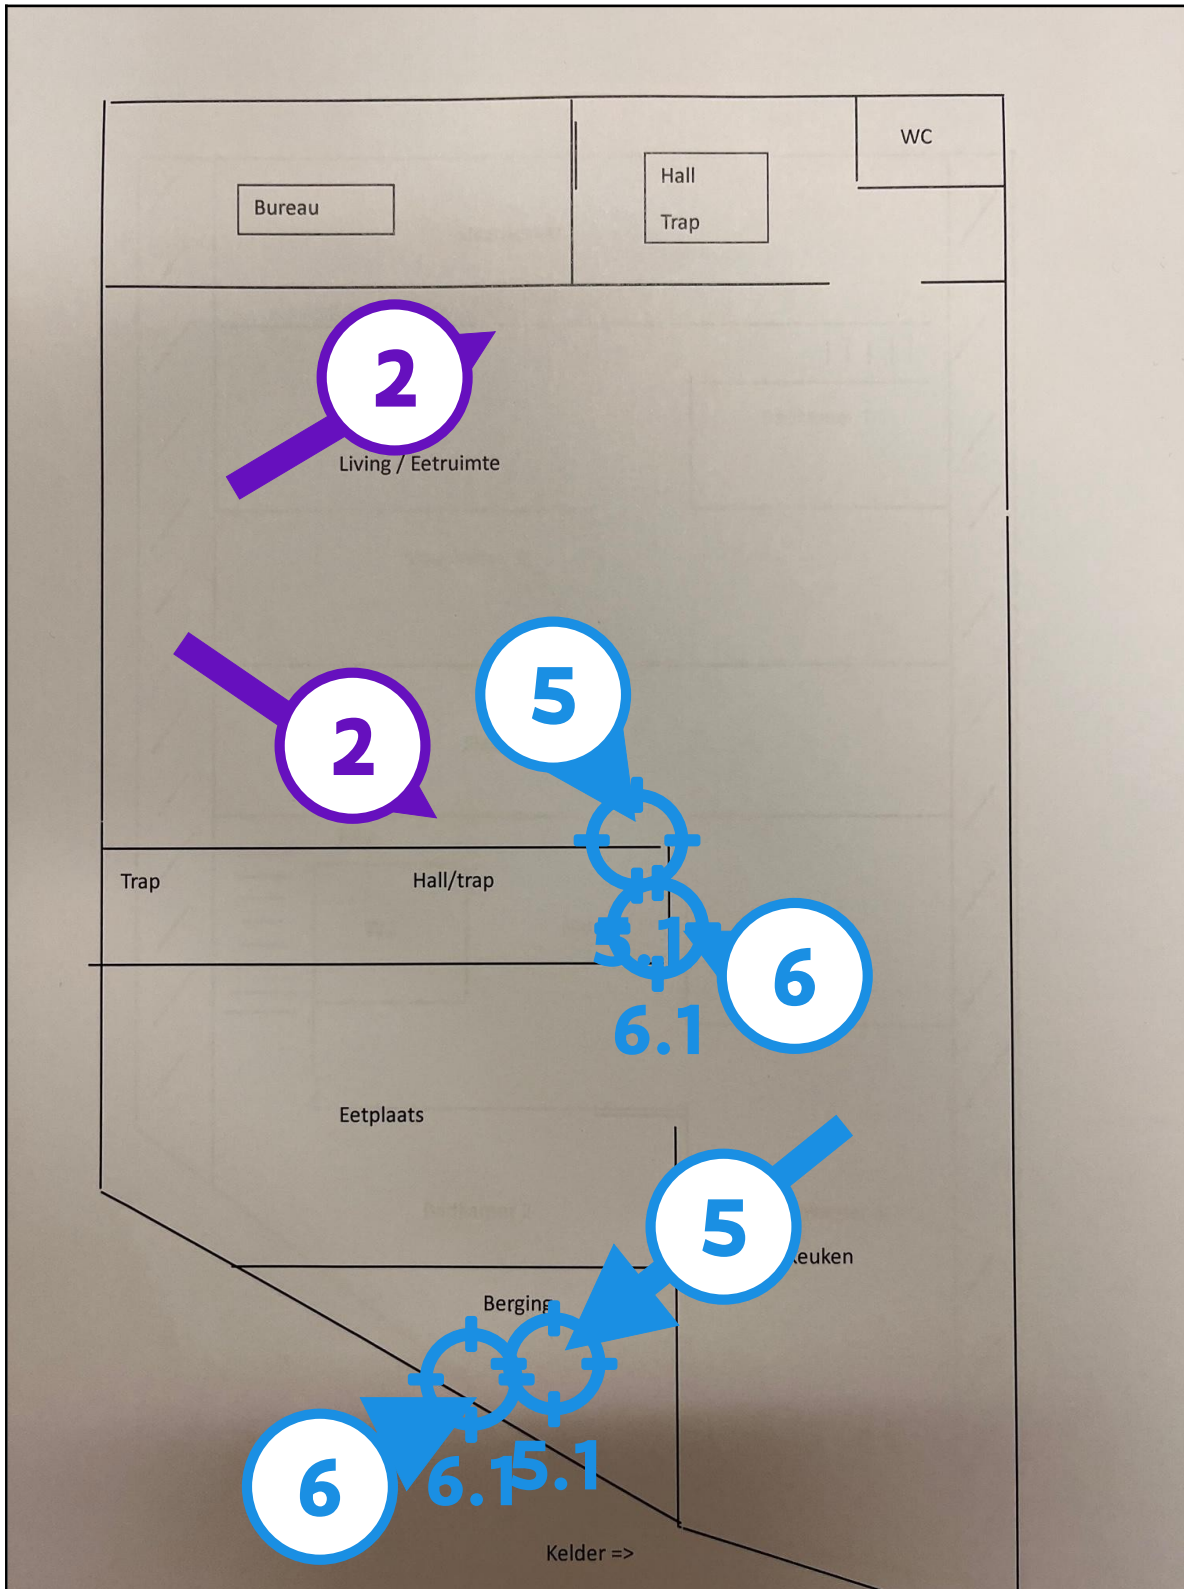
# Plan 1.1: gelijkvloers

2. nieuw open haardvuur (x2)	Advies	-
5. Pleister Plafond	Geen asbest	-
5.1 Code: 14082023B002	Mengmonster	-
6. Pleister muur	Geen asbest	-
6.1 Code: 14082023B001	Mengmonster	-

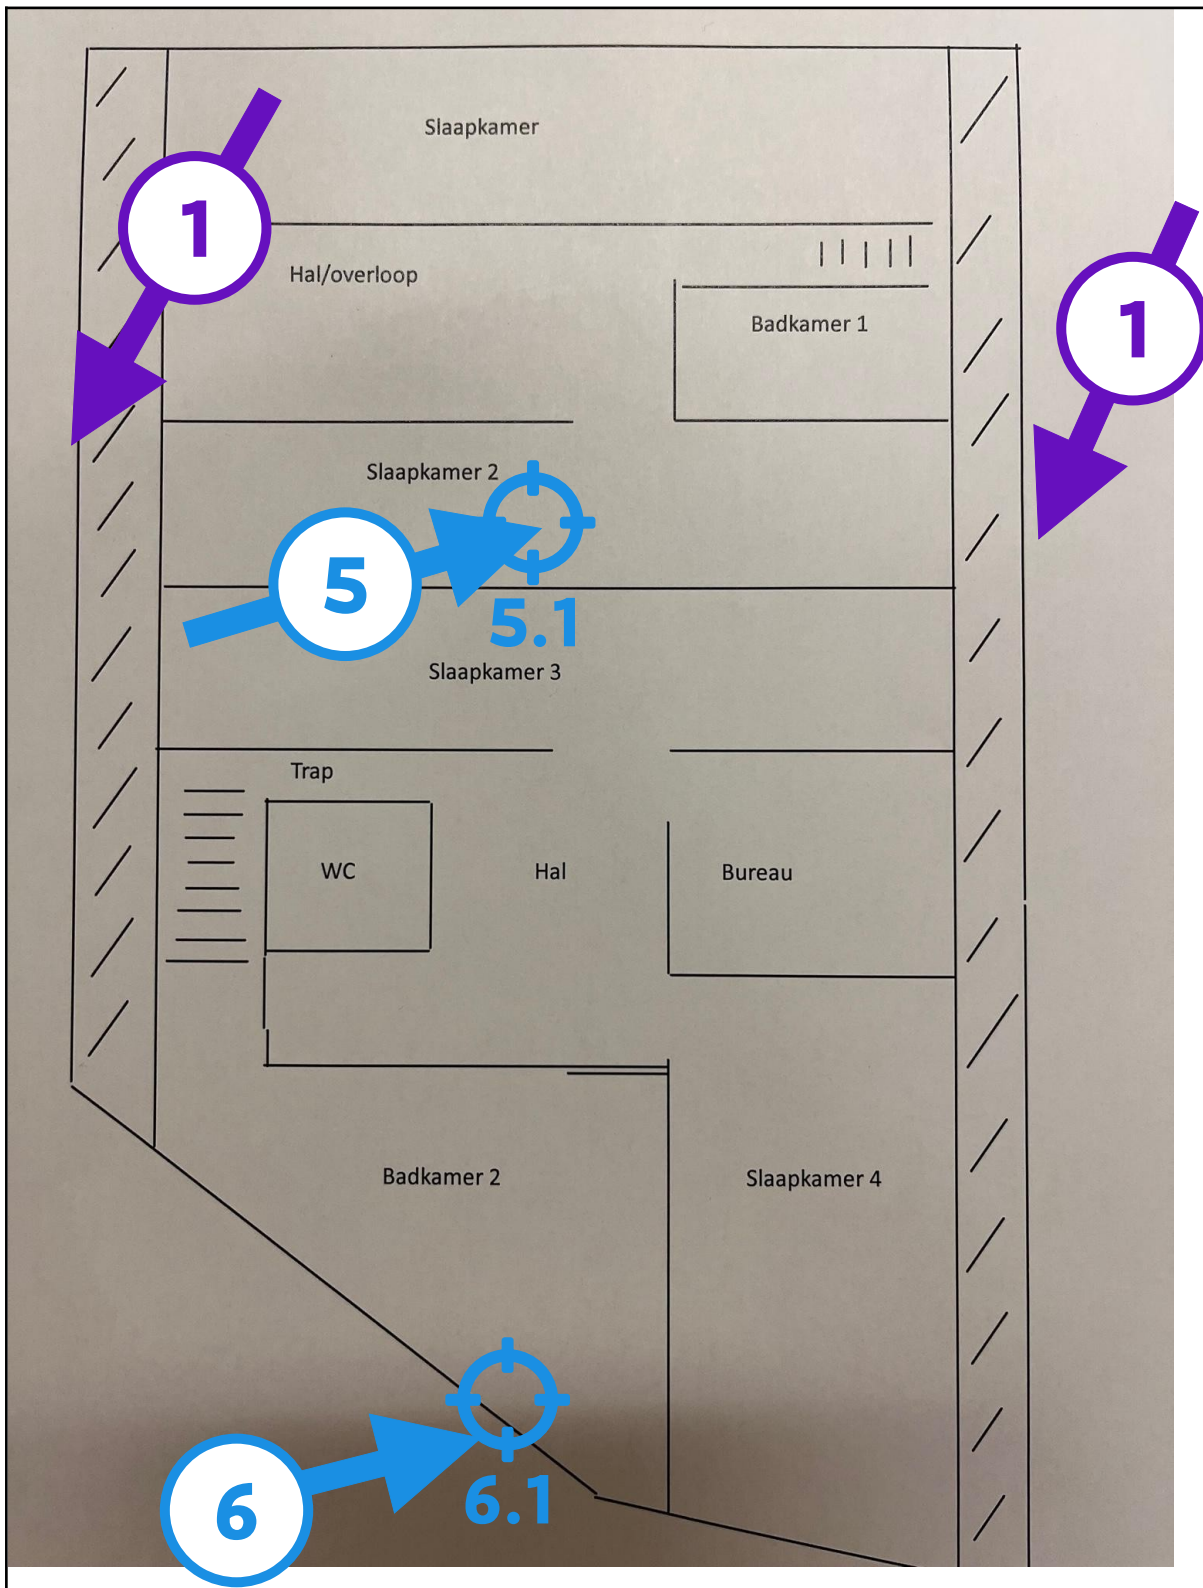
## Plan 1.2: verdiep

1. kruipzolder langs de kamers op het verdiep <1m50	Beperking	-
5. Pleister Plafond	Geen asbest	-
5.1 Code: 14082023B002	Mengmonster	-
6. Pleister muur	Geen asbest	-
6.1 Code: 14082023B001	Mengmonster	-

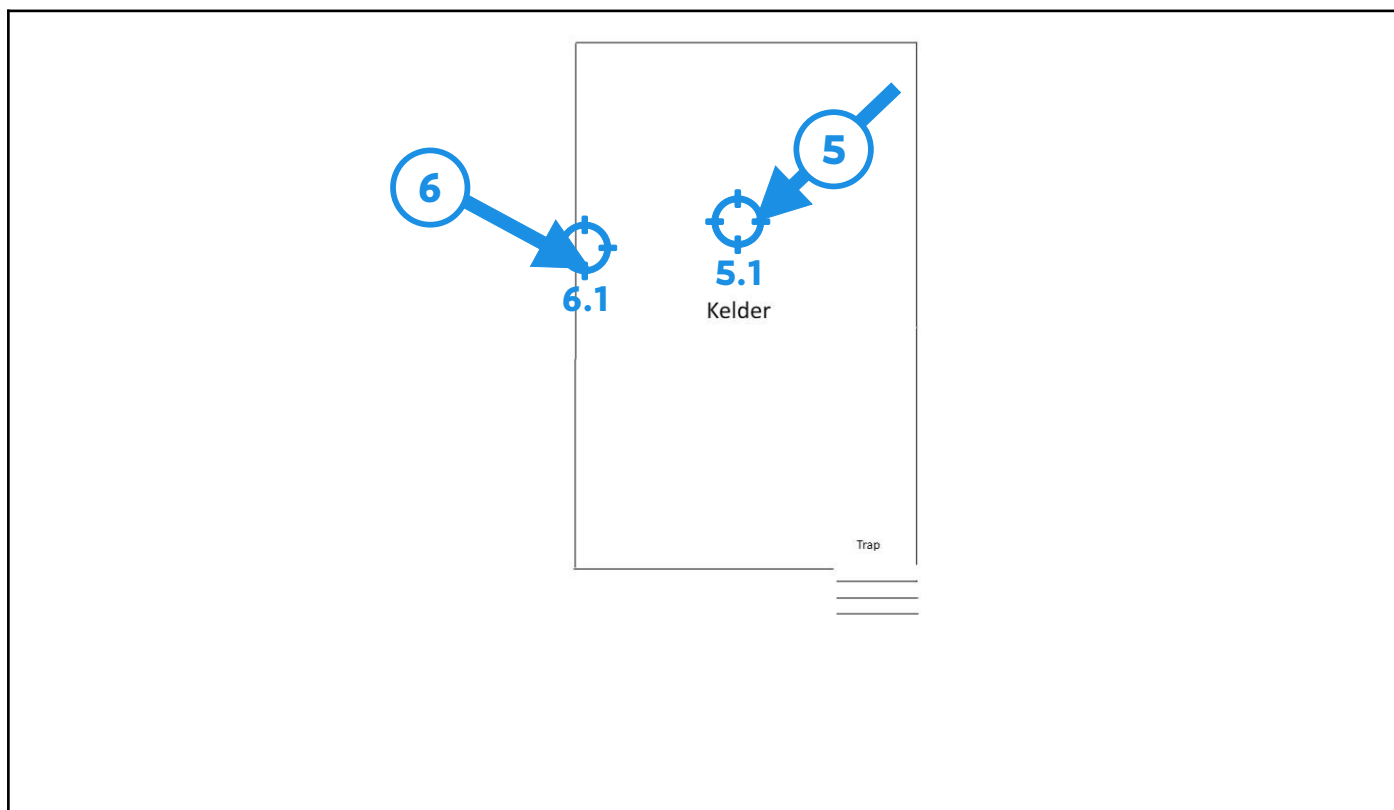
## Plan 1.3: Kelder\_stookplaats

Beschrijving	Type	Actie
5. Pleister Plafond	Geen asbest	-
5.1 Code: 14082023B002	Mengmonster	-
6. Pleister muur	Geen asbest	-
6.1 Code: 14082023B001	Mengmonster	-

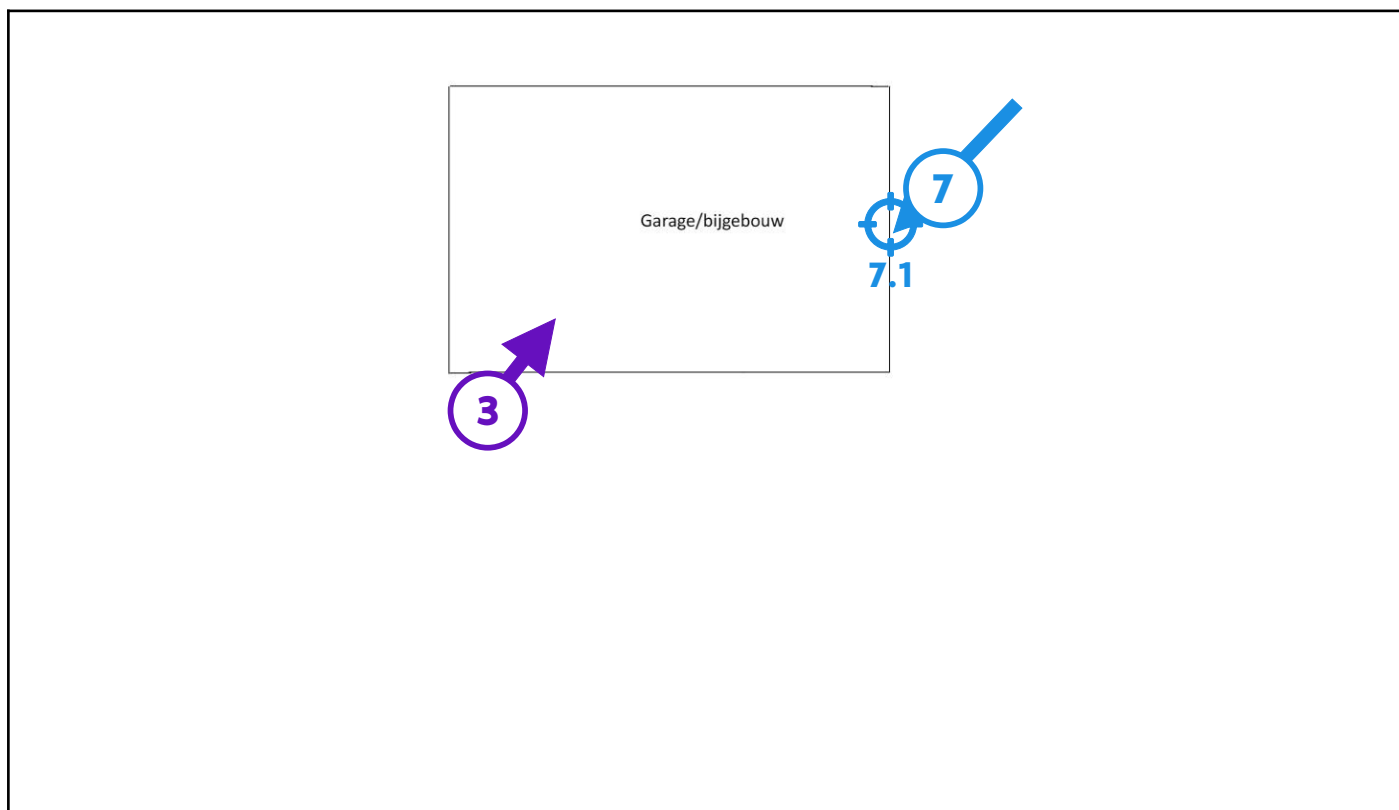
## Plan 2.1: Garage

Beschrijving	Type	Actie
3. bestaande faience in garage	Advies	-
7. coating gevel	Geen asbest	-
7.1 Code: 14082023B003	Mengmonster	-

Faience betegeling te vinden in garage in goede staat. Geen defecten merkbaar voor eventuele monsternamen van betegeling/lijm.
