Asbestinventarisatetest

Broekkantstraat 1, 9051 Gent

Attestnummer : 20240127-000123.000

Uitgegeven op : 27.01.2024

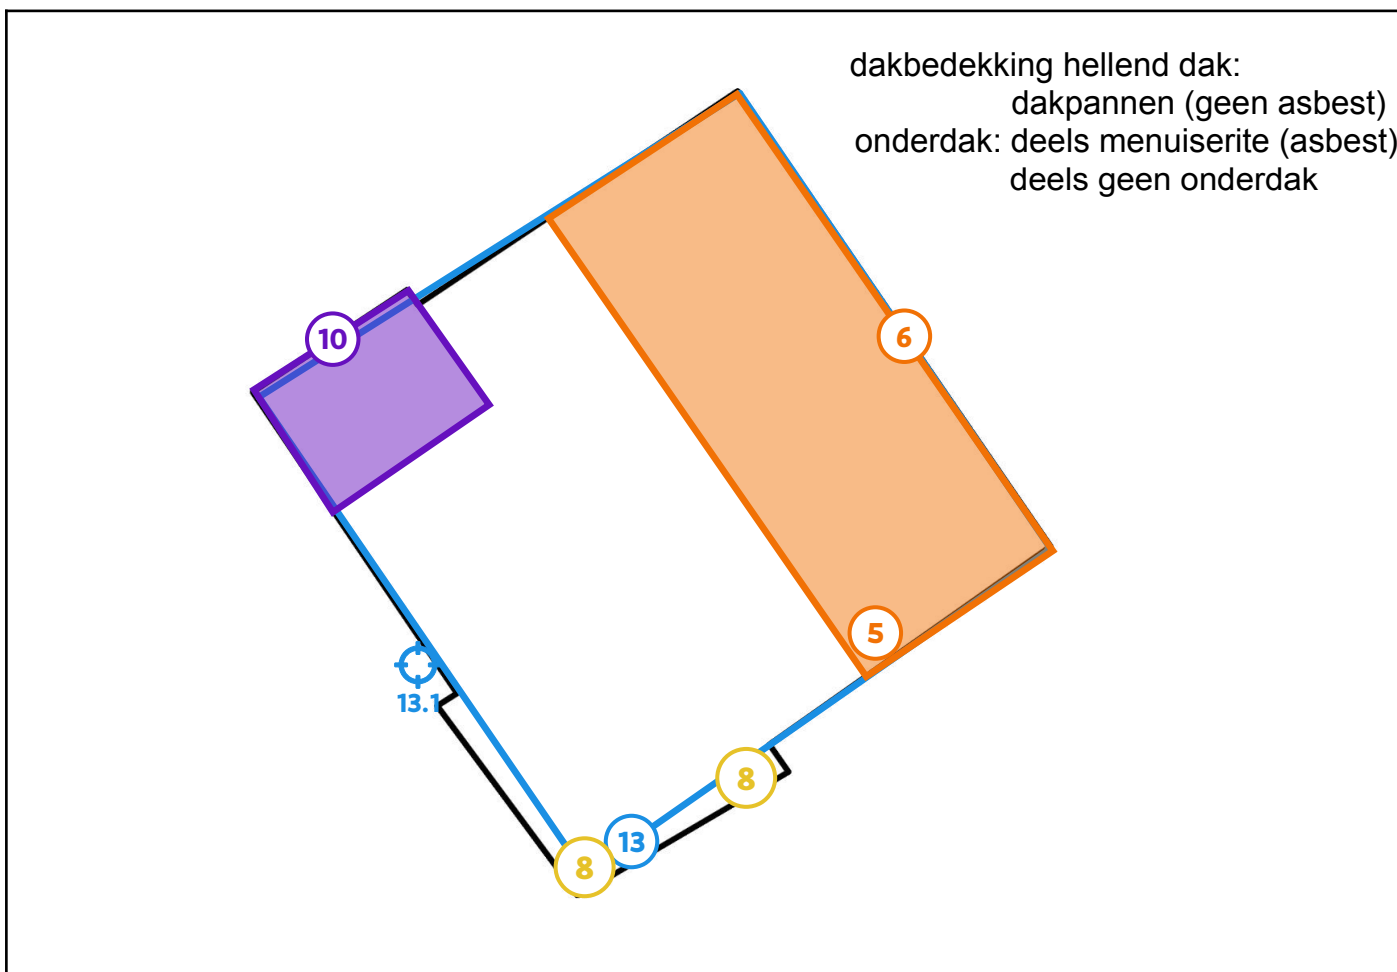
Plan 1.1: Hoofdgebouw

Beschrijving	Type	Actie
5. Roetschuif / inspectieluik	Asbestmateriaal	Maatregelen nemen
6. Menuiserite onderdak (hoofdgebouw)	Asbestmateriaal	Maatregelen nemen
8. Verloren bekisting	Asbestmateriaal	Zorgvuldig beheren
10. Roofing - plat dak	Beperking	-
13. Gevelbekleding sierlaag	Geen asbest	-
13.1 Code: AHST6	Puntmonster	-

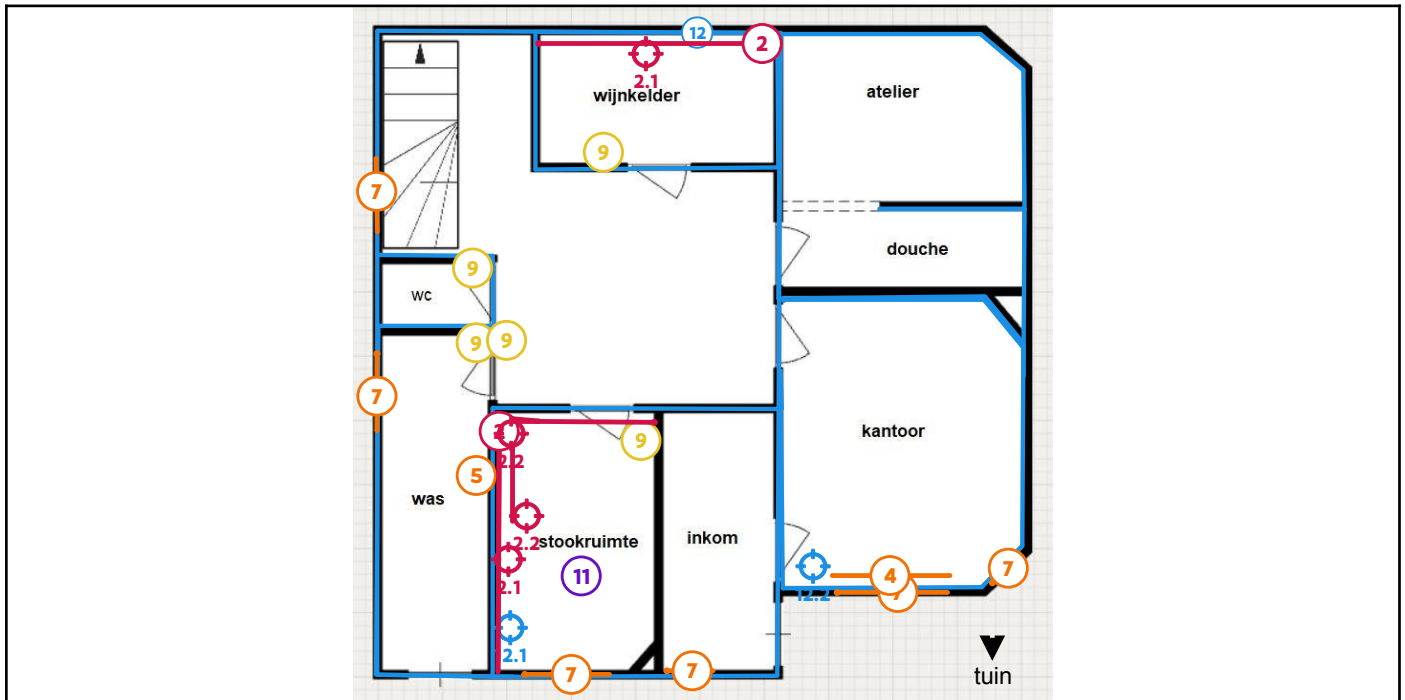
Plan 1.2: Verdieping -1

Beschrijving	Type	Actie
2. Thermische leidingisolatie (verdieping -1)	Asbestmateriaal	Dringend verwijderen
2.1 Code: AHST4	Mengmonster	-
2.2 Code: AHST5	Mengmonster	-
4. Radiator pakking	Asbestmateriaal	Verwijderen
5. Roetschuif / inspectieluik	Asbestmateriaal	Maatregelen nemen
7. Massal vensterbank	Asbestmateriaal	Maatregelen nemen
9. Fenolhars / Bakeliet (kelder)	Asbestmateriaal	Zorgvuldig beheren
11. Verwarmingssysteem SIME 2RF + Riello Mectron	Advies	-
12. Muurpleister	Geen asbest	-
12.1 Code: AHST1	Mengmonster	-

12.2 Code: AHST3	Puntmonster	-
------------------	-------------	---

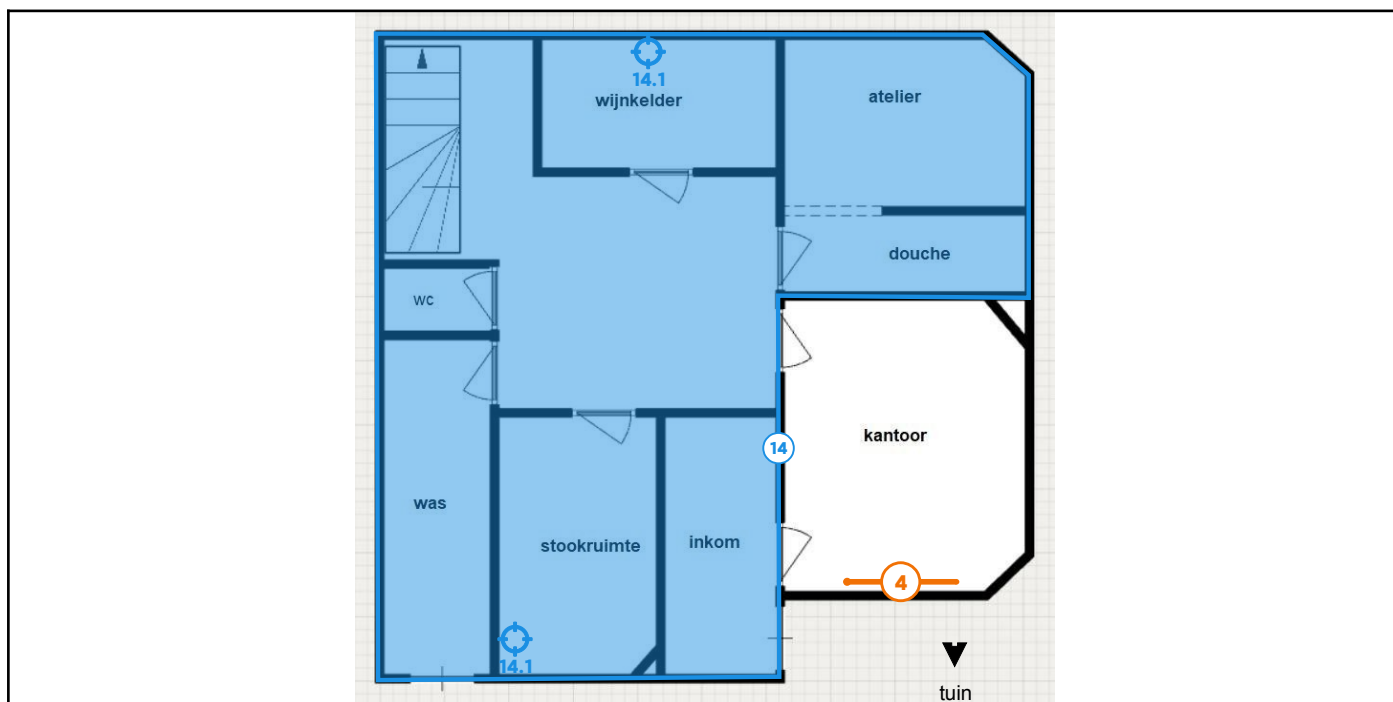
Plan 1.3: Verdieping -1

Beschrijving	Type	Actie
4. Radiator pakking	Asbestmateriaal	Verwijderen
14. Plafondpleister	Geen asbest	-
14.1 Code: AHST2	Mengmonster	-

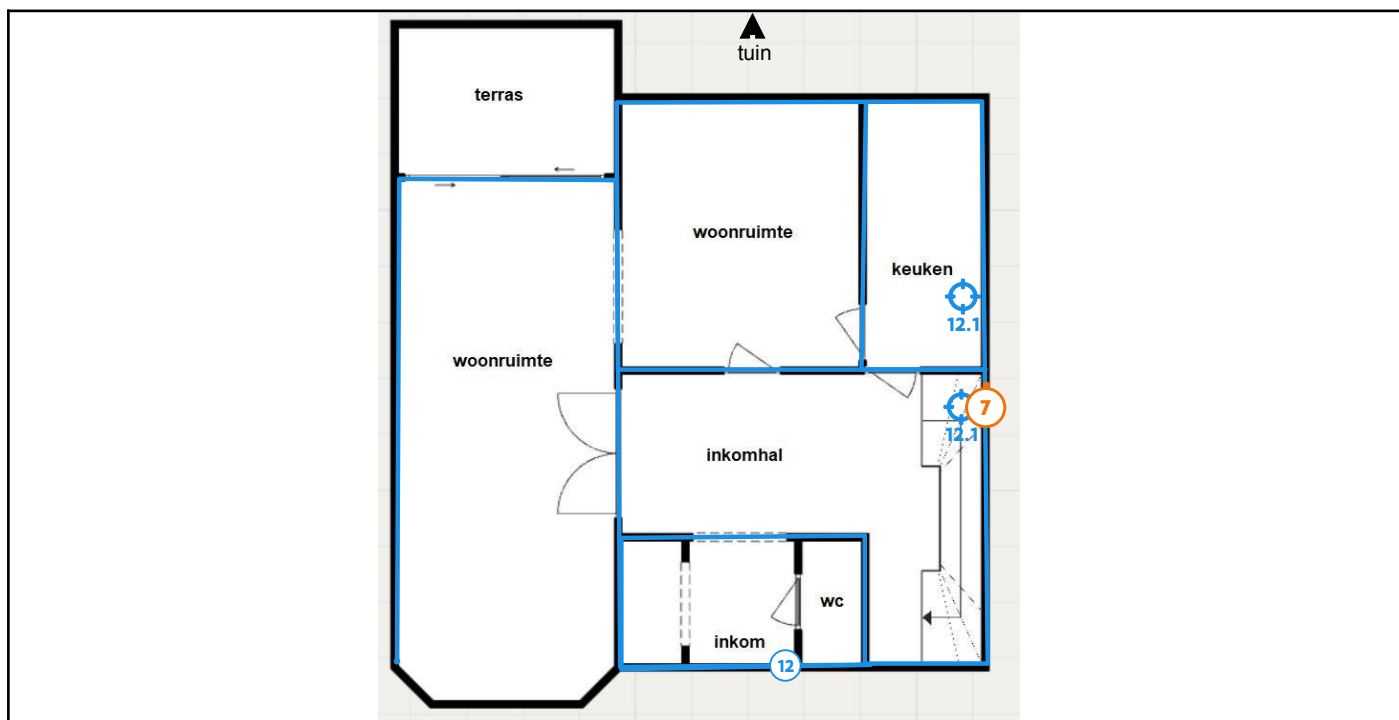
Plan 1.4: Verdieping 0

Beschrijving	Type	Actie
7. Massal vensterbank	Asbestmateriaal	Maatregelen nemen
12. Muurpleister	Geen asbest	-
12.1 Code: AHST1	Mengmonster	-

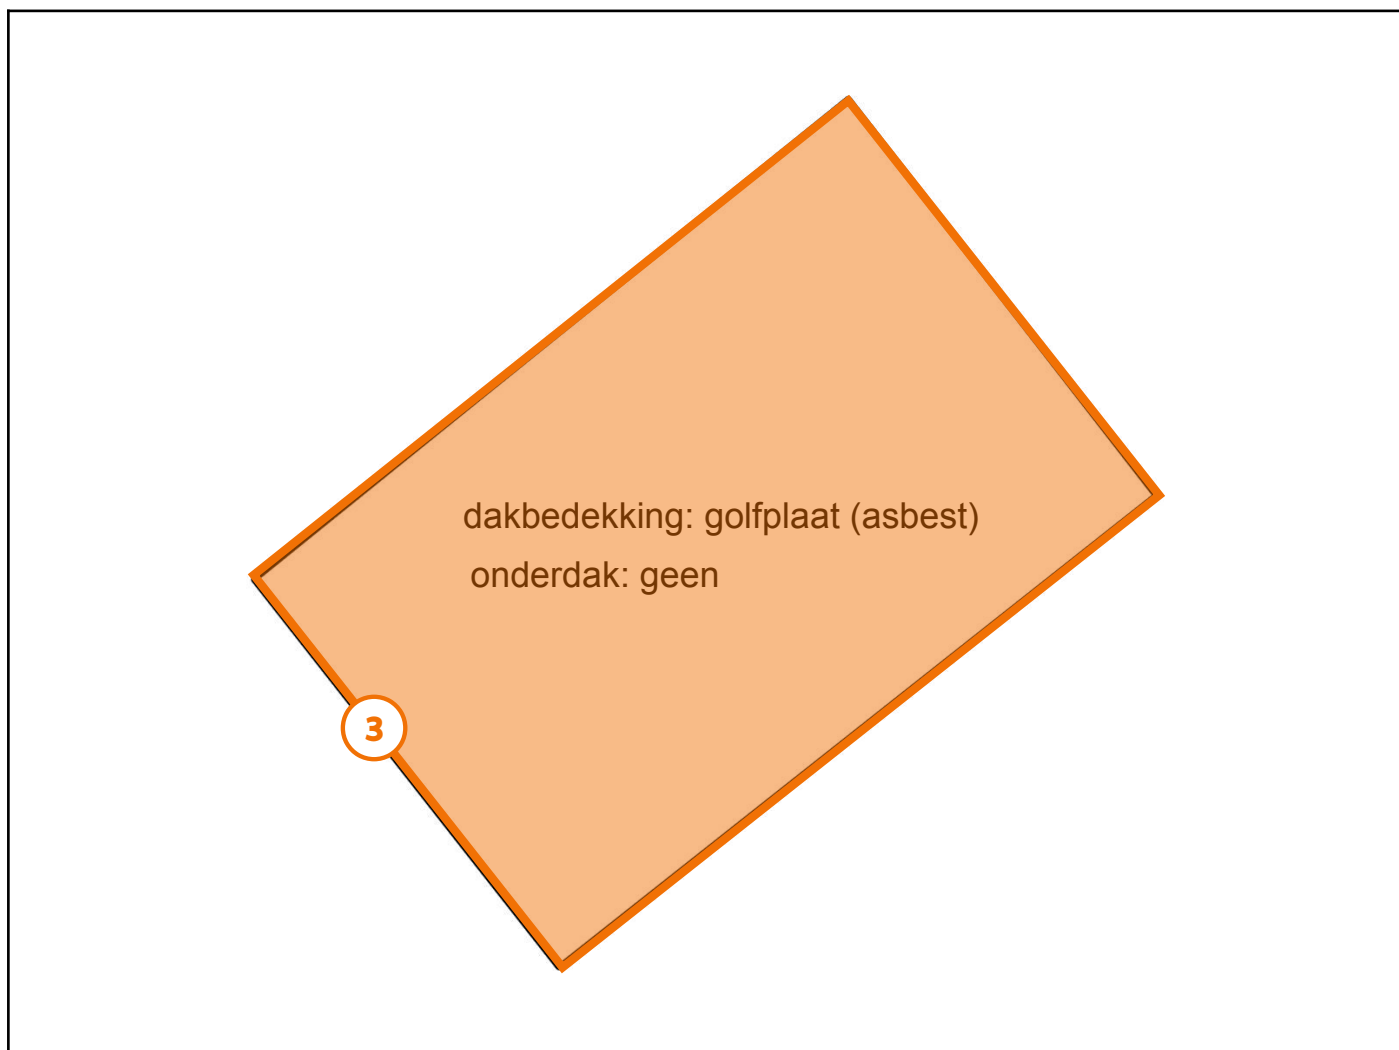
Plan 2.1: Garage / tuinberging

Beschrijving	Type	Actie
3. Golfplaat - dakbedekking (garage)	Asbestmateriaal	Verwijderen

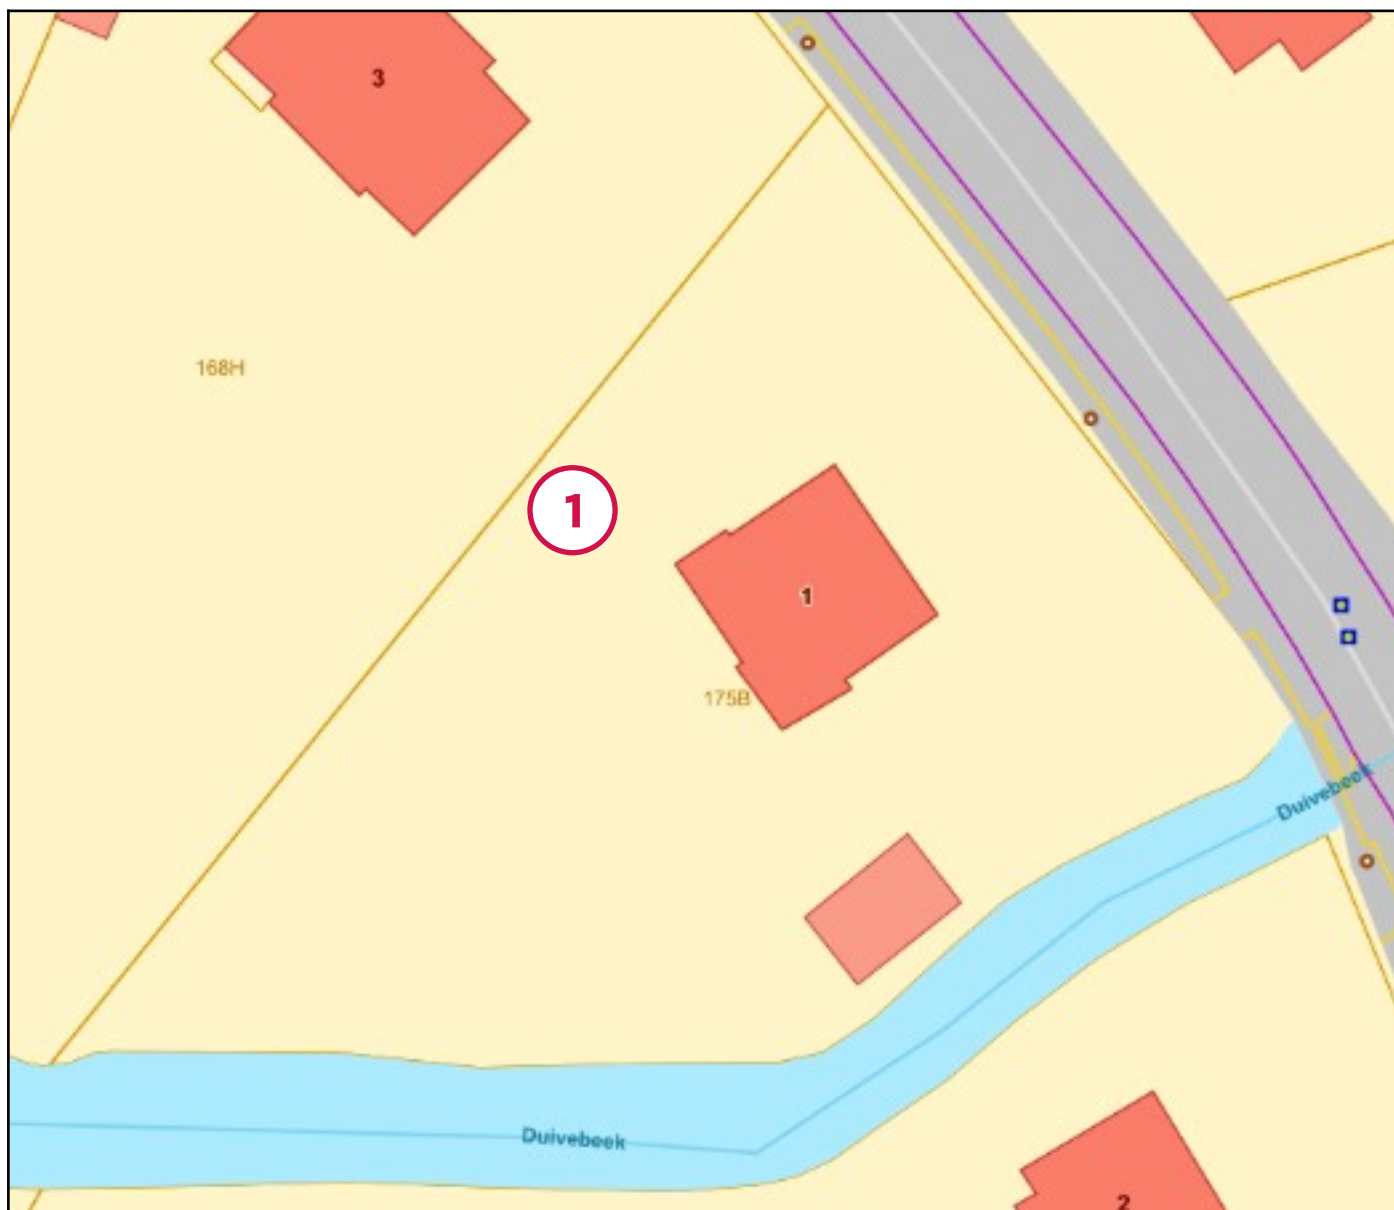
Plan 3.1: Vaststellingen buiten de constructies

Beschrijving	Type	Actie
1. Buis (tuin)	Asbestmateriaal	Dringend verwijderen

- Verwijder het asbestafval.

- Eenvoudige handelingen: mag via doe-het-zelf of door werknemer(s) met opleidingsattest eenvoudige handelingen
Cfr. VLAREM en wetgeving CODEX Welzijn op het werk. Als geheel verwijderen ; vermijd elke beschadiging.
Afvoeren als asbestafval.

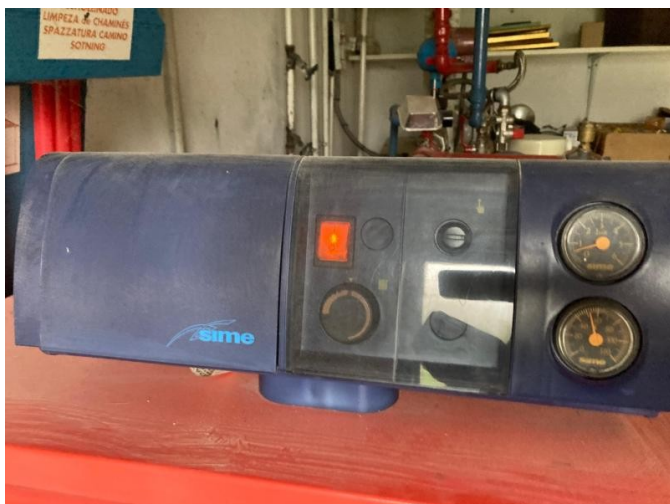
Fiche 11: Verwarmingssysteem SIME 2RF + Riello Mectron

Advies
