Asbestinventarisatetest

Koning Leopoldstraat 45, 9920 Lievegem

Attestnummer : 20240522-000581.001

Uitgegeven op : 22.05.2024

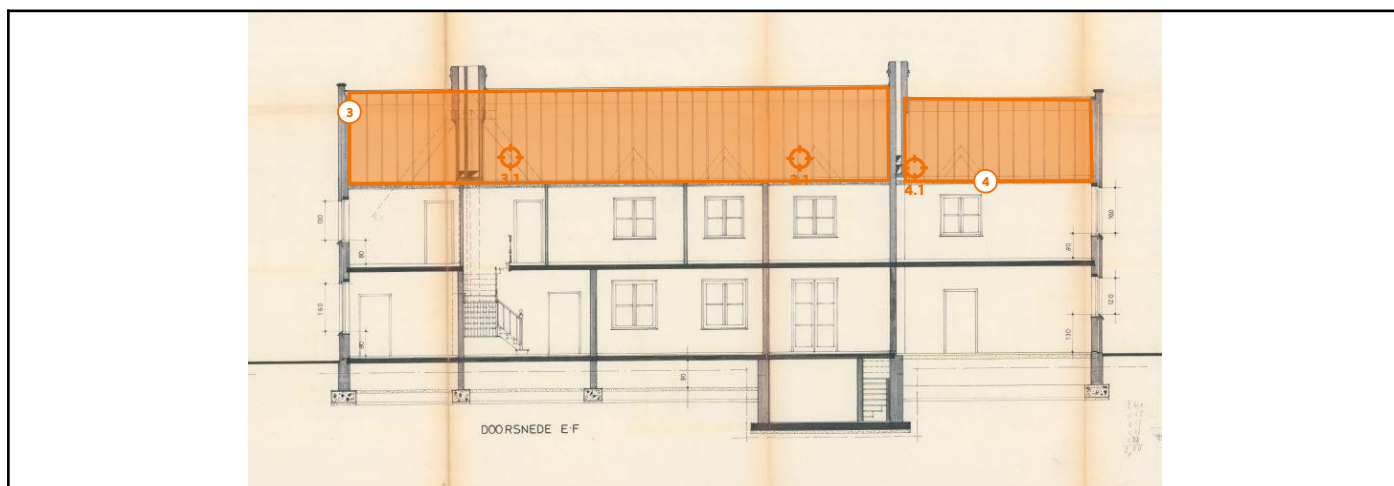
Plan 1.1: Doorsnede

Beschrijving	Type	Actie
3. Menuiserie (afwerking zolder)	Asbestmateriaal	Verwijderen
3.1 Code: AHST4	Puntmonster	-
4. Menuiserie (afwerking plafond hobbyruimte / onderdak)	Asbestmateriaal	Maatregelen nemen
4.1 Code: AHST5	Puntmonster	-

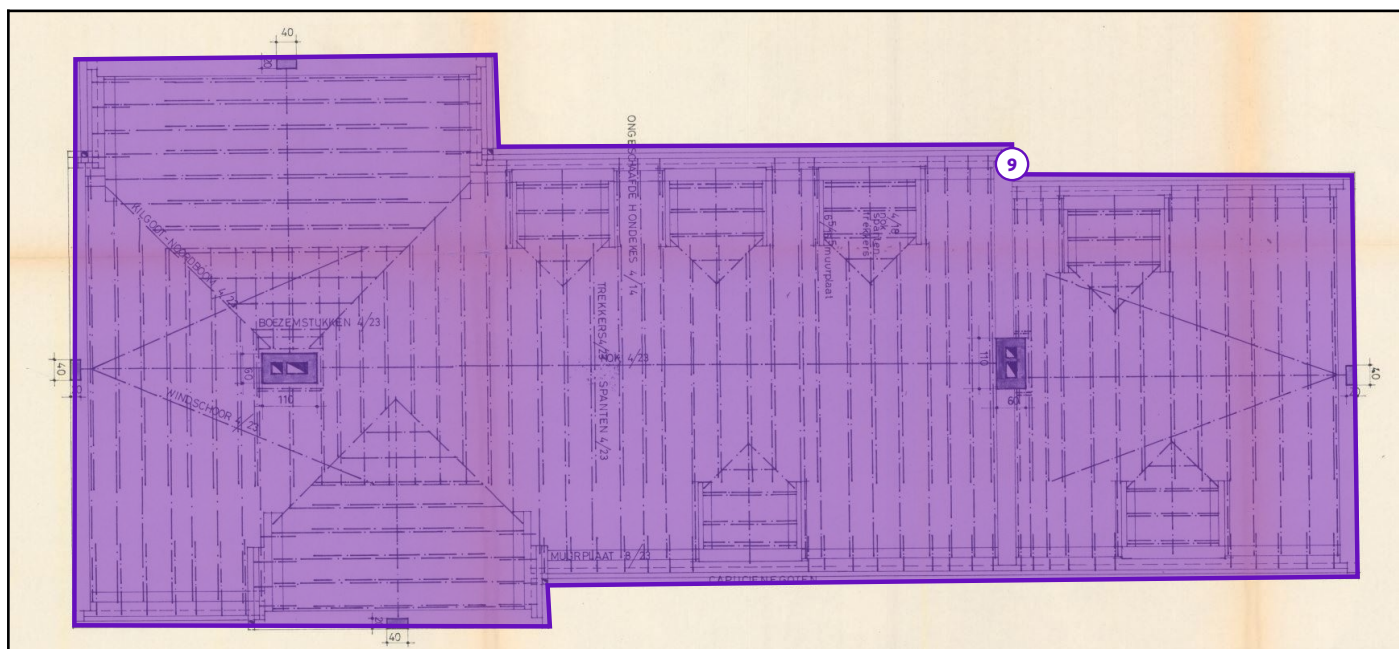
Plan 1.2: Hoofgebouw

Beschrijving	Type	Actie
9. Dakbedekking / onderdak (vernieuwd 2009)	Advies	-

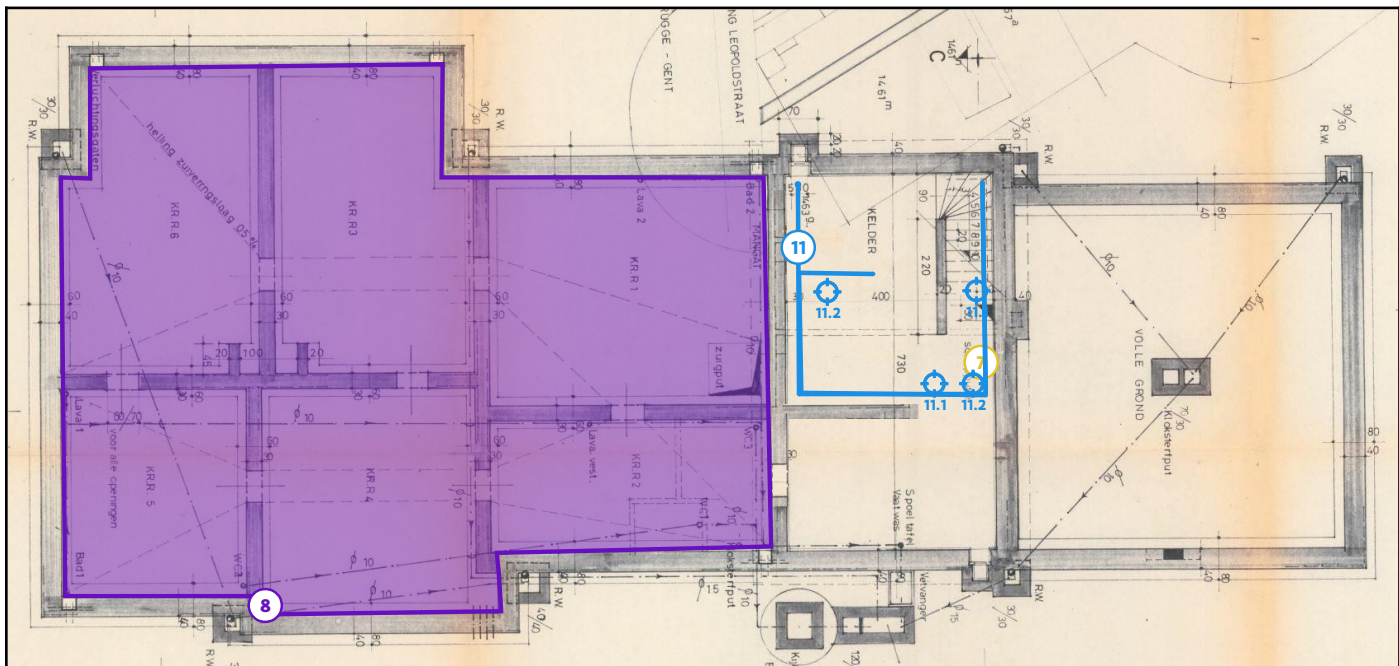
Plan 1.3: Verdieping -1

Beschrijving	Type	Actie
7. Fenolhars / Bakeliet (kelder / slaapkamer / garage)	Asbestmateriaal	Zorgvuldig beheren
8. Kruipkelder	Beperking	-
11. Thermische leidingisolatie (kelder)	Geen asbest	-
11.1 Code: AHST6	Mengmonster	-
11.2 Code: AHST7	Mengmonster	-

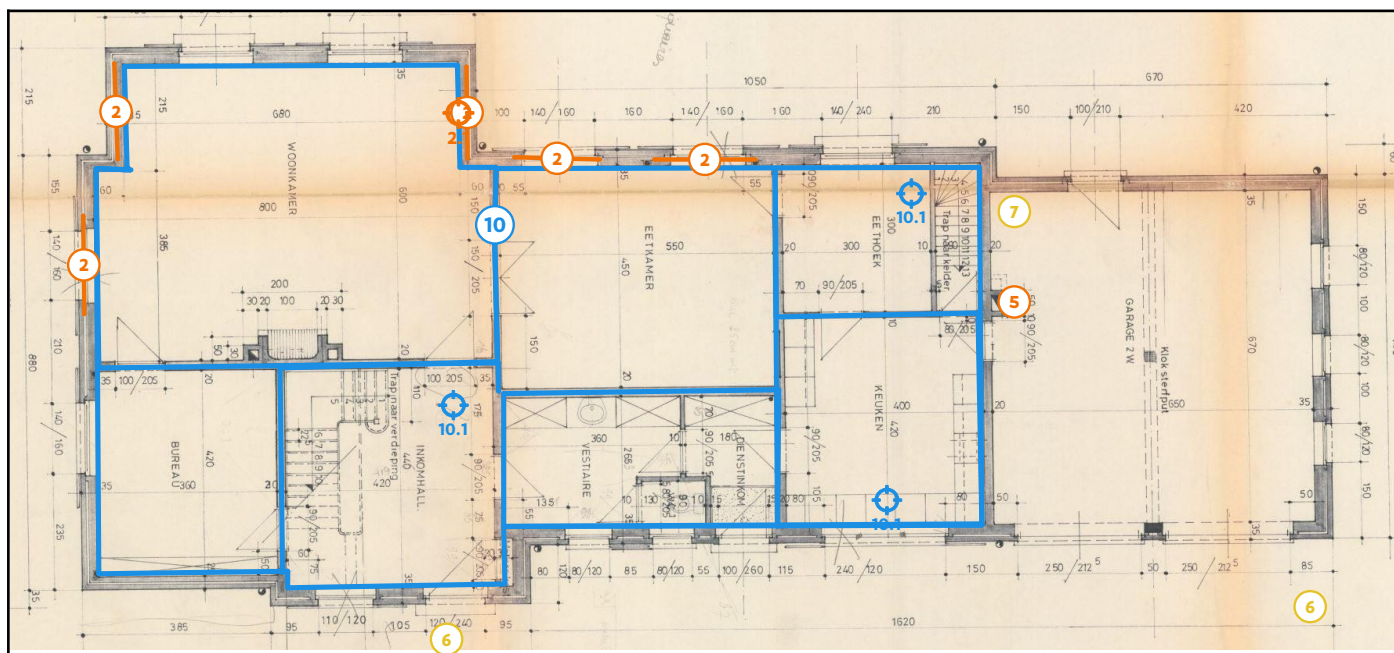
Plan 1.4: Verdieping 0

Beschrijving	Type	Actie
2. Plaat (pical / plaat achter radiatoren)	Asbestmateriaal	Verwijderen
2.1 Code: AHST3	Puntmonster	-
5. Roetschuif / inspectieluik (garage)	Asbestmateriaal	Maatregelen nemen
6. Bloemenschaal (tuin)	Asbestmateriaal	Zorgvuldig beheren
7. Fenolhars / Bakeliet (kelder / slaapkamer / garage)	Asbestmateriaal	Zorgvuldig beheren
10. Muurpleister	Geen asbest	-
10.1 Code: AHST1	Mengmonster	-

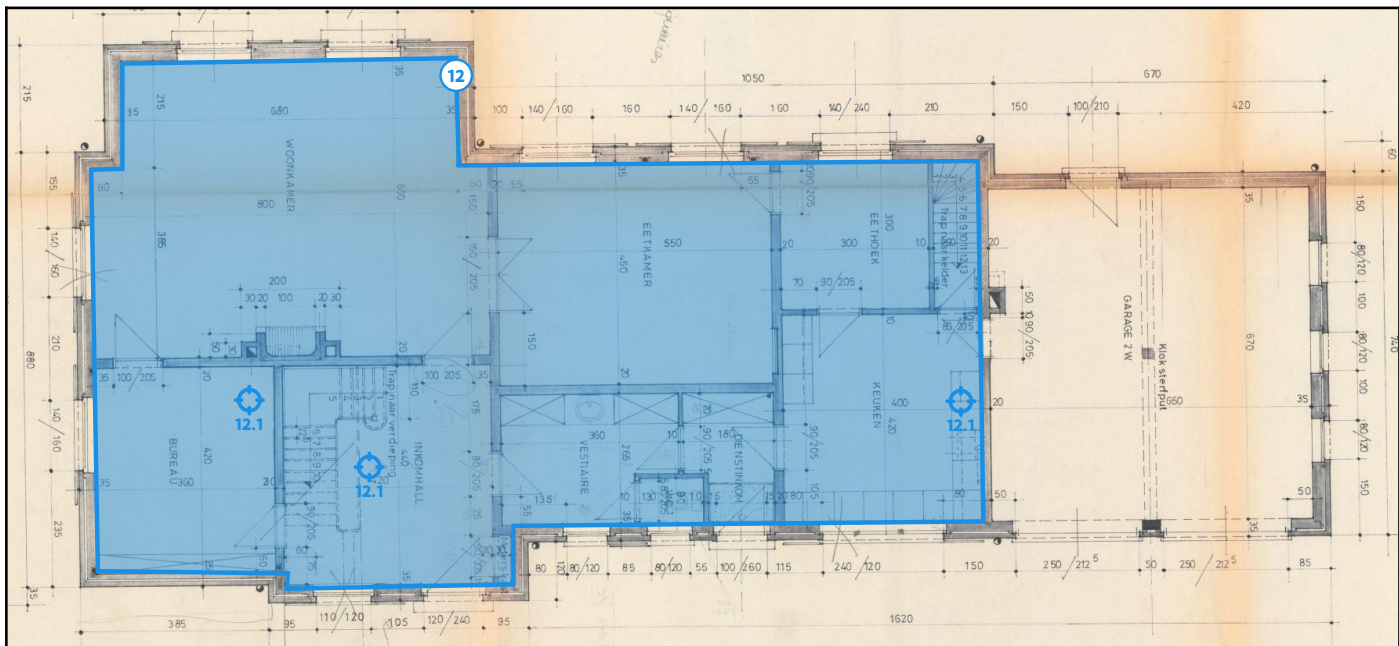
Plan 1.5: Verdieping 0

Beschrijving	Type	Actie
12. Plafondpleister	Geen asbest	-
12.1 Code: AHST2	Mengmonster	-

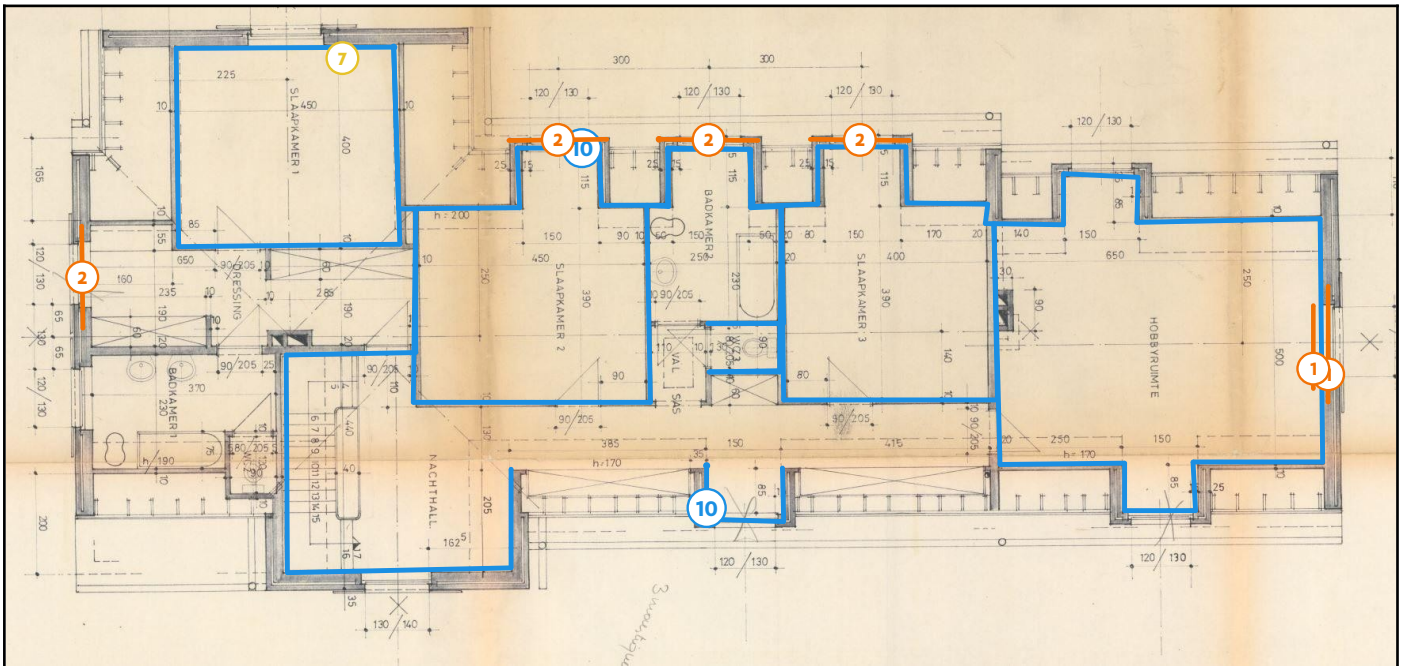
Plan 1.6: Verdieping +1

Beschrijving	Type	Actie
1. Plaat (open haard)	Asbestmateriaal	Verwijderen
2. Plaat (pical / plaat achter radiatoren)	Asbestmateriaal	Verwijderen
7. Fenolhars / Bakeliet (kelder / slaapkamer / garage)	Asbestmateriaal	Zorgvuldig beheren
10. Muurpleister	Geen asbest	-

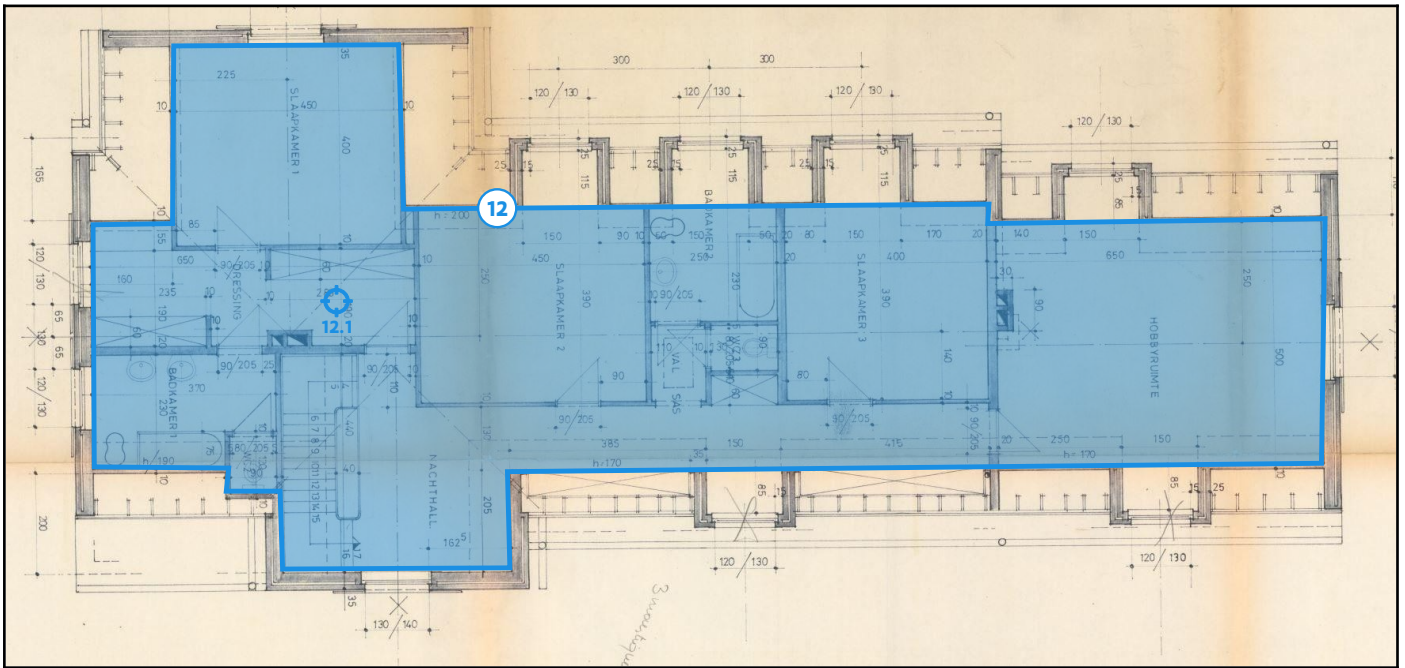
Plan 1.7: Verdieping +1

Beschrijving	Type	Actie
12. Plafondpleister	Geen asbest	-
12.1 Code: AHST2	Mengmonster	-
