Asbestinventarisatetest

della Failledreef 32, 9800 Deinze

Attestnummer : 20231214-000435.000

Niet-asbestveilig

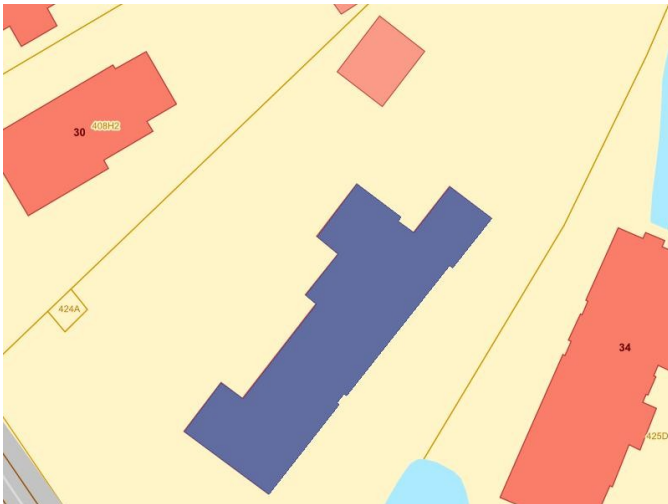
Zone 1: Hoofdgebouw

- 4 Asbestmaterialen**
- 0 Beperkingen
- 0 Uitsluitingen
- 0 Roerende goederen
- 0 Puin, steenslag, (water)bodem
- 1 Adviezen**
- 3 Geen asbest**

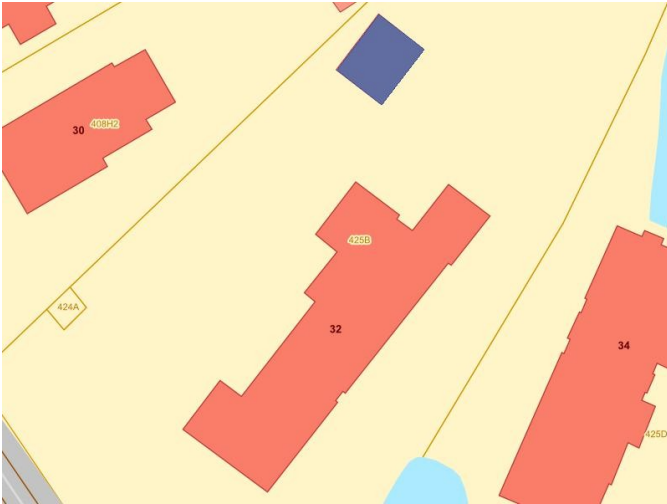
Zone 2: Poolhouse

- 0 Asbestmaterialen
- 0 Beperkingen
- 1 Uitsluitingen**
- 0 Roerende goederen
- 0 Puin, steenslag, (water)bodem
- 0 Adviezen
- 0 Geen asbest

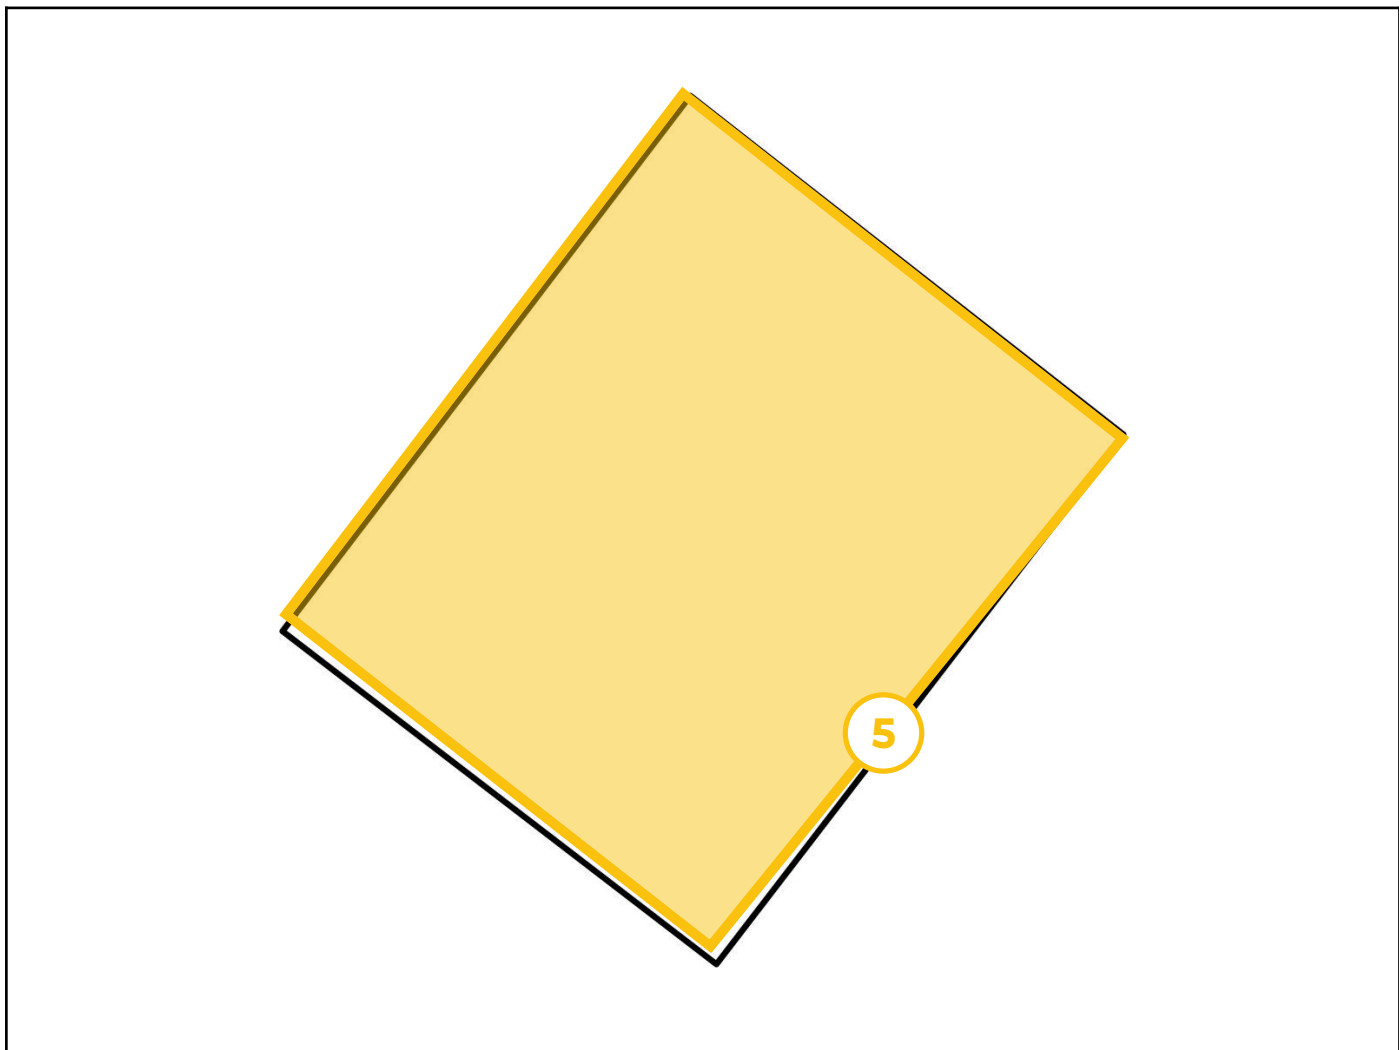
Plan 2.1: Poolhouse plan

Beschrijving	Type	Actie
5. Poolhouse	Uitsluiting	-

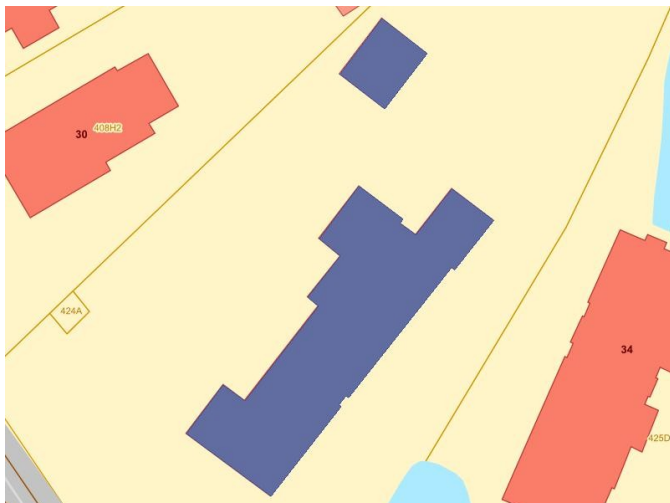
Zone 3: Overig gebied

- 0 Asbestmaterialen
- 0 Roerende goederen
- 0 Puin, steenslag, (water)bodem
- 0 Geen asbest
