Asbestinventarisatetest

Hoge Heirweg 12, 9830 Sint-Martens-Latem

Attestnummer : **20240513-000545.000**

Uitgegeven op : **13.05.2024**

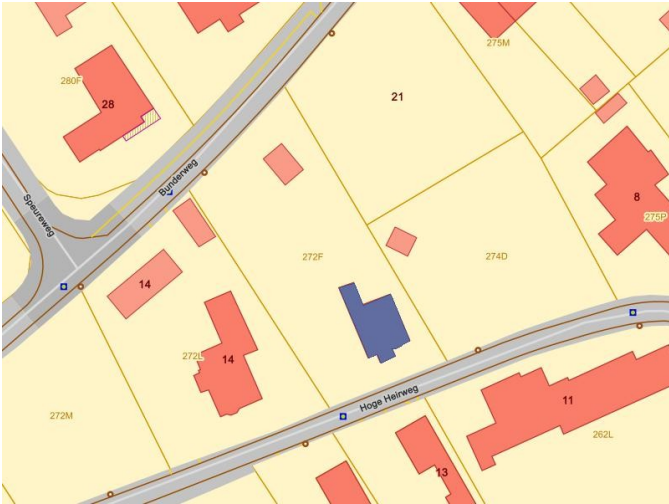
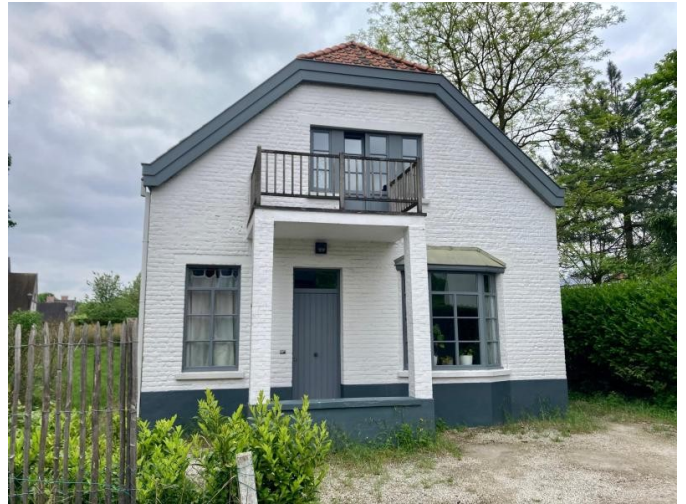
Zone 1: Hoofdgebouw

- 0 Asbestmaterialen
- 1 Beperkingen**
- 0 Uitsluitingen
- 0 Roerende goederen
- 0 Puin, steenslag, (water)bodem
- 0 Adviezen
- 5 Geen asbest**

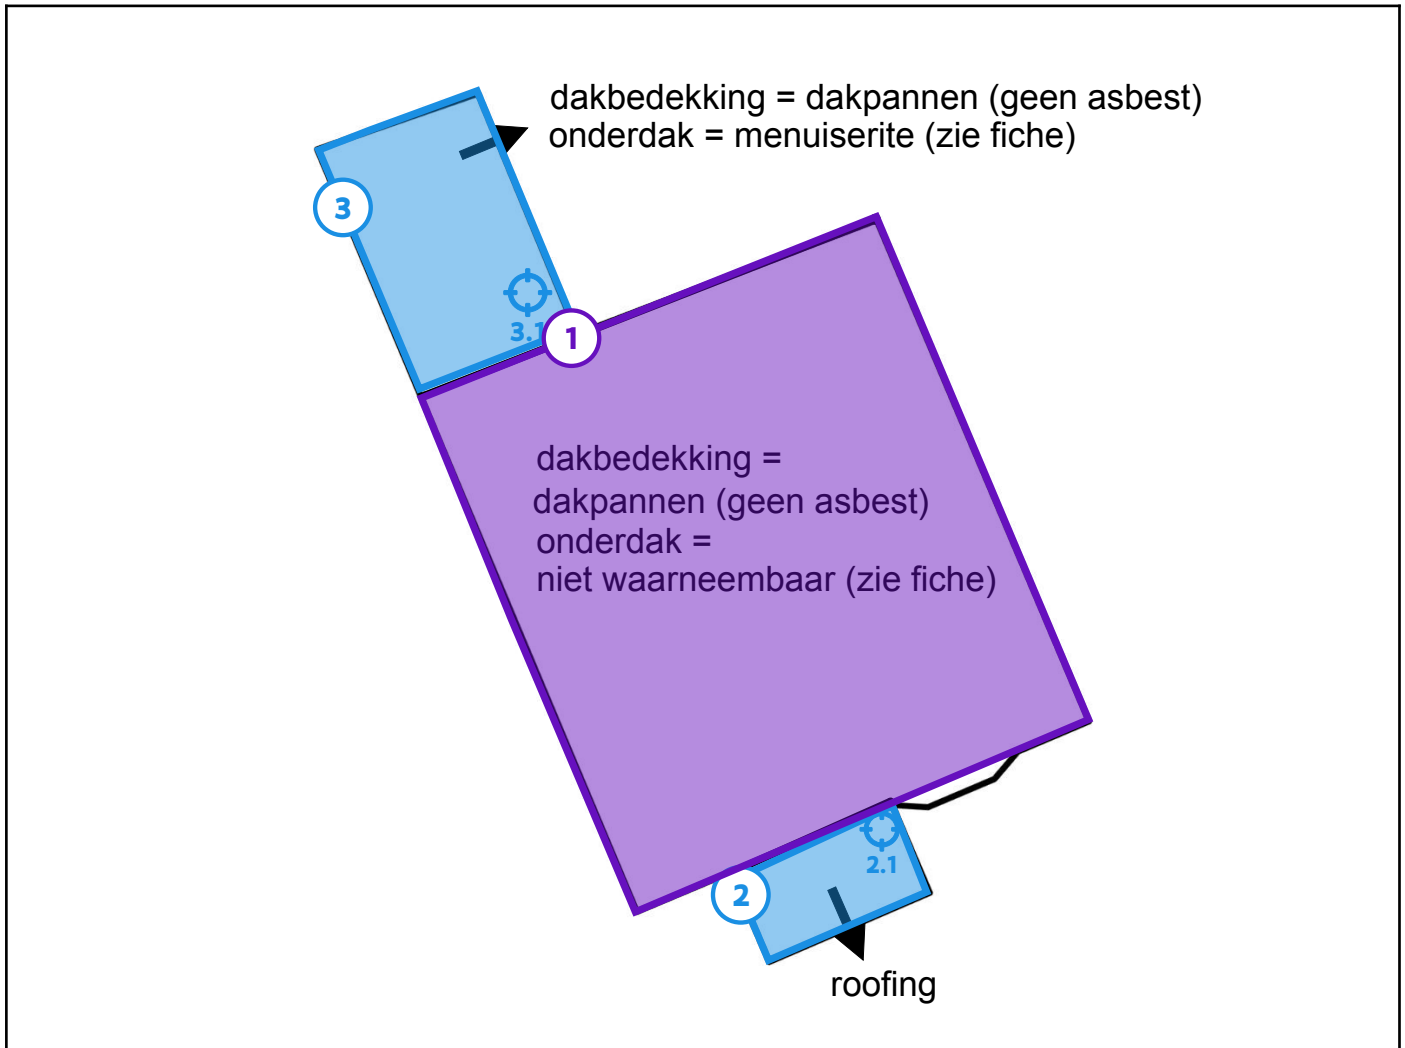
Plan 1.1: Hoofdgebouw

| Beschrijving | Type | Actie |
|---|---|---|
| 1. Onderdak hoofdgebouw | Beperking | - |
| 2. Roofing (dakbedekking balkon) | Geen asbest | - |
| 3. Menuiserite (onderdak hellend dak aanbouw) | Geen asbest | - |

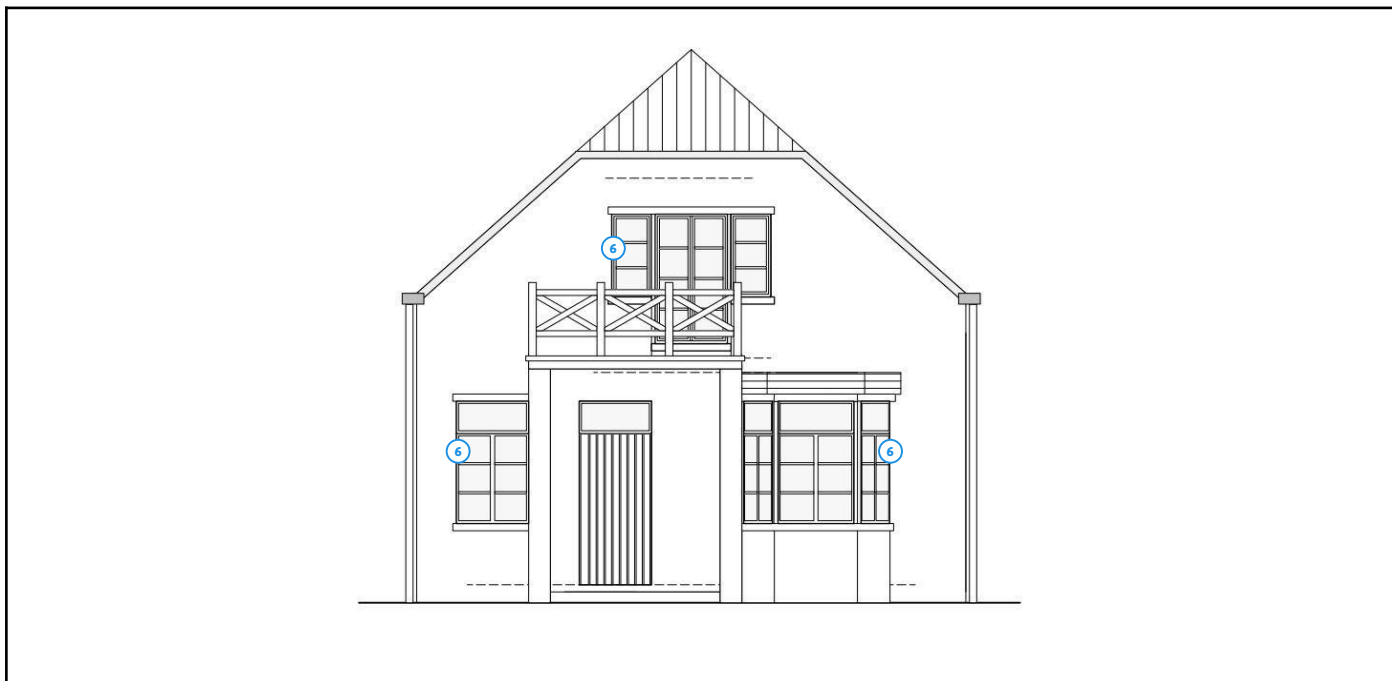
Plan 1.2: Hoofdgebouw

| Beschrijving | Type | Actie |
|---|---|---|
| 6. Kit (buitenschrijnwerk) | Geen asbest | - |

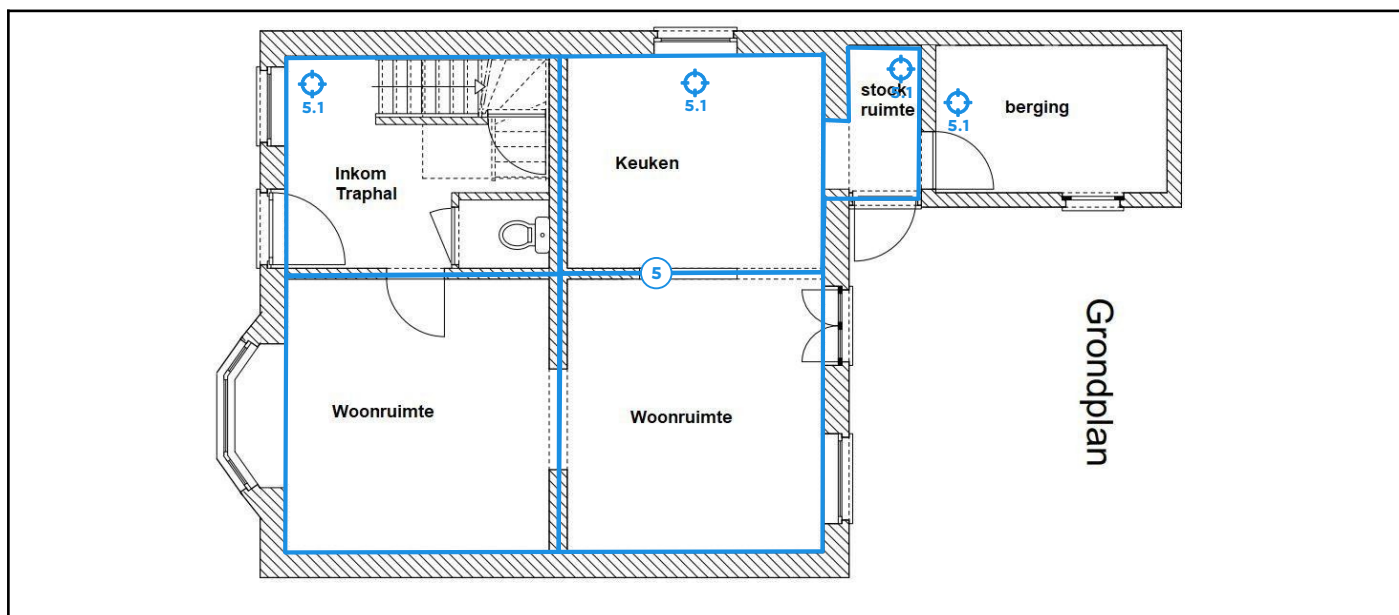
Plan 1.3: Verdieping 0

| Beschrijving | Type | Actie |
|---|---|---|
| 5. Muurpleister | Geen asbest | - |

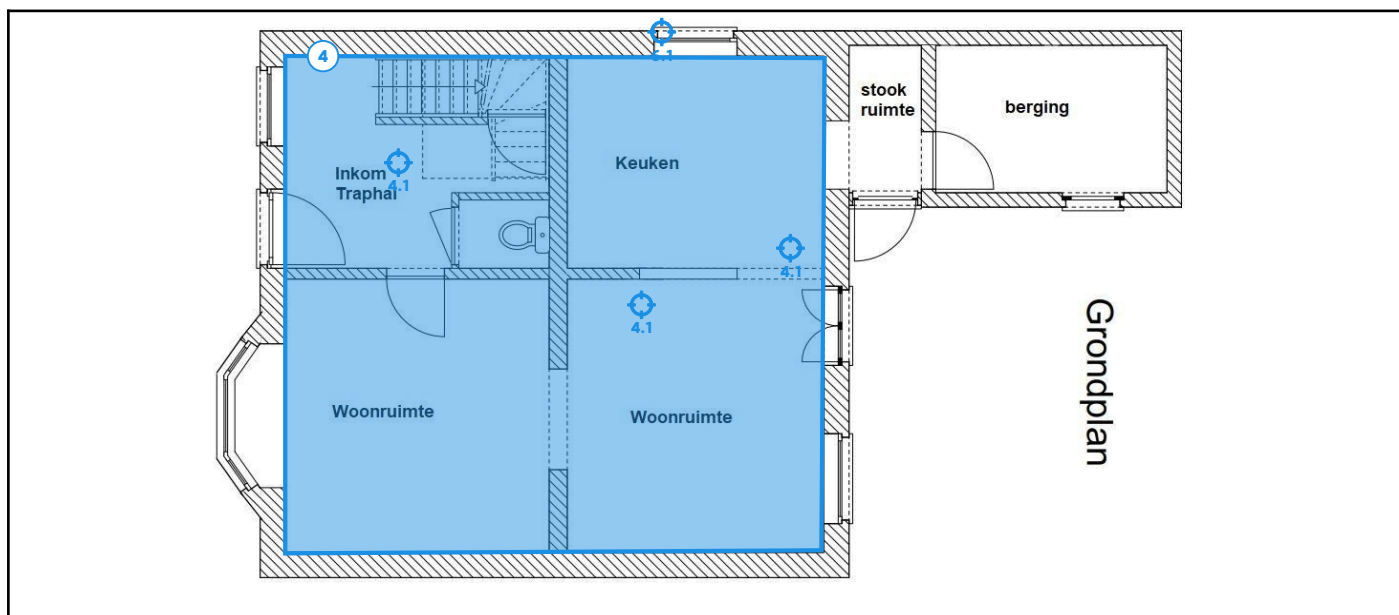
Plan 1.4: Verdieping 0

| Beschrijving | Type | Actie |
|---|---|---|
| 4. Plafondpleister | Geen asbest | - |
| 6. Kit (buitenschrijnwerk) | Geen asbest | - |

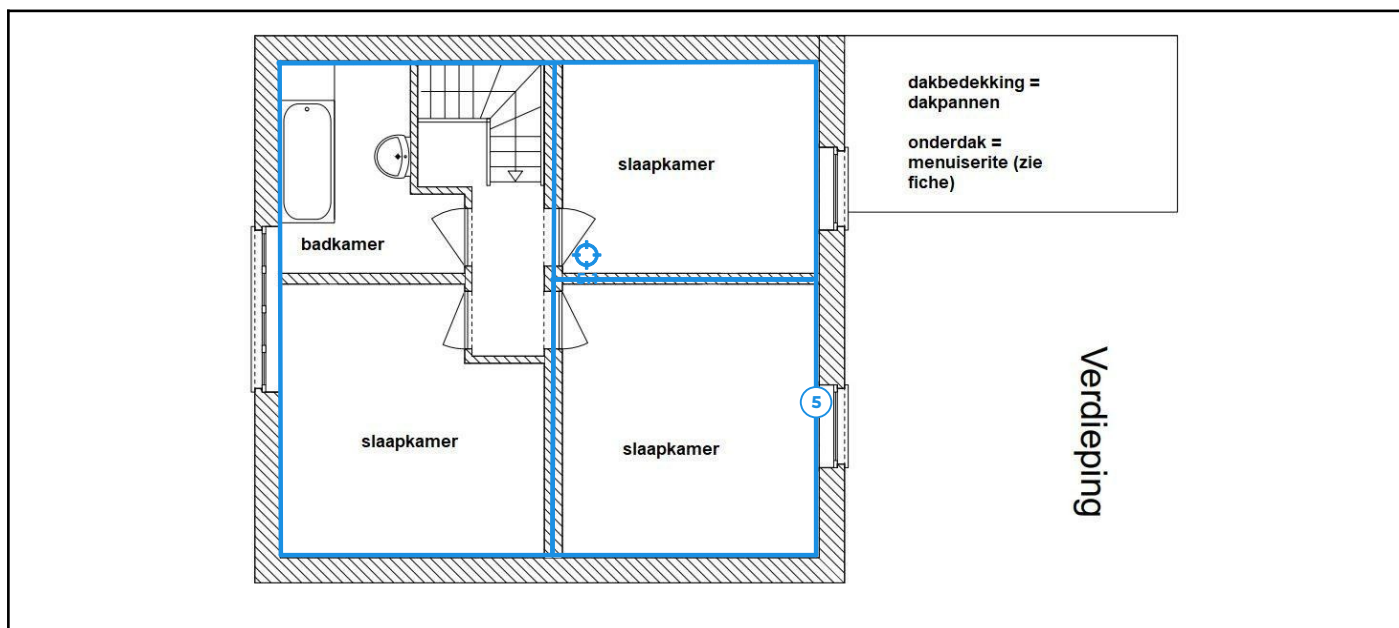
Plan 1.5: Verdieping +1

| Beschrijving | Type | Actie |
|---|---|---|
| 5. Muurpleister | Geen asbest | - |

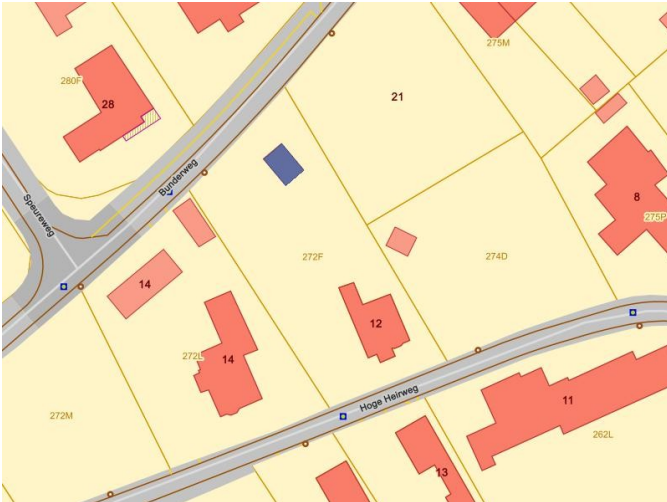
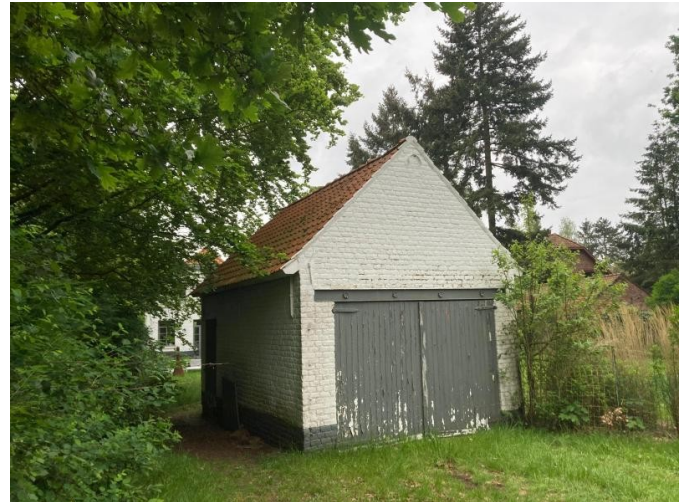
Zone 2: Garage

- 0 Asbestmaterialen
- 0 Beperkingen
- 0 Uitsluitingen
- 0 Roerende goederen
- 0 Puin, steenslag, (water)bodem
- 0 Adviezen
- 0 Geen asbest
