Asbestinventarisatetest

Jean-Baptiste de Ghellincklaan 57, 9051 Gent

Attestnummer : 20240312-000399.000

Uitgegeven op : 12.03.2024

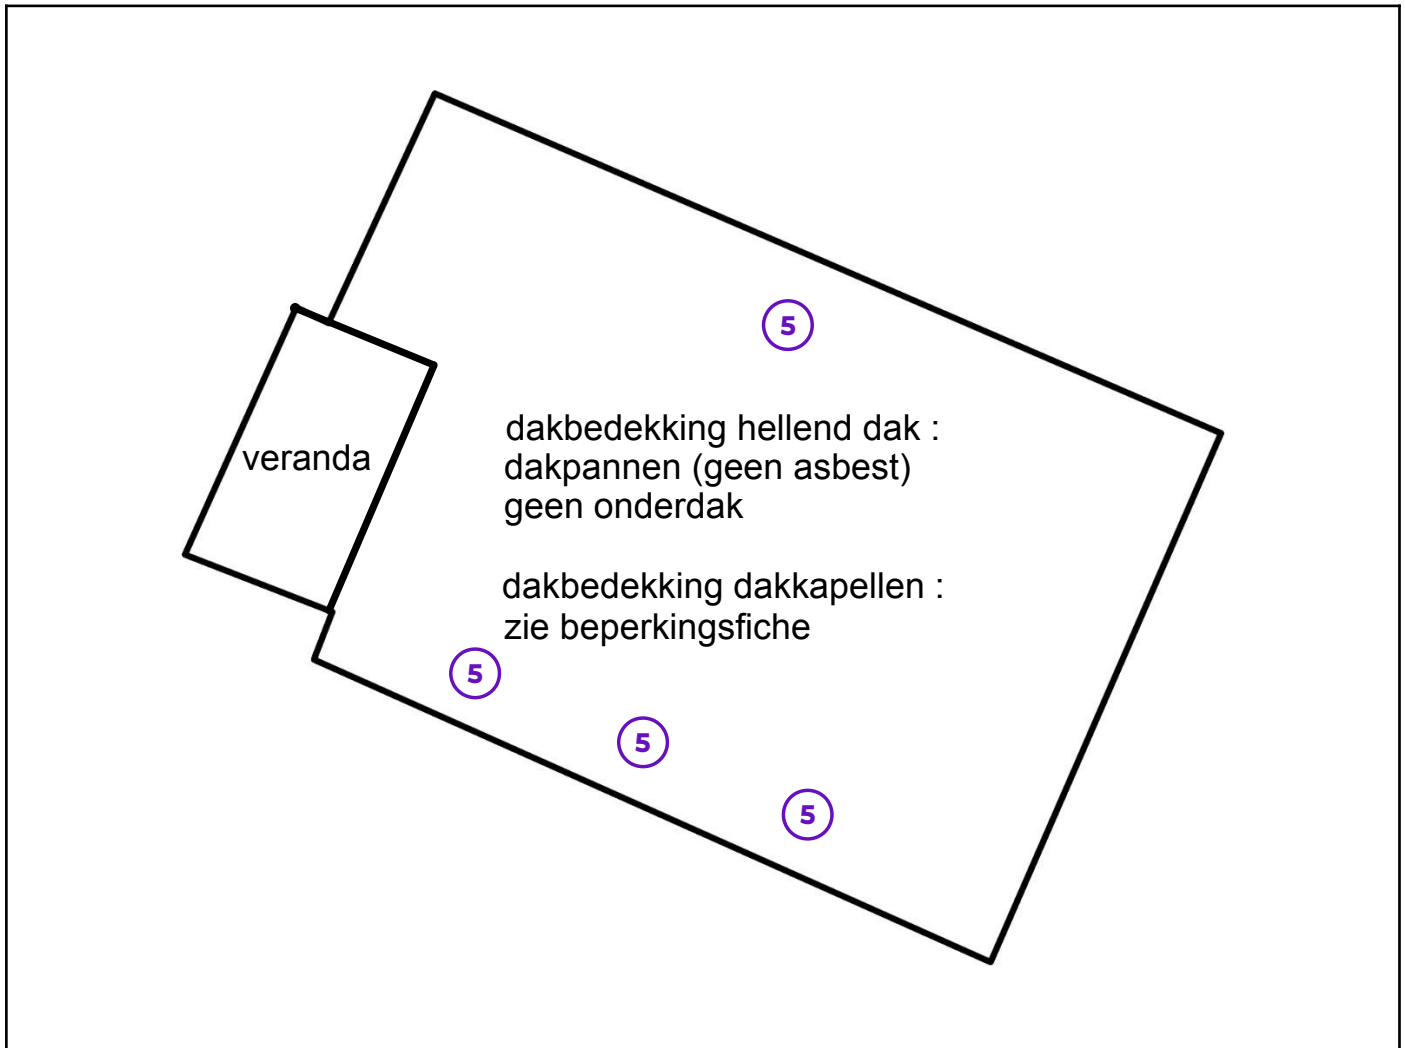
Plan 1.1: Hoofdgebouw plan

Beschrijving	Type	Actie
5. Dakbedekking (dakkapellen)	Beperking	-

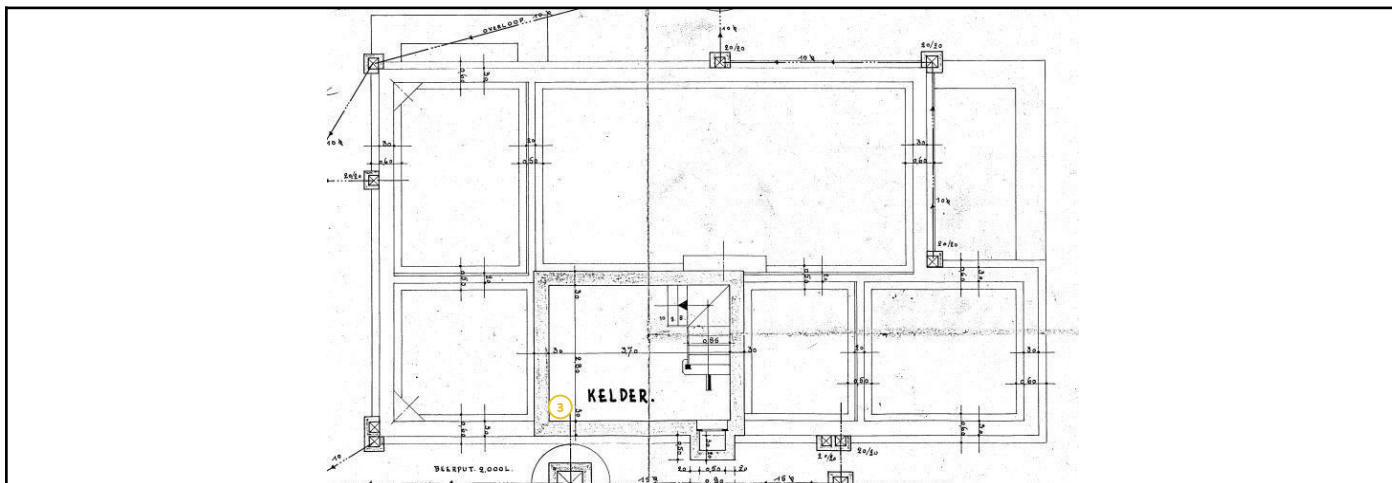
Plan 1.2: Verdieping 0

Beschrijving	Type	Actie
3. Buis	Asbestmateriaal	Zorgvuldig beheren

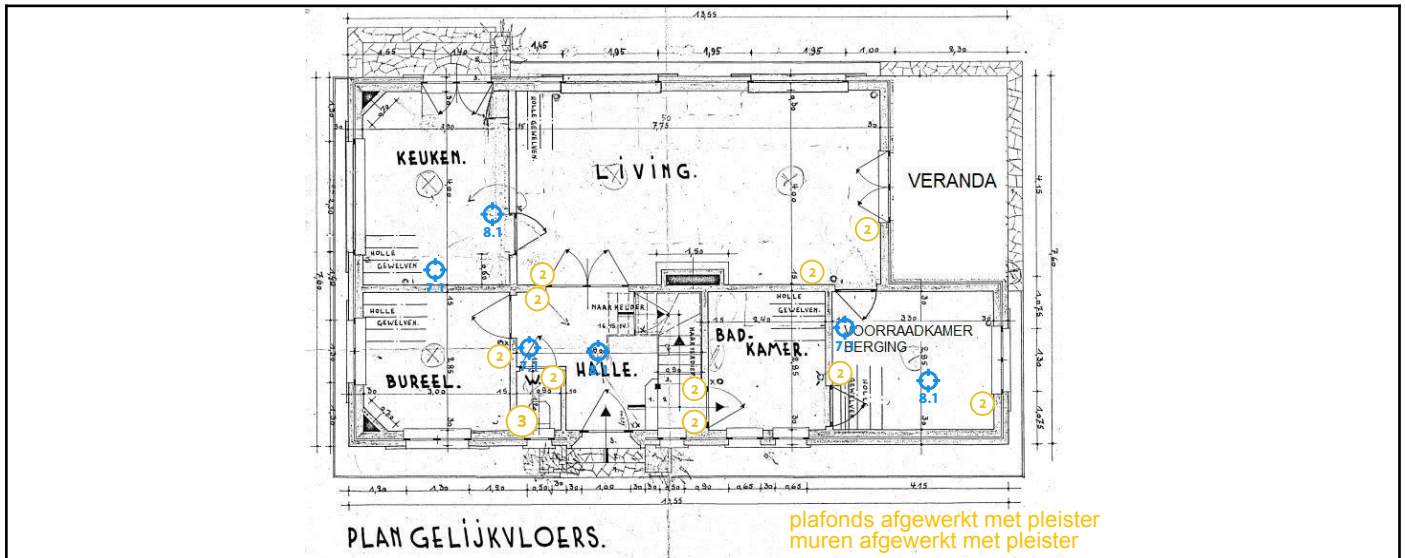
Plan 1.3: Verdieping 0

Beschrijving	Type	Actie
2. Fenolhars / Bakeliet	Asbestmateriaal	Zorgvuldig beheren
3. Buis	Asbestmateriaal	Zorgvuldig beheren
7. Muurpleister	Geen asbest	-
7.1 Code: AHST1	Mengmonster	-
8. Plafondpleister	Geen asbest	-
8.1 Code: AHST2	Mengmonster	-

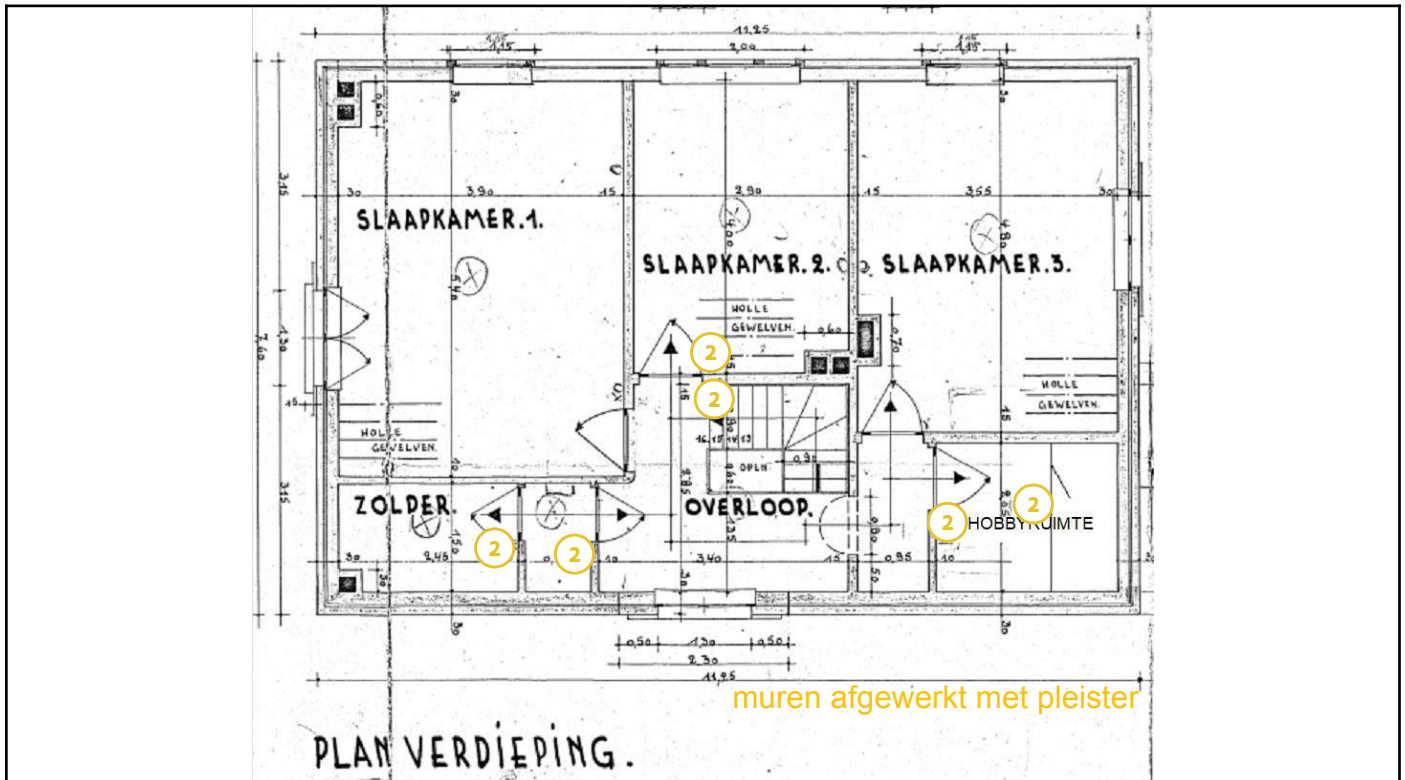
Plan 1.4: Verdieping +1

Beschrijving	Type	Actie
2. Fenolhars / Bakeliet	Asbestmateriaal	Zorgvuldig beheren
7. Muurpleister	Geen asbest	-

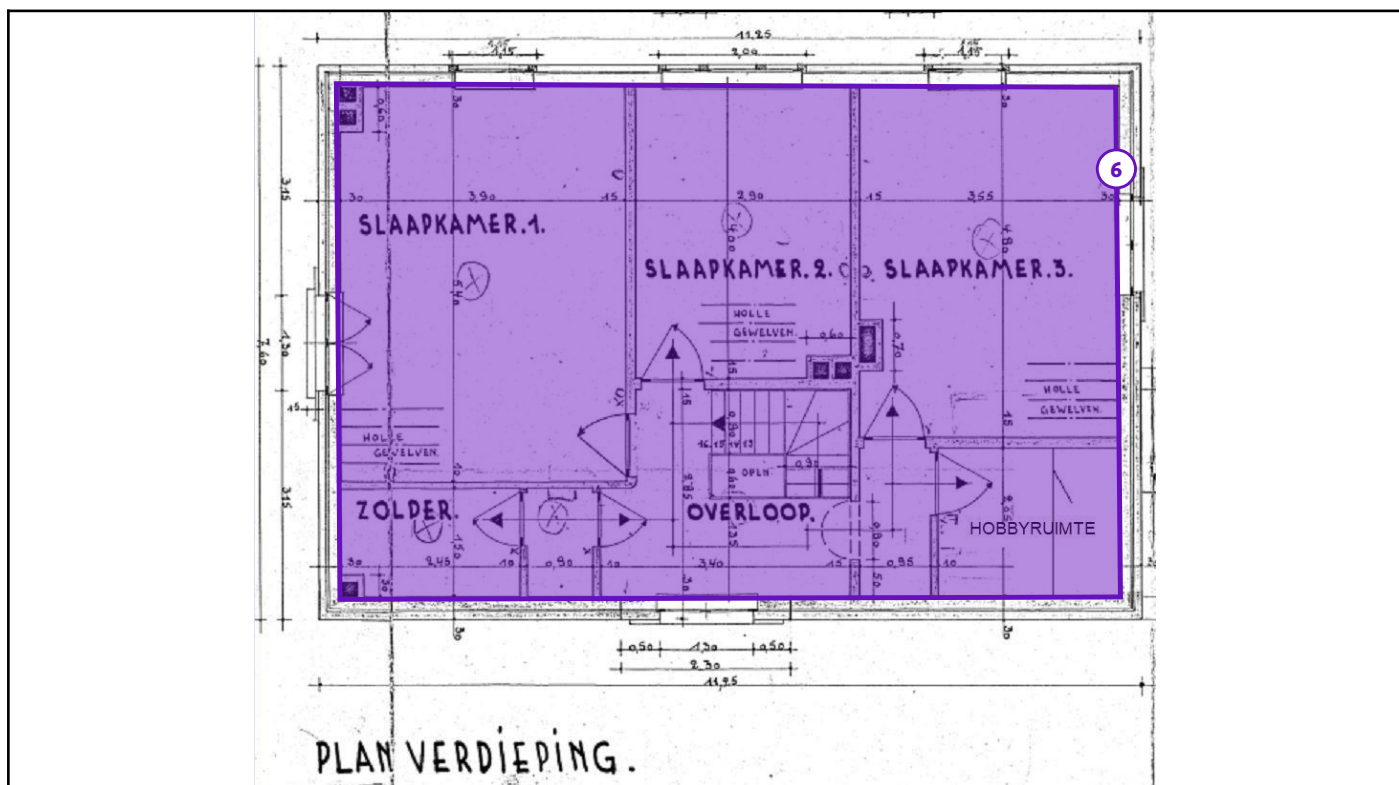
Plan 1.5: Verdieping +1

Beschrijving	Type	Actie
6. Vloerzeil	Advies	-

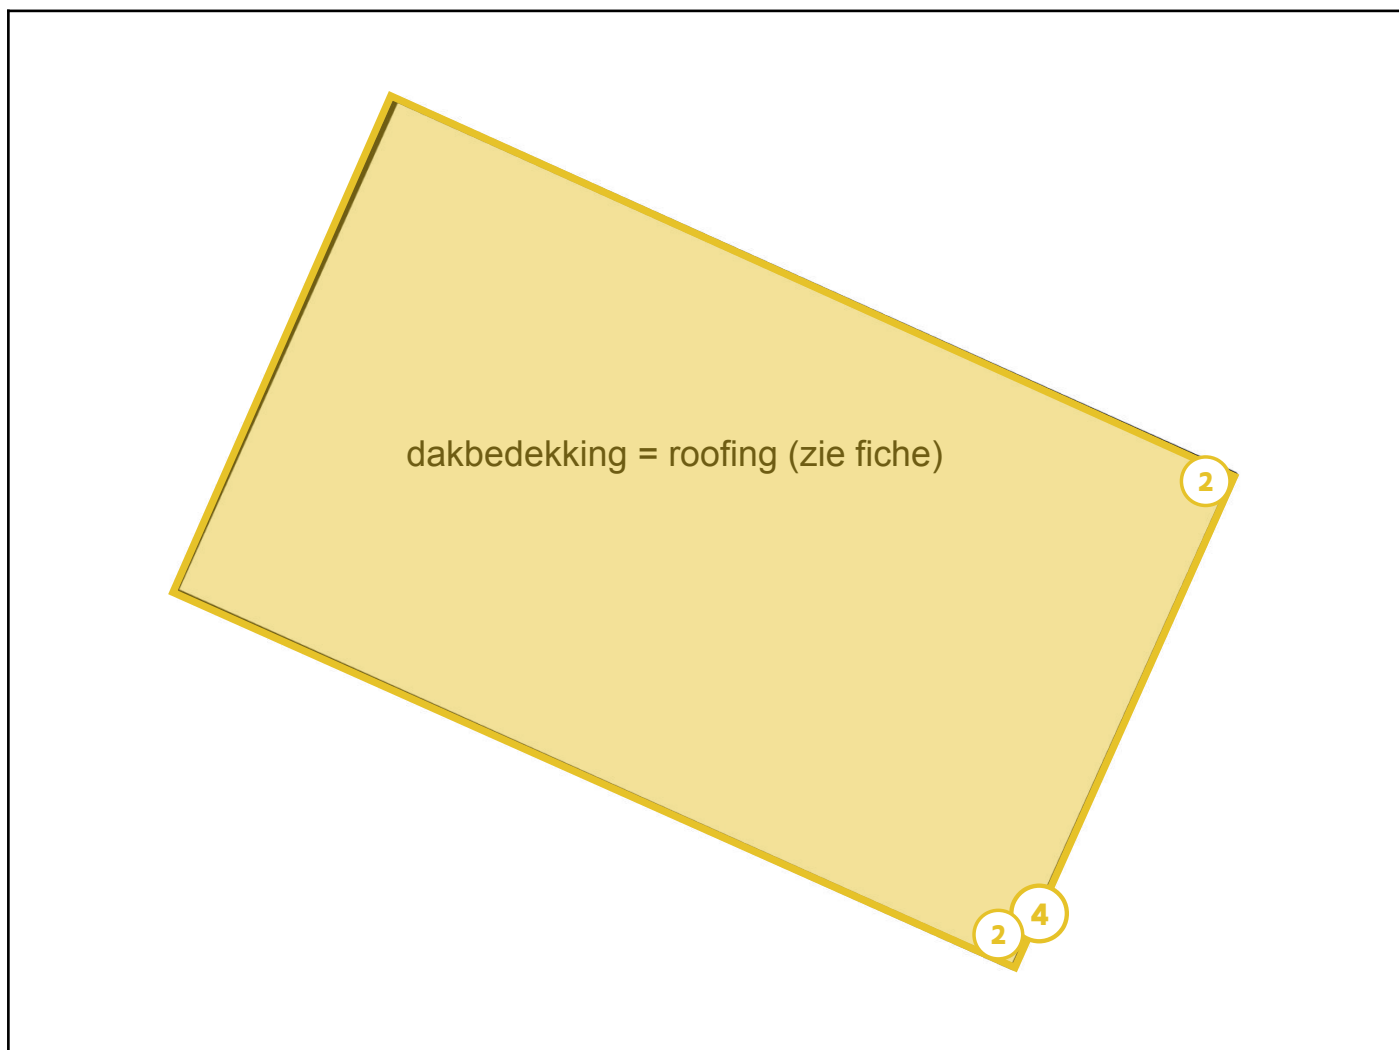
Plan 2.1: Garage

Beschrijving	Type	Actie
2. Fenolhars / Bakeliet	Asbestmateriaal	Zorgvuldig beheren
4. Roofing (dakbedekking garage)	Asbestmateriaal	Zorgvuldig beheren
