Asbestinventarisatetest

Lorkendreef 5, 9831 Sint-Martens-Latem

Attestnummer : 20230221-000647.000

Niet-asbestveilig

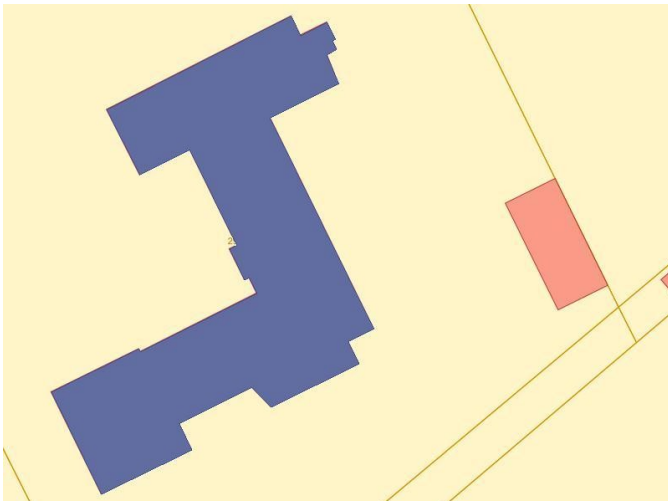
Zone 1: Hoofdgebouw

- 3 Asbestmaterialen**
- 0 Beperkingen
- 0 Uitsluitingen
- 0 Roerende goederen
- 0 Puin, steenslag, (water)bodem
- 0 Adviezen
- 3 Geen asbest**

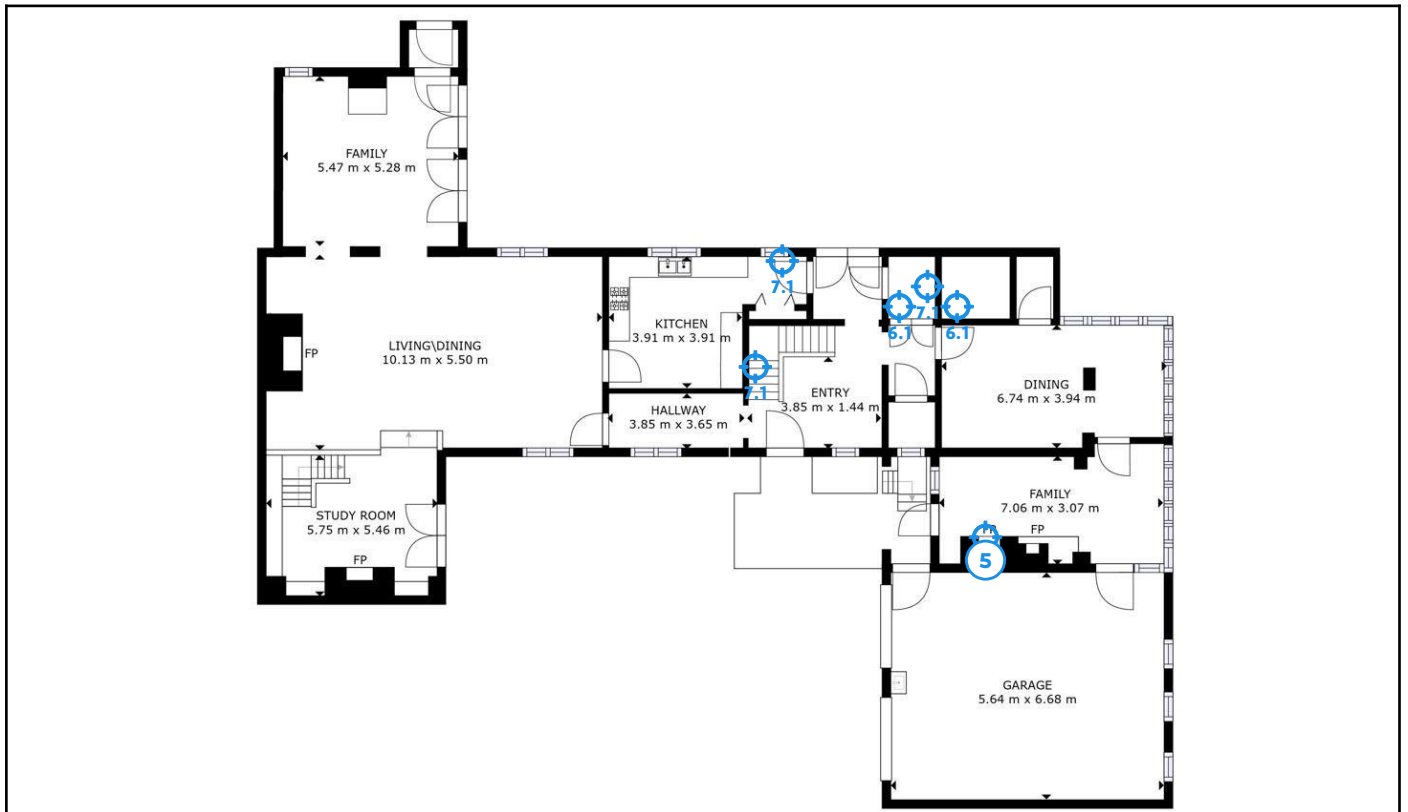
Plan 1.2: Verdieping 0

Beschrijving	Type	Actie
5. Kachelkoord	Geen asbest	-
5.1 Code: AHST4	Puntmonster	-
6. Pleister - plafond	Geen asbest	-
6.1 Code: AHST2	Mengmonster	-
7. Pleister - wand	Geen asbest	-
7.1 Code: AHST1	Mengmonster	-

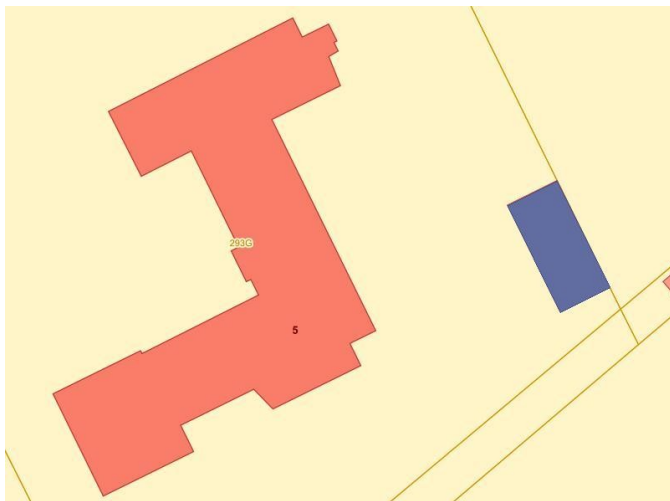
Zone 2: Bijgebouw

- 0 Asbestmaterialen
- 0 Beperkingen
- 0 Uitsluitingen
- 0 Roerende goederen
- 0 Puin, steenslag, (water)bodem
- 0 Adviezen
- 0 Geen asbest

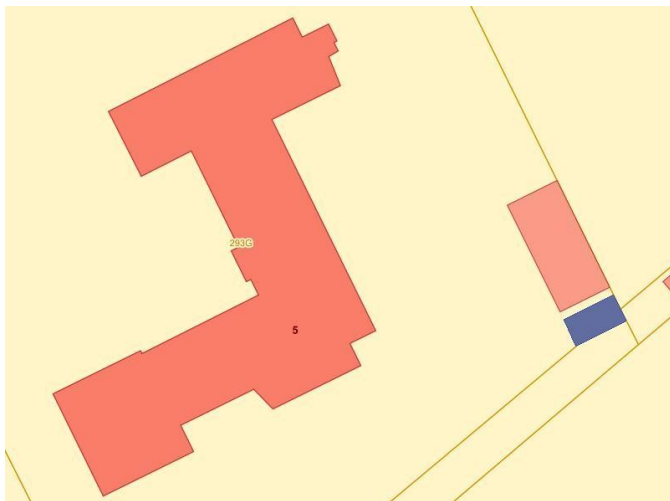
Zone 3: Tuinhuis

1 **Asbestmateriaal**
