# Asbestinventarisatetest

Brakelstraat 48, 9830 Sint-Martens-Latem

Attestnummer : 20240402-000429.000

Uitgegeven op : 02.04.2024

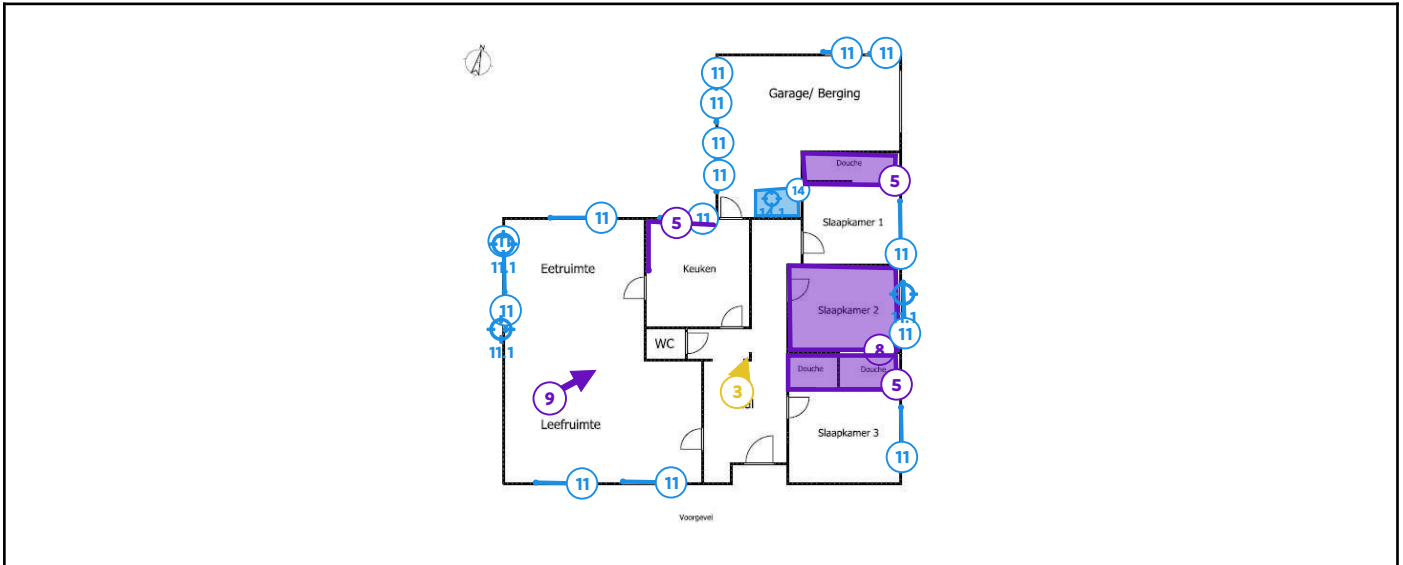
# Plan 1.1: Verdieping 0

Beschrijving	Type	Actie
3. Bakeliet schakelaar elektrisch verwarmingsstelsel	Asbestmateriaal	Zorgvuldig beheren
5. Tegellijm faience	Advies	-
8. Vinylzeil	Advies	-
9. Koord houtkachel	Advies	-
11. Stopverf/ mastiek vensters	Geen asbest	-
11.1 Code: MM01	Mengmonster	-
14. Teer zolderluik	Geen asbest	-
14.1 Code: MM02	Puntmonster	-

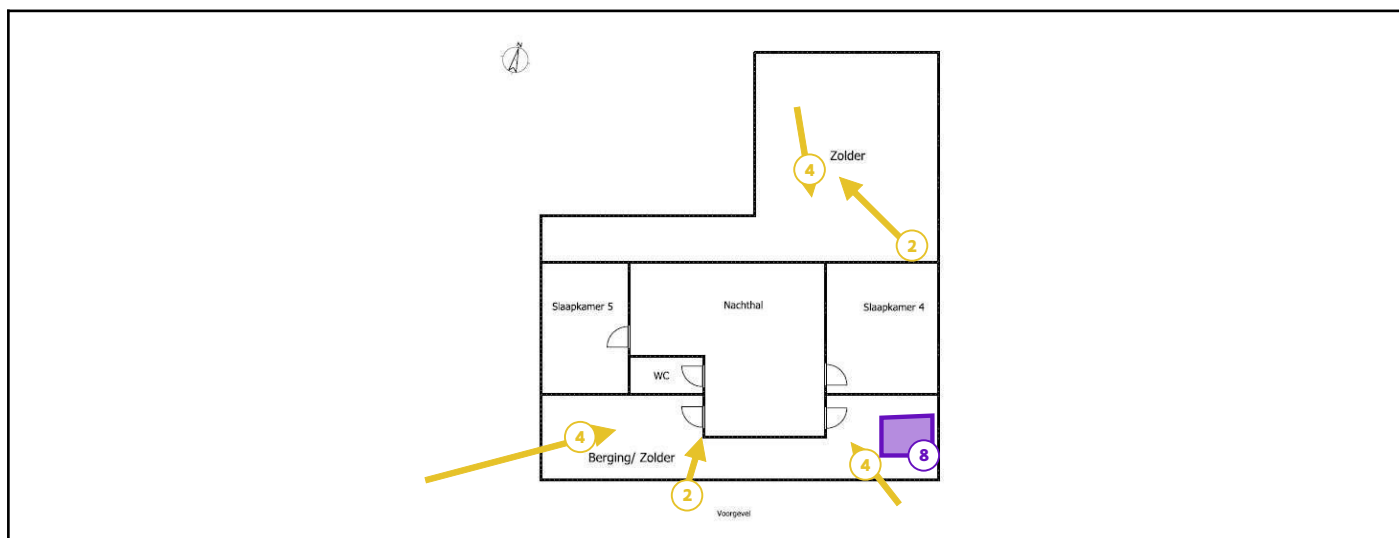
## Plan 1.4: Verdieping +1

Beschrijving	Type	Actie
2. Bakeliet schakelaar	Asbestmateriaal	Zorgvuldig beheren
4. Bakeliet lamp armatuur	Asbestmateriaal	Zorgvuldig beheren
8. Vinylzeil	Advies	-

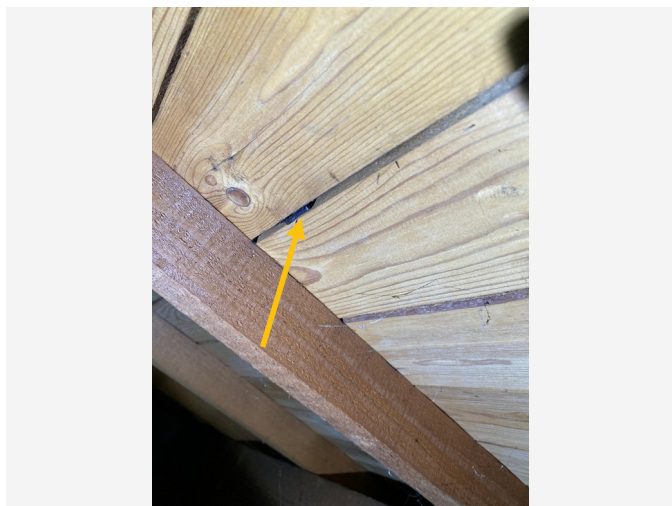
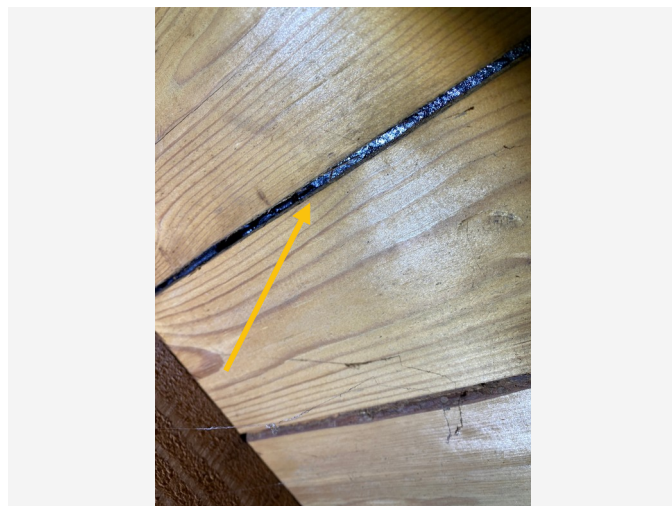
Beschrijving	Roofing luifel
Omgeving	Buiten

<b>Primaire drager</b>	Schuin dak
<b>Bindmiddel van materiaal</b>	Bitumen (roofing, teer, asfalt)
<b>Gebondenheid op basis van bindmiddel</b>	Hecht
<b>Hoeveelheid (oppervlakte - aantal)</b>	• 3,60 m <sup>2</sup> - 1 stuk
<b>Totale oppervlakte</b>	3,60 m <sup>2</sup>
<b>Identificatiemethode</b>	Vaststelling met monstername
<b>Destructieve handeling voor identificatie</b>	Nee
<b>Opmerking</b>	Tegen de achtergevel grenst er een luifel/afdak. Hier is een uitstekend deel roofing vast te stellen over de volledige breedte. Deze roofing zit tussen houten platen.

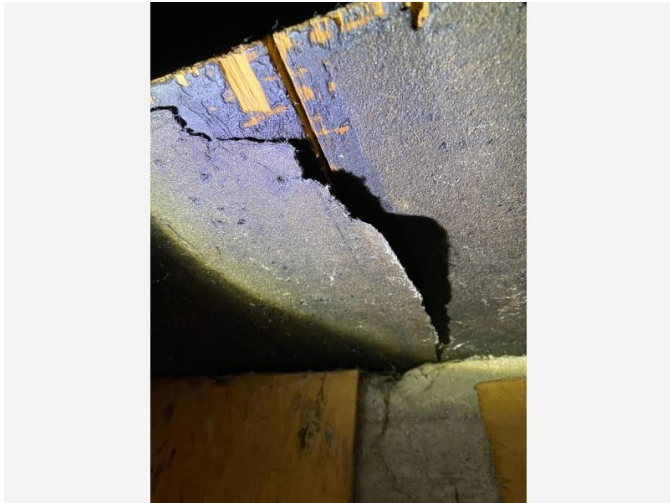
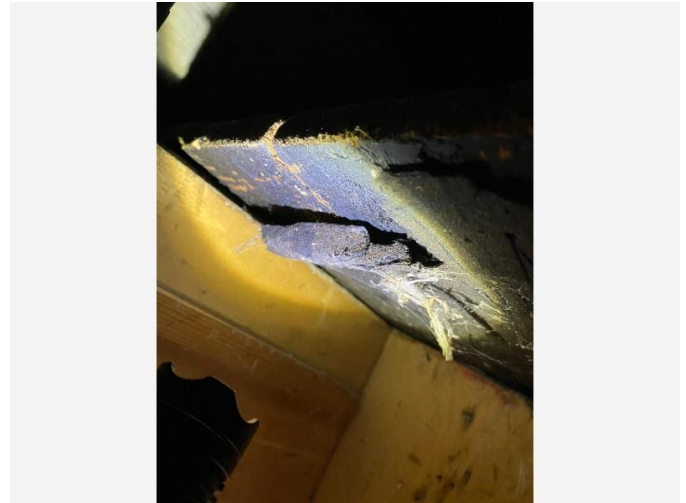
Beschrijving	Bitumen hoofddak
Omgeving	Binnen
Primaire drager	Schuin dak
Bindmiddel van materiaal	Bitumen (roofing, teer, asfalt)

<b>Gebondenheid op basis van bindmiddel</b>	Hecht
<b>Hoeveelheid (oppervlakte - aantal)</b>	• 10,00 m <sup>2</sup> - 1 stuk
<b>Totale oppervlakte</b>	10,00 m <sup>2</sup>
<b>Identificatiemethode</b>	Vaststelling met monstername
<b>Destructieve handeling voor identificatie</b>	Nee
<b>Opmerking</b>	Tussen de houten latten van het schuin dak is er een bitumen restlaag vast te stellen. Deze is vermoedelijk van de dakbedekking die hierop ligt (roofing, bitumen). Deze dakbedekking is echter niet waarneembaar doordat hier een niet-asbestverdachte overzetdak is geplaatst.
