Asbestinventarisatetest

Klossestraat 69, 9840 De Pinte

Attestnummer : 20240415-000556.000

Uitgegeven op : 15.04.2024

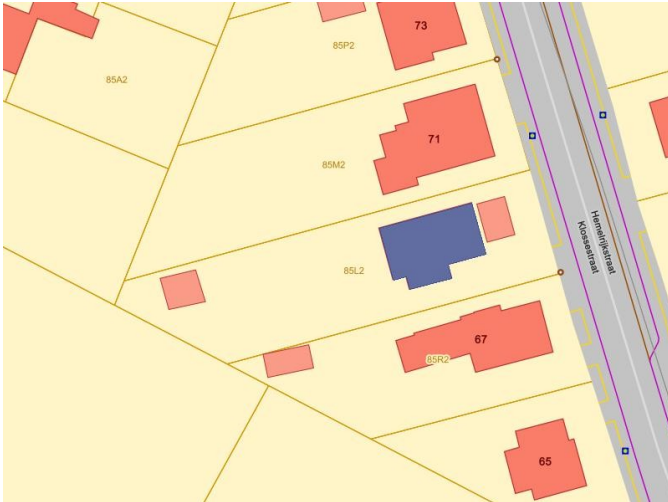
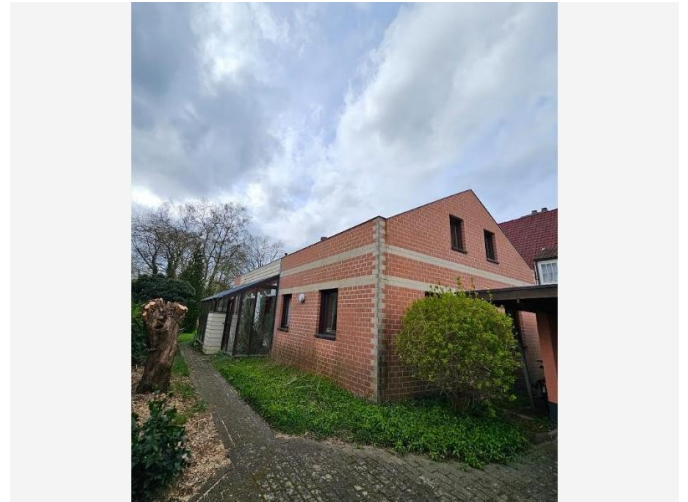
Zone 1: Hoofdgebouw

- 3 Asbestmaterialen**
- 0 Beperkingen
- 0 Uitsluitingen
- 0 Roerende goederen
- 0 Puin, steenslag, (water)bodem
- 0 Adviezen
- 2 Geen asbest**

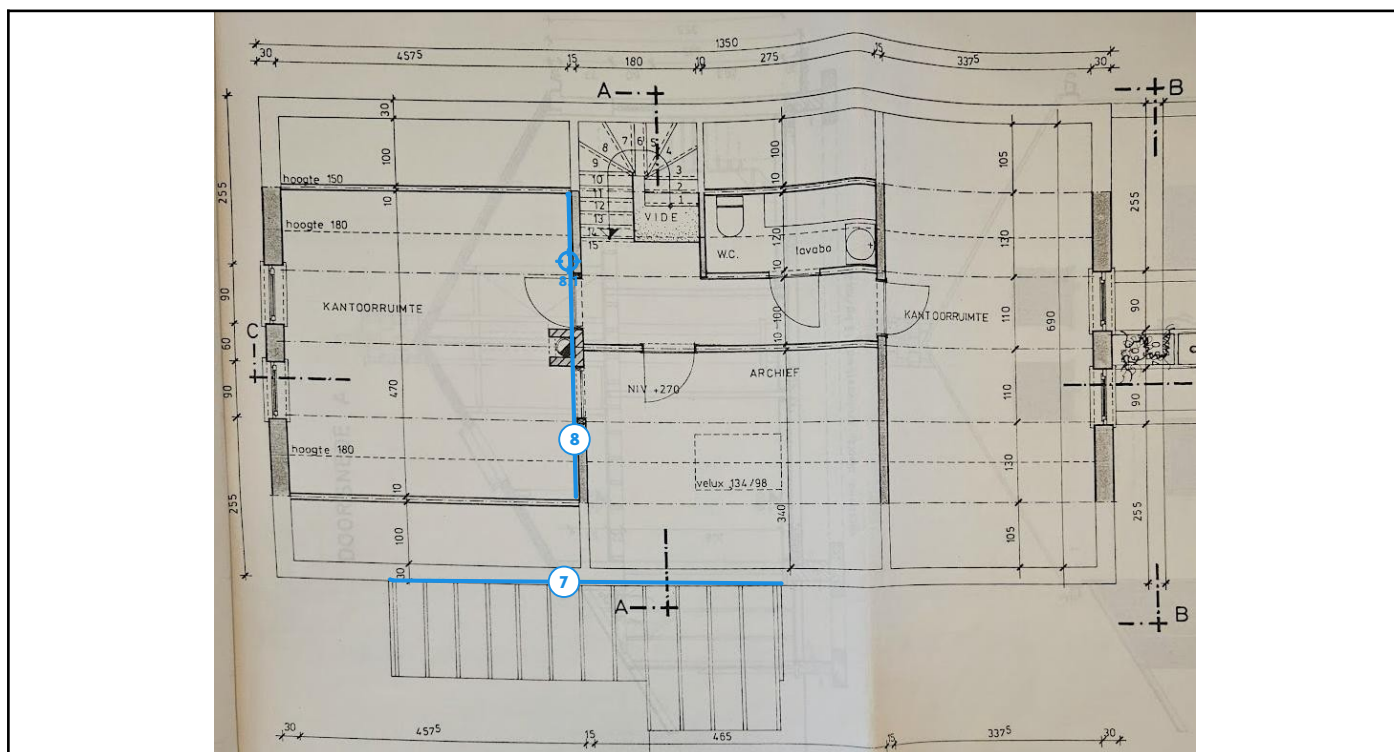
Plan 1.2: Grondplan V+1

Beschrijving	Type	Actie
7. Lambrisering buitengevels	Geen asbest	-
8. Pleisterwerk muren traphal + slaapkamer	Geen asbest	-
8.1 Code: MM01	Mengmonster	-

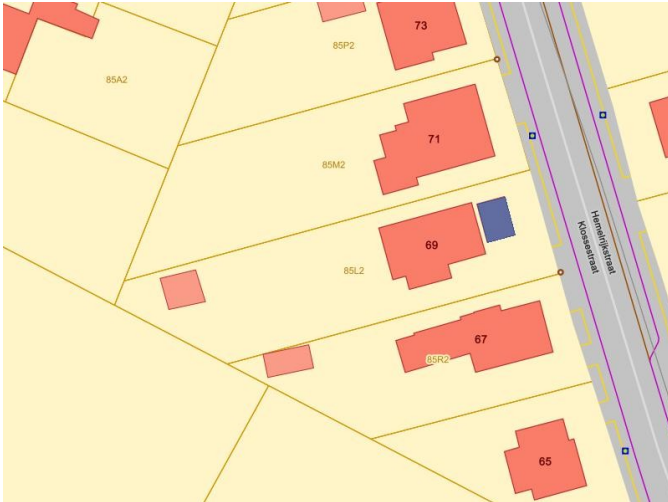
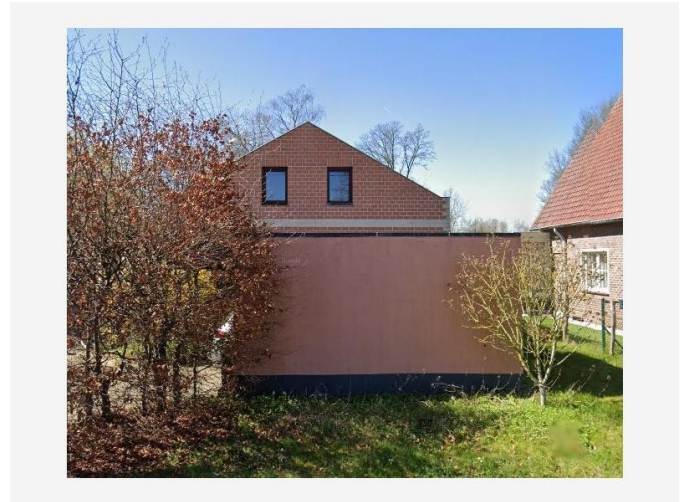
Zone 2: Carport

1 **Asbestmateriaal**

Beschrijving	Type	Actie
2. Asbestcement golfplaten carport	Asbestmateriaal	Verwijderen
