Asbestinventarisatetest

Ganzendam 1, 9890 Gavere

Attestnummer : 20240709-000143.000

Niet-asbestveilig

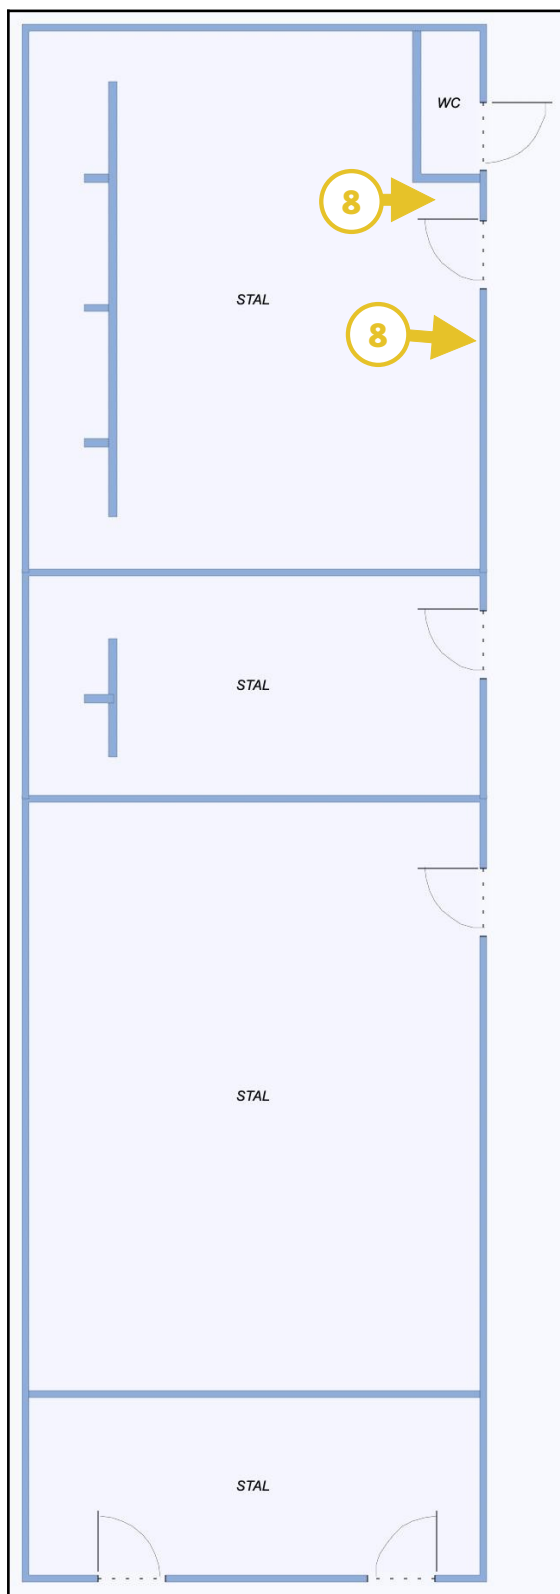
Plan 1.4: Stalling links

8. Bakelieten schakeldoos en schakelaars

Asbestmateriaal

Zorgvuldig beheren

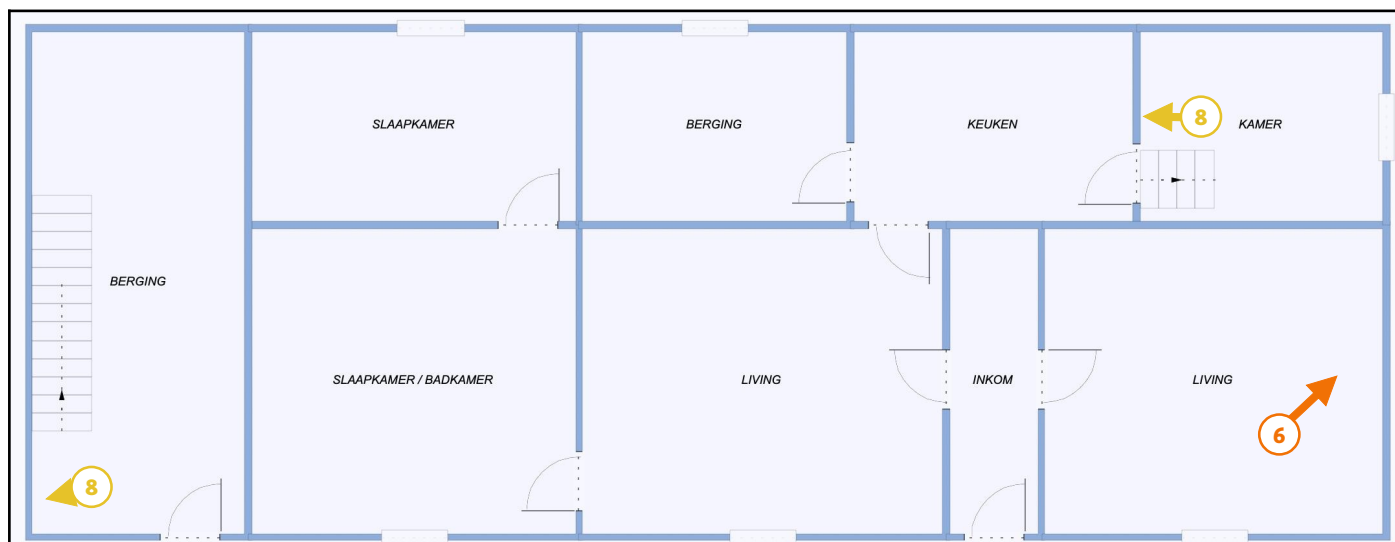
Plan 1.5: Woning

| Beschrijving | Type | Actie |
|--|---|---|
| 6. Rookgaskanaal | Asbestmateriaal | Verwijderen |
| 8. Bakelieten schakeldoos en schakelaars | Asbestmateriaal | Zorgvuldig beheren |

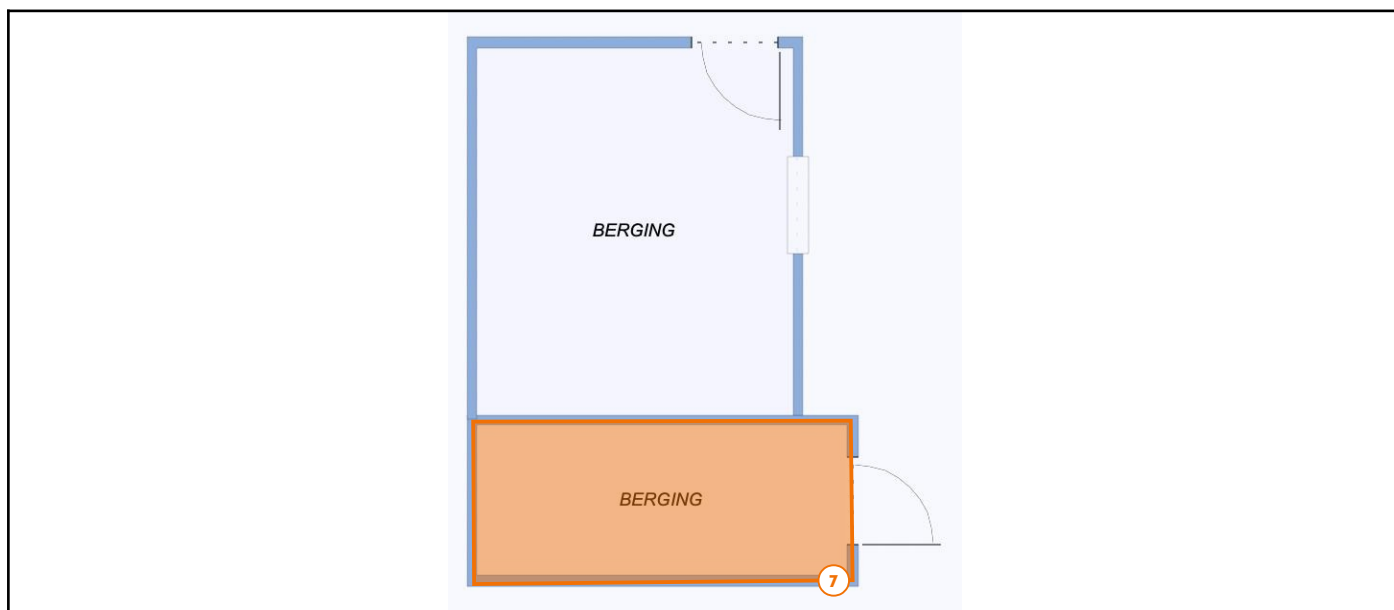
Plan 2.2: Constructie vooraan links

| Beschrijving | Type | Actie |
|---|---|---|
| 7. Onderdak bijgebouw | Asbestmateriaal | Maatregelen nemen |

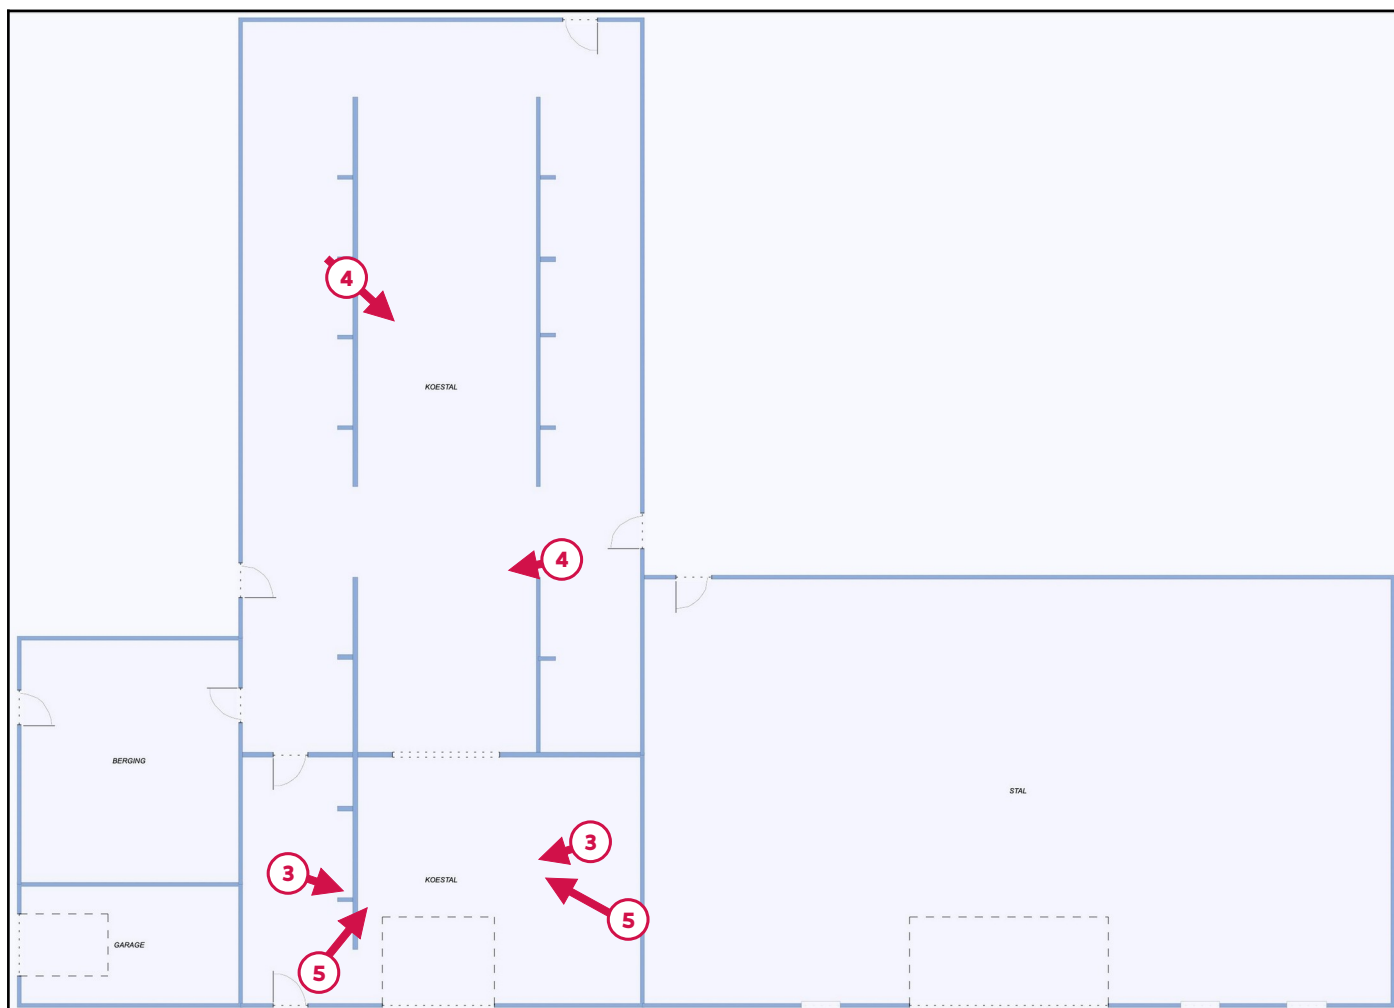
Plan 3.1: Stallingen rechts

| Beschrijving | Type | Actie |
|---|---|---|
| 3. Antiwindval luchtafvoer | Asbestmateriaal | Dringend verwijderen |
| 4. Ventilatieluiken | Asbestmateriaal | Dringend verwijderen |
| 5. Ventilatiebuis | Asbestmateriaal | Dringend verwijderen |

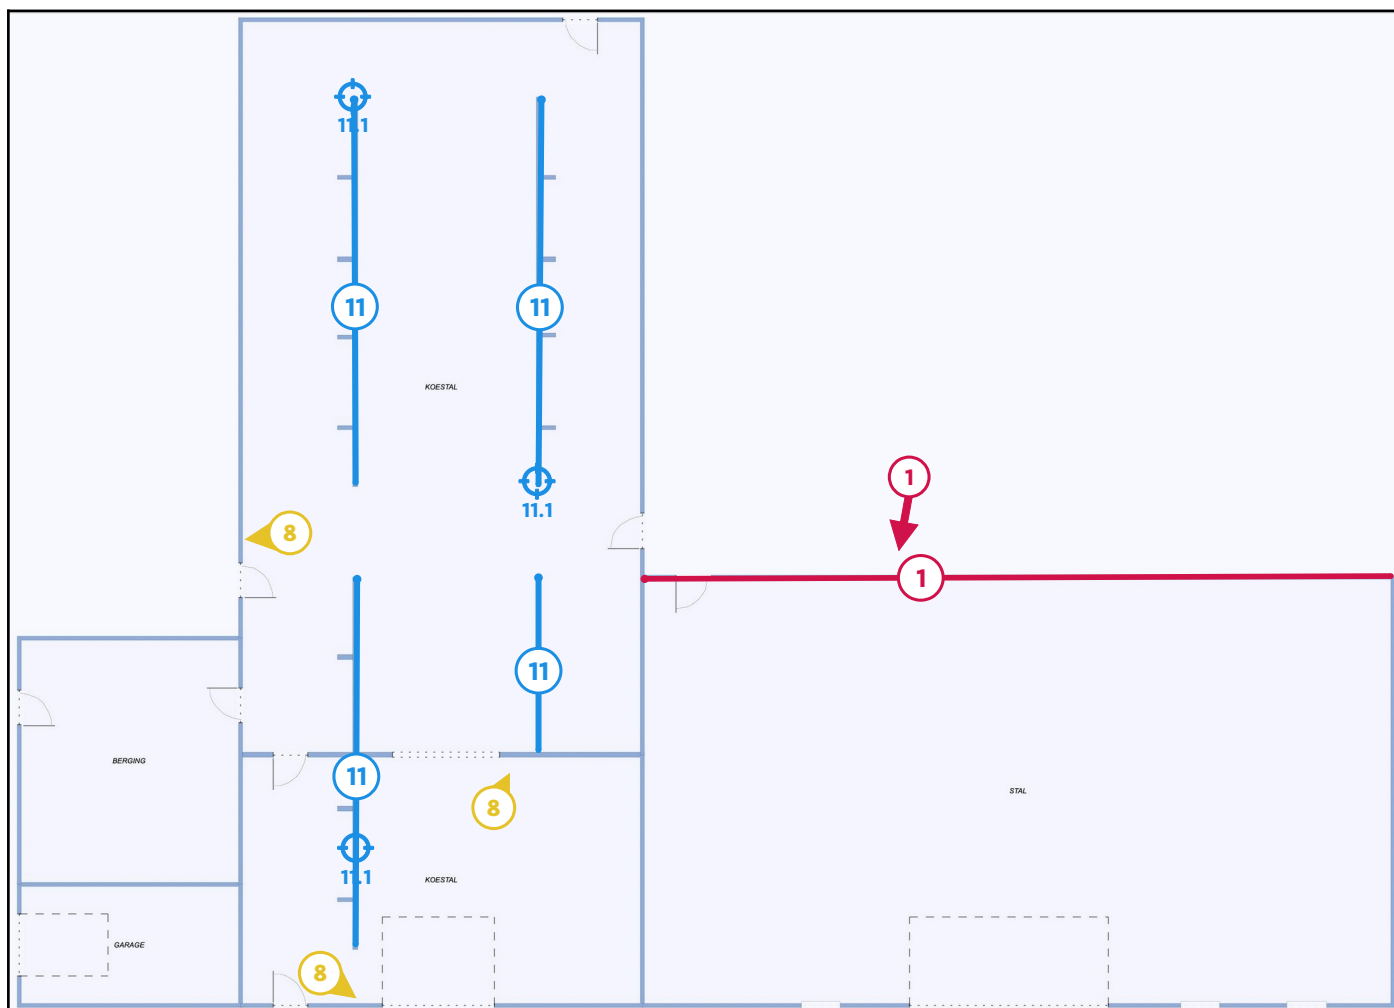
Plan 3.2: Stallingen rechts

| Beschrijving | Type | Actie |
|--|---|---|
| 1. Gevelbekleding stalling | Asbestmateriaal | Dringend verwijderen |
| 8. Bakelieten schakeldoos en schakelaars | Asbestmateriaal | Zorgvuldig beheren |
