Asbestinventarisatetest

Oude Vierschaarstraat 37, 9831 Sint-Martens-Latem

Attestnummer : 20240516-000290.000

Uitgegeven op : 16.05.2024

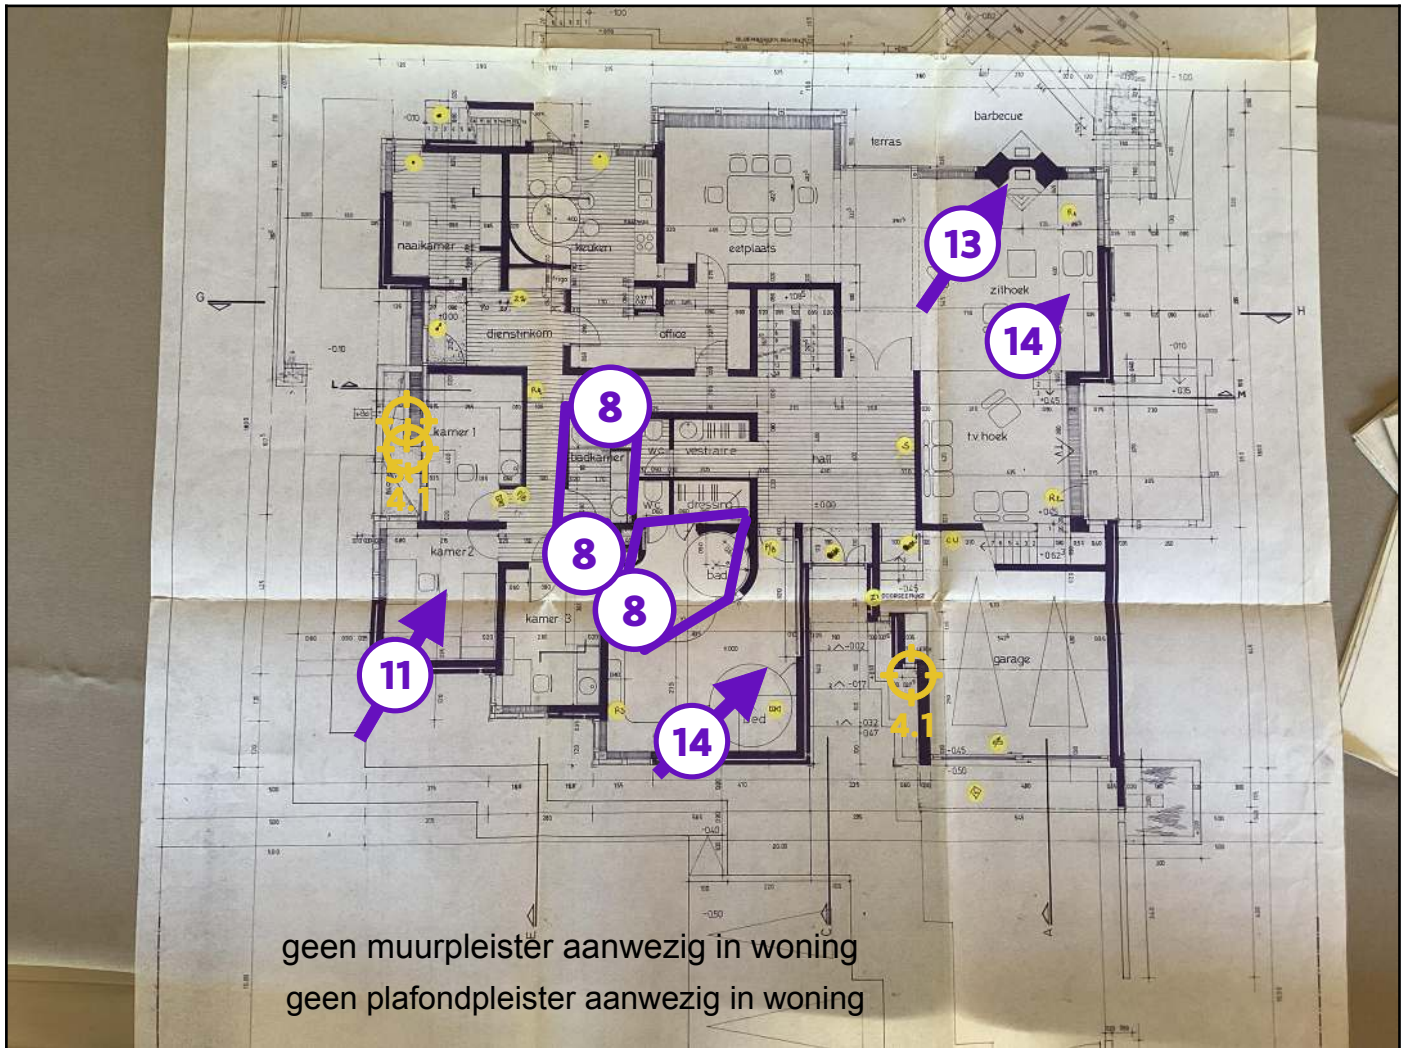
Plan 1.1: Gelijkvloers

Beschrijving	Type	Actie
4. Mastiek/kit tussen muur en profiel - Buiten	Asbestmateriaal	Zorgvuldig beheren
4.1 Code: M03	Mengmonster	-
5. Mastiek/kit tussen glas en profiel - Buiten	Asbestmateriaal	Zorgvuldig beheren
5.1 Code: M02	Mengmonster	-
8. Tegellijm achter wandtegels & plinten	Advies	-
11. Plafondpleister	Advies	-
13. Koord in vuur	Advies	-

14. Muurpleister	Advies	-
------------------	--------	---

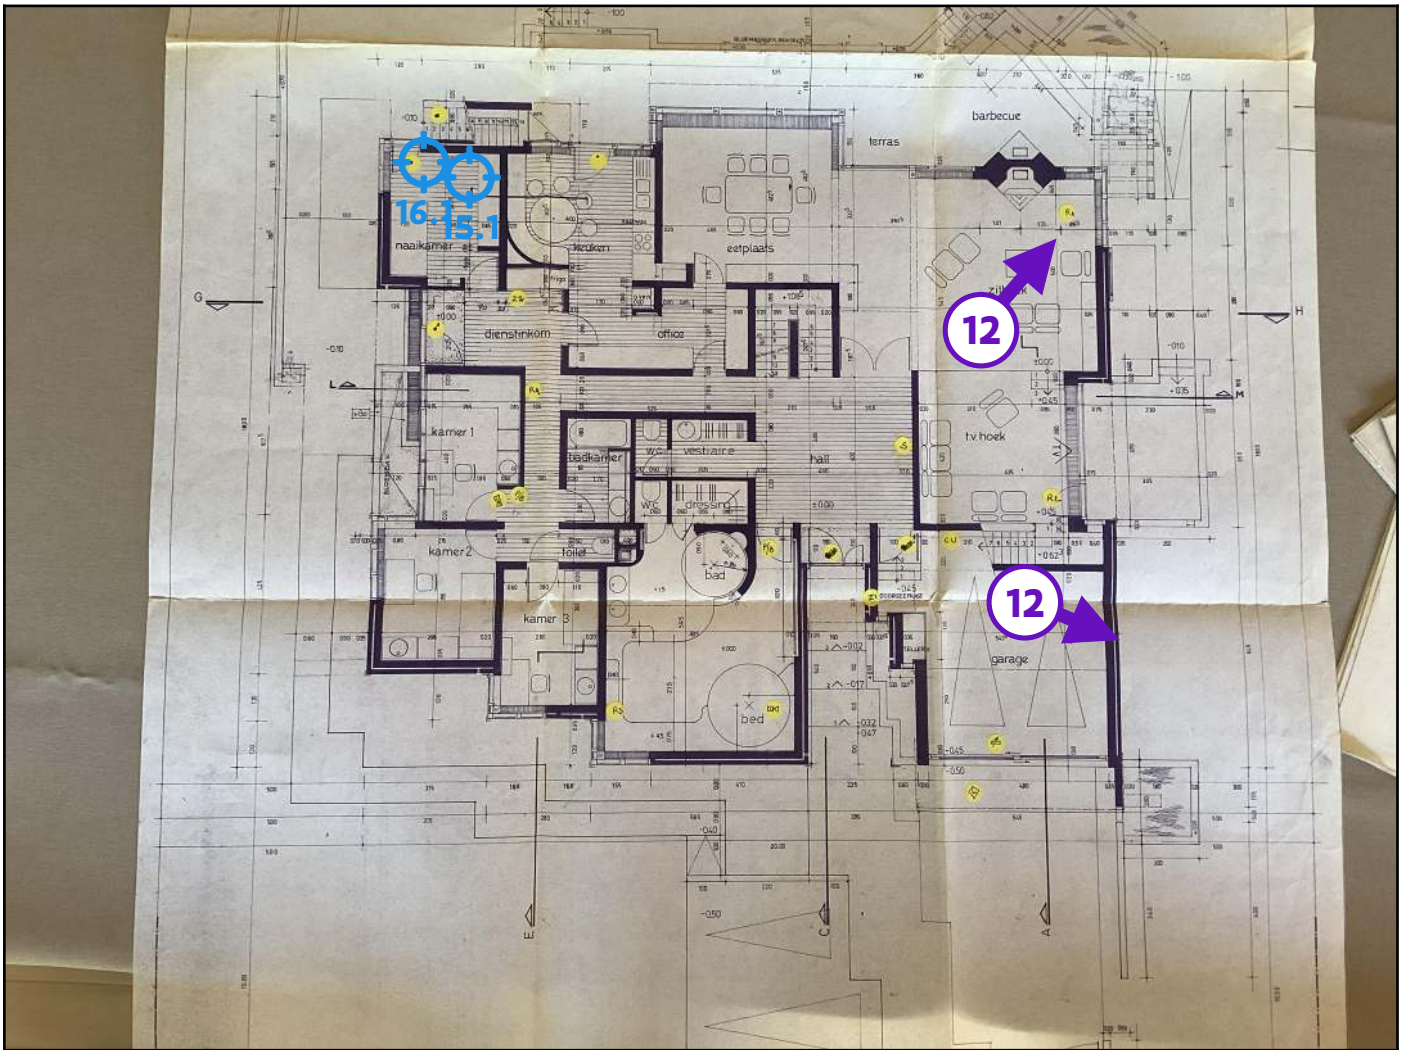
Plan 1.2: Gelijkvloers

Beschrijving	Type	Actie
12. Valse wand - Hout	Advies	-
15. Anti-dreunplaat onder spoelbak bijkeuken	Geen asbest	-
15.1 Code: M04	Puntmonster	-
16. Coating spoelbak keuken	Geen asbest	-
16.1 Code: M05	Puntmonster	-

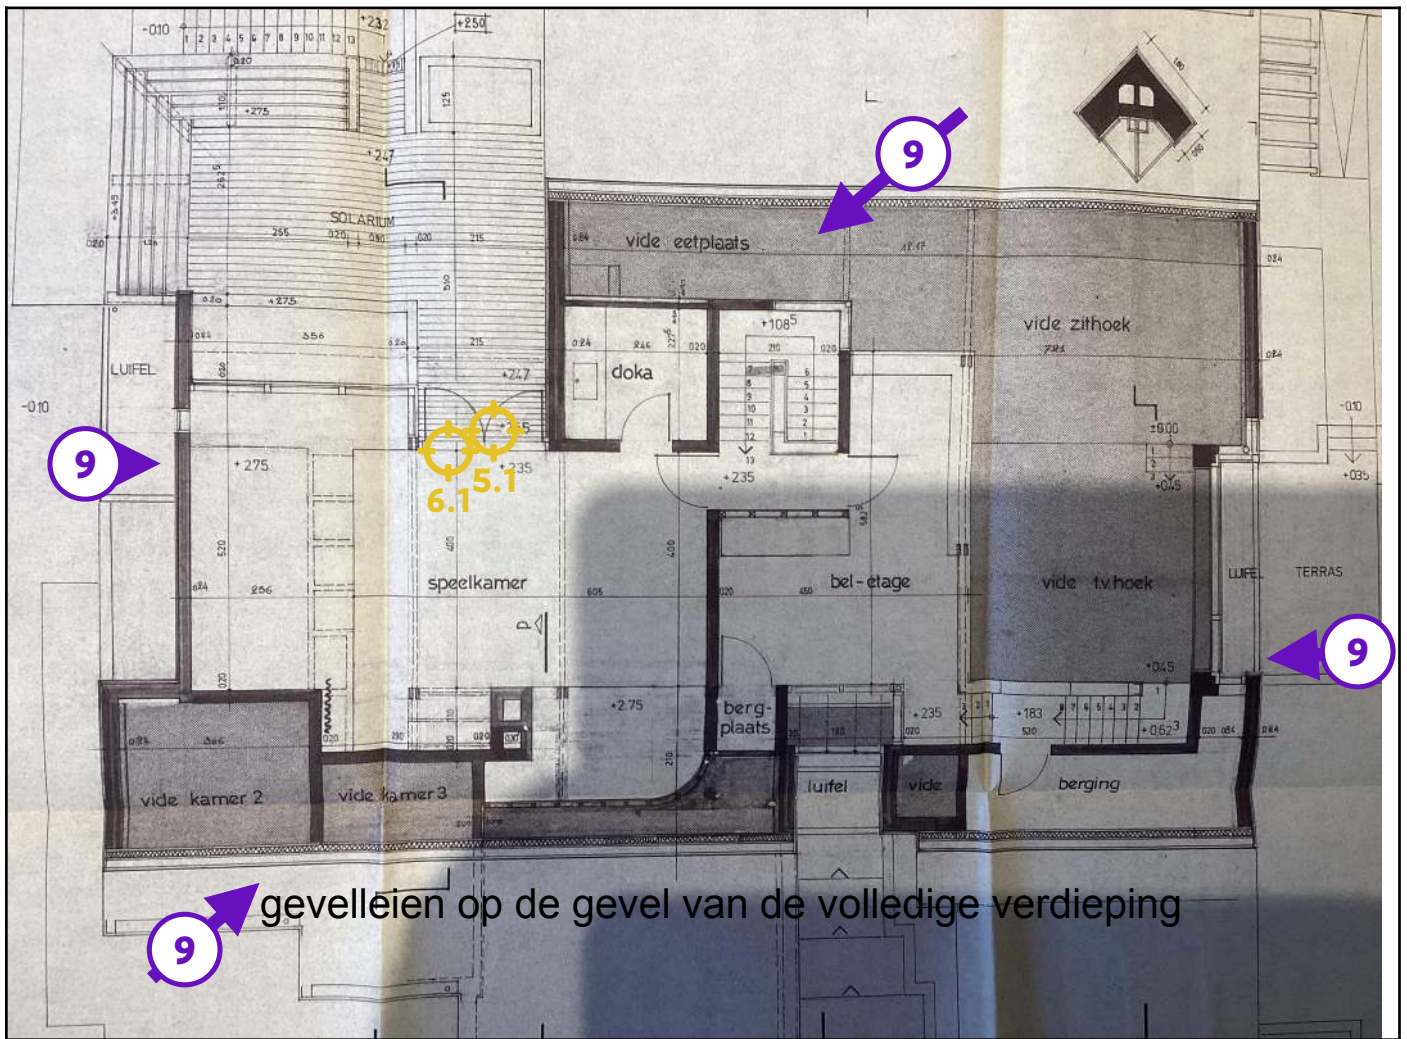
Plan 1.3: 1ste Verdieping

Beschrijving	Type	Actie
5. Mastiek/kit tussen glas en profiel - Buiten	Asbestmateriaal	Zorgvuldig beheren
5.1 Code: M02	Mengmonster	-
6. Mastiek/kit tussen glas en profiel - Binnen	Asbestmateriaal	Zorgvuldig beheren
6.1 Code: M01	Mengmonster	-
9. Gevelleien	Advies	-

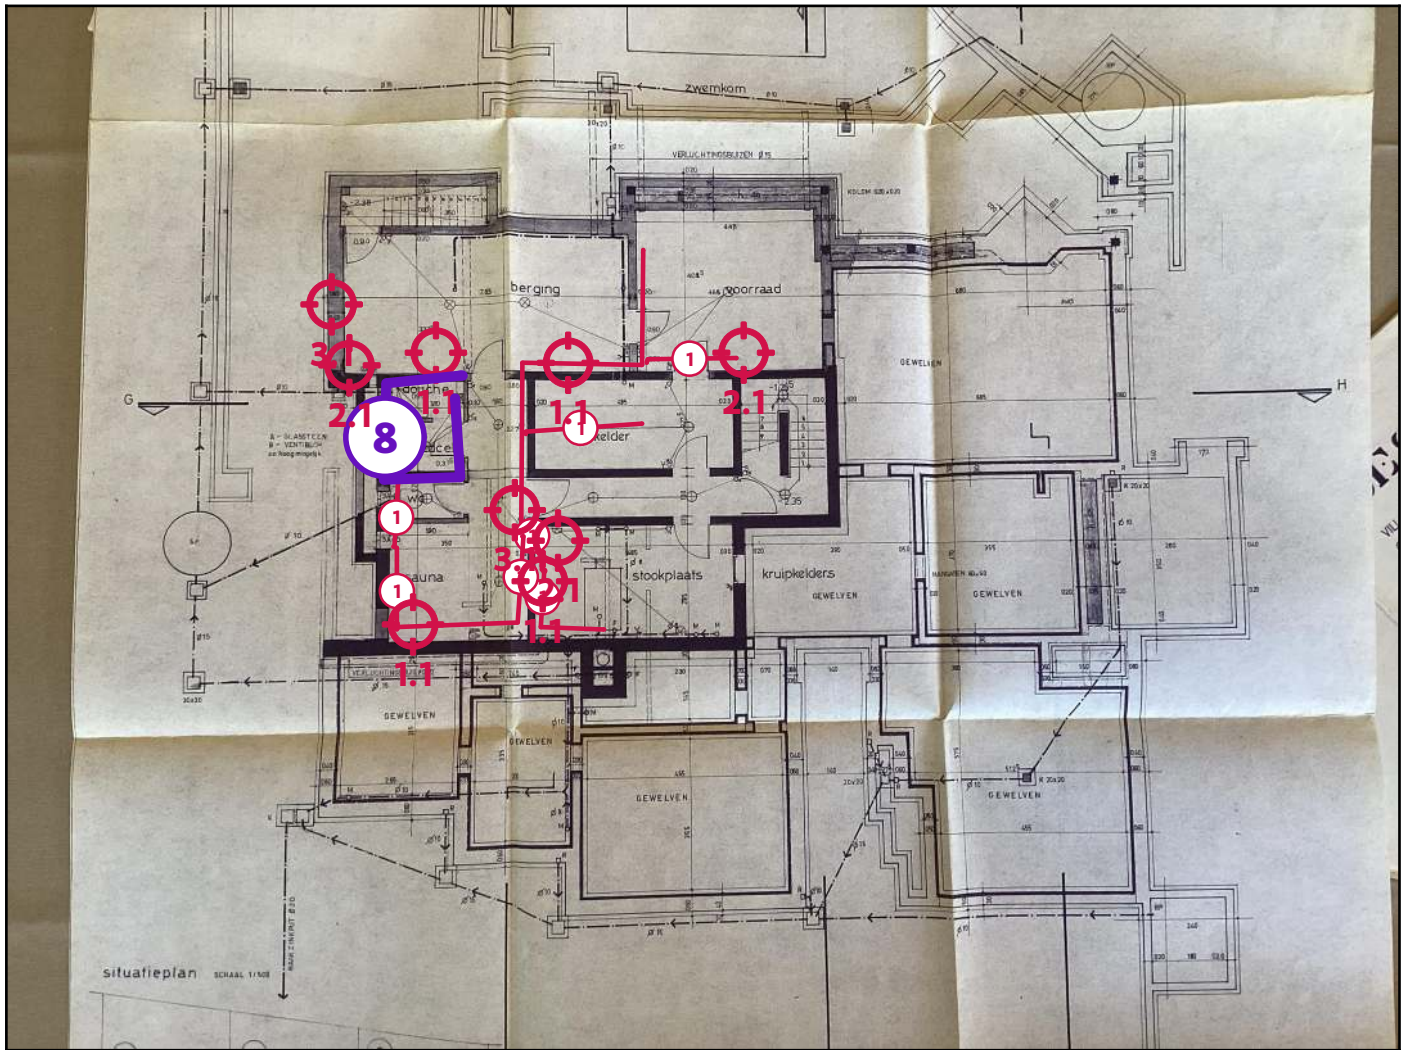
Plan 1.5: Kelder

Beschrijving	Type	Actie
1. Leidingisolatie - Gips	Asbestmateriaal	Dringend verwijderen
1.1 Code: M06	Mengmonster	-
2. Leidingisolatie - Gips bochten	Asbestmateriaal	Dringend verwijderen
2.1 Code: M08	Mengmonster	-
3. Leidingisolatie - Gips recht stuk	Asbestmateriaal	Dringend verwijderen
3.1 Code: M07	Mengmonster	-
8. Tegellijn achter wandtegels & plinten	Advies	-

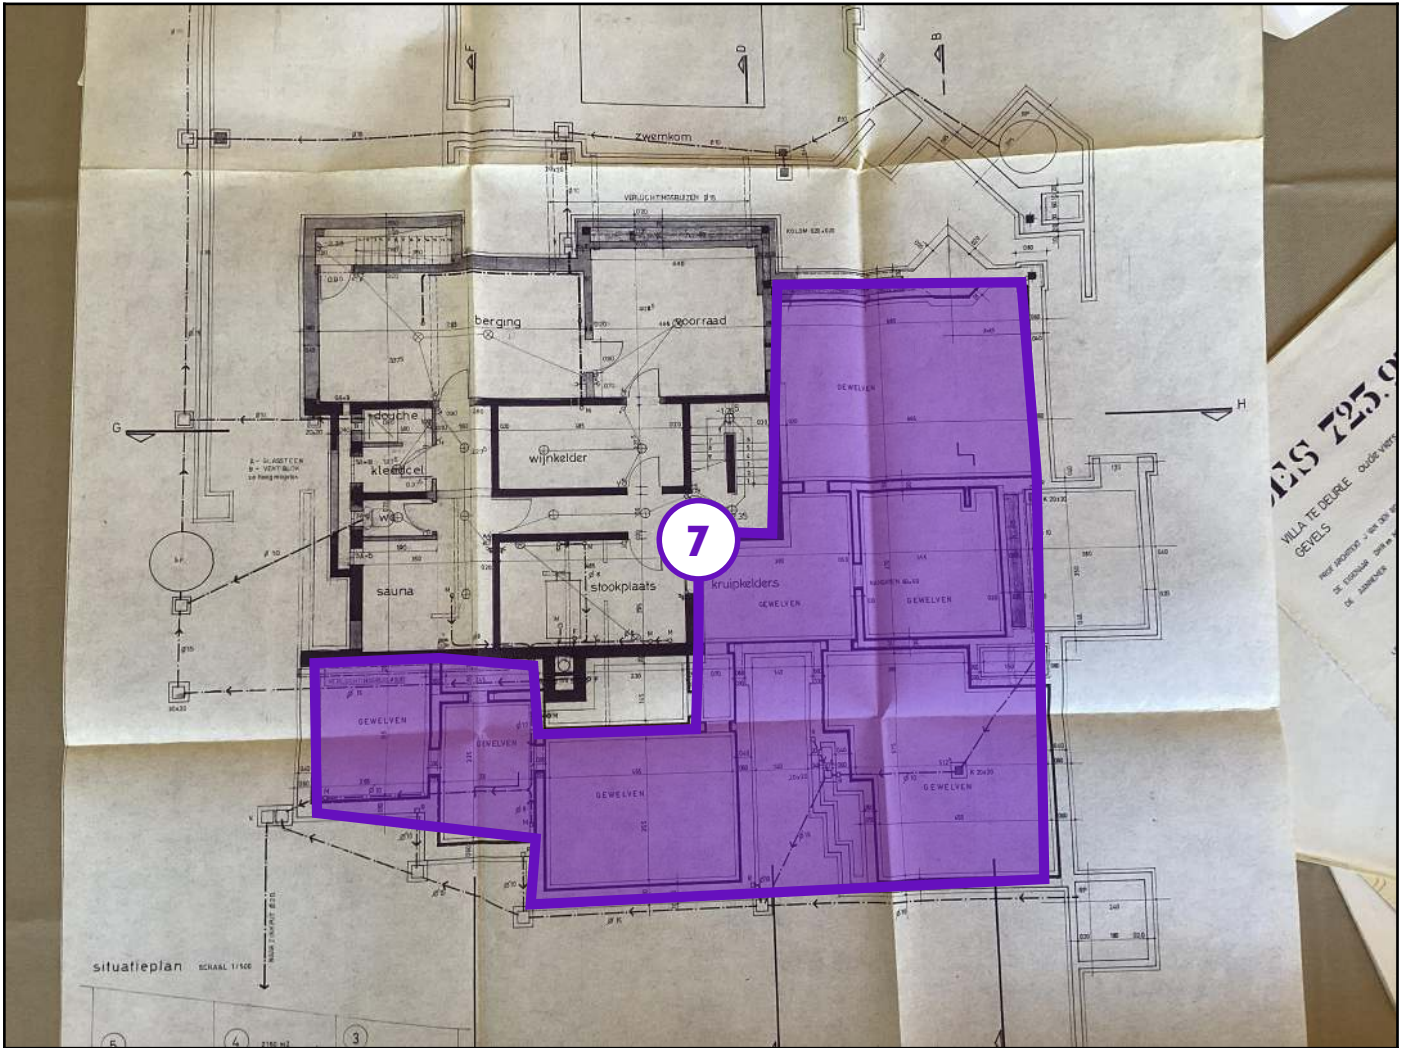
Plan 1.6: Kelder

Beschrijving	Type	Actie
7. Kruipkelder	Beperking	-

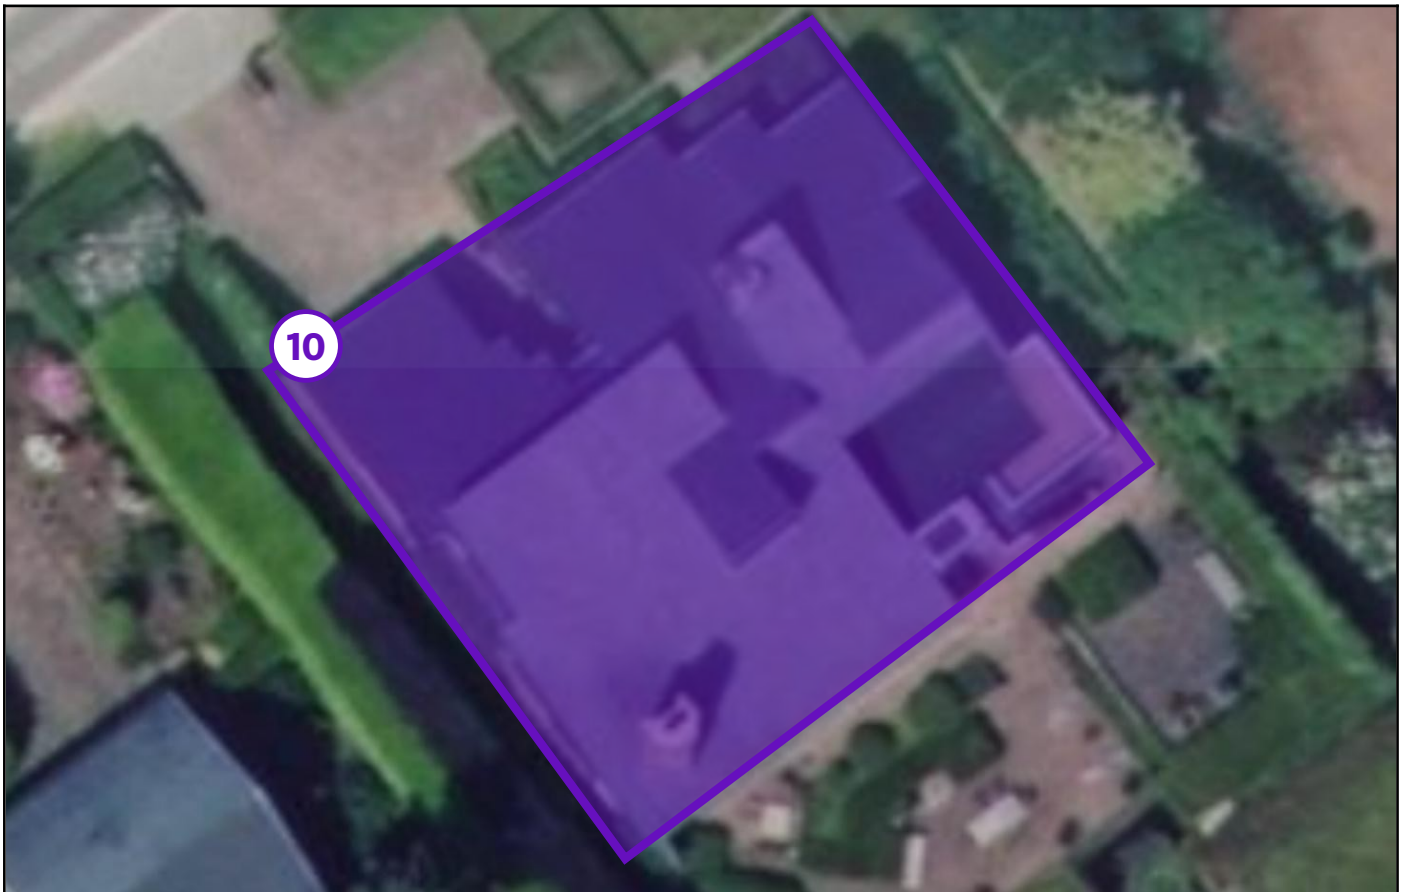
Plan 1.7: Dak woning

Beschrijving	Type	Actie
10. Dakleien	Advies	-
