Asbestinventarisatetest

Hubert Malfaitlaan 13, 9051 Gent

Attestnummer : 20240306-000038.000

Uitgegeven op : 06.03.2024

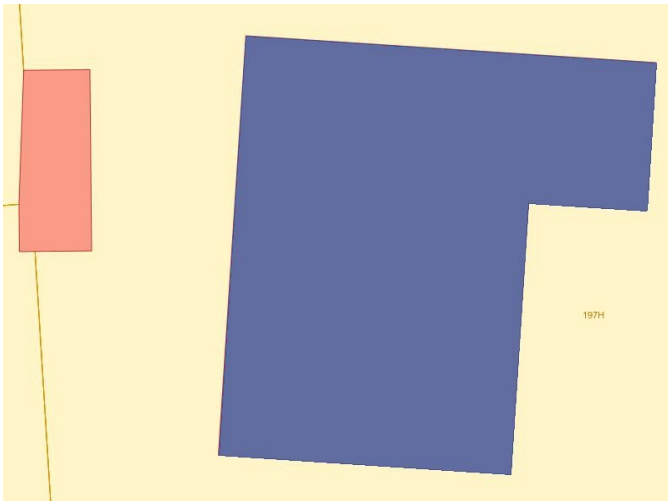
Zone 1: Hoofdgebouw

- 3 Asbestmaterialen**
- 0 Beperkingen
- 0 Uitsluitingen
- 0 Roerende goederen
- 0 Puin, steenslag, (water)bodem
- 0 Adviezen
- 2 Geen asbest**

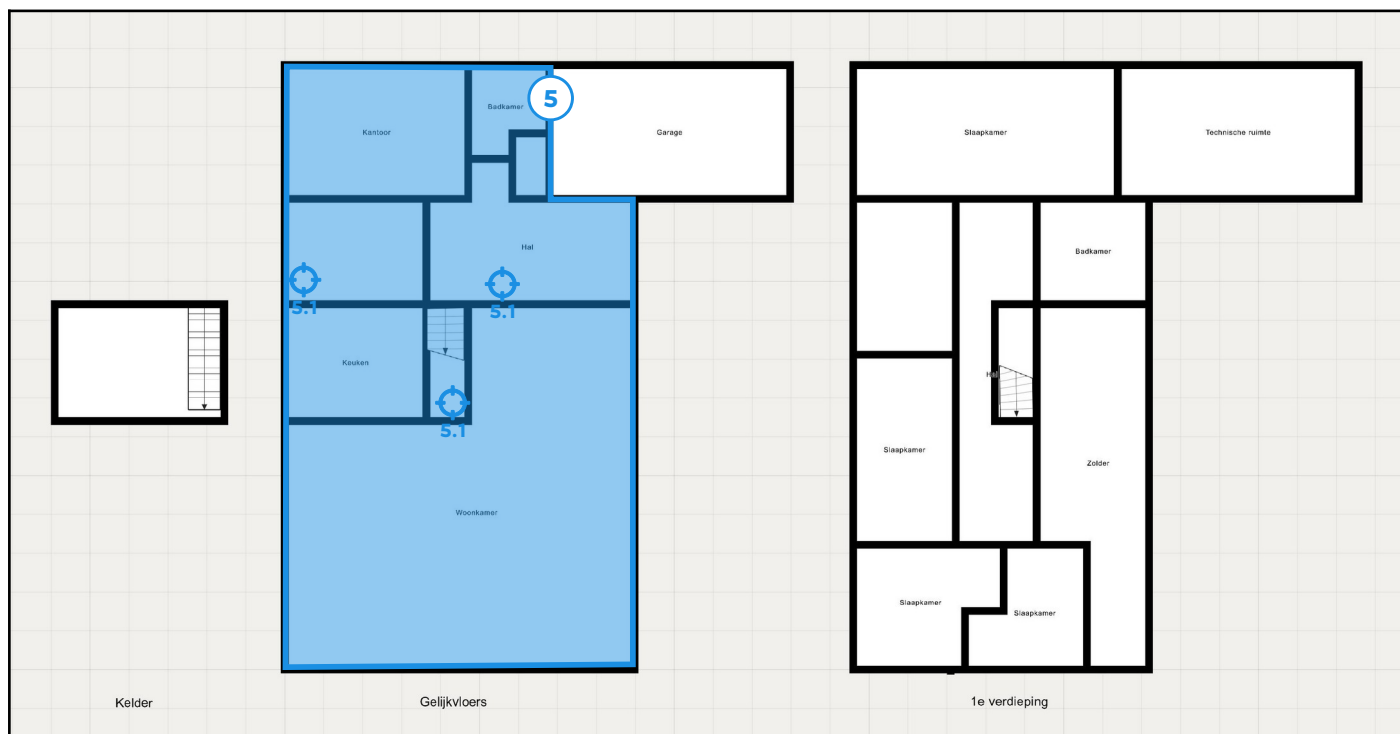
Plan 1.1: schema

Beschrijving	Type	Actie
5. Wanden: pleisterwerk	Geen asbest	-
5.1 Code: 001	Mengmonster	-

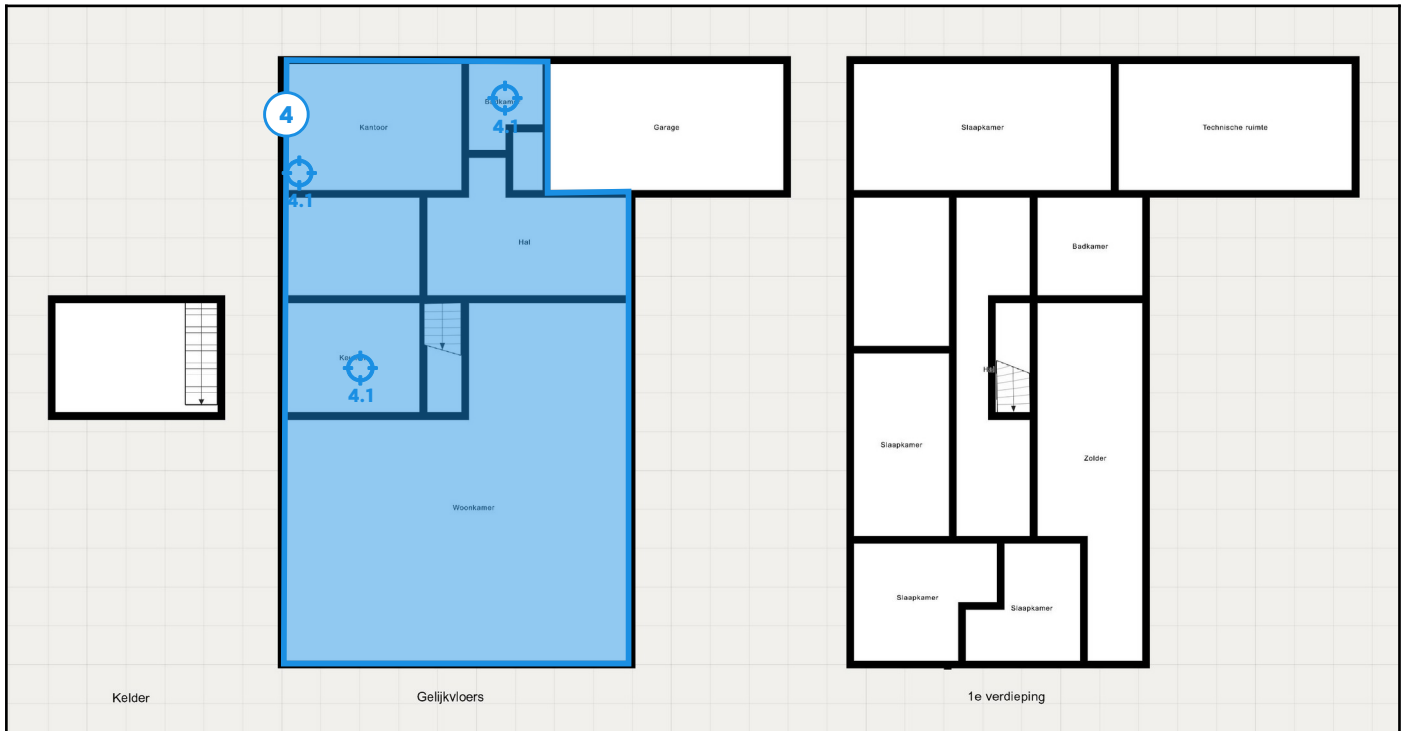
Plan 1.2: schema

Beschrijving	Type	Actie
4. Plafonds: pleisterwerk	Geen asbest	-
4.1 Code: 002	Mengmonster	-

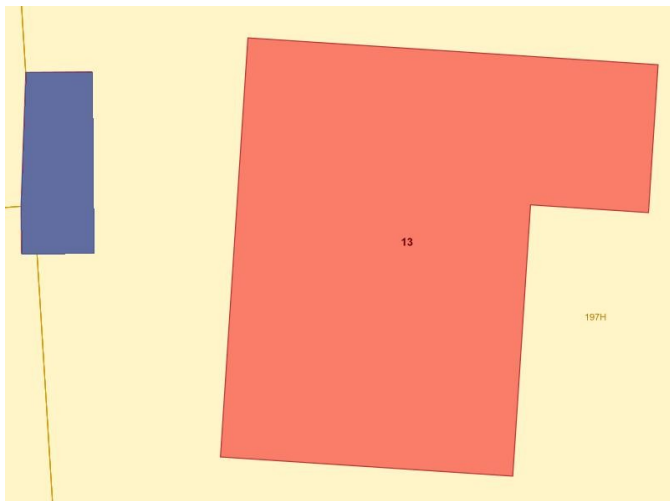
Zone 2: Bijgebouw

- 0 Asbestmaterialen
- 0 Beperkingen
- 0 Uitsluitingen
- 0 Roerende goederen
- 0 Puin, steenslag, (water)bodem
- 0 Adviezen
- 0 Geen asbest
