# Asbestinventarisatetest

Kortrijksesteenweg 185, 9830 Sint-Martens-Latem

Attestnummer : 20241031-000440.000

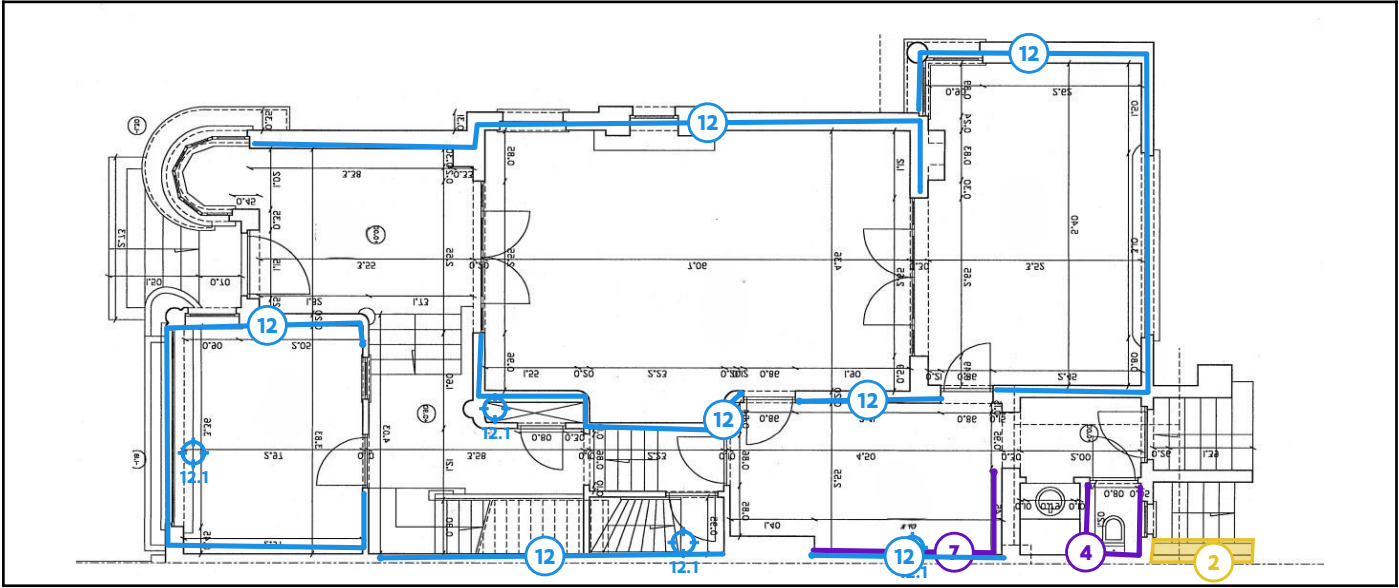
# Plan 1.2: Gelijkvloers

| Beschrijving | Type | Actie |
|---|---|---|
| 2. AC Deksteen | Asbestmateriaal | Zorgvuldig beheren |

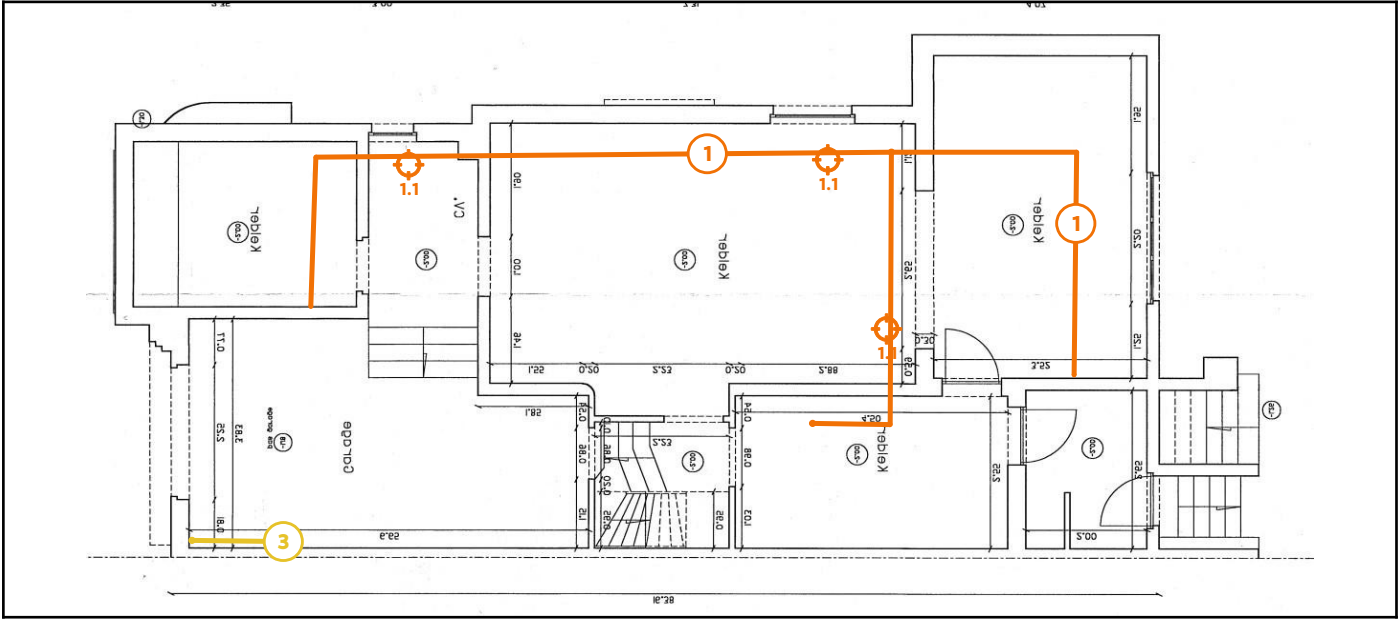
# Plan 1.5: Kelder

| Beschrijving | Type | Actie |
|---|---|---|
| 1. Thermische isolatie kelder | Asbestmateriaal | Verwijderen |
| 3. Zwarte Bakeliet elektriciteitskast & stopcontacten | Asbestmateriaal | Zorgvuldig beheren |

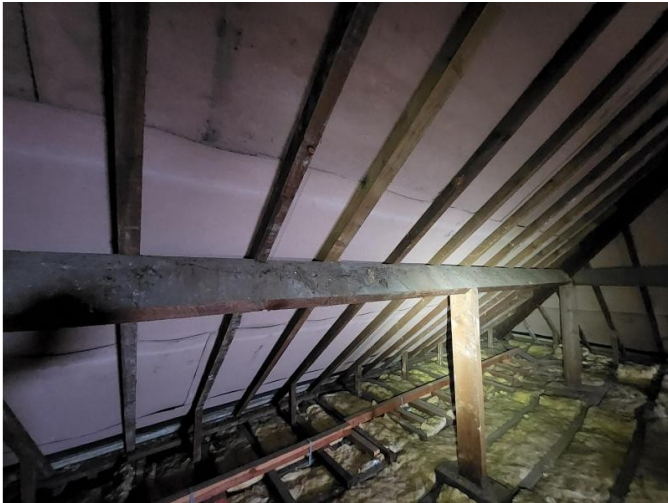
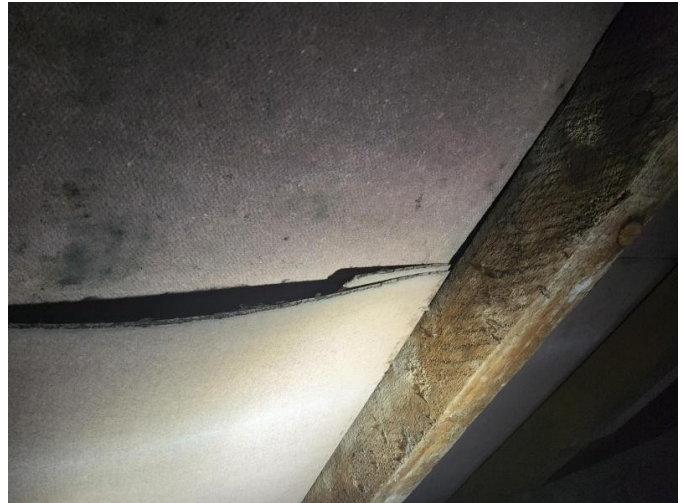
| Opmerking | <p>De volledige dakbedekking werd in 2004 vernieuwd zie facturatie. bijgevolg kan er gesteld worden dat de bovenste toplaag vanuit de periode is van 2004. Onderliggend is er steeds de kans dat er nog een oudere roofing aanwezig is. Bij renovatie steeds verder nagaan.</p> <p>De aangegeven hoeveelheden zijn een schatting, mogelijks kan dit afwijken van de realiteit. Bij renovatie is het aan te raden om de exacte hoeveelheid verder na te gaan.</p> |

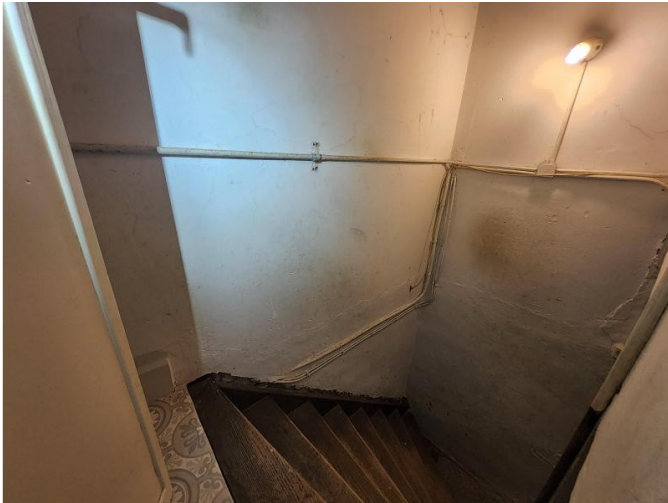
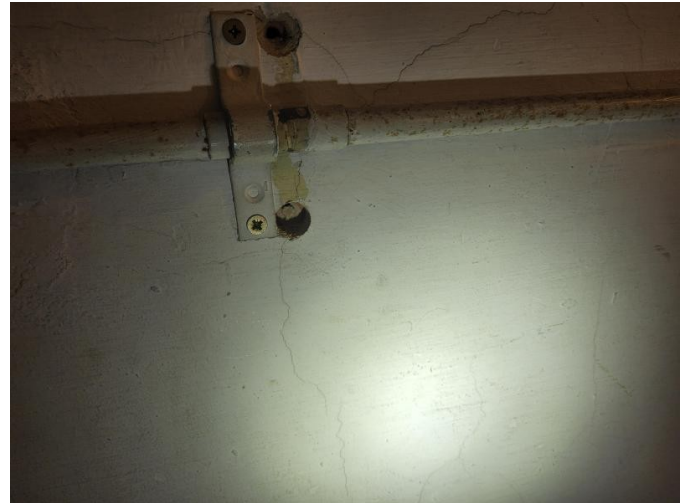
## Fiche 12: Pleisterwerk muren

Geen asbest

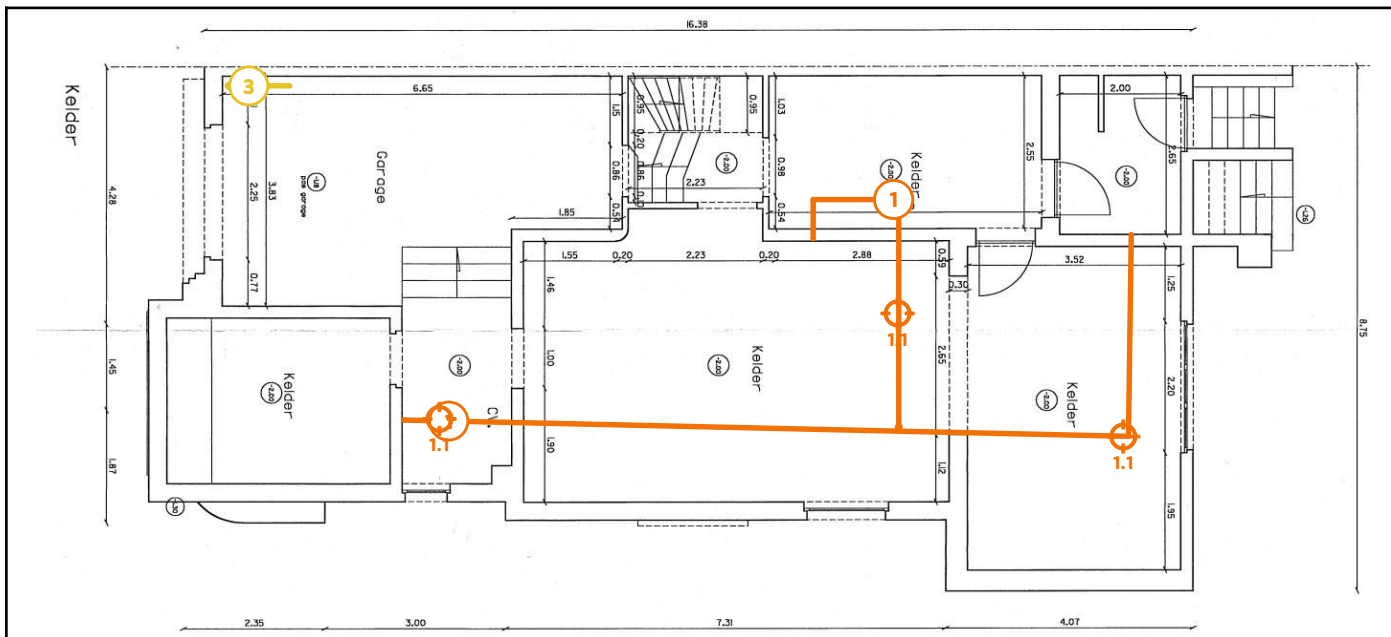
## Plan 1.5: Kelder 187

| Beschrijving | Type | Actie |
|---|---|---|
| 3. Zwarte Bakeliet elektriciteitsblok | Asbestmateriaal | <a href="#">Zorgvuldig beheren</a> |

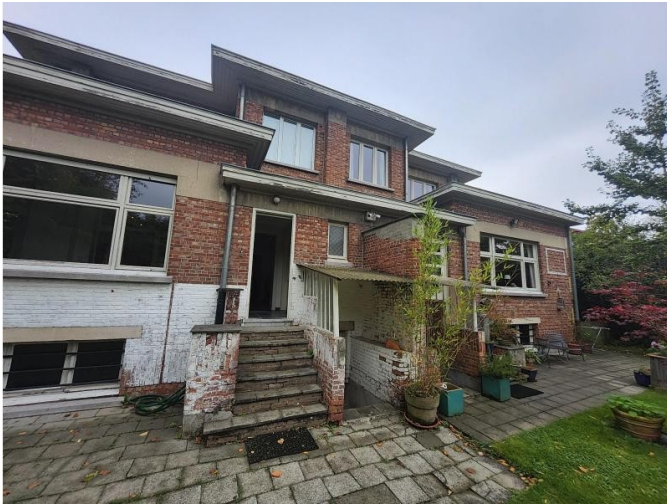
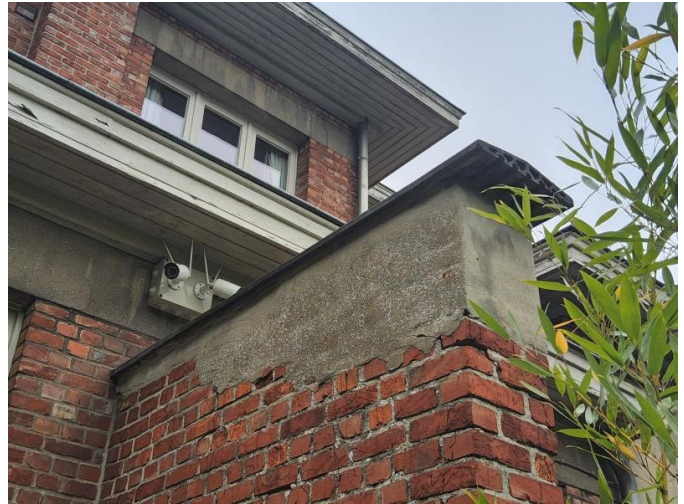
| Opmerking | De aangegeven hoeveelheden zijn een schatting, mogelijks kan dit afwijken van de realiteit. Bij renovatie is het aan te raden om de exacte hoeveelheid verder na te gaan. |

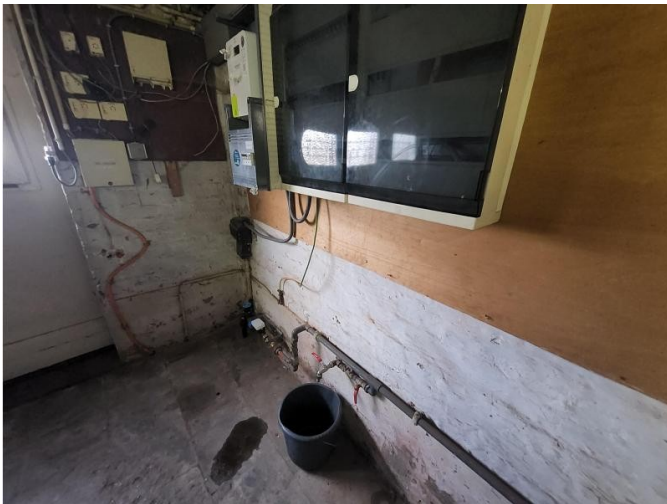
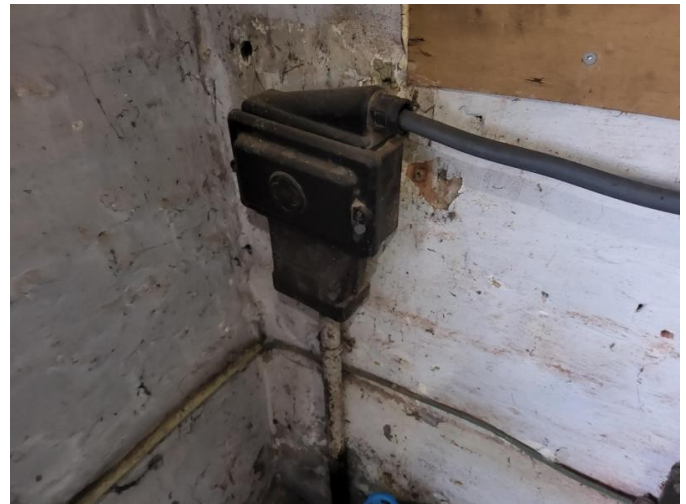
| Opmerking | De aangegeven hoeveelheden zijn een schatting, mogelijks kan dit afwijken van de realiteit. Bij renovatie is het aan te raden om de exacte hoeveelheid verder na te gaan. |

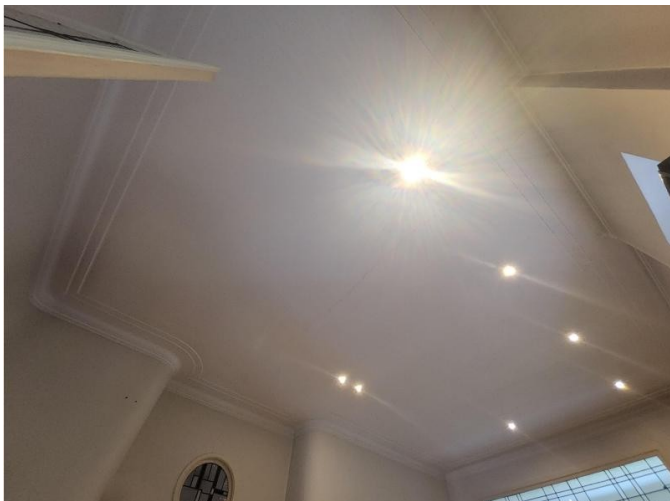
## Fiche 4: Plafond gipsplaten (gyproc) 1ste verdieping & gelijkvloers

Advies

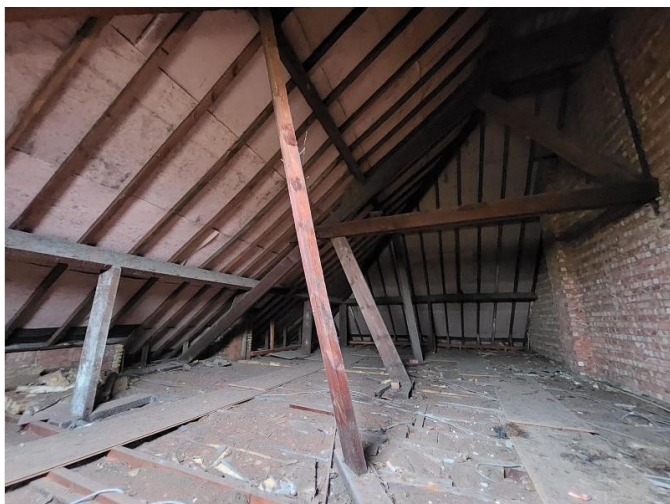
| Opmerking | <p>De volledige dakbedekking werd in 2004 vernieuwd zie facturatie. bijgevolg kan er gesteld worden dat de bovenste toplaag vanuit de periode is van 2004. Onderliggend is er steeds de kans dat er nog een oudere roofing aanwezig is. Bij renovatie steeds verder nagaan.</p> <p>De aangegeven hoeveelheden zijn een schatting, mogelijks kan dit afwijken van de realiteit. Bij renovatie is het aan te raden om de exacte hoeveelheid verder na te gaan.</p> |

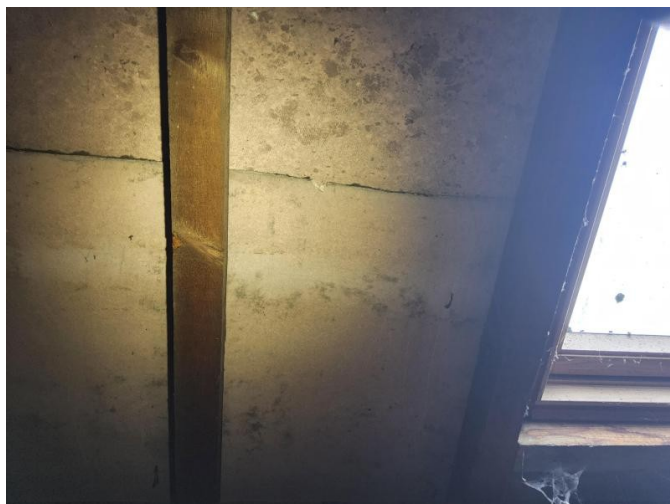
Detailfoto

Geen asbest

| Beschrijving | Onderdak Menuiserite roze platen |
