# Asbestinventarisatetest

Durmenstraat 24, 9850 Deinze

Attestnummer : 20260130-000269.000

Uitgegeven op : 30.01.2026

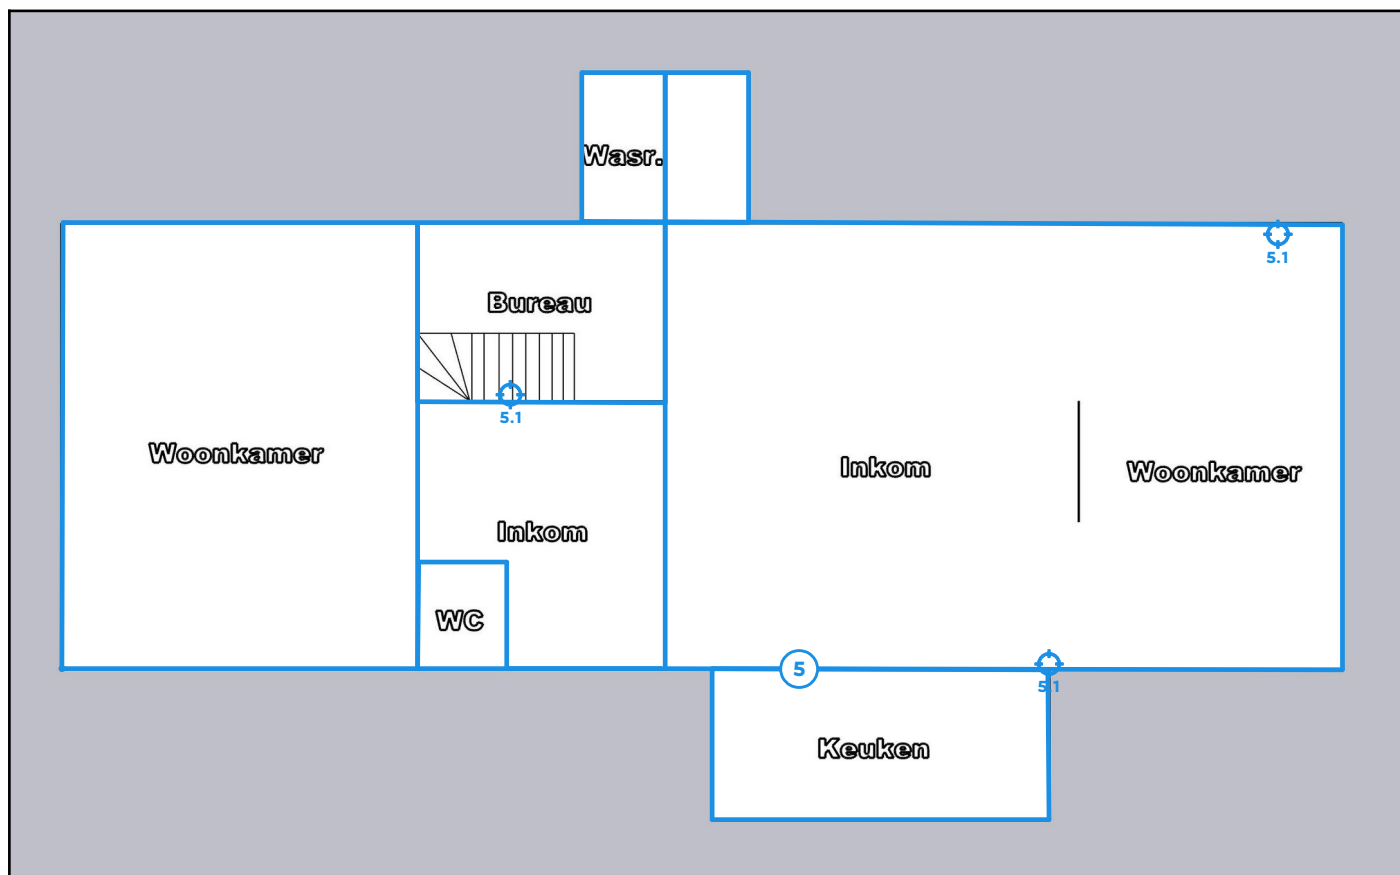
## Plan 1.1: Plan V0

| Beschrijving | Type | Actie |
|---|---|---|
| 5.1 Code: MM01 | Mengmonster | - |

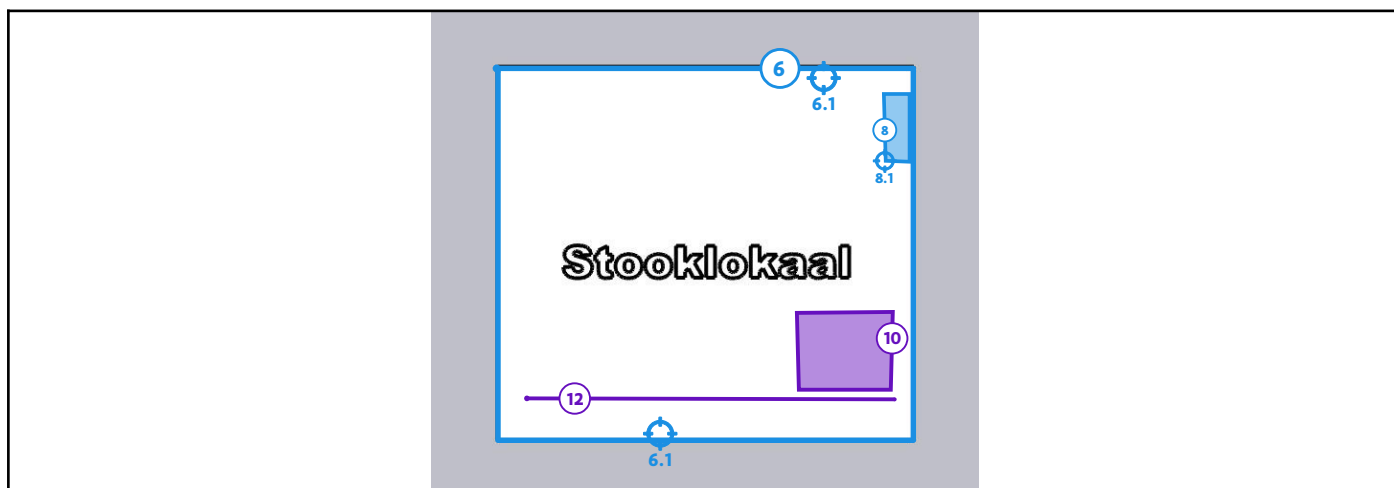
## Plan 1.7: Plan kelder

| Beschrijving | Type | Actie |
|---|---|---|
| 12. Leidingisolatie - Stooklokaal | Overige ruimte of materiaal | - |

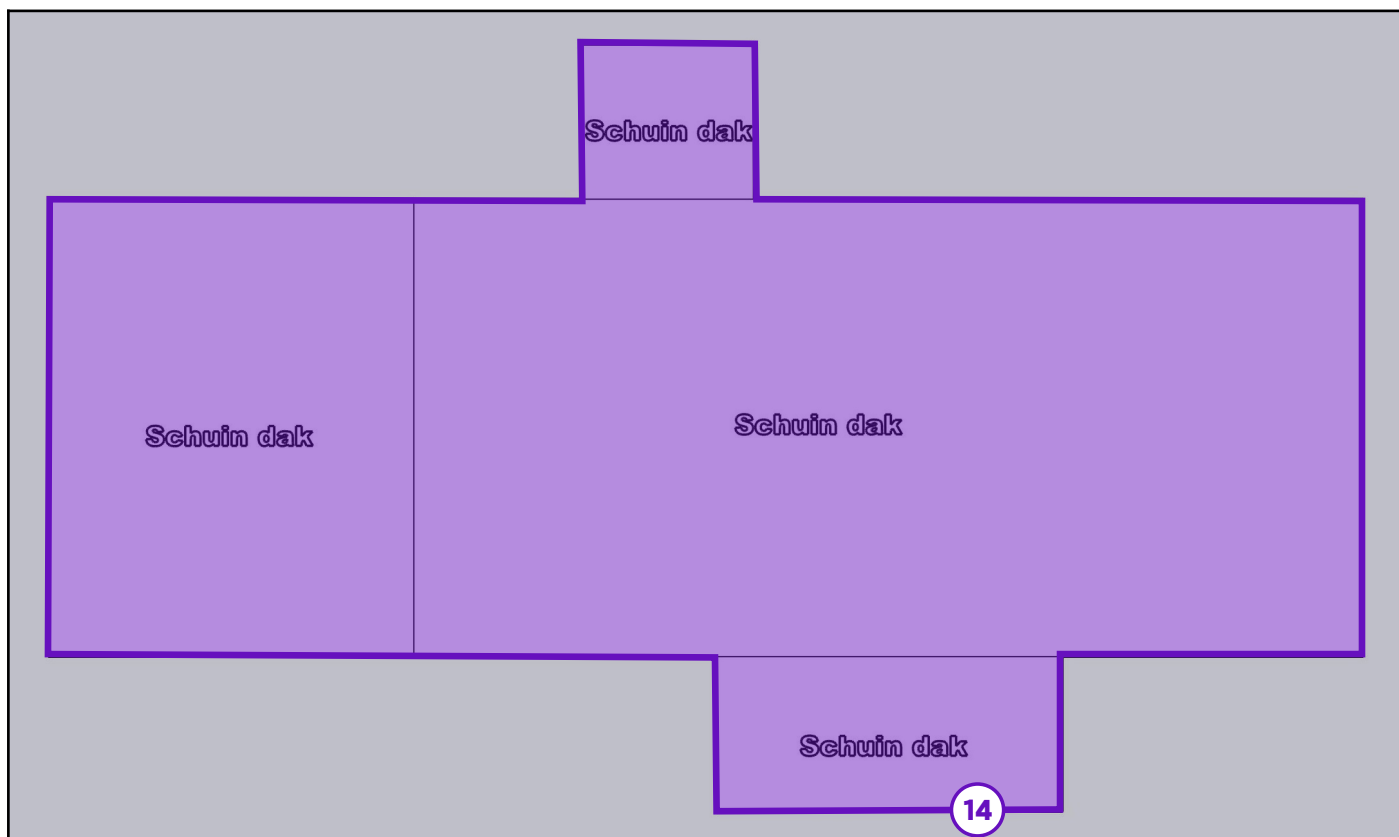
## Plan 1.9: Plan dak

| Beschrijving | Type | Actie |
|---|---|---|
| 14. Dakbedekking - Huis | Overige ruimte of materiaal | - |

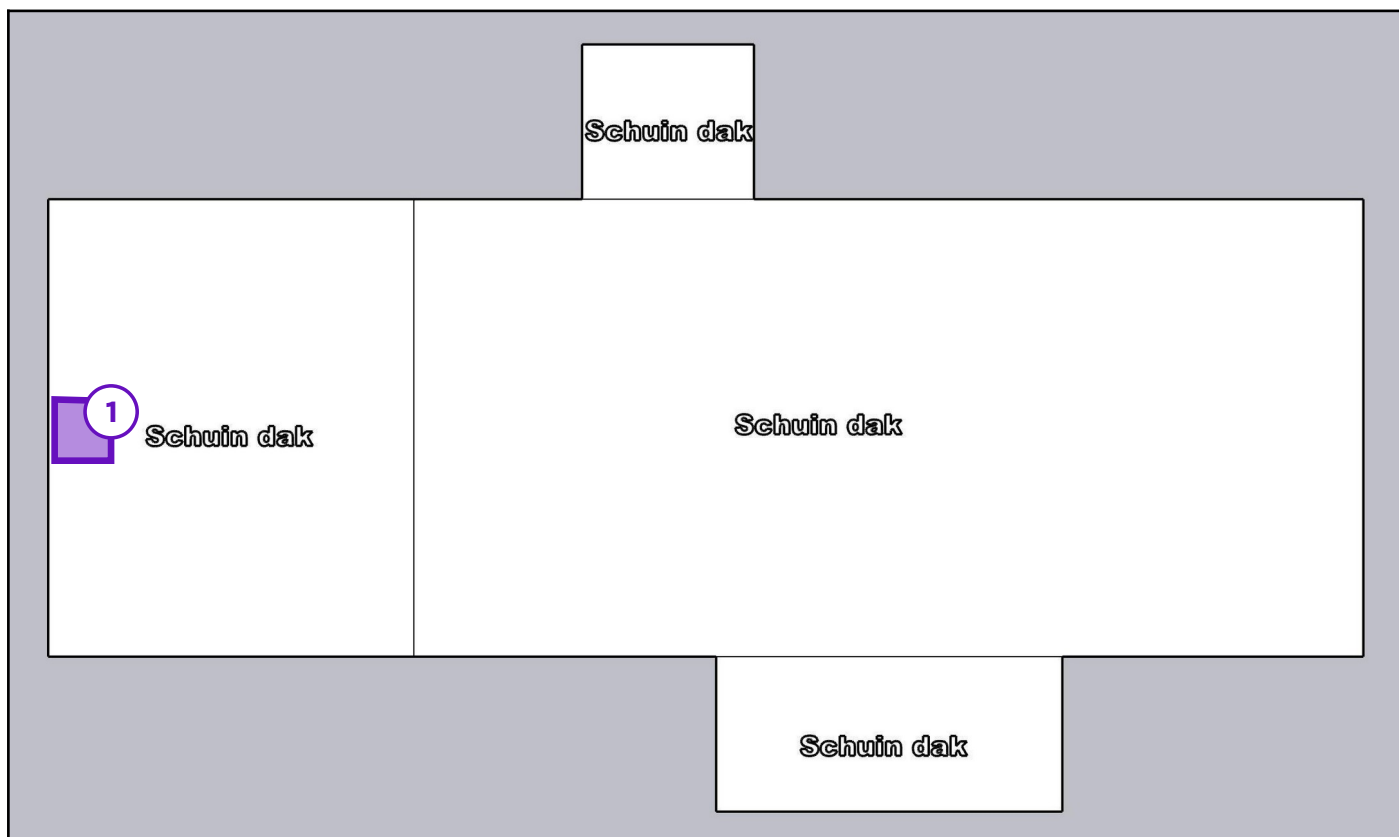
## Plan 1.11: Plan dak

| Beschrijving | Type | Actie |
|---|---|---|
| 1. Schouw | Beperking | - |

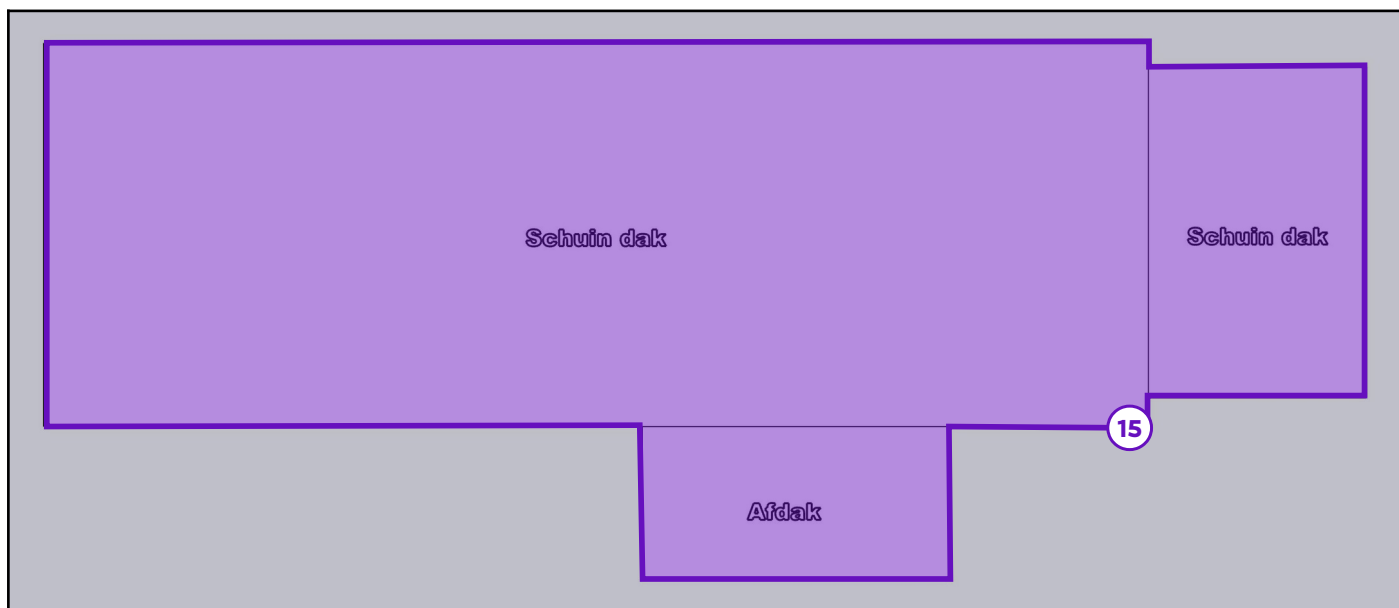
## Plan 2.4: Plan dak

| Beschrijving | Type | Actie |
|---|---|---|
| 15. Dakbedekking - Stal | Overige ruimte of materiaal | - |
