# Asbestinventarisatetest

Zomerstraat 3, 9270 Laarne

Attestnummer : 20260212-000286.000

Uitgegeven op : 12.02.2026

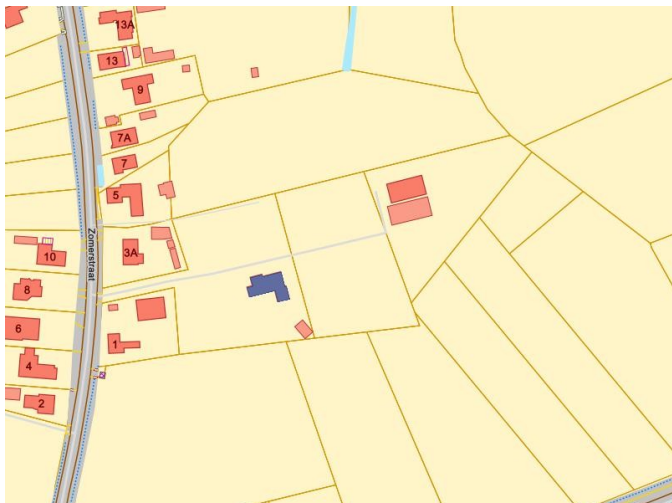
## Zone 1: Woning

- 0 Asbestmaterialen
- 0 Beperkingen
- 0 Uitsluitingen
- 0 Roerende goederen
- 0 Puin, steenslag, (water)bodem
- 1 Advies**
- 0 Geen asbest

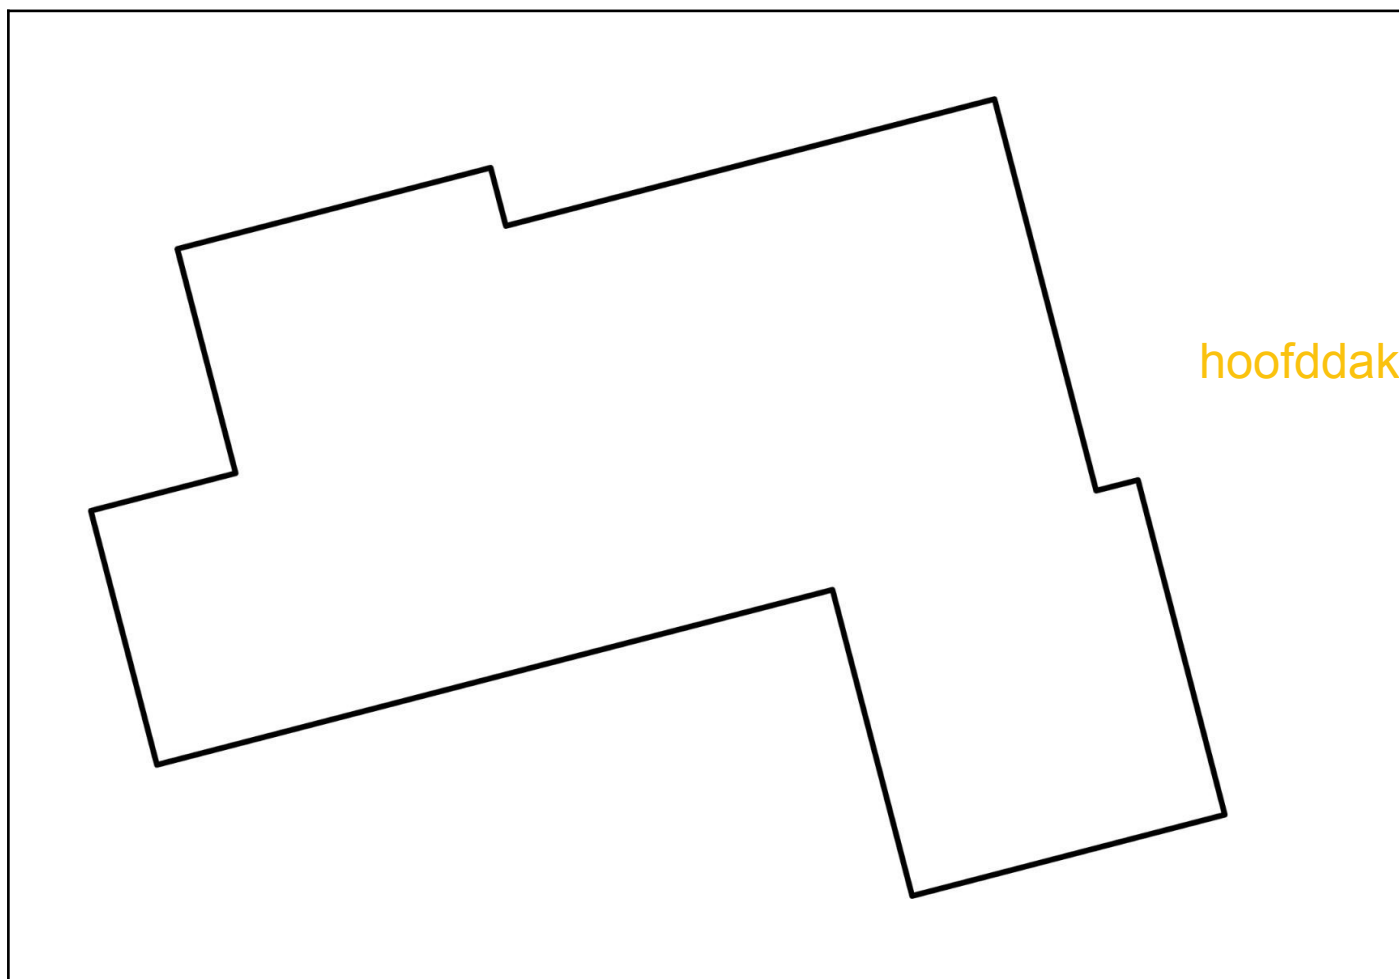
## Plan 1.4: Woning plan bovenaanzicht

Beschrijving	Type	Actie
3. Dakbedekking	Overige ruimte of materiaal	-

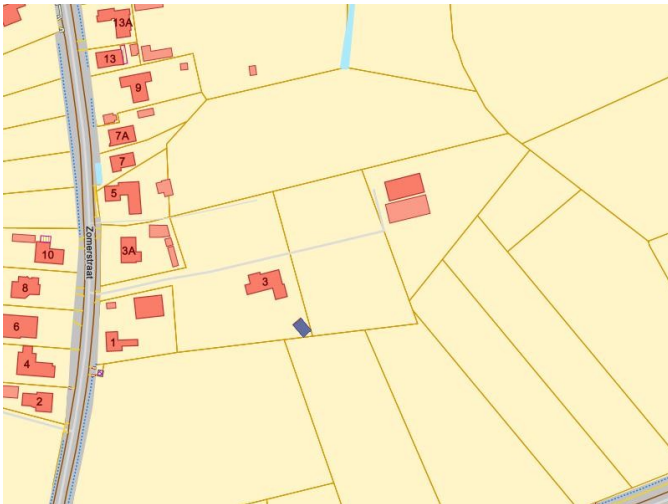
## Zone 2: Wellnessruimte

- 0 Asbestmaterialen
- 0 Beperkingen
- 0 Uitsluitingen
- 0 Roerende goederen
- 0 Puin, steenslag, (water)bodem
- 0 Adviezen
- 0 Geen asbest

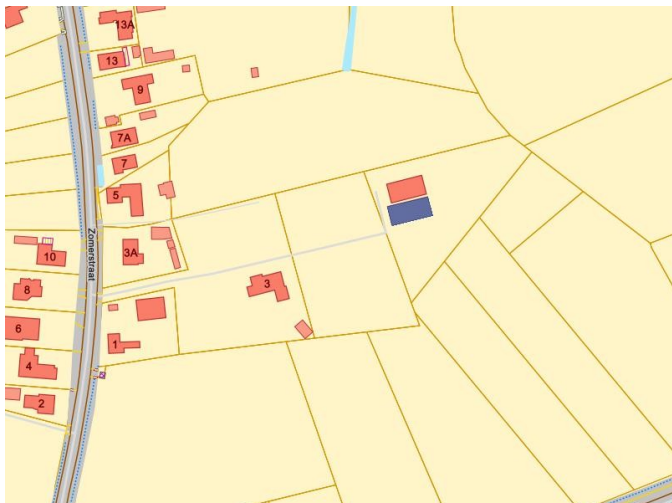
## Zone 3: Opslagruimte

- 0 Asbestmaterialen
- 0 Beperkingen
- 0 Uitsluitingen
- 0 Roerende goederen
- 0 Puin, steenslag, (water)bodem
- 0 Adviezen
- 0 Geen asbest

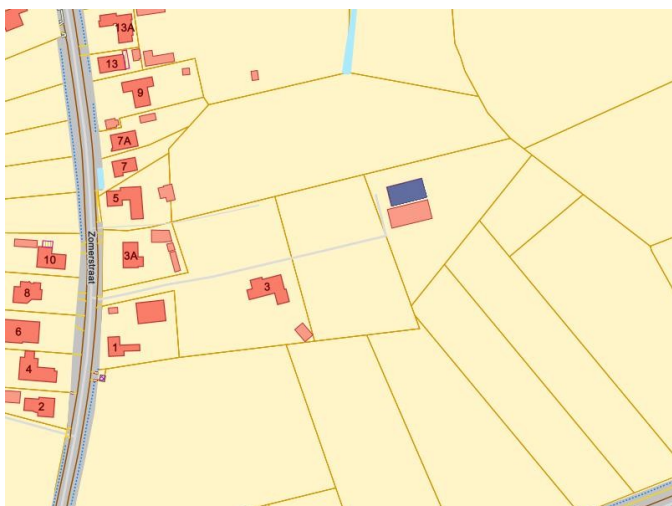
## Zone 4: Stallen

- 0 Asbestmaterialen
- 0 Beperkingen
- 0 Uitsluitingen
- 0 Roerende goederen
- 0 Puin, steenslag, (water)bodem
- 0 Adviezen
- 1 Geen asbest**
