Asbestinventarisatetest

Belgiëlaan 73, 9051 Gent

Attestnummer : 20260409-000374.000

Uitgegeven op : 09.04.2026

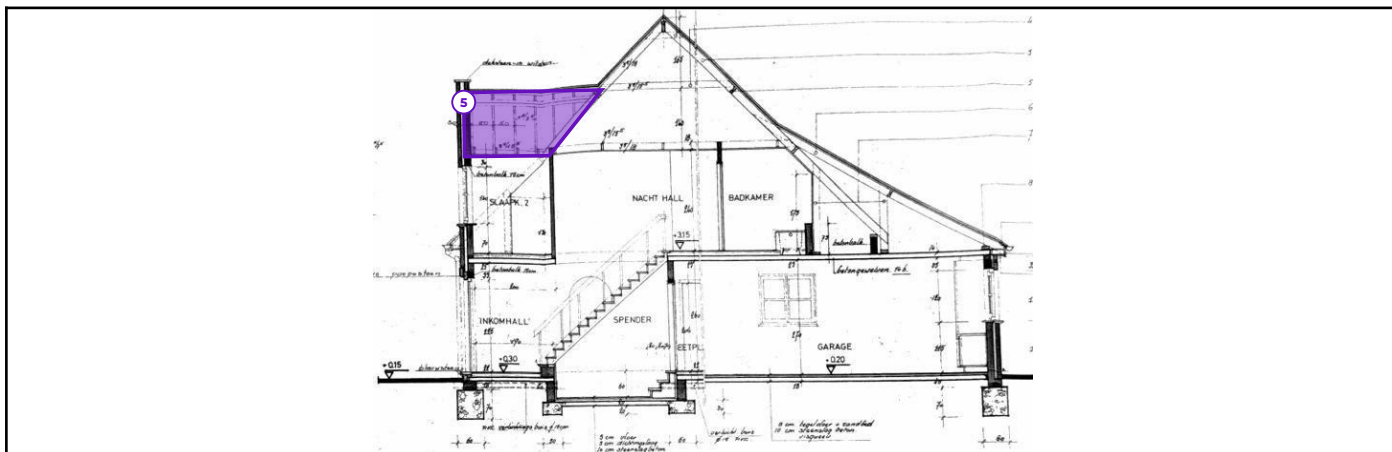
Plan 1.1: Hoofdgebouw (doorsnede)

Beschrijving	Type	Actie
5. Onderdak (hoofdgebouw/dakkapel)	Beperking	-

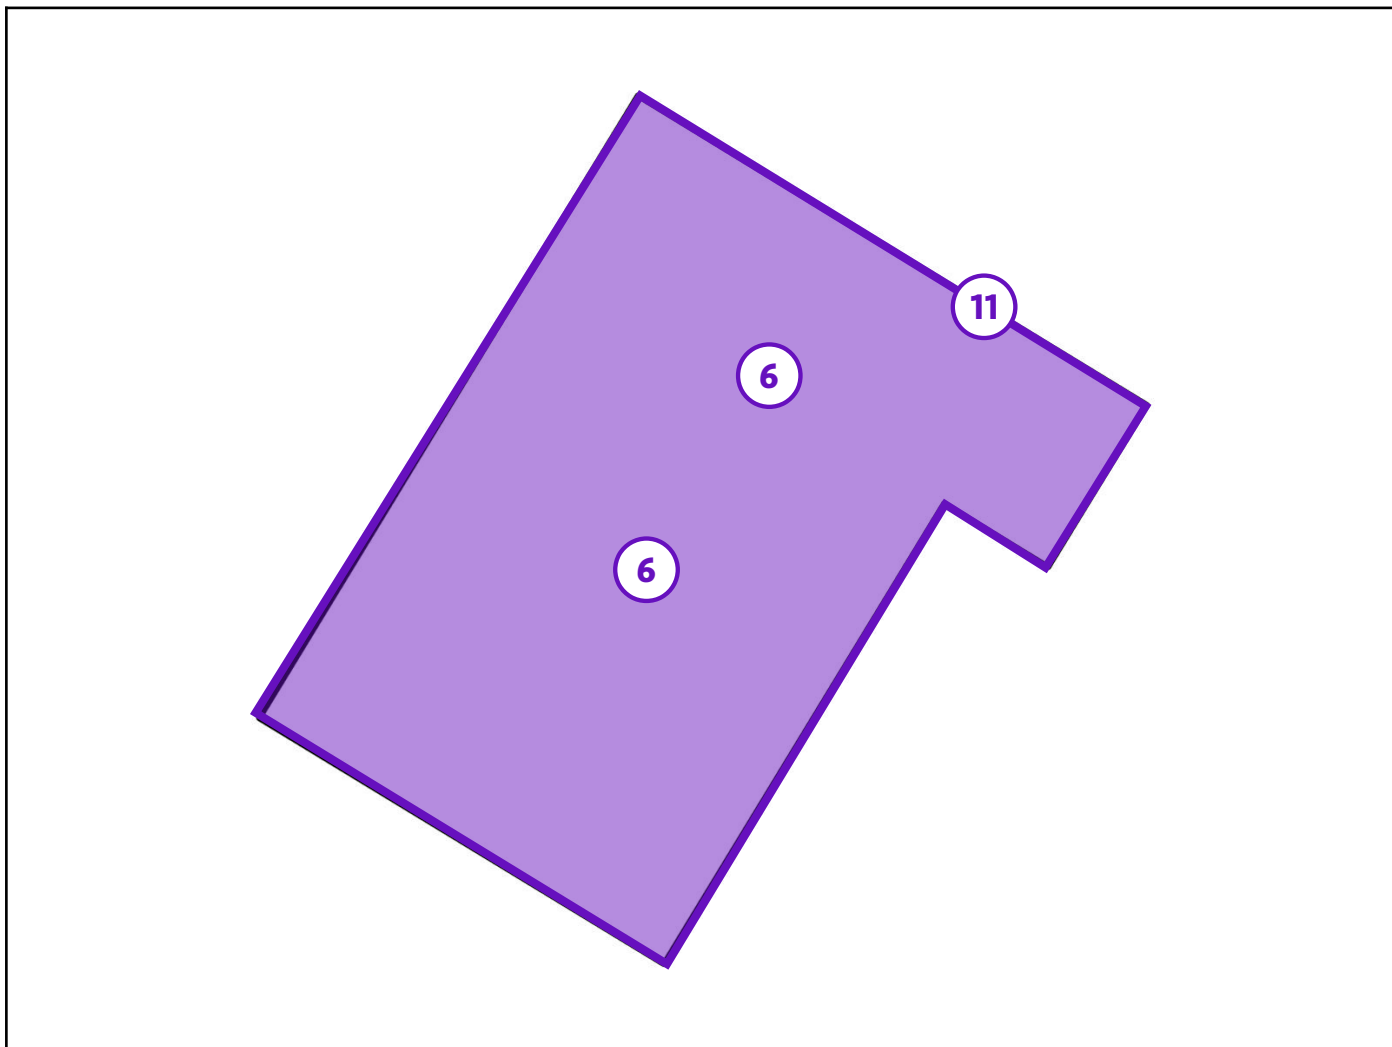
Plan 1.2: Hoofdgebouw (dakbedekking)

Beschrijving	Type	Actie
6. Schoorsteen/rookgaskanaal (hoofdgebouw)	Beperking	-
11. Dakbedekking (hoofdgebouw/dakpannen)(niet asbestverdacht)	Overige ruimte of materiaal	-

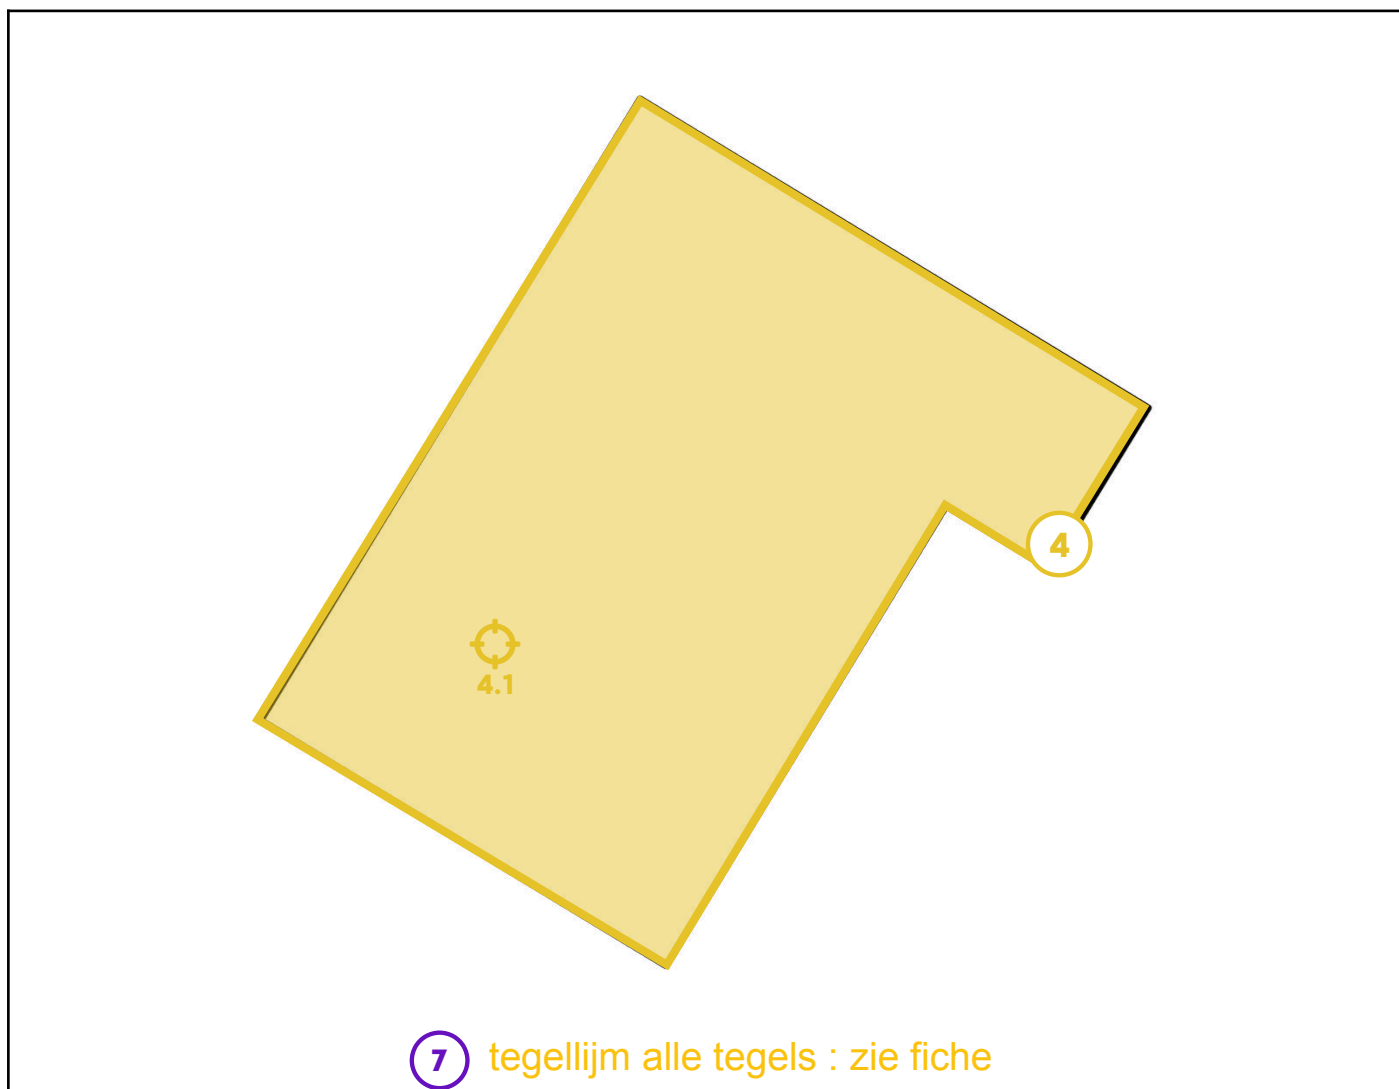
Plan 1.3: Hoofdgebouw

Beschrijving	Type	Actie
4. Onderdak (hoofdgebouw/onderdakplaat type vezelcement menuiserie)	Asbestmateriaal	Zorgvuldig beheren
4.1 Code: AHST3	Puntmonster	-
7. Tegellijm (hoofdgebouw)(advies)	Advies	-

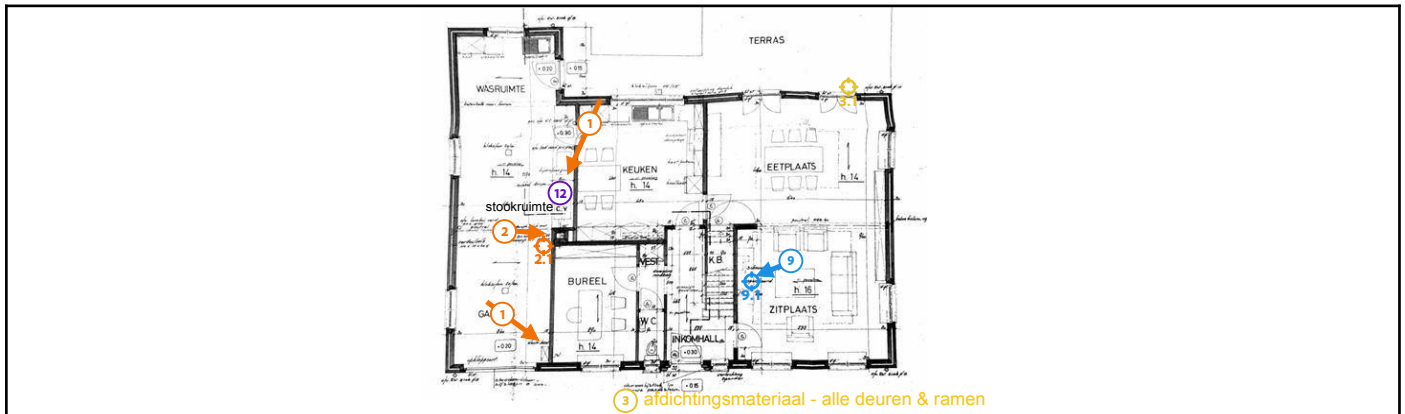
Plan 1.4: Verdieping 0

Beschrijving	Type	Actie
1. Fenolhars / Bakeliet (hoofdgebouw/stookruimte)	Asbestmateriaal	Verwijderen
2. Roetschuif / inspectieluik (hoofdgebouw/stookruimte)	Asbestmateriaal	Verwijderen
2.1 Code: AHST5	Puntmonster	-
3. Afdichtingsmateriaal schrijnwerk (hoofdgebouw)	Asbestmateriaal	Zorgvuldig beheren
3.1 Code: AHST6	Puntmonster	-
9. Dichtingskoord (hoofdgebouw/woonruimte)	Geen asbest	-
9.1 Code: AHST4	Puntmonster	-
12. Ketel BUDERUS G205T	Overige ruimte of materiaal	-

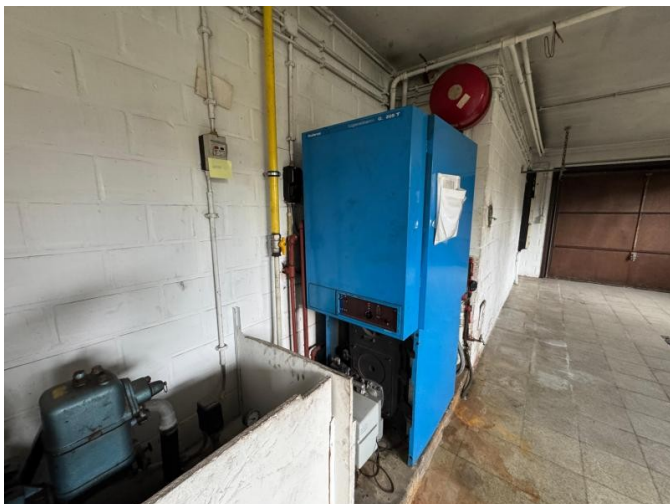
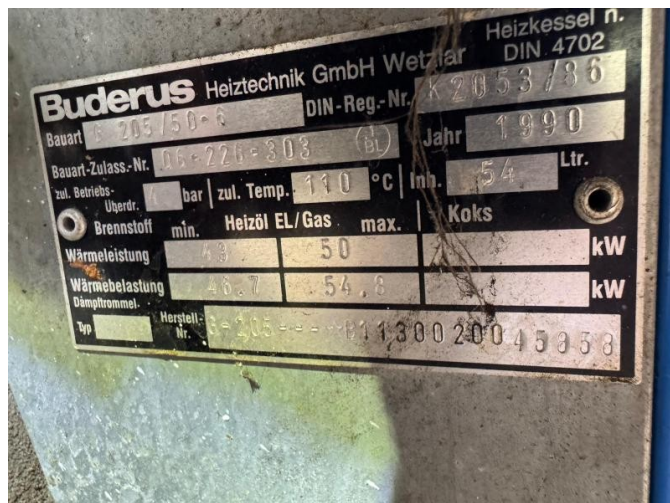
Beschrijving	Notitie	Terug te vinden op plannen
Fiche 11: Dakbedekking (hoofdgebouw/dakpannen)(niet asbestverdacht)	-	Plan 1.2: Hoofdgebouw (dakbedekking)
Fiche 12: Ketel BUDERUS G205T	<p>Ketel BUDERUS Loganatherm G205T - vermeld productiejaar = 1990. Geen asbesthoudende componenten waargenomen.</p> <p>Informatie via IADOnline: er werden asbesthoudende pakkingen / ringen (wateraanvoer-, en retour-aansluiting) gebruikt in BUDERUS ketels en dit tot 1990. Betreffende ketel vermeld op het typeplaatje 1990.</p> <p>Het is aangewezen bijkomende informatie op te vragen bij fabrikant/erkend verdeler.</p>	Plan 1.4: Verdieping 0
