# Asbestinventarisatetest

Vierboomstraat 2A, 9850 Deinze

Attestnummer : 20251230-000196.000

Uitgegeven op : 30.12.2025

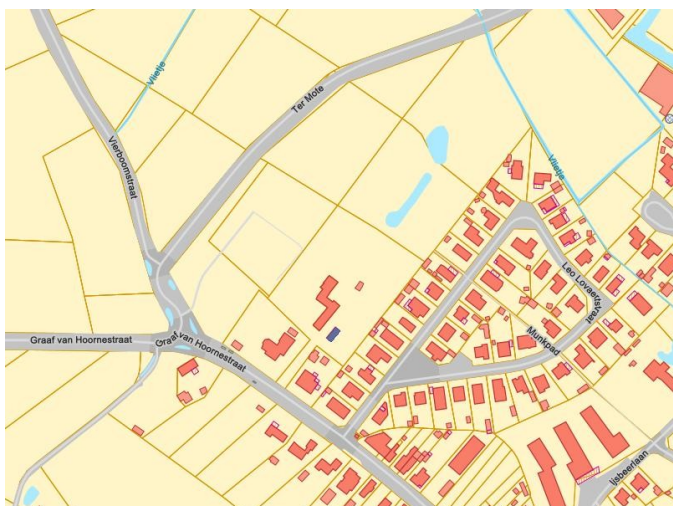
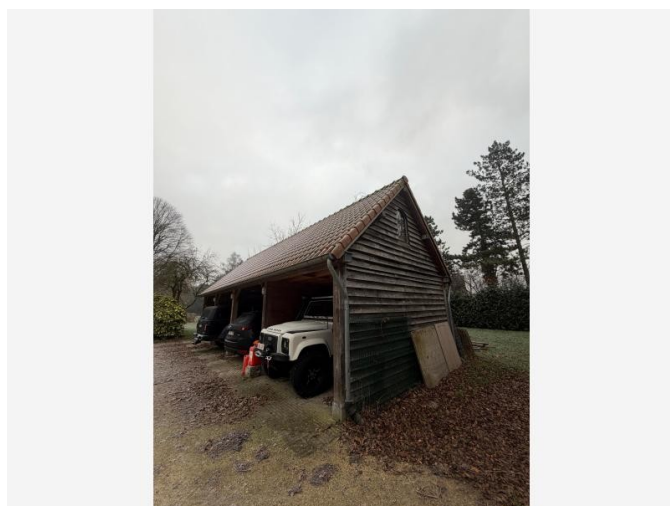
## Zone 2: Carport

- 0 Asbestmaterialen
- 0 Beperkingen
- 1 Uitsluiting**
- 0 Roerende goederen
- 0 Puin, steenslag, (water)bodem
- 0 Adviezen
- 0 Geen asbest

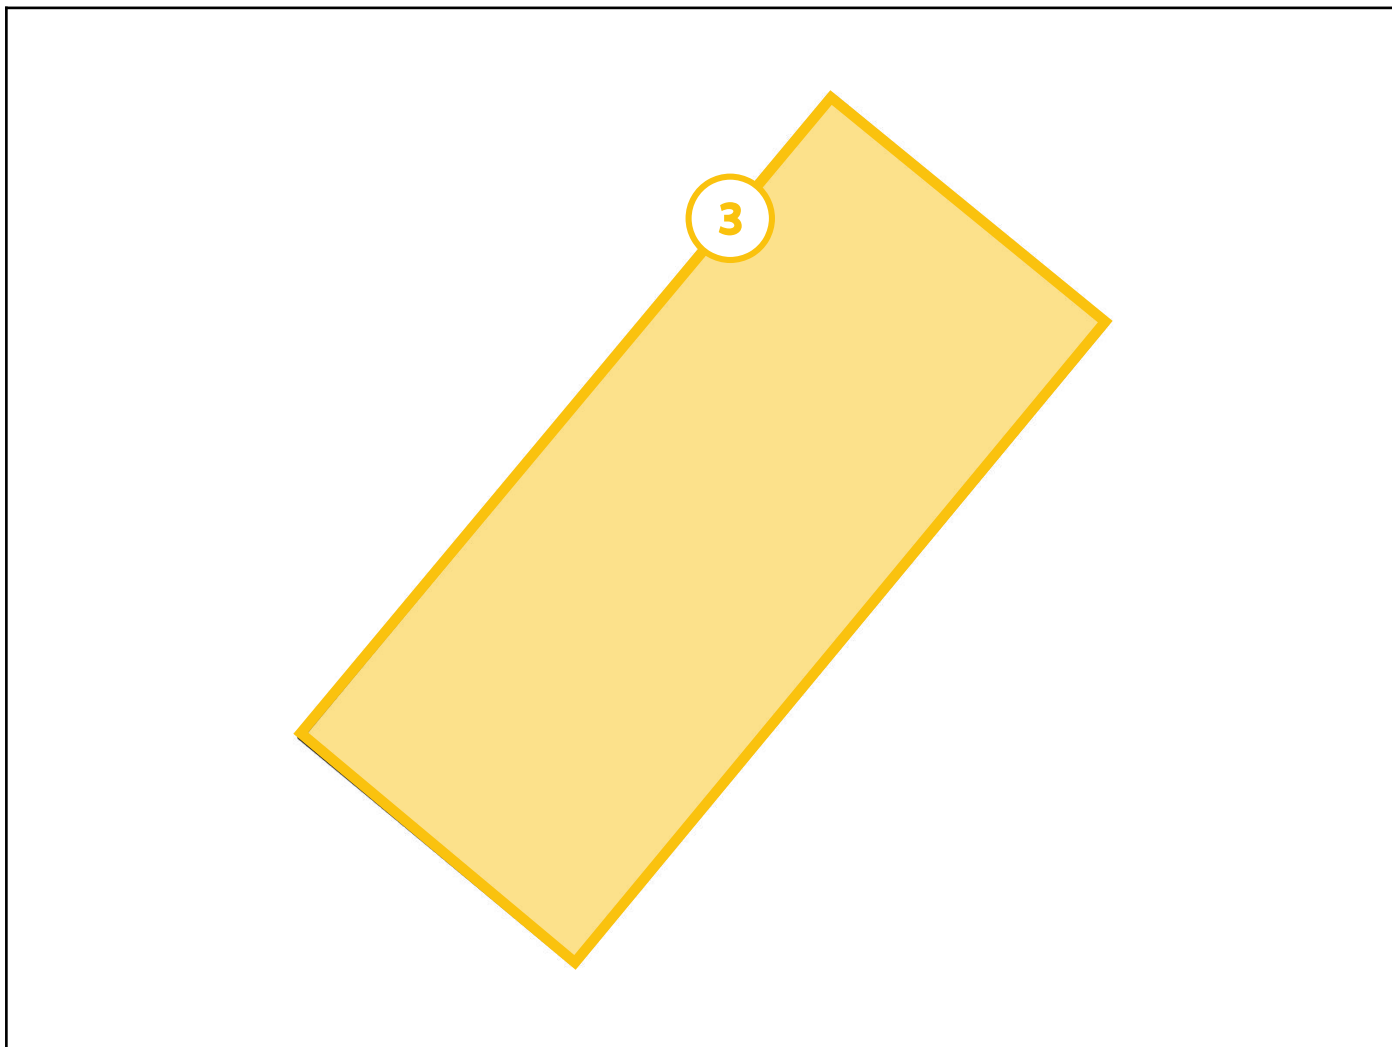
## Plan 2.1: Carport plan

Beschrijving	Type	Actie
3. Carport	Uitsluiting	-

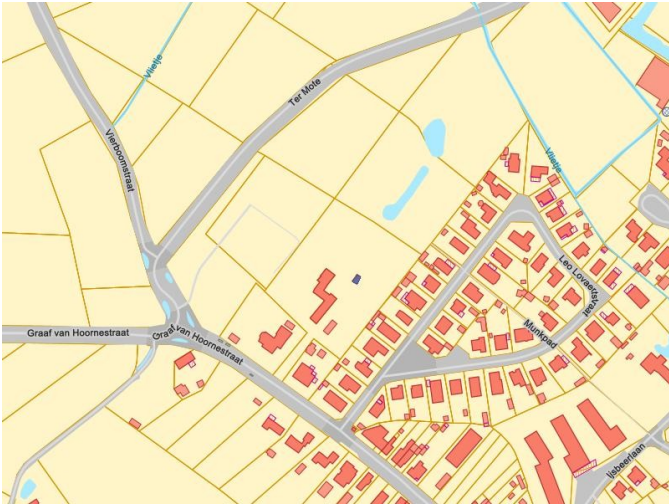
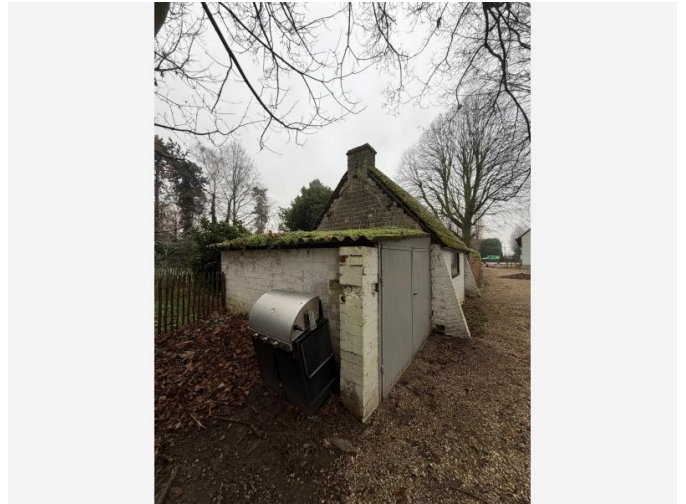
## Zone 3: Kolenhuis

- 1 Asbestmateriaal**
- 0 Beperkingen
- 0 Uitsluitingen
- 0 Roerende goederen
- 0 Puin, steenslag, (water)bodem
- 0 Adviezen
- 0 Geen asbest

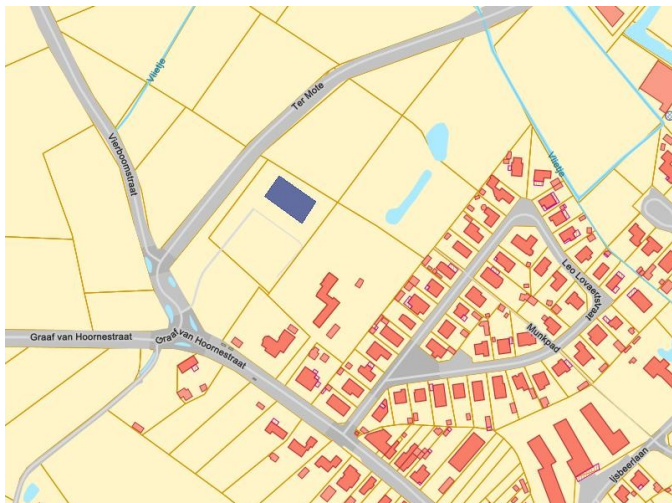
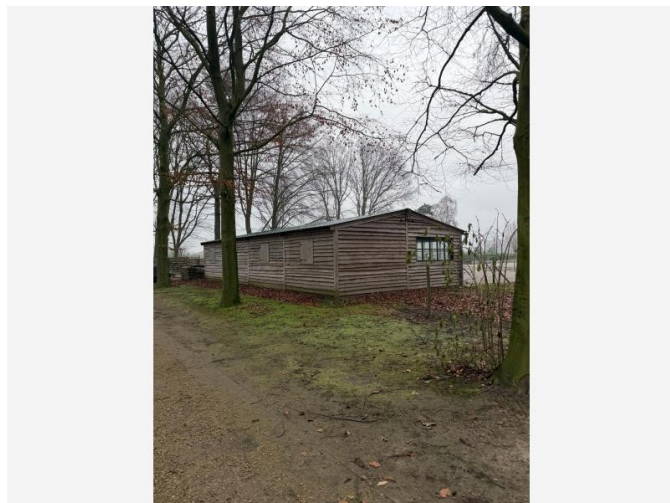
## Zone 4: Stallen

- 0 Asbestmaterialen
- 0 Beperkingen
- 1 Uitsluiting**
- 0 Roerende goederen
- 0 Puin, steenslag, (water)bodem
- 0 Adviezen
- 0 Geen asbest

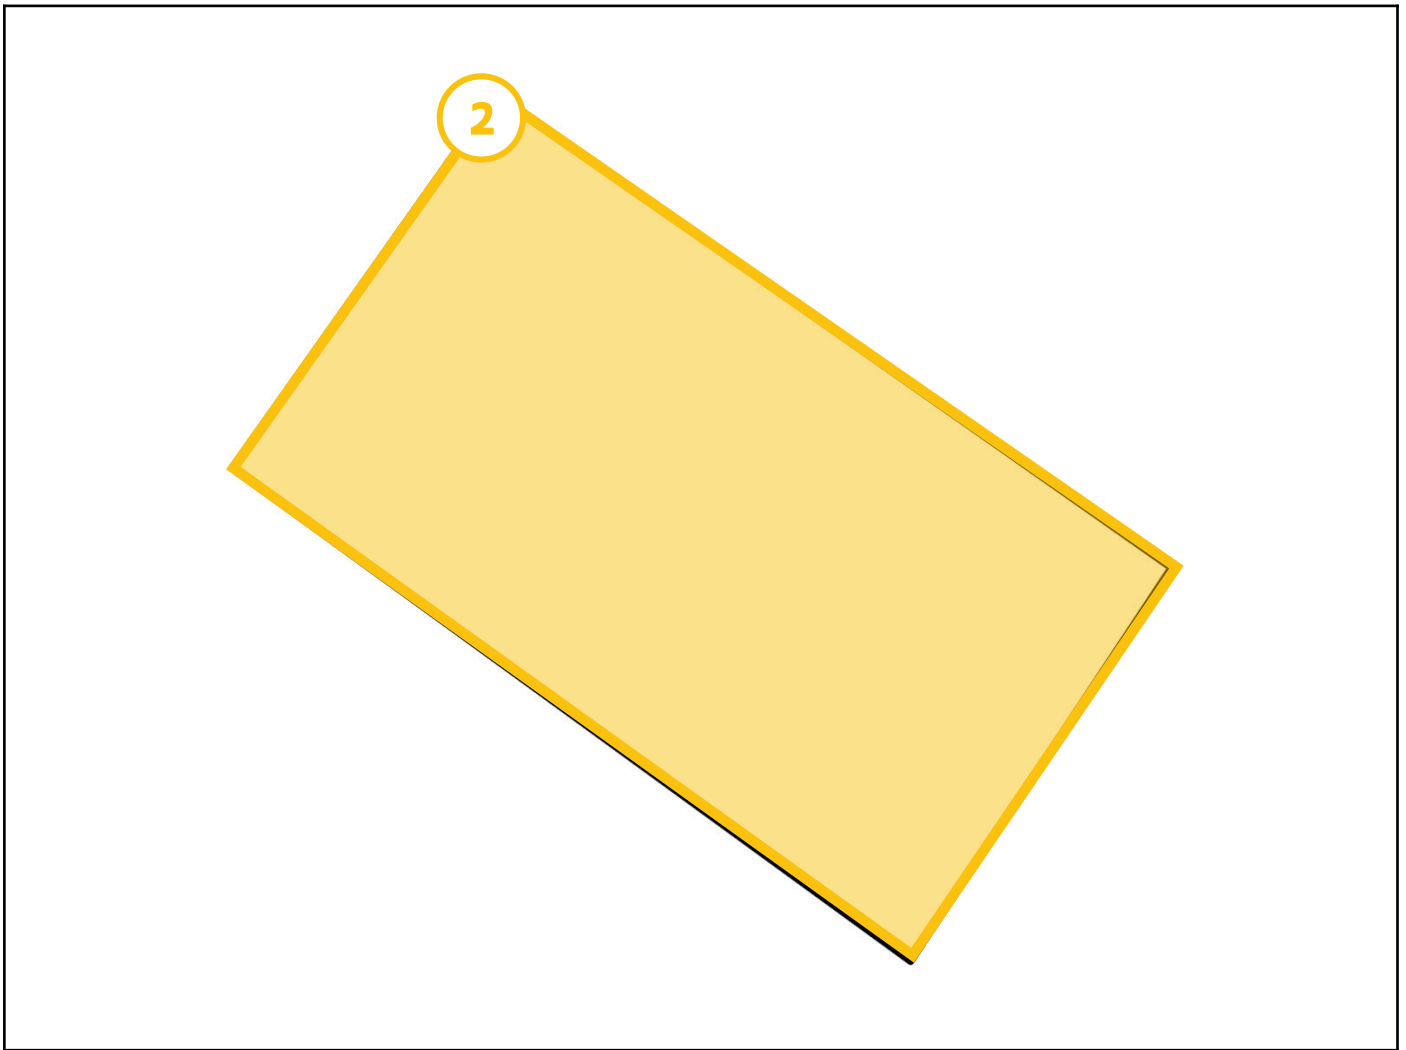
## Plan 4.1: Stallen plan

Beschrijving	Type	Actie
2. Stallen	Uitsluiting	-

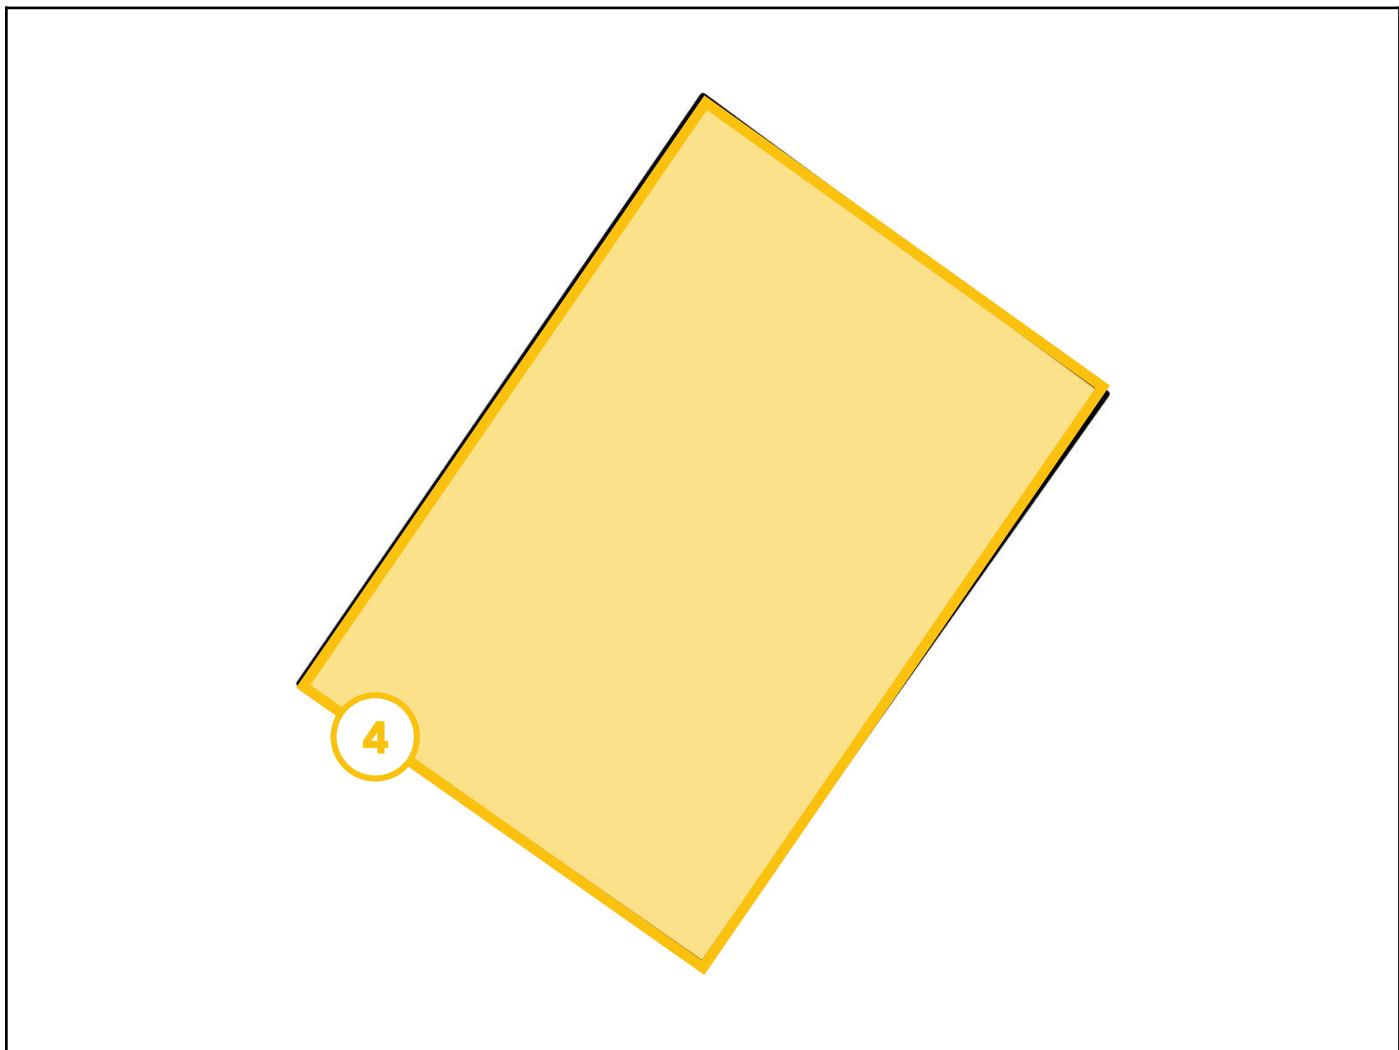
## Plan 5.1: Tuinhuis plan

Beschrijving	Type	Actie
4. Tuinhuis	Uitsluiting	-

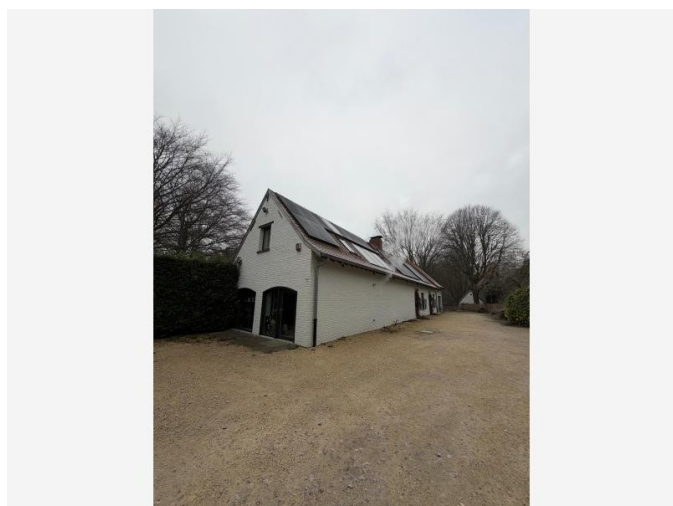
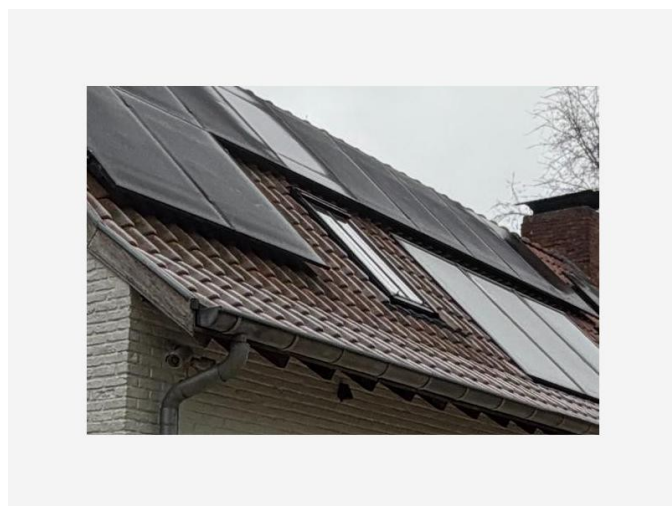
## Fiche 8: Dakbedekking

Beschrijving	Notitie	Terug te vinden op plannen
Fiche 8: Dakbedekking	Het dak bestaat uit pannen en de daken werden in 2015 volledig vernieuwd	-
Fiche 9: Materialen onder de dakbedekking (onderdak,)	De daken werden volledig vernieuwd in 2015.	-
Fiche 10: Materialen aan de stookketel (dichtingen, isolerend materiaal,)	-	-
