# Asbestinventarisatetest

Parklaan 22A, 9932 Lievegem

Attestnummer : 20250520-000347.000

Uitgegeven op : 20.05.2025

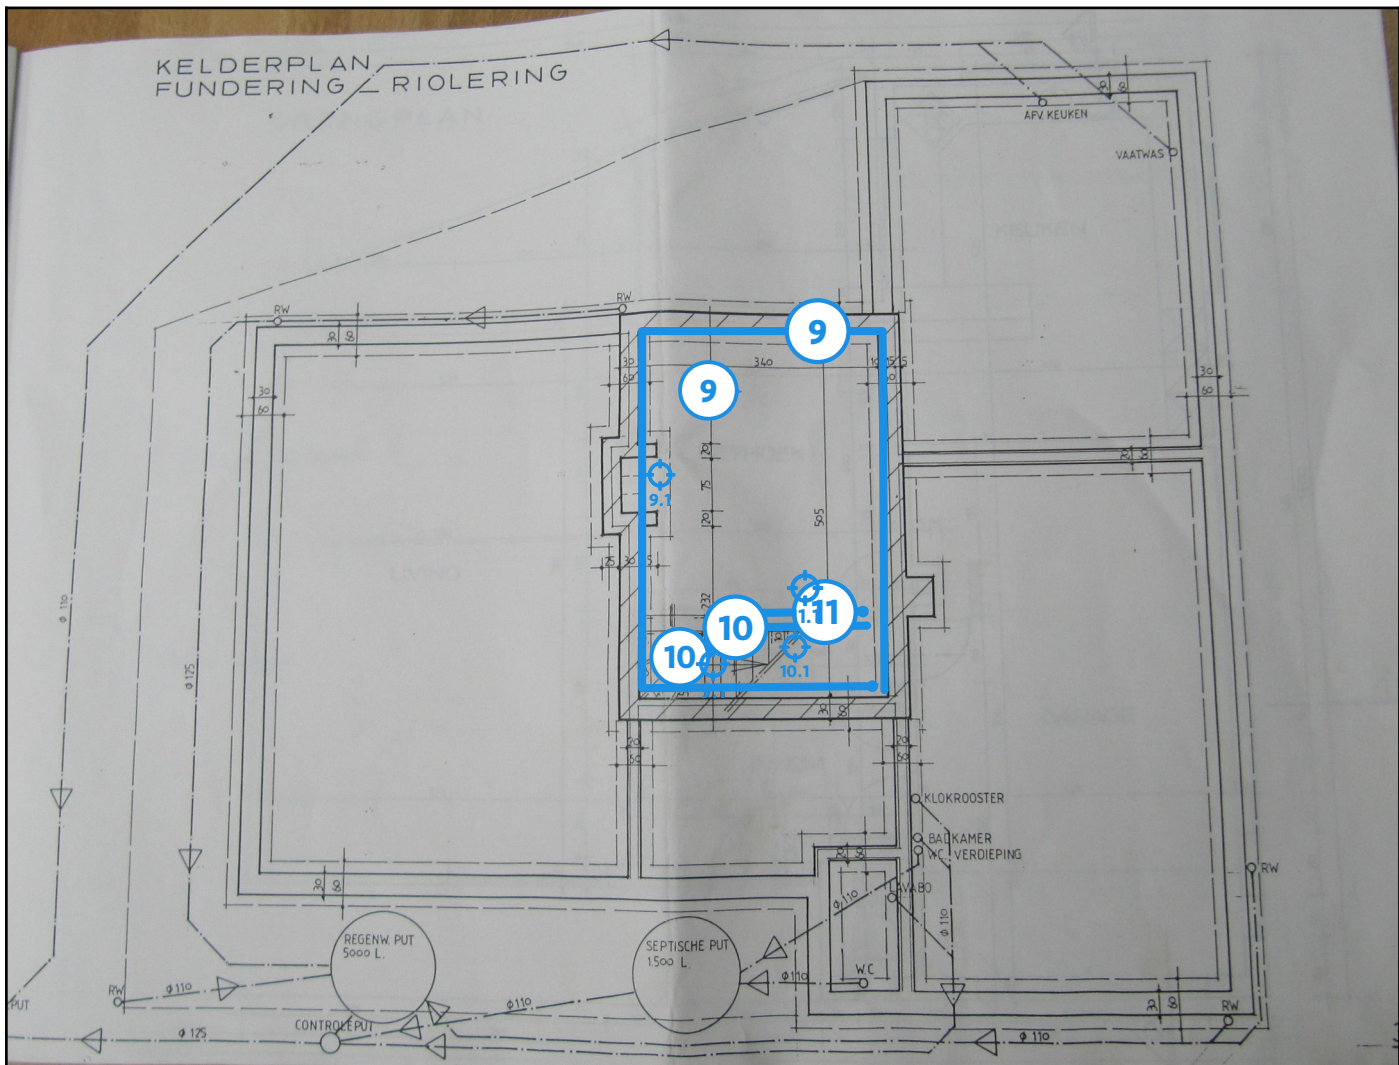
# Plan 1.1: Kelder

Beschrijving	Type	Actie
9. Cementen smeerlaag kelder	Geen asbest	-
9.1 Code: MM02	Mengmonster	-
10. Lijm cellenbeton	Geen asbest	-
10.1 Code: MM07	Mengmonster	-
11. Pleisterwerk wanden	Geen asbest	-
11.1 Code: MM01	Mengmonster	-

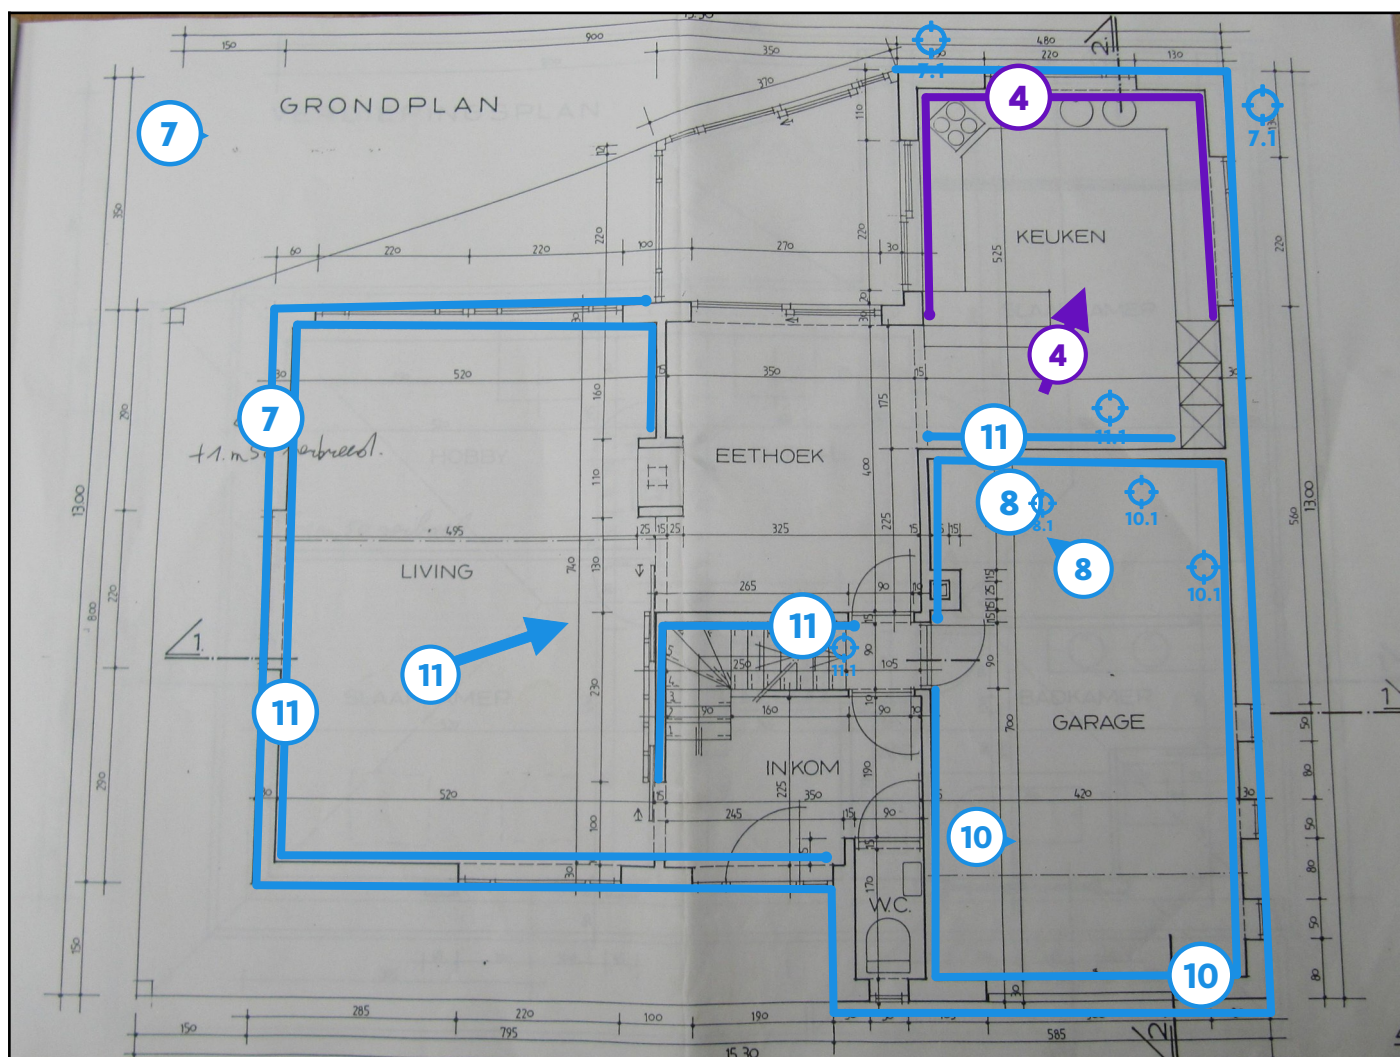
## Plan 1.2: Gelijkvloers

Beschrijving	Type	Actie
4. Faiencetegels	Advies	-
7. Crepi gevels	Geen asbest	-
7.1 Code: MM05	Mengmonster	-
8. Pakking CV-ketel	Geen asbest	-
8.1 Code: MM04	Puntmonster	-
10. Lijm cellenbeton	Geen asbest	-
10.1 Code: MM07	Mengmonster	-

11. Pleisterwerk wanden	Geen asbest	-
11.1 Code: MM01	Mengmonster	-

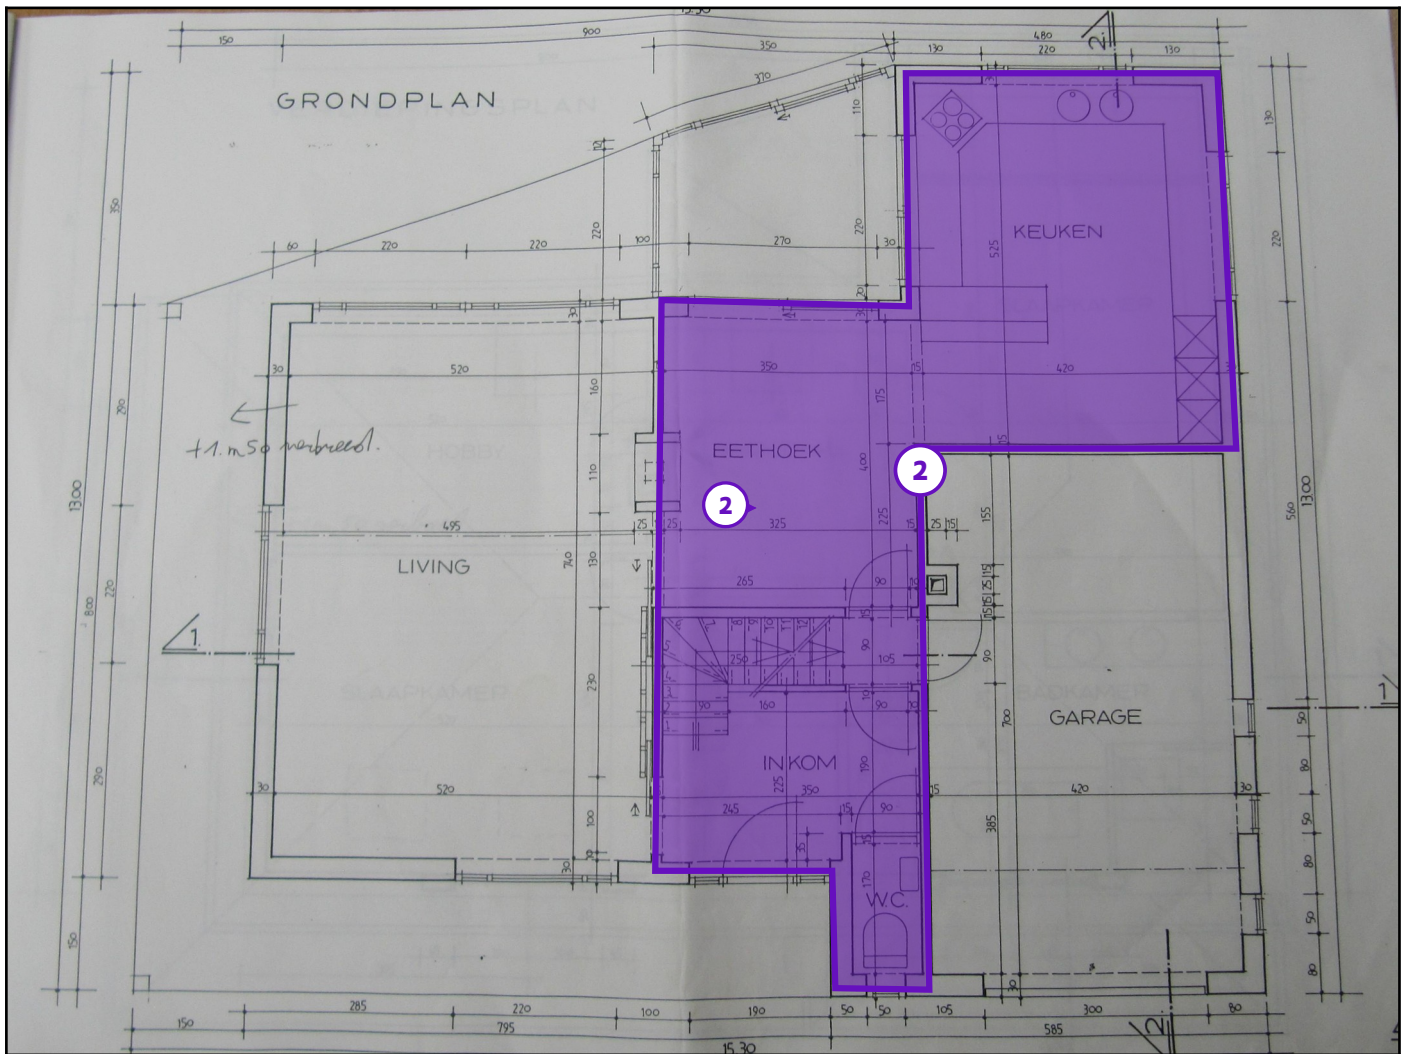
# Plan 1.3: Gelijkvloers

Beschrijving	Type	Actie
2. Plafonds bestaande uit voorzetpanelen	Advies	-

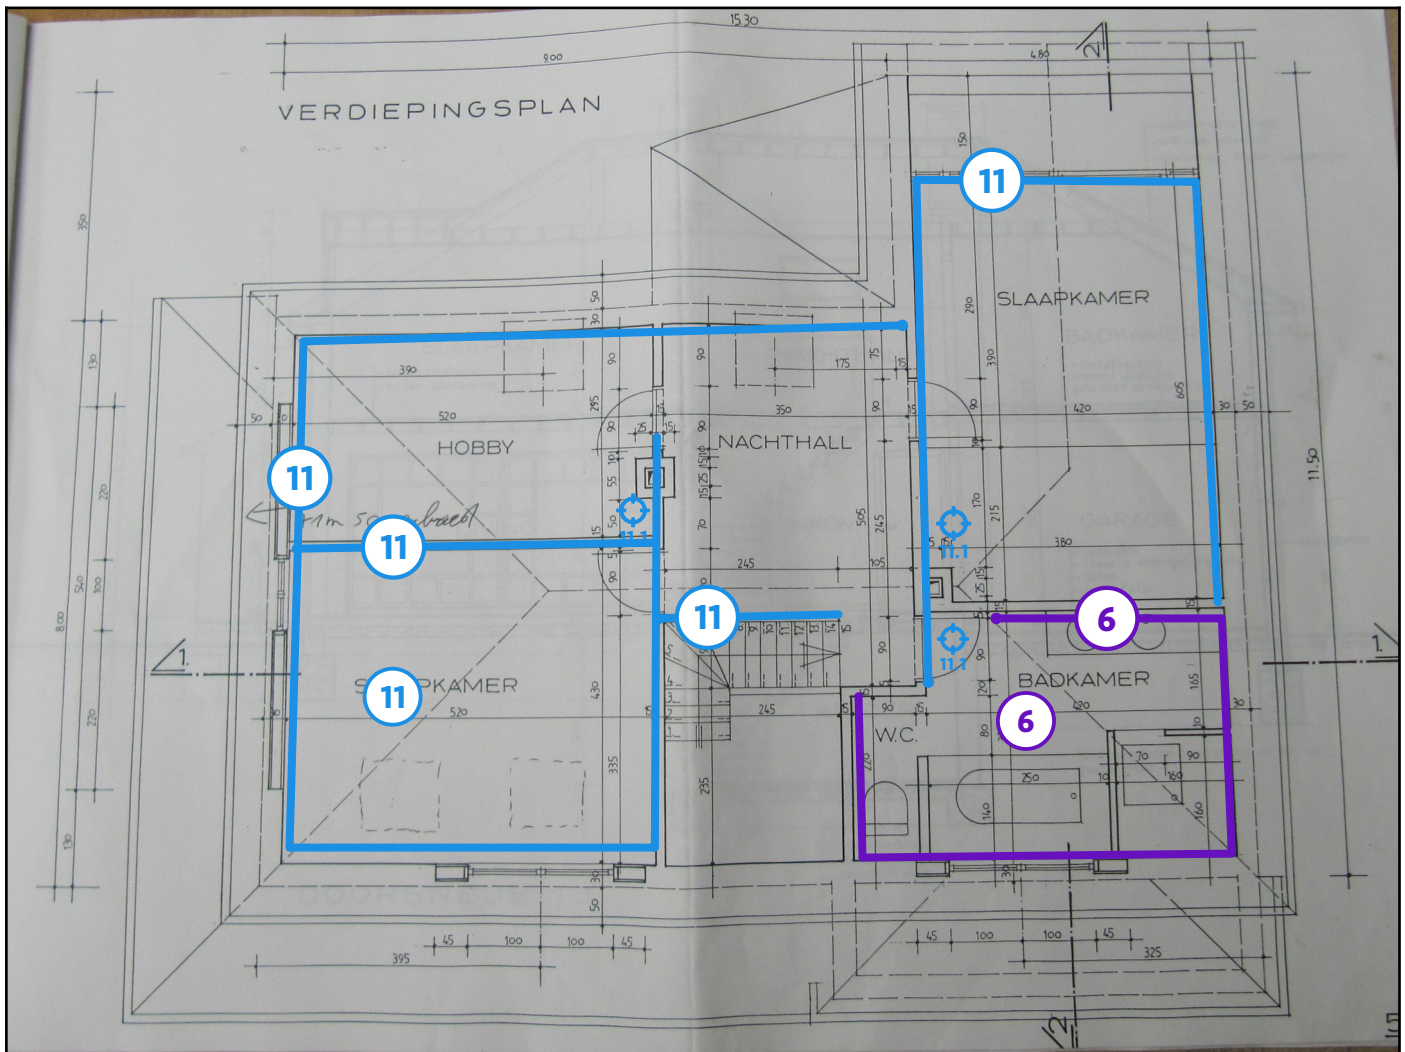
## Plan 1.4: Verdieping +1

Beschrijving	Type	Actie
6. Faiencetegels badkamer +1	Advies	-
11. Pleisterwerk wanden	Geen asbest	-
11.1 Code: MM01	Mengmonster	-

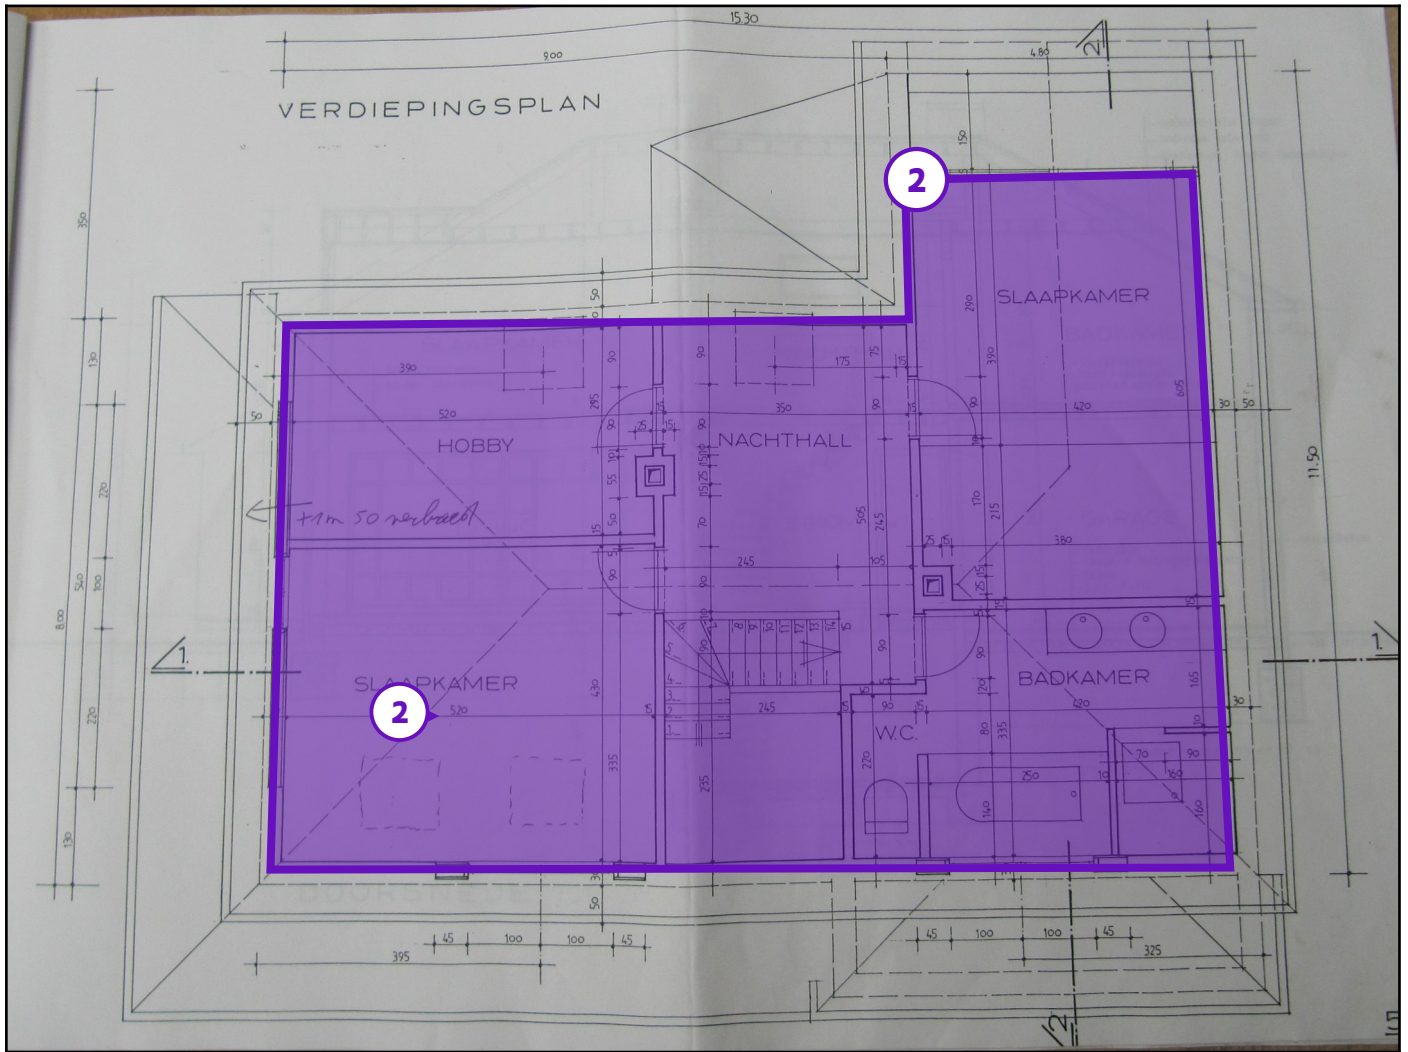
## Plan 1.5: Verdieping +1

Beschrijving	Type	Actie
2. Plafonds bestaande uit voorzetpanelen	Advies	-

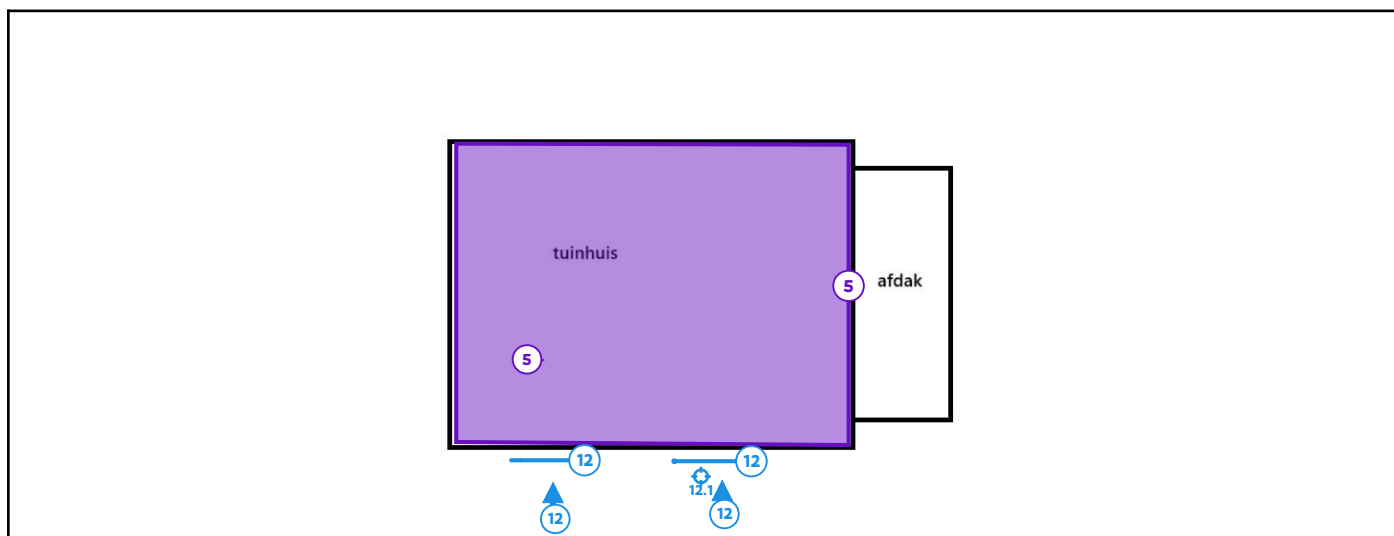
## Plan 2.1: Tuinhuis

Beschrijving	Type	Actie
5. Tuinhuis	Advies	-
12. Mastiek garage	Geen asbest	-
12.1 Code: MM06	Puntmonster	-

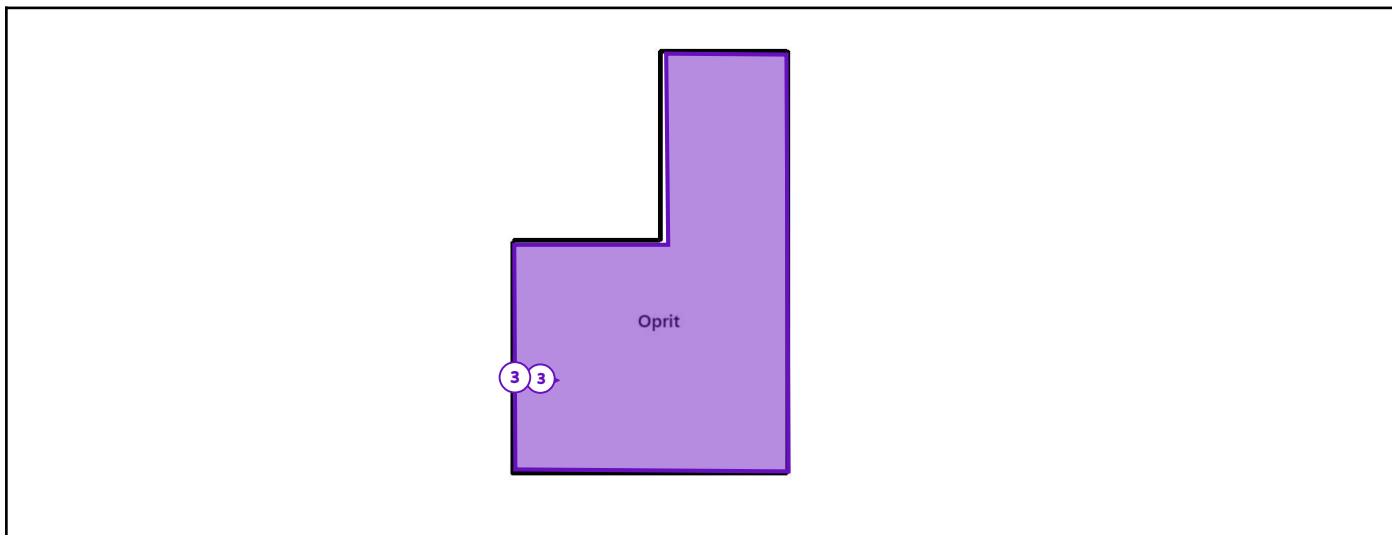
## Plan 3.1: Oprit

Beschrijving	Type	Actie
3. Oprit	Advies	-
