Asbestinventarisatetest

Magretstraat 35, 9080 Lochristi

Attestnummer : 20250928-000102.000

Uitgegeven op : 28.09.2025

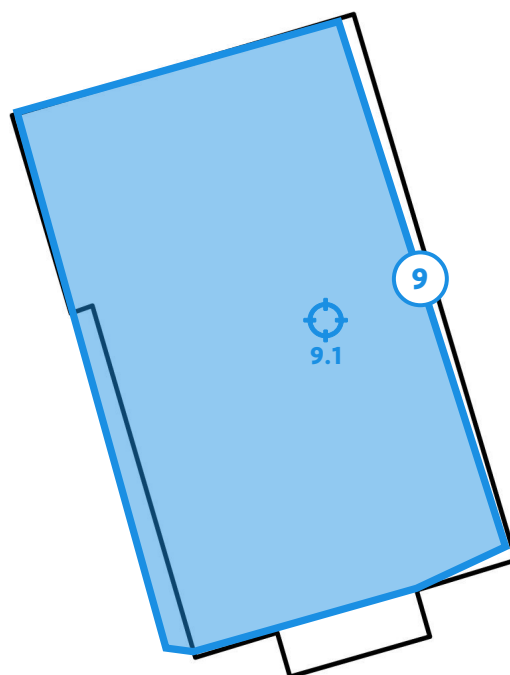
Plan 1.1: Woning plan

Alle ramen bevatten siliconen.

Beschrijving	Type	Actie
2. Kit niet verdacht (visueel vastgesteld)	Advies	-
9. Onderdak (staalname)	Geen asbest	-
9.1 Code: 02	Puntmonster	-

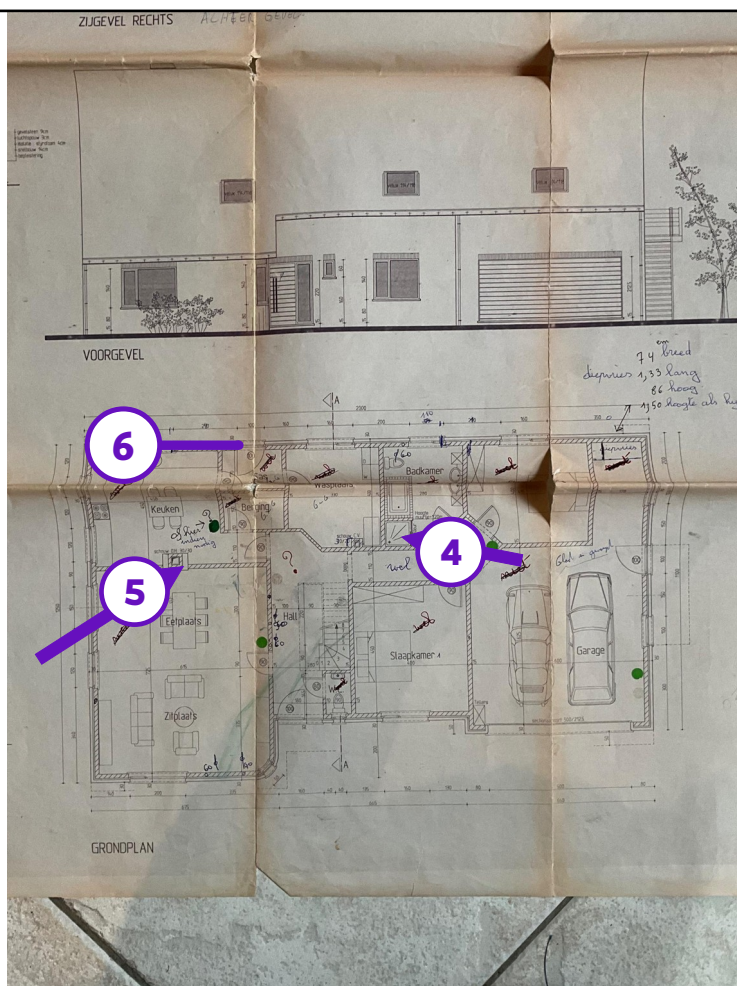
Plan 1.2: Glv

Plafonds in hout.

Beschrijving	Type	Actie
3. Valse plafonds	Advies	-
4. HVAC-installatie: IAD bronnenboek: asbesthoudend (niet zichtbaar)	Advies	-
5. Kachelkoord (visueel niet verdacht)	Advies	-
6. Tegellijm niet zichtbaar	Advies	-

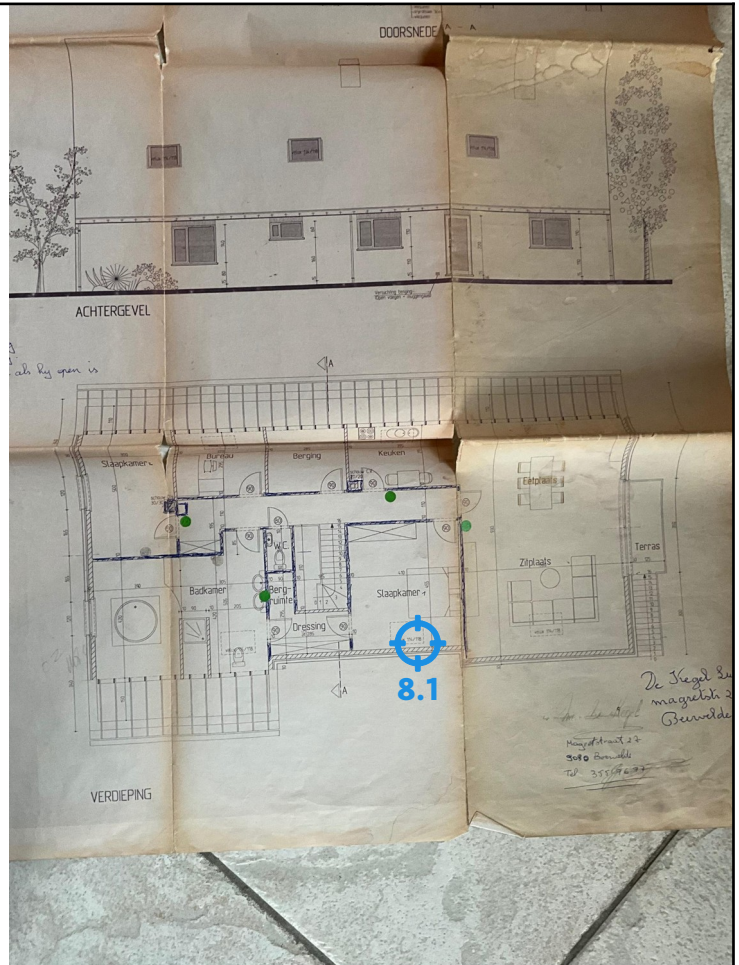
Plan 1.3: Vd1

Muren bepleisterd.
Plafonds in hout.

Beschrijving	Type	Actie
3. Valse plafonds	Advies	-
8. Muurpleister	Geen asbest	-
8.1 Code: 01	Mengmonster	-

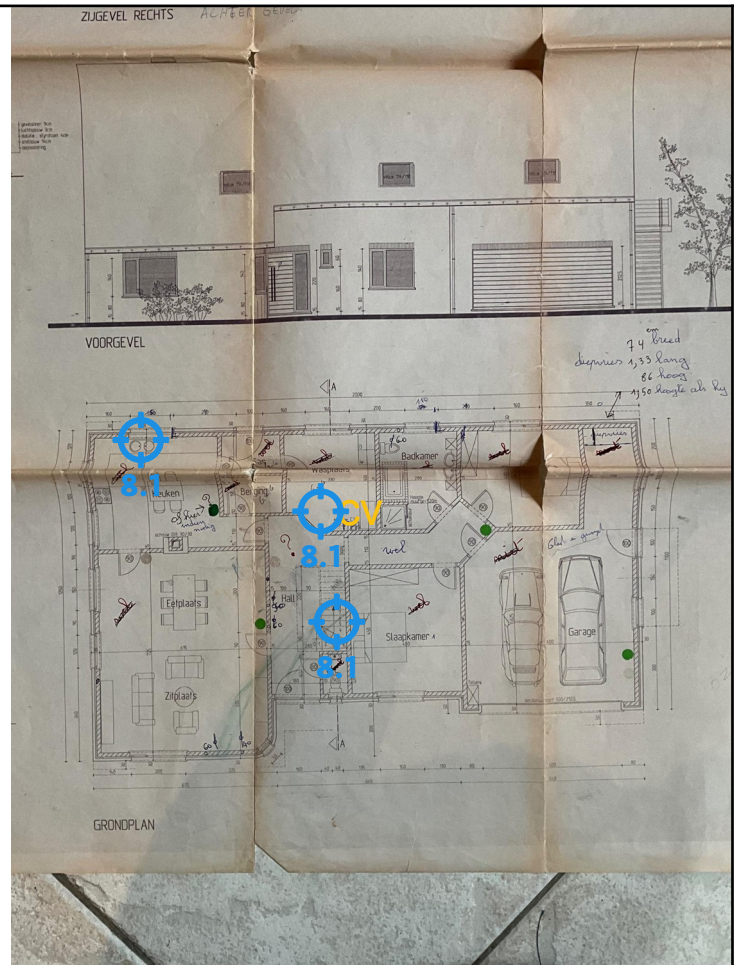
Plan 1.4: Glv

Muren bepleisterd excl garage.

Beschrijving	Type	Actie
8. Muurpleister	Geen asbest	-
8.1 Code: 01	Mengmonster	-

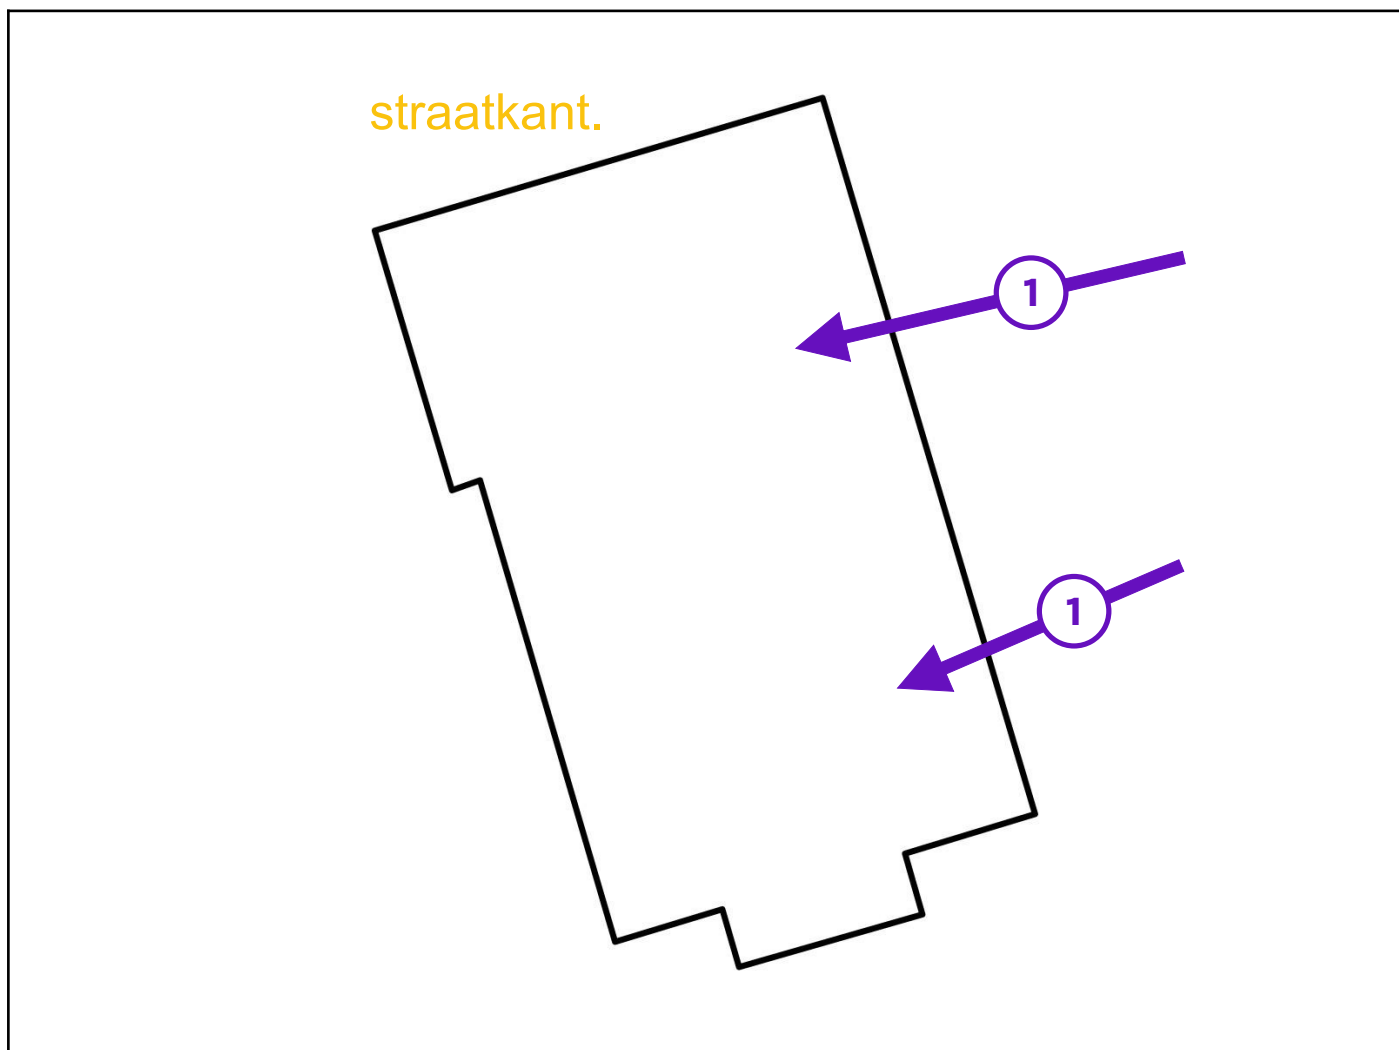
Plan 1.5: Woning plan

Beschrijving	Type	Actie
1. Schouw op het dak (beperkingsfiche)	Beperking	-

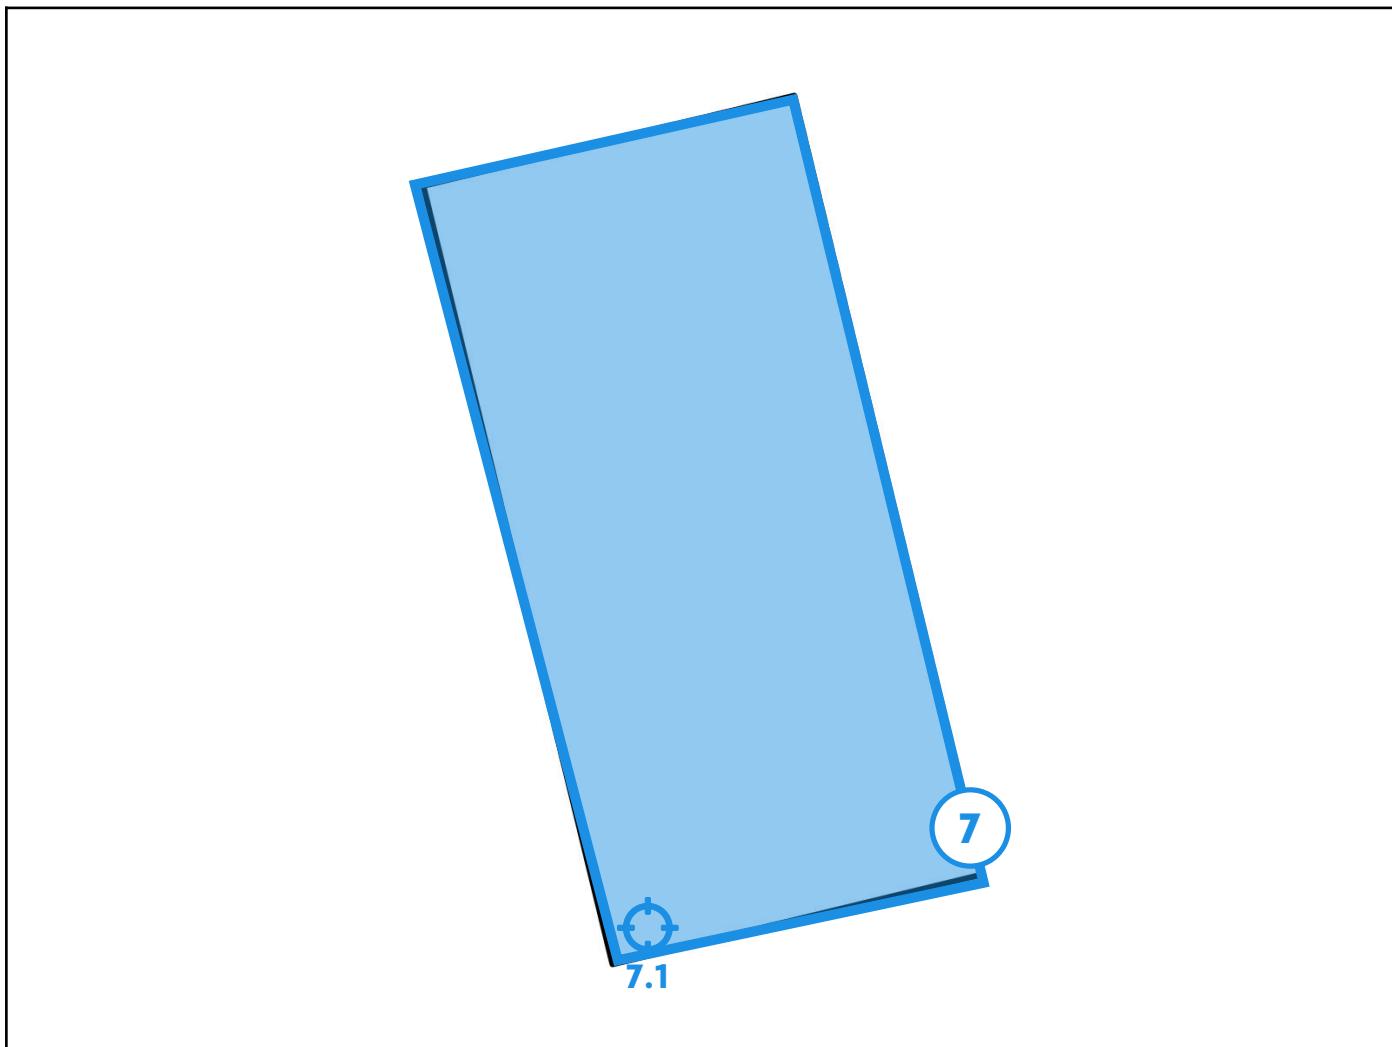
Plan 2.1: Garage plan

Beschrijving	Type	Actie
7. Roofing (met staalname)	Geen asbest	-
7.1 Code: 03	Puntmonster	-
