# Asbestinventarisatetest

Meersstraat 6, 9830 Sint-Martens-Latem

Attestnummer : 20260528-000228.000

**Asbestveilig** (maar mogelijk niet asbestvrij)

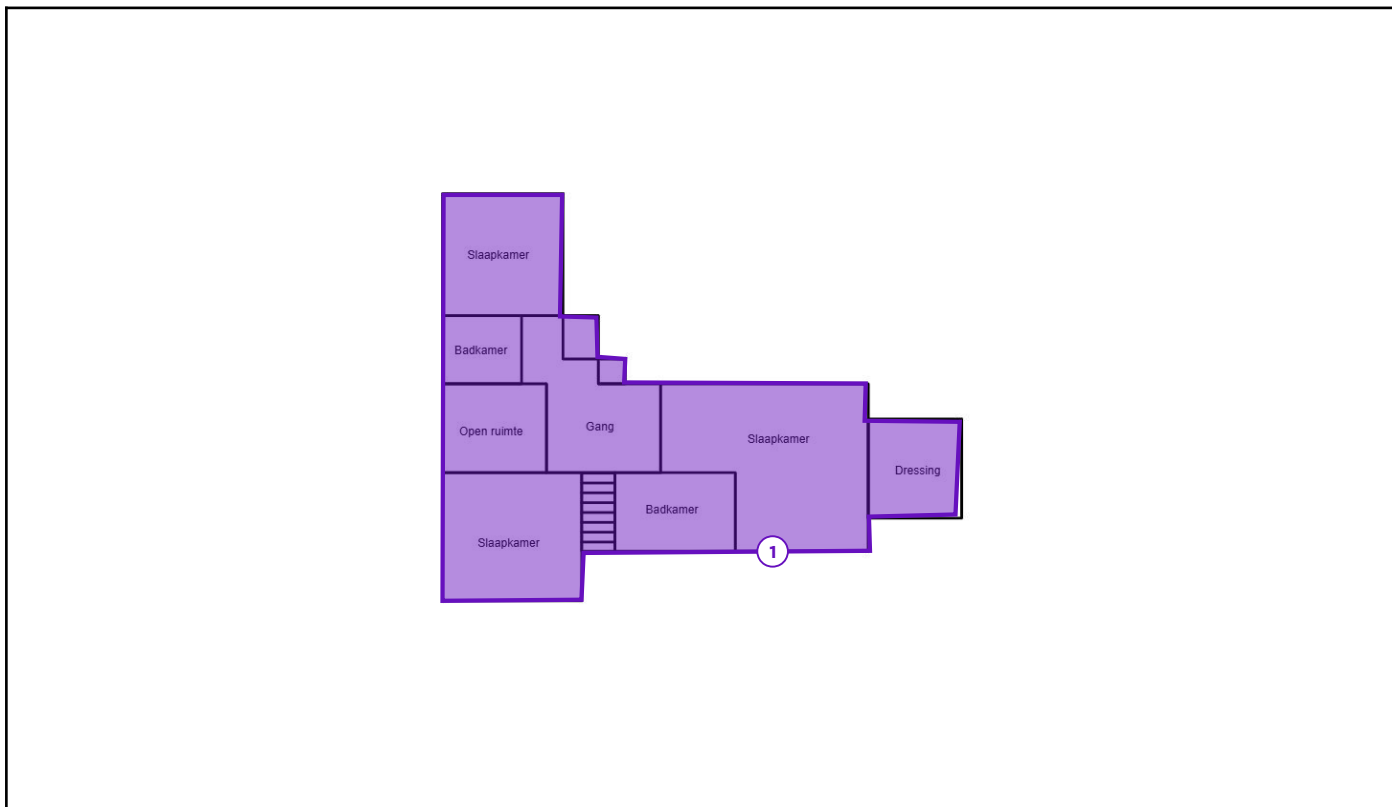
## Plan 1.4: Verdieping - Plafonds

| Beschrijving | Type | Actie |
|---|---|---|
| 1. Verlaagde plafonds: gipskarton/planchetten | Advies | - |

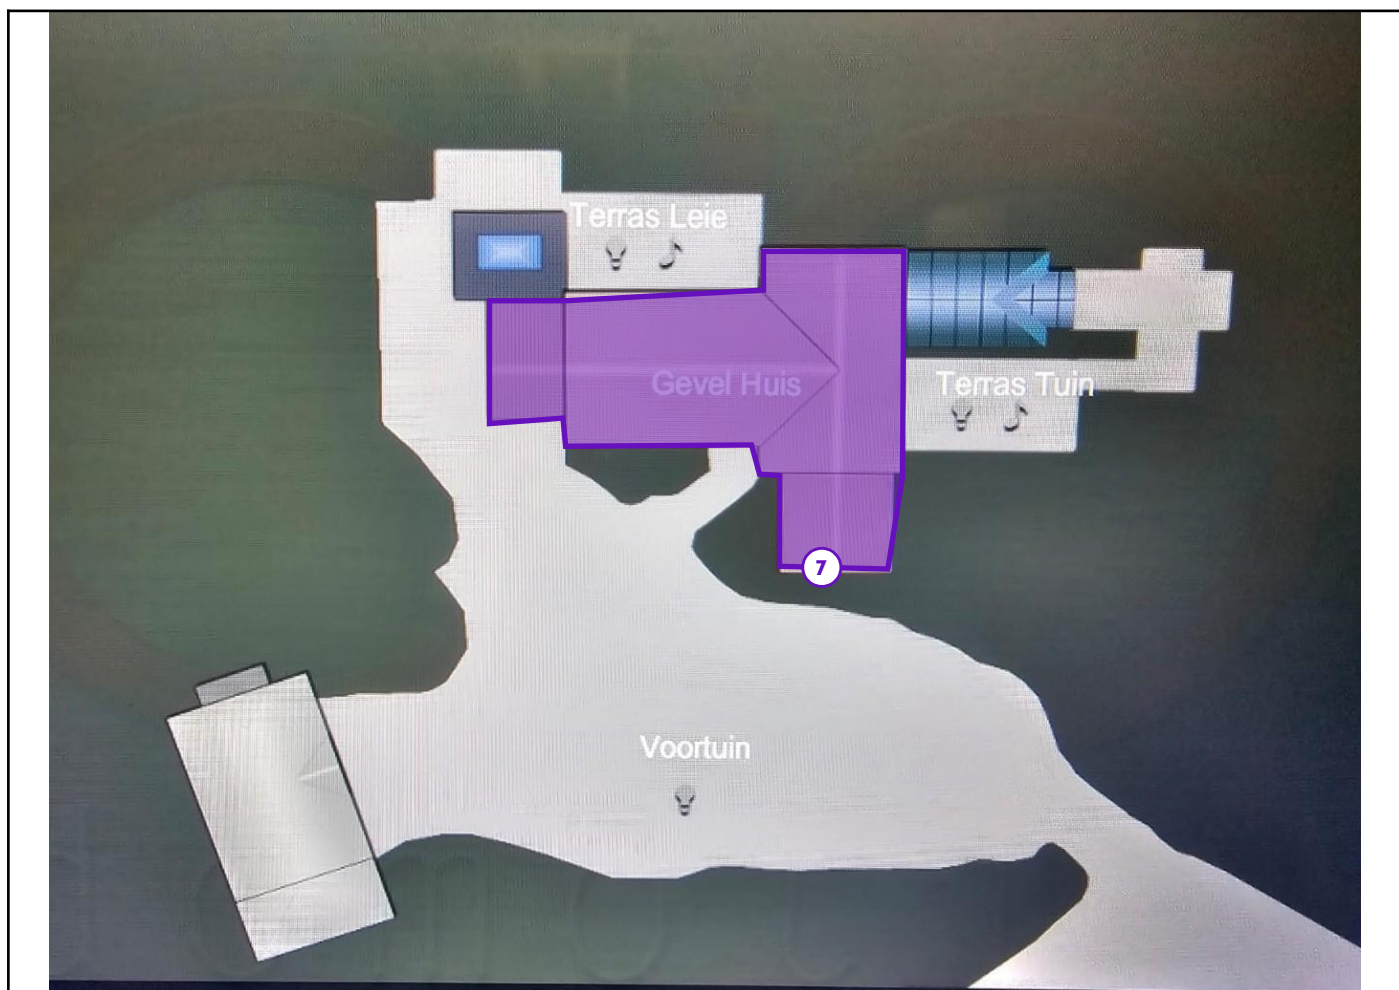
## Plan 1.6: Dakenplan

| Beschrijving | Type | Actie |
|---|---|---|
| 7. Huis: Onderdak niet asbestverdacht | Overige ruimte of materiaal | - |
